**Holanský rybník, Městys Holany
Oprava sdruženého objektu a hráze**

Statické posouzení nosné konstrukce mostu a návrh postupu výstavby sdruženého objektu

V Praze dne 14. 1. 2019

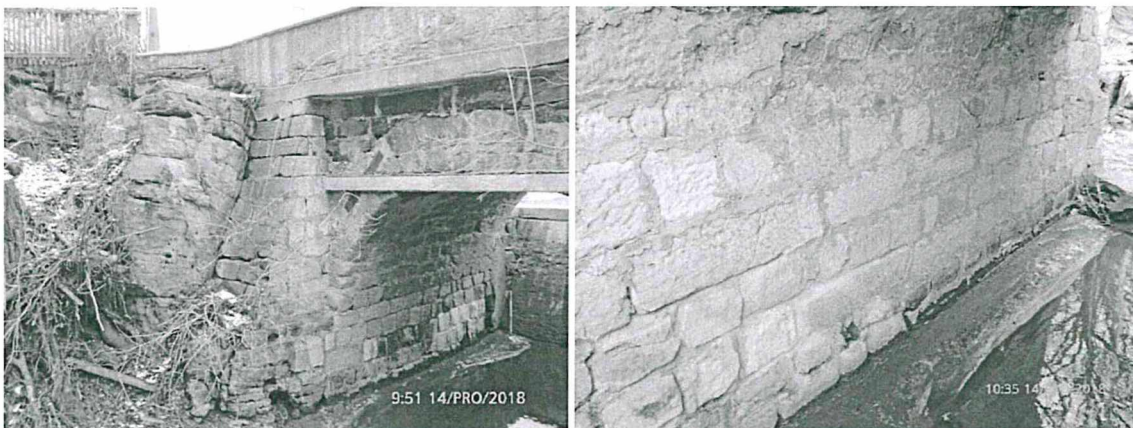
Opěry mostu vykazují známky silného zatékání a s tím související poruchy zdiva, zejména v blízkosti návodního strany mostu. Spáry kamenného zdiva opěr jsou lokálně vydrolené, v minulosti proběhlo přespárování cementovou maltou, která zapříčiňuje rozpad pískovcových kvádrů na hranách v místech zatékání. V místech oprav opěr, zejména na opěře 2 vpravo dochází k silnému zatékání z tělesa hráze, na zdivu jsou ve spodní části opěry vápenné výluhy (viz Obrázek 4 vlevo).

Obrázek 4 – Stav opěr mostu a navazujících křídel (vlevo opěra 2, vpravo opěra 1)

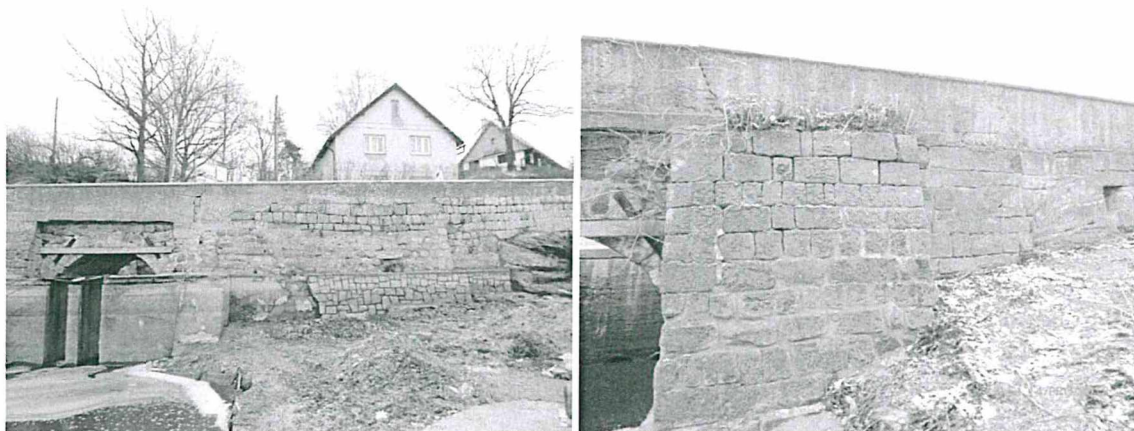
Křídla mostu a navazující opěrné stěny z kamenného zdiva jsou plošně s vydroleným spárováním a silnou povrchovou degradací zdících prvků. Lokálně byly zastiženy kaverny hluboké až 20 cm. Zesilující zděné pilíře jsou globálně rozvolněné, do úrovně kolísání hladiny Holanského rybníka je na návodní straně zdivo a dodatečně prováděné zpevnění betonem silně poškozeno. Na horní hraně zdiva vlevo ve směru staničení je uchycena vegetace (keře a stromky), která zapříčiňuje rozpad zdiva v horních partiích opěrných stěn (viz Obrázek 5).

Obrázek 5 – Stav navazujících křídel (vlevo návodní strana, vpravo povodní strana)

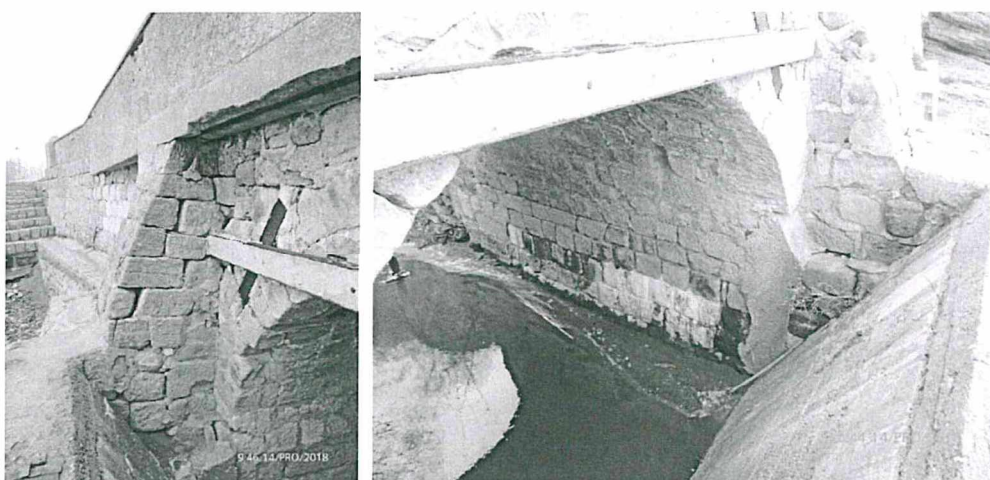
Obrázek 6 – Rozvolnění zdiva zesilujících pilířů na návodní straně mostu, stav zesílení klenby

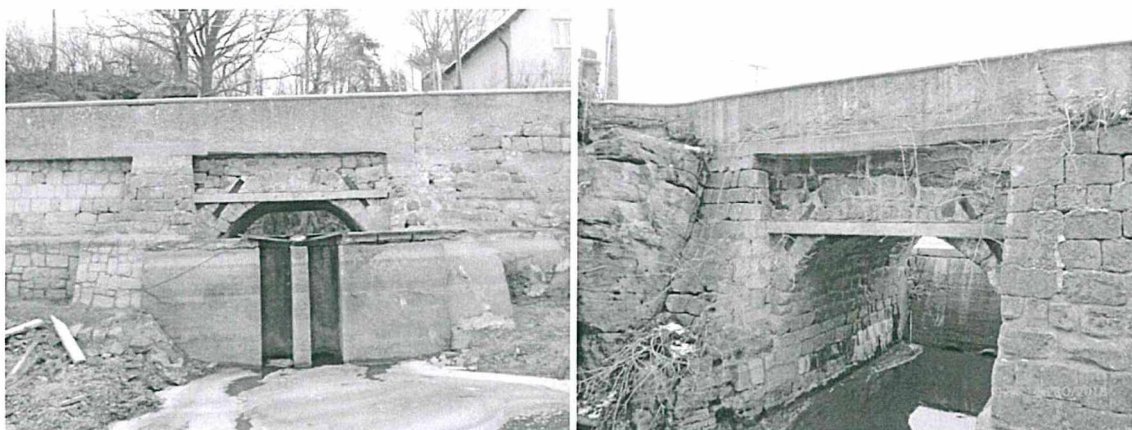
Obrázek 7 – Pohled na nosnou konstrukci z návodní strany (vlevo) a povodní strany (vpravo)

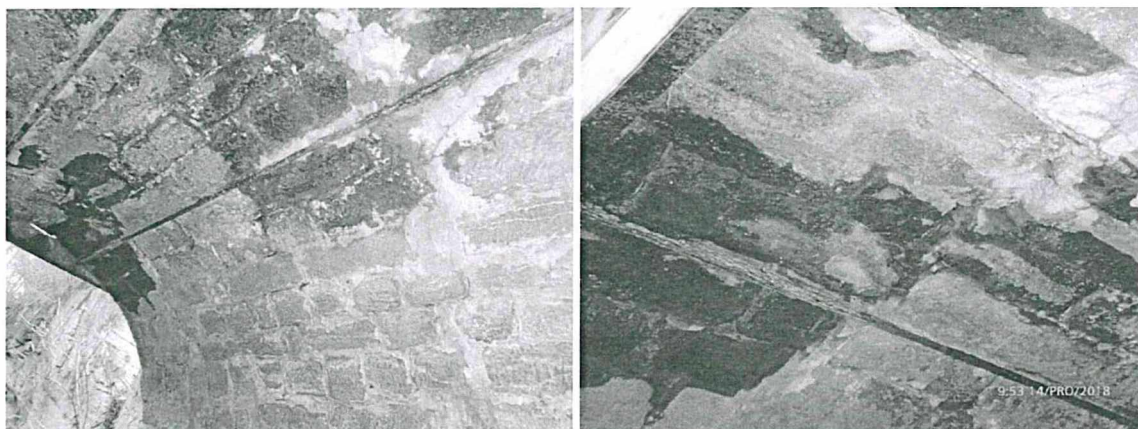
Nosná konstrukce je v horní části porušena podélnými trhlinami šířky až 25 mm ve vzdálenosti cca 600 mm od volných okrajů klenby. Ve střední části klenby dochází k silnému zatékání do konstrukce doprovázeného degradací kamenného zdiva (zejména v okolí podélných trhlin) a koroze ocelových táhel. Ocelová příčná táhla jsou oslabena odhadem až o 70% plochy, zejména kritická je koroze dvou středních táhel.

Obrázek 8 – Stav nosné konstrukce (zatékání, degradace zdiva) a detail podélné trhliny a koroze ocelových táhel

V rámci opravy klenby mostu se předpokládá zesílení nosné konstrukce nahrazující stávající nevyhovující sepnutí klenby v příčném směru ocelovými táhly. Jako vhodná varianta se jeví vlepění příčných táhel do konstrukce zdiva klenby. Následně se provede hloubkové přespárování vápennou maltou a vytvoření podkladu pod membránovou plovoucí izolaci (těsnicí fólie s ochrannou vrstvou šterkopísku tl. 50 až 100 mm). Po opravě (přezdění) čelních zdí se provede izolace, včetně odvodnění (pravděpodobně do kamenných chrličů), a prostor mezi čelními zdmi, resp. křídly a opěrnými stěnami, se zasype vhodným hutněným materiálem podle ČSN 73 6244.

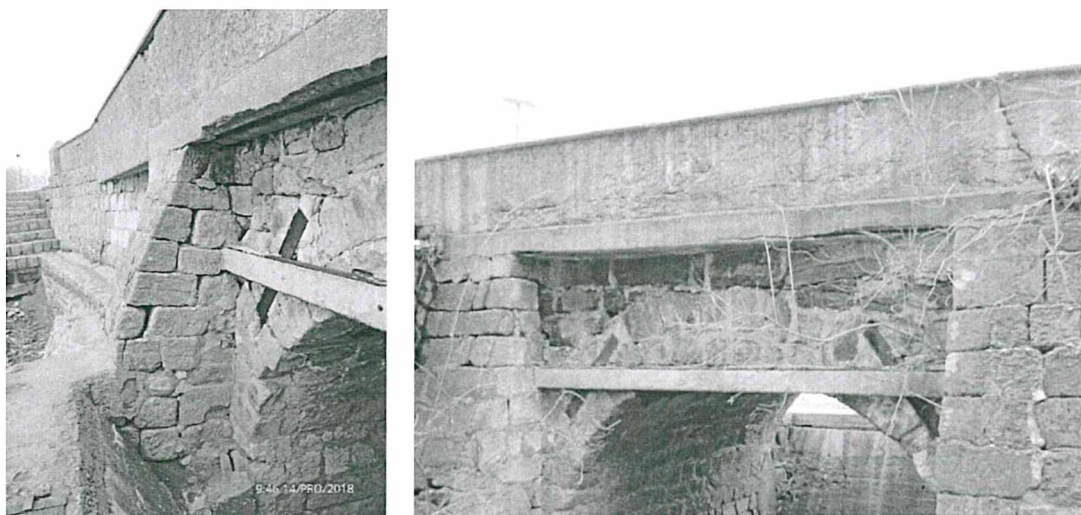
Zdivo čelních zdí mostu je globálně rozvolněné, místy až na celou tloušťku zdi. Spárování zdiva je vydrolené, pod rozšířením na povodní straně do zdiva čelní zdi mírně zatéká.

Obrázek 9 – Poškození čelních zdí na návodní (vlevo) a povodní (vpravo) straně mostu

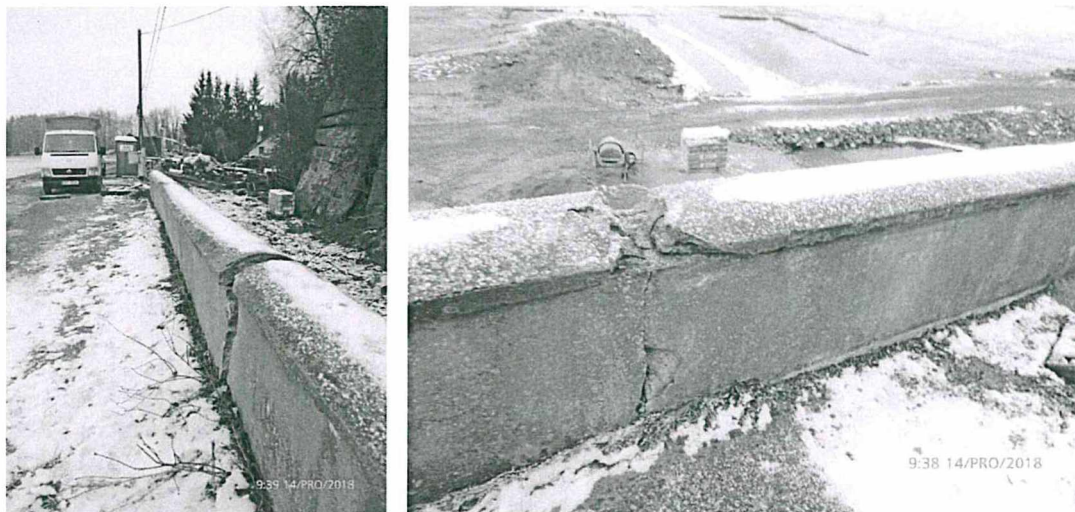
Vozovka na mostě je plošně poškozena v důsledku používání, spáry podél parapetních zdí jsou v důsledku deformace zdí rozevřené a jsou v nich uchyceny nečistoty a vegetace. Betonové konstrukce rozšíření vozovky se zabetonovanými prvky jsou porušeny trhlinami, ocelové prvky korodují.

Parapetní zdi jsou lokálně poškozeny trhlinami na celou tloušťku a výšku zdí. Trhliny jsou lokalizované jednak v místech konců mostu (parapetní zeď je mezi konci mostu vykloněna v hlavě až o 5 cm) a jednak cca v polovině délky pravého křídla opěry 2. S ohledem na stav zdiva pod parapetní zdi v místě mostu a na pravém křídle opěry 1 hrozí v případě zásahu do zdiva odlomení a pád parapetní zdi do prostoru pod mostem.

Obrázek 11 – Poškození vozovky a parapetní zdi trhlinami a vykloněním zdi v oblasti mostu

S ohledem na stav parapetních zdí a uspořádání mostu (zejména umístění inženýrských sítí) je před zahájením jakýchkoliv dalších prací na mostním objektu navrženo odstranění stávajících parapetních zdí nad úroveň stávající vozovky. Odstranění stávajících parapetních zdí se s ohledem na stav zdiva pod zdmí doporučuje provádět šetrnou technologií nevyvolující významné vibrace, vhodnou technikou je řezání (nejlépe lanem), a jednotlivé kusy následně snášet pomocí jeřábu. Vodorovná rovina řezu bude vedena v úrovni stávající vozovky. Ponechávané části konstrukce (rozšíření nosné konstrukce nad mostním otvorem) budou případně vhodným způsobem zajištěny proti pádu do prostoru staveniště.

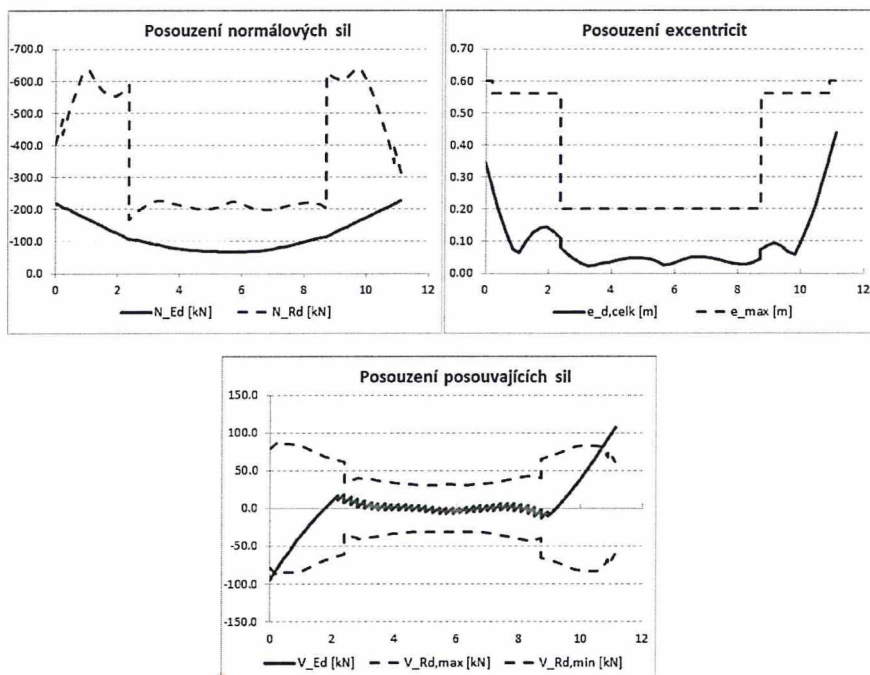
Obrázek 15 – Výstupy ověření konstrukce v mezním stavu únosnosti

Ověření odolnosti v mezním stavu únosnosti signalizuje překročení smykových napětí v patách klenby. S ohledem na skutečnost, že za opěrami mostu byly zastiženy skalní výchozy, dojde k redukcí vodorovných tlaků na opěry a tím i k poklesu smykového namáhání. Navíc lze předpokládat zazubení základové spáry vlivem její jen hrubé úpravy. S ohledem na tyto skutečnosti není posouzení v základové spáře uvažováno a je nahrazeno posudkem v úrovni +0,3 m nad úrovní paty klenby (nad první řadou kvádrů), kde posouzení vyhovuje.

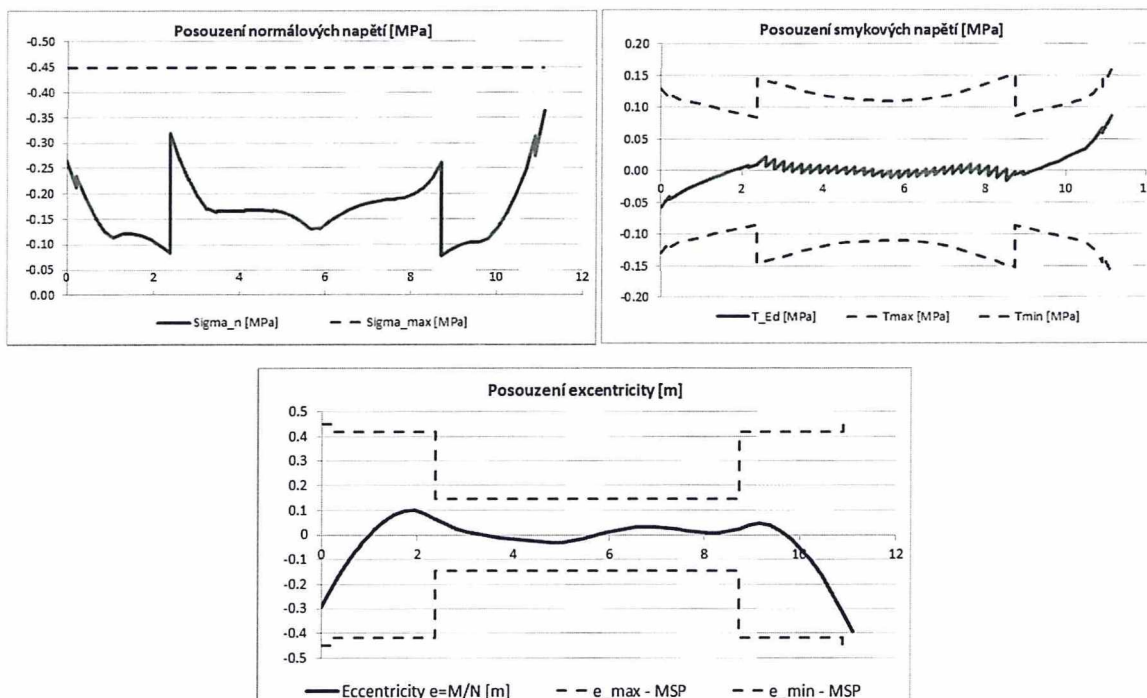
Obrázek 16 – Výstupy ověření konstrukce v mezním stavu použitelnosti => *plná zatížitelnost*

Zatížitelnost mostu rovnoměrným zatížením je na úrovni $5,0 \text{ kN/m}^2$, zatížení od provozu není třeba na redukované šířce průchozího prostoru dále redukovat.
