# POSOUZENÍ ODTOKOVÝCH POMĚRŮ VE VYBRANÉ LOKALITĚ V OBCI OLDŘIŠOV

## Technická zpráva

ČERVENEC 2016  
v01

*OBEC OLDŘIŠOV  
Slezská 135, 747 33 Oldřišov*

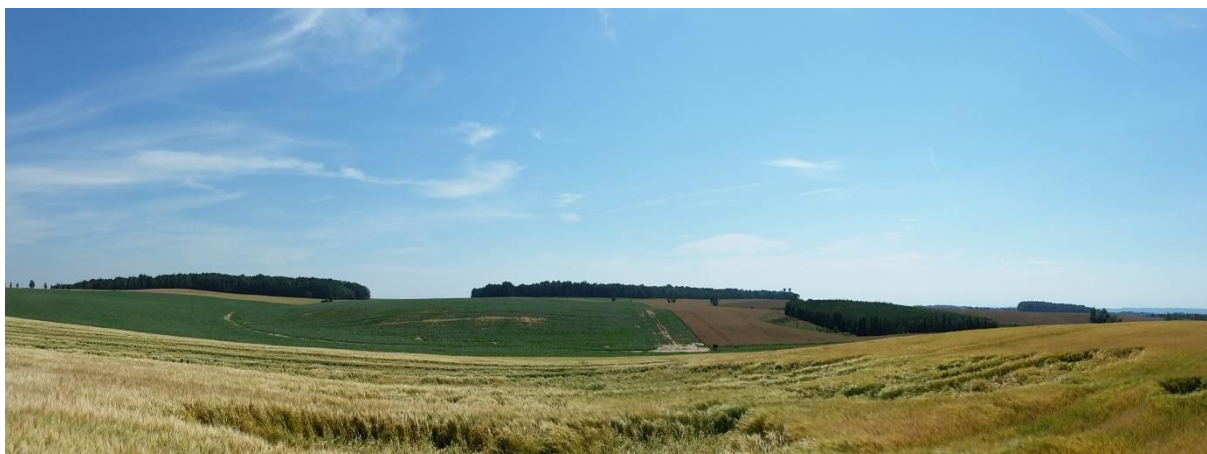
Při rekognoskaci terénu nebyly v ploše povodí pozorovány žádné realizované opatření snižující erozní ohrožení pozemků nebo podporující vsak vody do půdy. Na mnoha místech (viz fotografie níže) jsou viditelné projevy plošné eroze, která je způsobena především v pěstování širokořádkových plodin na velkých nerozdělených a sklonitých půdních blocích bez aplikování alespoň minimálních protierozních postupů a opatření.

*Foto 1: Pohled na vrchní část povodí, středem prochází údolnice, která se postupně stáčí směrem na východ k Polské republice. V údolnici jsou viditelné projevy plošné eroze.*

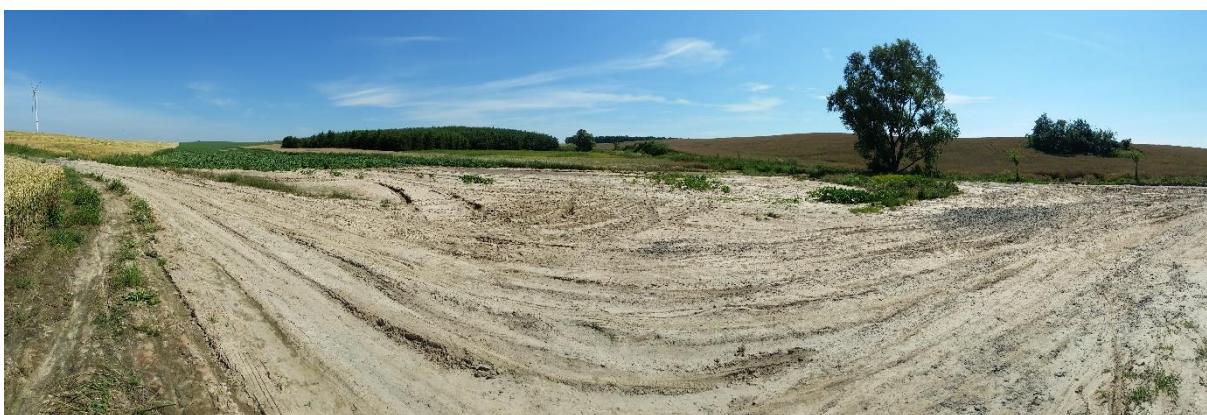
*Foto 2: Pohled od asfaltové polní cesty směrem na sever. Viditelné projevy plošné eroze v podobě sedimentované ornice*

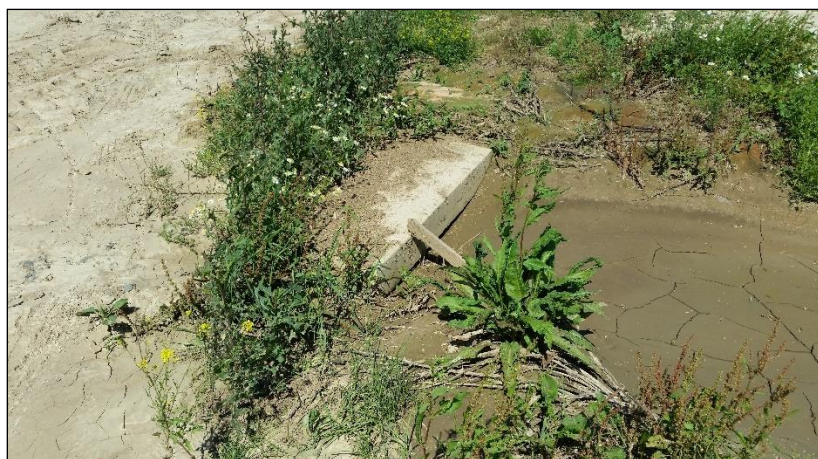
*Foto 3: Detail na zanesený propustek nacházející se u asfaltové polní cesty*

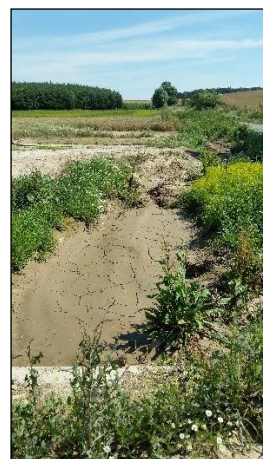
*Foto 4: Pohled na zanesený cestní příkop asfaltové polní cesty*

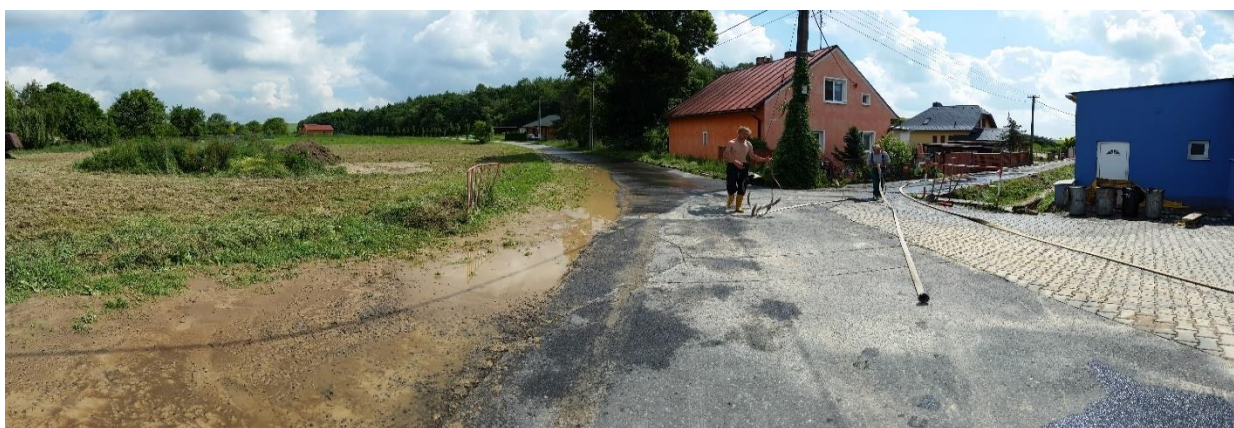
Problémy nastávají především v době přívalových srážek, kdy vznikne zrychlený odtok vod z povodí. Propustek pod komunikací – ulice Opavská není schopen převést povodňové průtoky, dojde ke vzduť a zaplavení okolních nemovitostí a fotbalového areálu. Dalším problémem je nekapacitní svodný příkop podél fotbalového areálu, který je navíc ukončen u zatrubnění DN 300. Vtok do tohoto zatrubnění je při těchto povodňových stavech rychle zahlcen, dojde ke vzduť vody a následnému přetečení a odtoku dál směrem na tréninkové hřiště.

*Foto 8: Pohled na závěrový profil u propustku na ulici Opavská před fotbalovým hřištěm, stav po povodňové události, čištění nánosů bahna z povrchu komunikace a blízkého okolí*

Dále je nutné upravit stávající propustek pod asfaltovou komunikací na DN 600 – DN 800 (dle konstrukčních možností vozovky) a provést úpravu nivelety komunikace ulice Opavské – její snížení v úseku nad stávající propustí, tak aby přednostně byl umožněn nadměrný odtok do navazujícího otevřeného koryta.

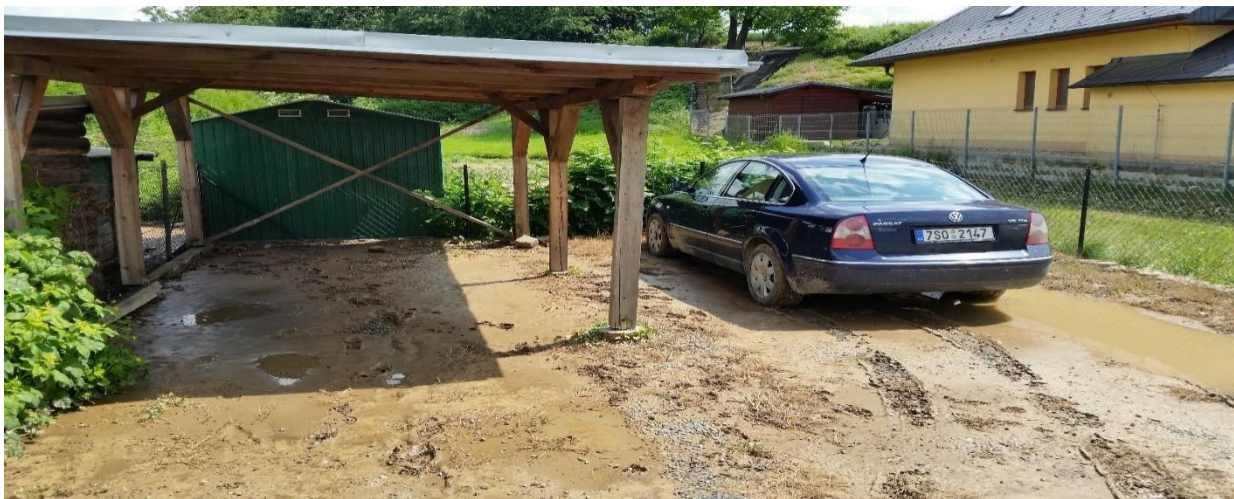
*Foto 9: Pohled na povodňové škody v zástavbě nacházející se podél fotbalového hřiště*

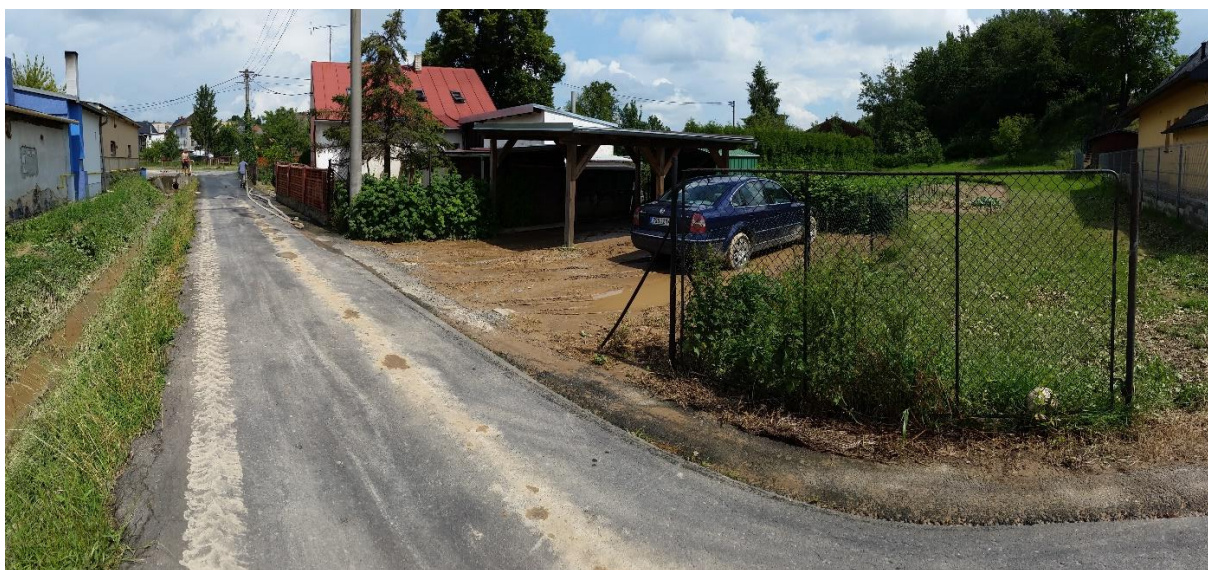
Foto 10: Pohled na přístupovou komunikaci vedoucí podél fotbalového hřiště, viditelné projevy zatopení bahnem pláně komunikace a okolních pozemků

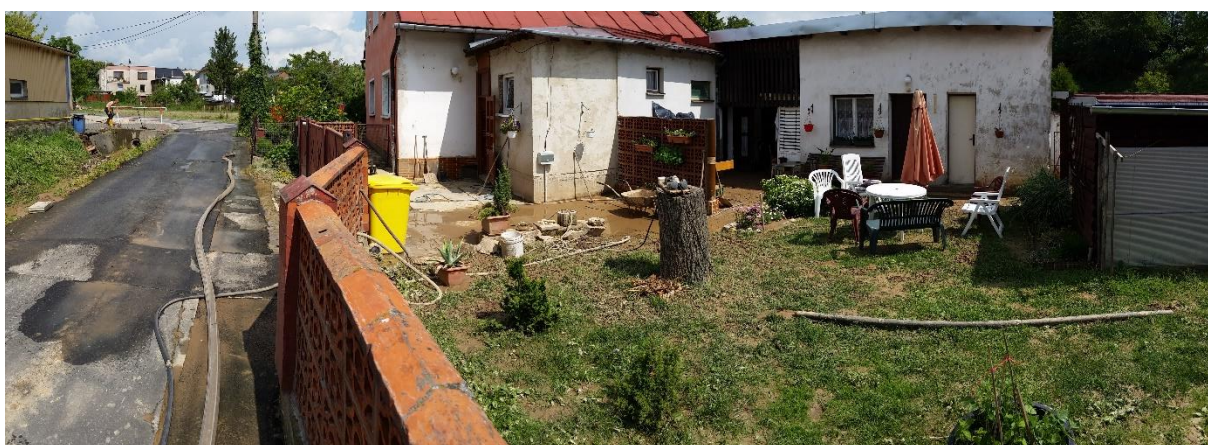
Foto 11: Pohled na zatopenou nemovitost nacházející se vedle fotbalového hřiště

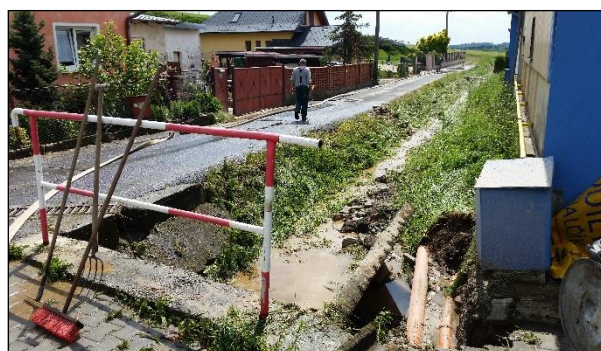
Foto 12: Pohled na odvodňovací příkop vedoucí podél fotbalového hřiště, viditelné poškození břehů po povodňové události

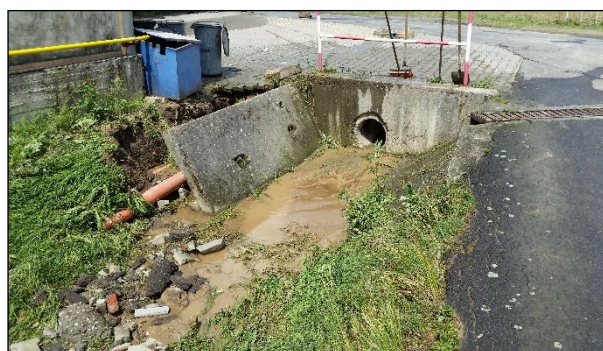
Foto 13: Pohled na zatrubnění (DN400) pod ulicí Opavská a viditelné poškození břehů po povodňové události

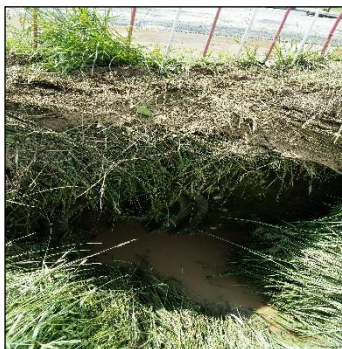
Propustek DN 400 pod komunikací (ulice Opavská) převádí vody přitékající zatravněnou údolnicí do svodného příkopu vedoucího podél fotbalového hřiště. V případě optimálního stavu, kdy propustek nebude ucpán unášeným materiálem je schopen **maximálně převést cca 300 l.s<sup>-1</sup> (při předpokladu tlakového proudění)**.

Foto 14: Přímý pohled na téměř ucpáný propustek – přítok od zatravněné údolnice

**Z provedených výpočtů srážkoodtokového procesu a následného hydrotechnického posouzení vyplývá, že žádný ze stávajících odvodňovacích prvků není schopen převést průtok větší vody než  $Q_{50}$ . Propustek a zatrubnění není schopno převést ani vody  $Q_5$ .**

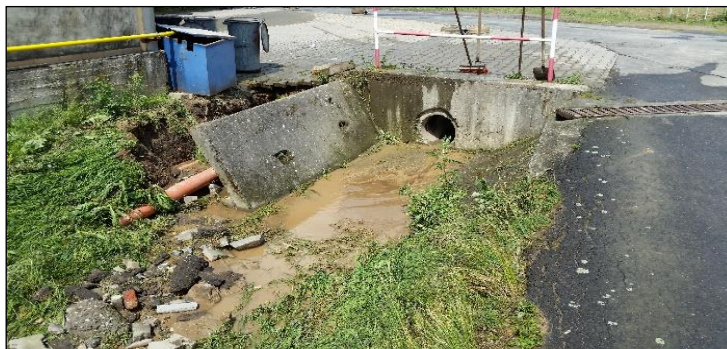
Foto 15: Pohled na zatrubnění (DN400) pod ulicí Opavská a viditelné poškození břehů po povodňové události

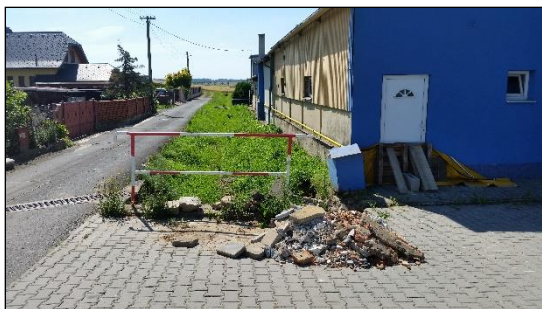
Zjištěné parametry: šířka dna 0,30 m, šířka koryta 2,50 m, hloubka je proměnlivá od 0,9 m do 1,5 m, předpokládaný podélný sklon 1%.

**Při těchto orientačně zjištěných parametrech má příkop průtočnou kapacitu cca od 1,56 do 5,46 m<sup>3</sup>.s<sup>-1</sup>.**

Foto 16: Pohled od silnice (ulice Opavská) na svodný příkop vedoucí podél místní přístupové komunikace

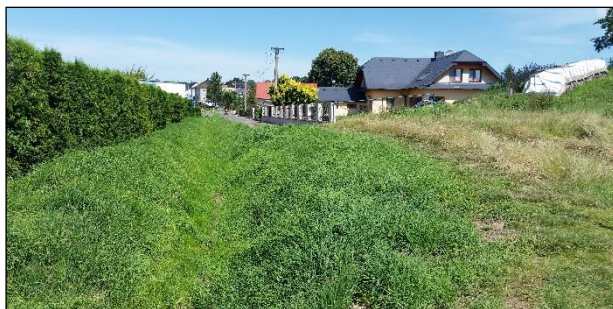
Foto 17: Pohled na svodný příkop od konce zástavby

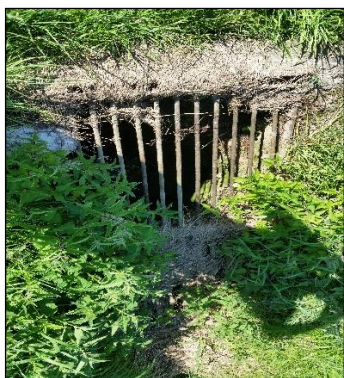
Zatrubnění DN 300 je na vtoku opatřeno železnými česlemi, které zachytávají hrubé plaveniny (dřevo, trávu). K tomuto zatrubnění je sveden svodný příkop vedený podél fotbalového hřiště, který přivádí vody přitékající ze zatrubněné údolnice ukončené u propustku (DN 400) nacházejícího se pod ulicí Opavská. Zatrubněný úsek nebyl v rámci tohoto posouzení podrobně hodnocen a to z důvodu nedostupnosti podkladů (zaměření, kamerový průzkum). Z tohoto důvodu byla pouze orientačně posouzena průtočná kapacita. Při hodnocení bylo uvažováno, že potrubí DN 300 je v celé trase nepoškozené, nezanesené a podélný sklon je minimálně 2 %.

**Při těchto uvažovaných parametrech je kapacita zatrubněného úseku 124,4 l.s<sup>-1</sup>.**

*Foto 18: Detail vtoku do zatrubnění vedoucí směrem do Oldřišovského potoka*

Z vyhodnocení vyplývá, že nejméně kapacitní je v současné době zatrubněný úsek, který má předpokládanou kapacitu pouze  $124,4 \text{ l} \cdot \text{s}^{-1}$ . Propustek pod ulici Opavská má při tlakovém proudění kapacitu cca  $300 \text{ l} \cdot \text{s}^{-1}$ . Svodný příkop má proměnlivou kapacitu dle hloubky. Maximální průtočná kapacita se pohybuje cca od  $1,54 \text{ m}^3 \cdot \text{s}^{-1}$  do  $5,46 \text{ m}^3 \cdot \text{s}^{-1}$ .

Řešením by bylo provést odtrubnění původního koryta až k Oldřišovskému potoku. Tento záměr odtrubnění se jeví jako velmi obtížně realizovatelný.

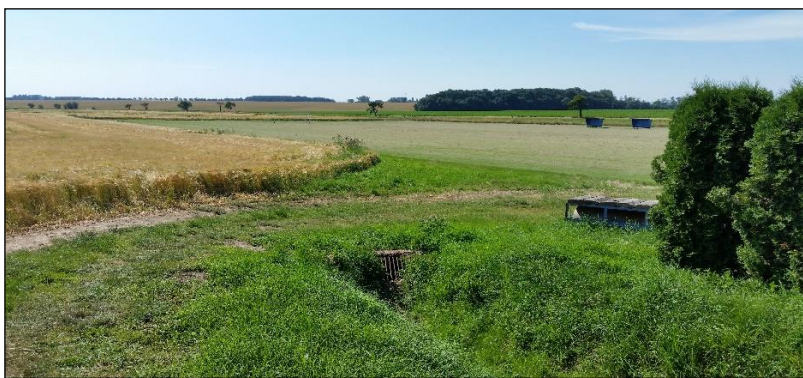
Při zahlcení vtoku do zatrubnění DN 300 dojde k přeplnění koryta svodného příkopu a následnému rozlivu na okolní pozemky mimo zástavbu, přičemž dojde k zaplavení tréninkového fotbalového hřiště.

*Foto 19: Pohled na tréninkové fotbalové hřiště, přes toto hřiště pravděpodobně prochází zatrubnění vedoucí do Oldřišovského potoka*
