Studie proveditelnosti revitalizace toků významných pro perlorodku říční

Rokytnice, k.ú.Hranice a Trojmezí

Praha, únor 2016

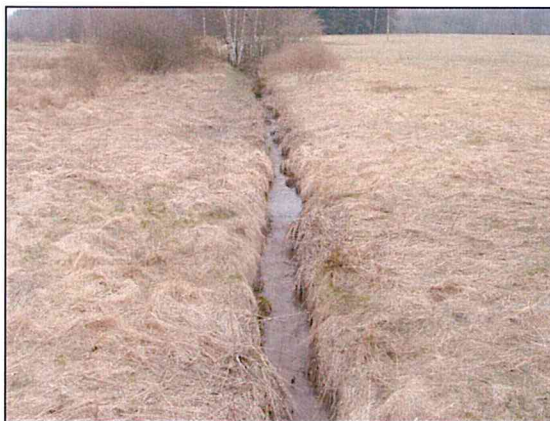
5. asfaltová silnice, výtluky, oboustranné příkopy, minimum vegetace
6. mokřad na pravém břehu nad propustkem
7. křížení pravostranného přítoku od Krásňan se silnicí Pastviny - Hranice, jedná se o propustek, tvořený opracovanými kvádry, poškozené, římsa je betonová, zábradlí. Na povodňové straně je do toku spadlá betonová římsa. Průtočný profil - šířka 0,8 m, výška 1,0 m a délka 7 m

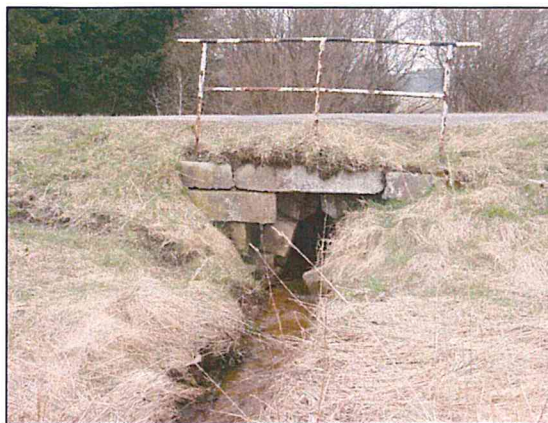
8. pravostranný přítok od Krásňan pod propustkem, jedná se o přirozené koryto bez opevnění, šířka ve dně 1,0 m, místy nátrže, zahloubené pod úroveň terénu 0,8 - 1,0 m, sklony svahů místy téměř svislé, místy jsou břehy podemleté, na dně hrubozrnný sediment, náletová vegetace i v úrovni hladiny

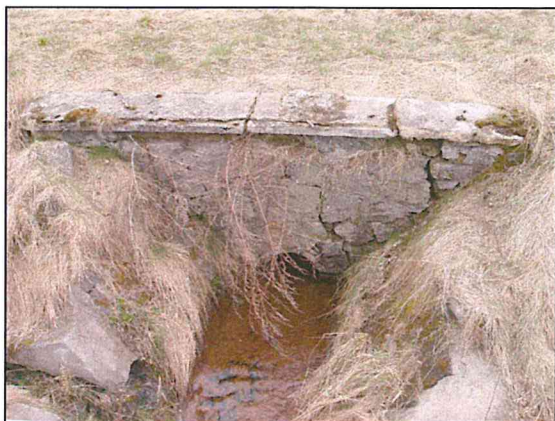
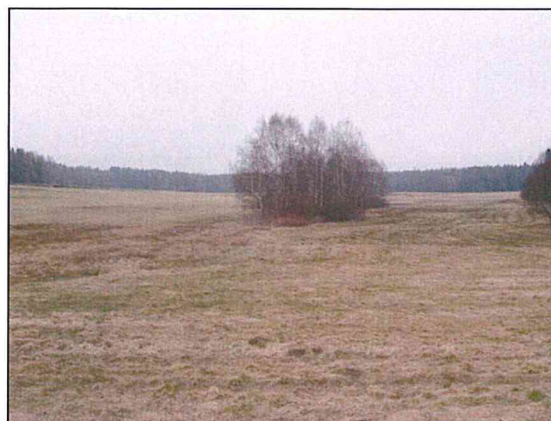
14. zatrubněná část pravostranného přítoku od Krásňan, jedná se betonovou troubu DN 500, výtok ze zatrubnění - betonové čelo i římsa, poškozené. Pohled na údolní nivu zatrubněné části přítoku

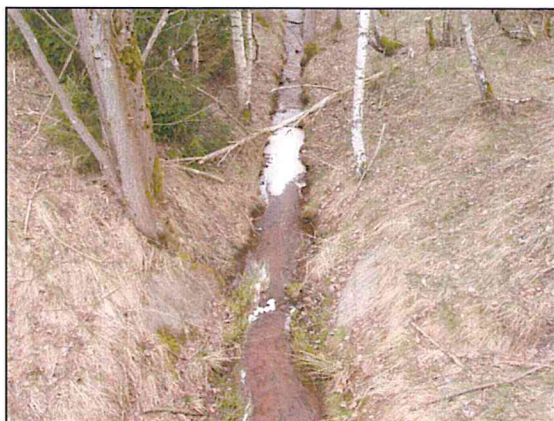
16. tok pod propustkem, koryto opevněné tvárnicemi Klas, šířka ve dně 0,4 m, zahloubené pod úroveň terénu 1,5 - 2,0 m, sklony svahů 1 : 1,5, průtok čisté vody, náletová vegetace, na dně železitý sediment

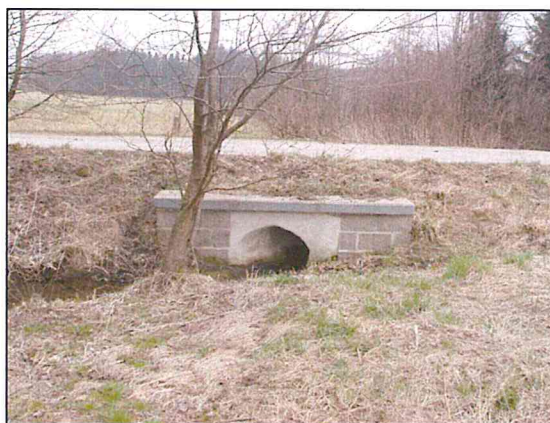
30. tok mezi silnicí a nádrží, jedná se o napřímené lichoběžníkové koryto, opevněné ve dně a v patách svahů tvárnicemi Klas, šířka ve dně 0,4 m, sklony svahů 1 : 1,5, zahloubené pod úroveň terénu 1,6 - 1,8 m, čistá voda, na dně jemnozrný sediment, opevnění je místy porušené, nátrže

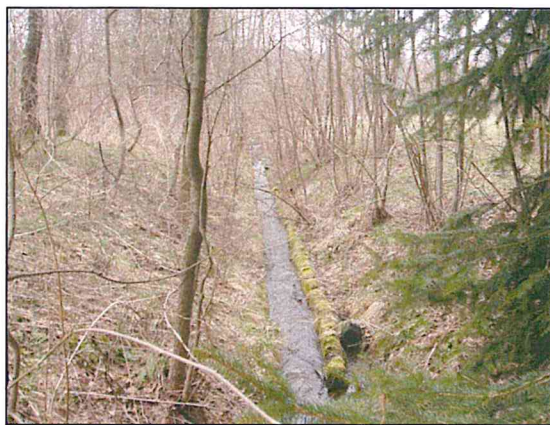
31. obtoková nádrž, výpustné zařízení tvoří betonový požerák, lávka je pod vodou, litinová hrdlová trouba DN 400 tvoří bezpečnostní přeliv, pod nádrží je stojatá voda (průsaky hrází)

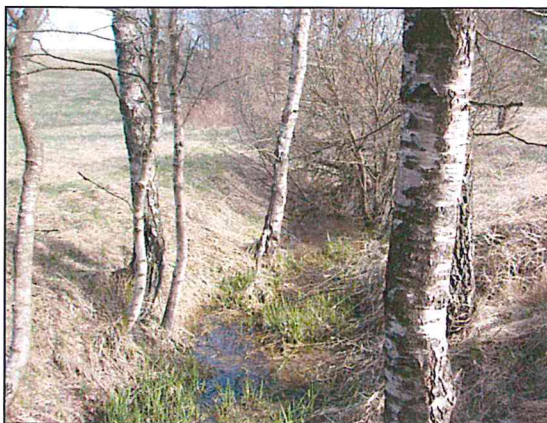
87. tok mezi koncem lesa a mostkem, opevnění je poškozené, místy je poškozeno i opevnění dna a pat svahů (tvárnice Klas chybí), místy nátrže
88. těsně nad mostkem ústí z pravého břehu příkop, stojatá voda, šířka ve dně 0,8 - 1,0 m, sklony svahů 1 : 1,5, zahloubený pod úrovní terénu 1,2 - 1,4 m
89. koryto Rokytnice nad mostkem, dobrý stav, opevnění břehů podélnou dřevěnou kulatinou, výše tvárnice Klas, šířka koryta 1,2 m, sklony svahů 1 : 1,5, zahloubené pod úrovní terénu 1,6 - 2,0 m

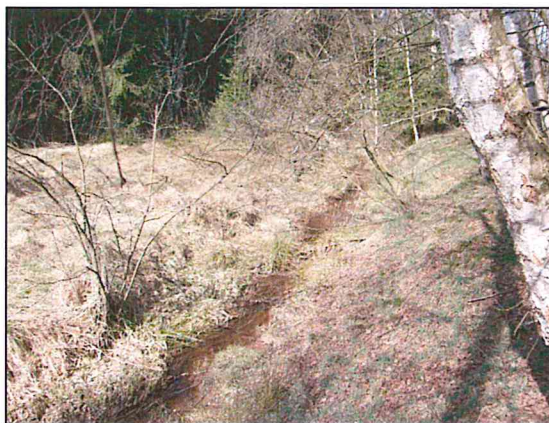
92. koryto Rokytnice, místy poškozené opevnění, místy dobrý stav, na dně hrubozrnný štěrkový sediment, šířka koryta 1,2 m, sklony svahů 1 : 1,5, zahloubené pod úrovní terénu 2,5 m, neudržovaná vegetace i v úrovni hladiny

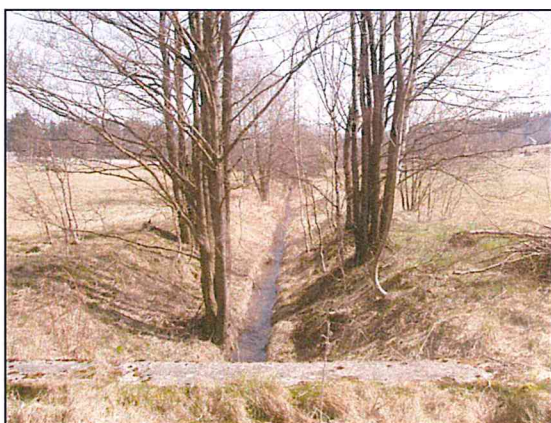
97. devastované koryto (konkávní břeh), pata břehu je cca 1,5 m za hranou původního opevnění

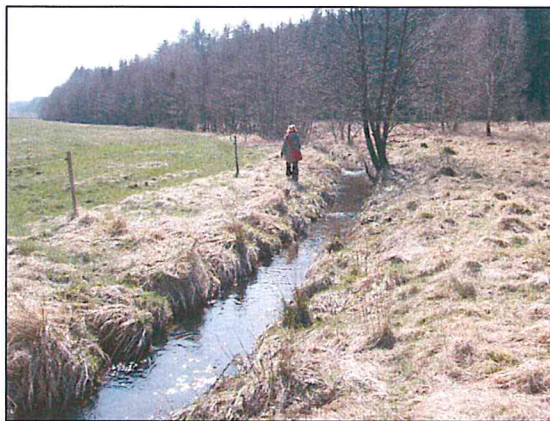
102. výrazná nátrž v konkávním břehu, erodovaný svah je ve sklonu 1 : 0,5, je patrná zemina, která se průtokem vody vymílá, bez vegetace. Šířka koryta v tomto místě je 2,5 m, zahloubené pod úroveň terénu 2,0 m, levý břeh je v pořádku (sklon 1 : 1,5), smrkový porost

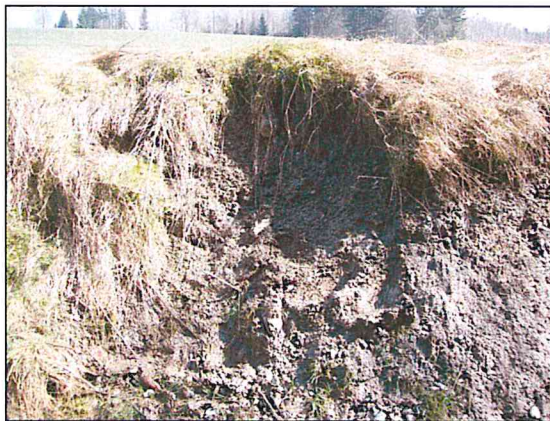
103. místo těsně nad nátrží, v tomto úseku je devastovaná drenáž, v korytě leží drenážní trubka a z břehu vyvěrají pramínky vody (chybí odvodnění)

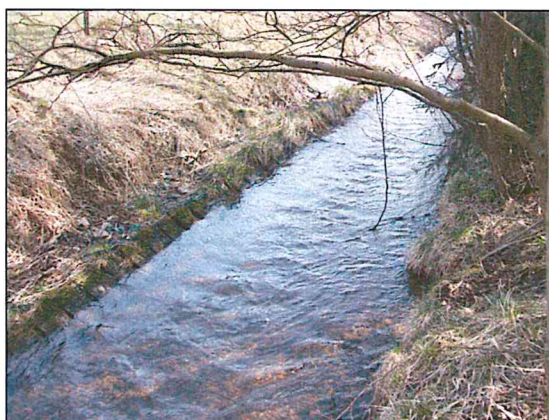
110. rozsáhlá nátrž na pravém břehu, koryto je v tomto místě rozšířené erozí břehu, jsou zde patrné zbytky podélné kulatiny

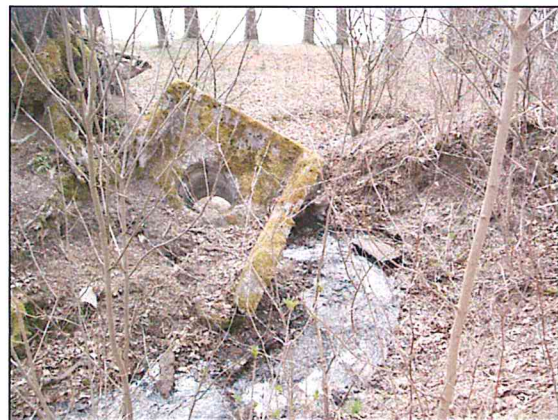
135. betonový objekt zcela nefunkční - šachta, která dříve sloužila k převodu vody přes silnici a jako obtok do podhrází nádrže. Před šachtou je ještě odlehčování betonová trouba DN 300, která odváděla vodu do nádrže
