**Holanský rybník, Městys Holany  
Oprava sdruženého objektu a hráze**

# **Statické posouzení nosné konstrukce mostu a návrh postupu výstavby sdruženého objektu**

V Praze dne 14. 1. 2019

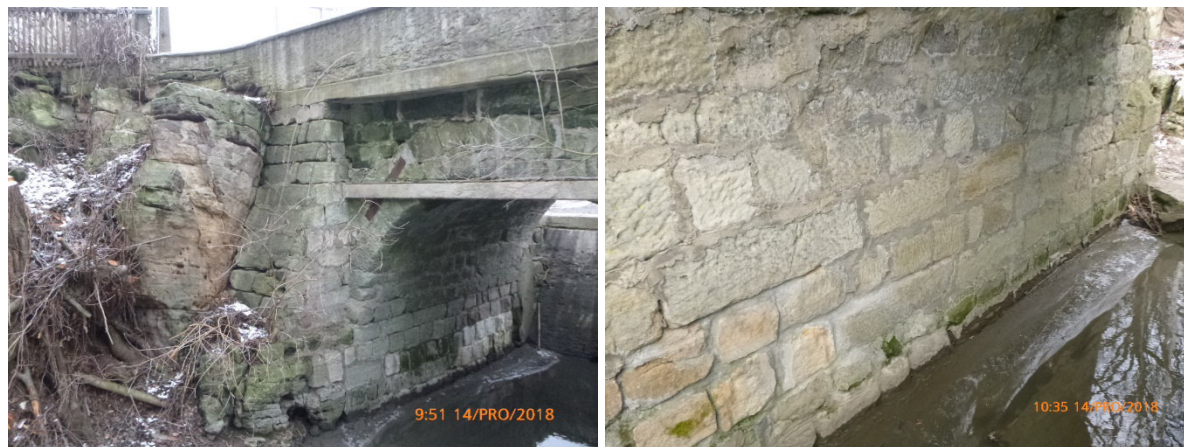
Opěry mostu vykazují známky silného zatékání a s tím související poruchy zdiva, zejména v blízkosti návodního strany mostu. Spáry kamenného zdiva opěr jsou lokálně vydrolené, v minulosti proběhlo přespárování cementovou maltou, která zapříčiňuje rozpad pískovcových kvádrů na hranách v místech zatékání. V místech oprav opěr, zejména na opěře 2 vpravo dochází k silnému zatékání z tělesa hráze, na zdivu jsou ve spodní části opěry vápenné výluhy (viz Obrázek 4 vlevo).

Obrázek 4 – Stav opěr mostu a navazujících křídel (vlevo opěra 2, vpravo opěra 1)

Při opravě mostu je nutno postupovat s ohledem na skutečné materiálové a konstrukční řešení mostu a citlivě vzhledem k památkové hodnotě díla. V rámci opravy mostu se doporučuje odstranění stávající vozovky a zásypu konstrukce do úrovně cca -1,5 m pod stávající úroveň vozovky na předpolích a cca -2,5 m v místě mostu. Následně se doporučuje provedení opravy rubu zdiva, případně jeho zesílení vhodnou technikou (např. dozdění rubu opěrných stěn), oprava rubu klenby a následně provedení vhodné těsnicí vrstvy pro odvodnění zásypu konstrukce. Opěry mostu se doporučuje hloubkově přespárovat a následně injektovat vhodnou injektážní suspenzí pro vyplnění kaveren.

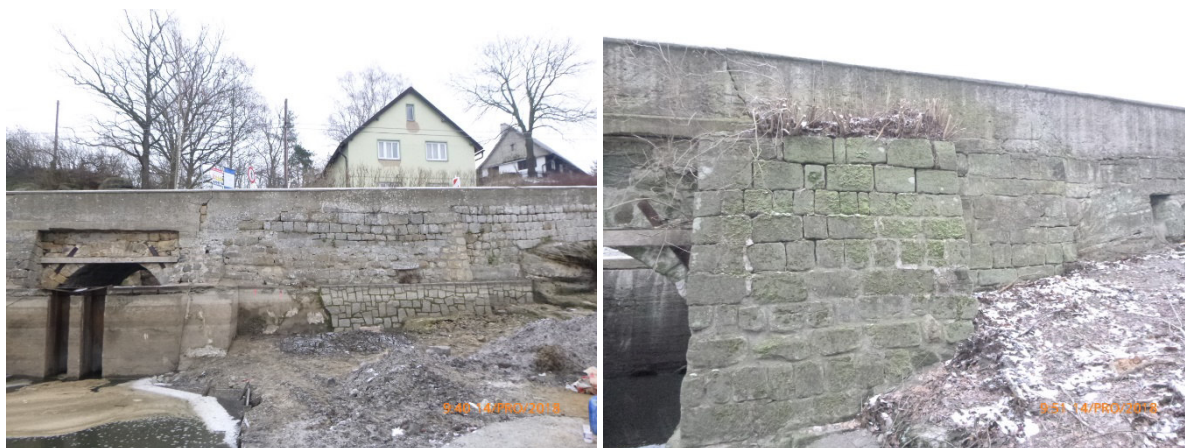
Křídla mostu a navazující opěrné stěny z kamenného zdiva jsou plošně s vydroleným spárováním a silnou povrchovou degradací zdících prvků. Lokálně byly zastiženy kaverny hluboké až 20 cm. Zesilující zděné pilíře jsou globálně rozvolněné, do úrovně kolísání hladiny Holanského rybníka je na návodní straně zdivo a dodatečně prováděné zpevnění betonem silně poškozeno. Na horní hraně zdiva vlevo ve směru staničení je uchycena vegetace (keře a stromky), která zapříčiňuje rozpad zdiva v horních partiích opěrných stěn (viz Obrázek 5).

Obrázek 5 – Stav navazujících křídel (vlevo návodní strana, vpravo povodní strana)

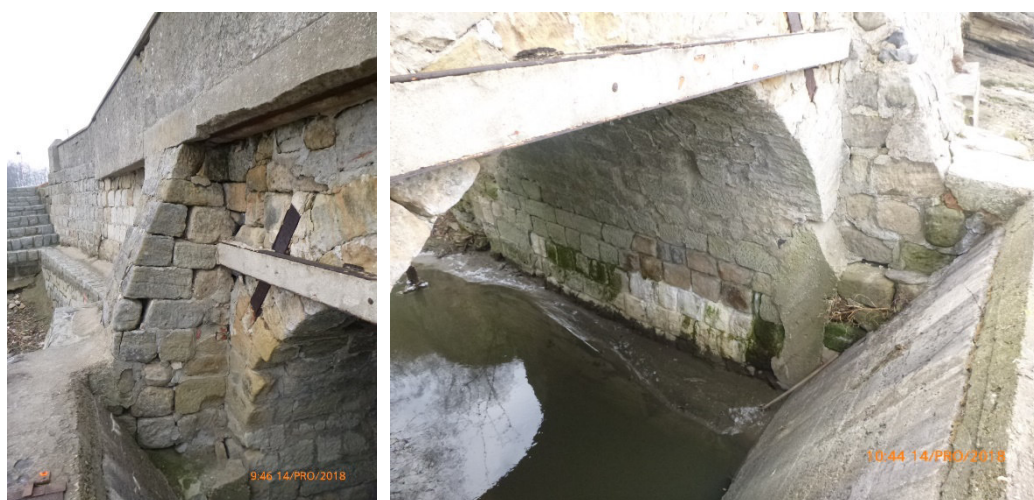
Obrázek 6 – Rozvolnění zdiva zesilujících pilířů na návodní straně mostu, stav zesílení klenby

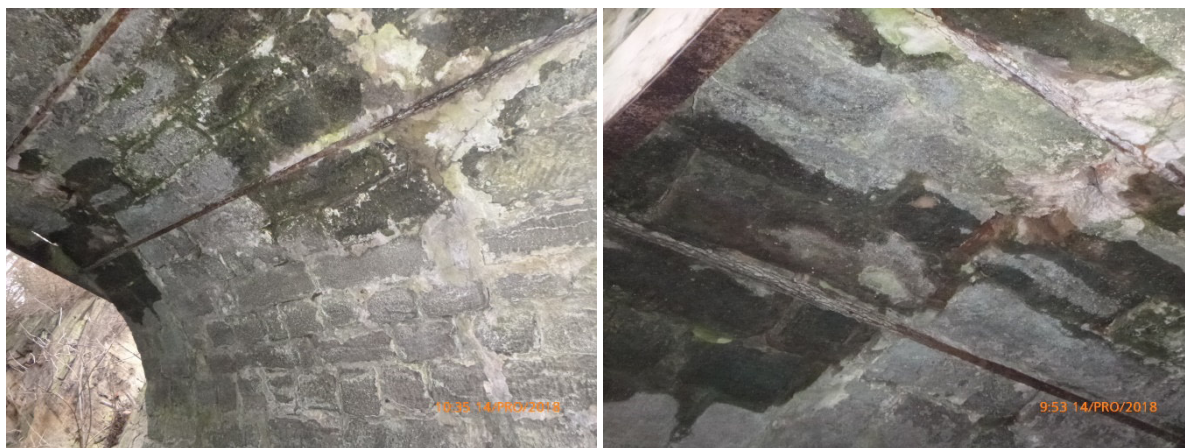
Nosná konstrukce je v horní části porušena podélnými trhlinami šířky až 25 mm ve vzdálenosti cca 600 mm od volných okrajů klenby. Ve střední části klenby dochází k silnému zatékání do konstrukce doprovázeného degradací kamenného zdiva (zejména v okolí podélných trhlin) a koroze ocelových táhel. Ocelová příčná táhla jsou oslabena odhadem až o 70% plochy, zejména kritická je koroze dvou středních táhel.

*Obrázek 8 – Stav nosné konstrukce (zatékání, degradace zdiva) a detail podélné trhliny a koroze ocelových táhel*

V rámci opravy klenby mostu se předpokládá zesílení nosné konstrukce nahrazující stávající nevyhovující sepnutí klenby v příčném směru ocelovými táhly. Jako vhodná varianta se jeví vlepění příčných táhel do konstrukce zdiva klenby. Následně se provede hloubkové přespárování vápennou maltou a vytvoření podkladu pod membránovou plovoucí izolaci (těsnicí fólie s ochrannou vrstvou šterkopísku tl. 50 až 100 mm). Po opravě (přezdění) čelních zdí se provede izolace, včetně odvodnění (pravděpodobně do kamenných chrličů), a prostor mezi čelními zdmi, resp. křídly a opěrnými stěnami, se zasype vhodným hutněným materiálem podle ČSN 73 6244.

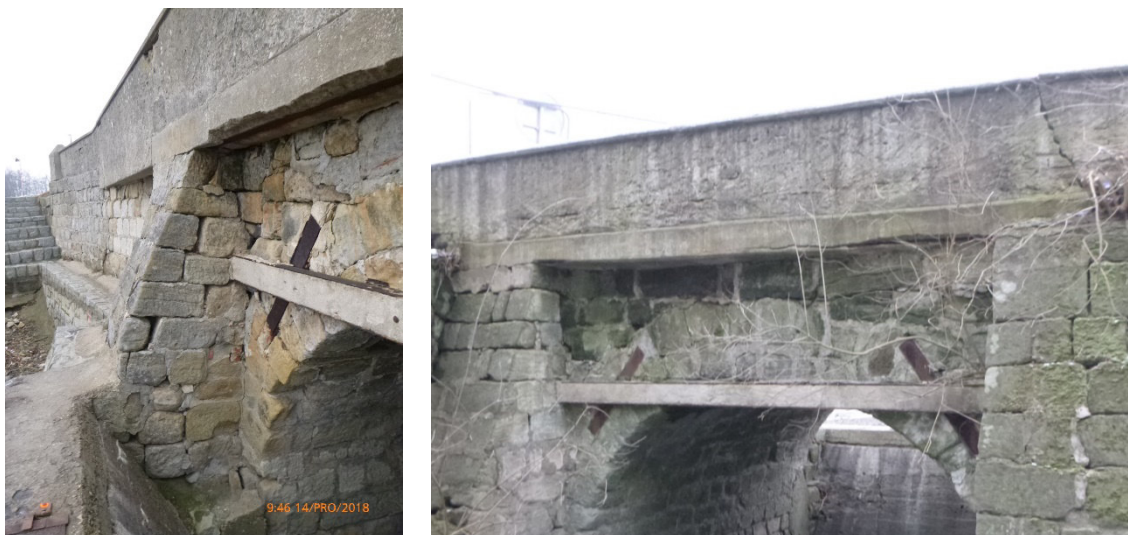
Zdivo čelních zdí mostu je globálně rozvolněné, místy až na celou tloušťku zdi. Spárování zdiva je vydrolené, pod rozšířením na povodní straně do zdiva čelní zdi mírně zatéká.

*Obrázek 9 – Poškození čelních zdí na návodní (vlevo) a povodní (vpravo) straně mostu*

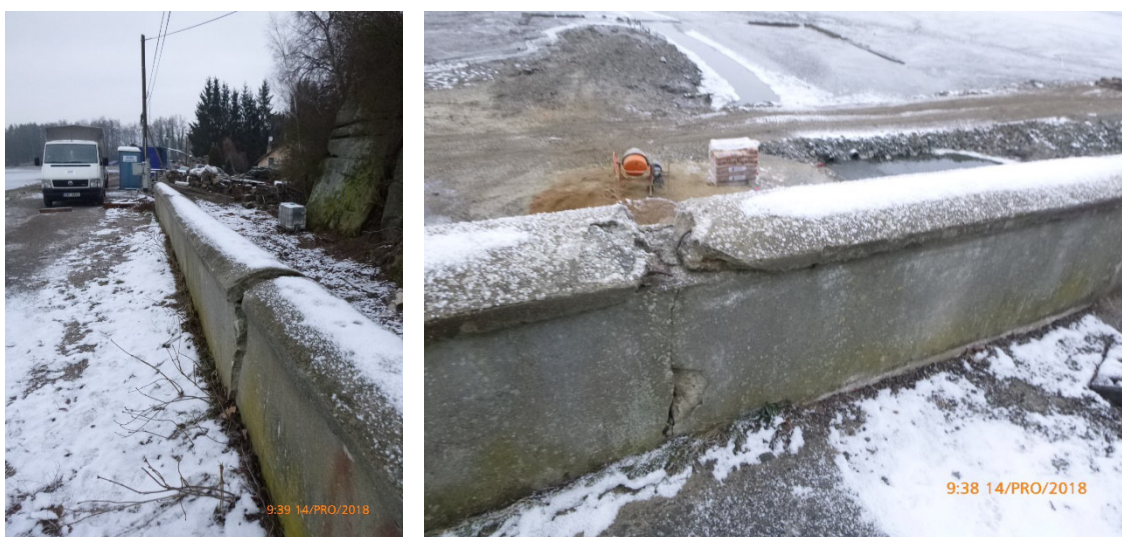
Vozovka na mostě je plošně poškozena v důsledku používání, spáry podél parapetních zdí jsou v důsledku deformace zdí rozevřené a jsou v nich uchyceny nečistoty a vegetace. Betonové konstrukce rozšíření vozovky se zabetonovanými prvky jsou porušeny trhlinami, ocelové prvky korodují.

Parapetní zdi jsou lokálně poškozeny trhlinami na celou tloušťku a výšku zdí. Trhliny jsou lokalizované jednak v místech konců mostu (parapetní zeď je mezi konci mostu vykloněna v hlavě až o 5 cm) a jednak cca v polovině délky pravého křídla opěry 2. S ohledem na stav zdiva pod parapetní zdí v místě mostu a na pravém křídle opěry 1 hrozí v případě zásahu do zdiva odlomení a pád parapetní zdi do prostoru pod mostem.

Obrázek 11 – Poškození vozovky a parapetní zdi trhlinami a vykloněním zdi v oblasti mostu

S ohledem na stav parapetních zdí a uspořádání mostu (zejména umístění inženýrských sítí) je před zahájením jakýchkoliv dalších prací na mostním objektu navrženo odstranění stávajících parapetních zdí nad úroveň stávající vozovky. Odstranění stávajících parapetních zdí se s ohledem na stav zdiva pod zdmi doporučuje provádět šetrnou technologií nevyvolávající významné vibrace, vhodnou technikou je řezání (nejlépe lanem), a jednotlivé kusy následně snášet pomocí jeřábu. Vodorovná rovina řezu bude vedena v úrovni stávající vozovky. Ponechávané části konstrukce (rozšíření nosné konstrukce nad mostním otvorem) budou případně vhodným způsobem zajištěny proti pádu do prostoru staveniště.

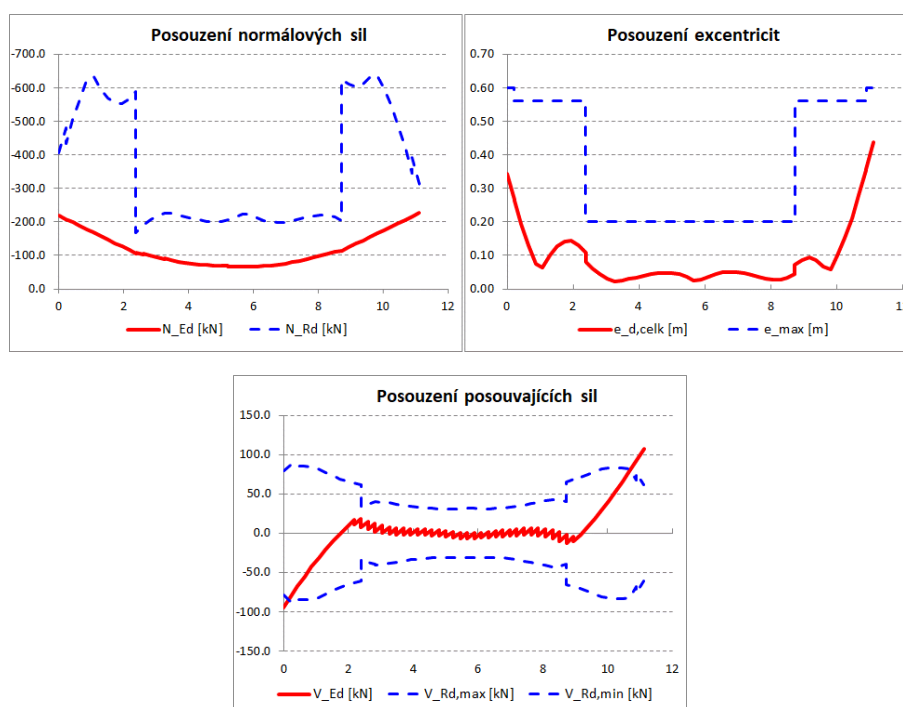
Obrázek 15 – Výstupy ověření konstrukce v mezním stavu únosnosti

Ověření odolnosti v mezním stavu únosnosti signalizuje překročení smykových napětí v patách klenby. S ohledem na skutečnost, že za opěrami mostu byly zastiženy skalní výchozy, dojde k redukci vodorovných tlaků na opěry a tím i k poklesu smykového namáhání. Navíc lze předpokládat zazubění základové spáry vlivem její jen hrubé úpravy. S ohledem na tyto skutečnosti není posouzení v základové spáře uvažováno a je nahrazeno posudkem v úrovni +0,3 m nad úrovní paty klenby (nad první řadou kvádrů), kde posouzení vyhovuje.

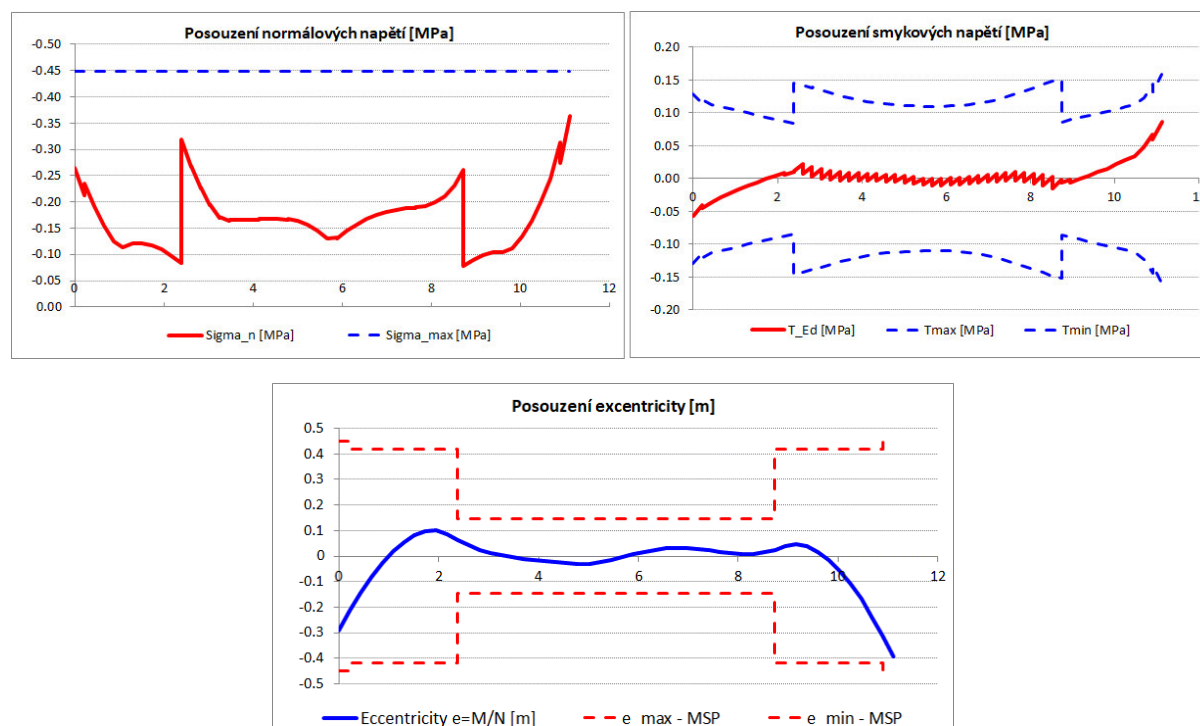
Obrázek 16 – Výstupy ověření konstrukce v mezním stavu použitelnosti =&gt; plná zatížitelnost

Zatížitelnost mostu rovnoměrným zatížením je na úrovni  $5,0 \text{ kN/m}^2$ , zatížení od provozu není třeba na redukované šířce průchozího prostoru dále redukovat.

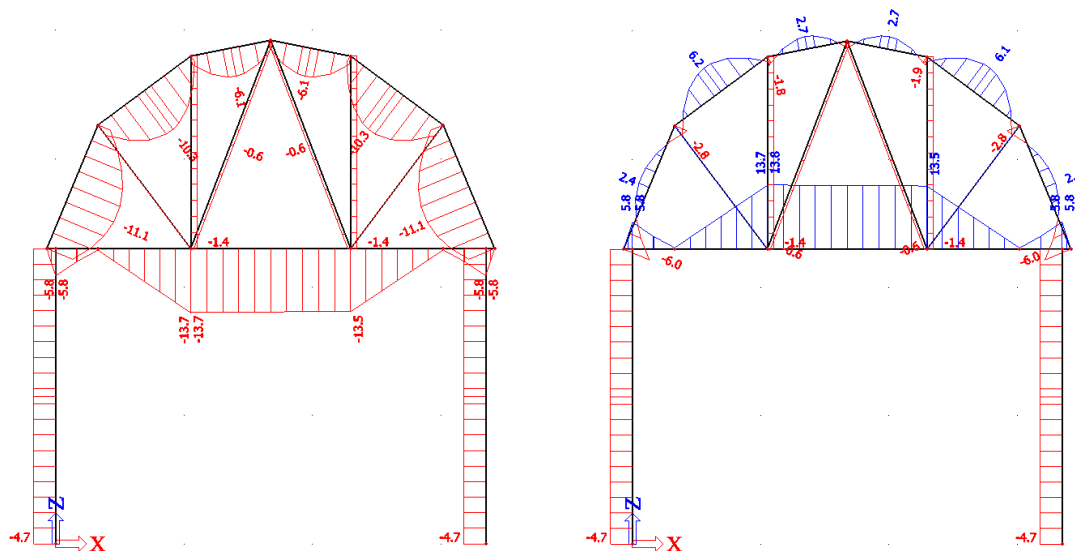
Obrázek 19 – Normálová napětí v podpůrné konstrukci v MSÚ

$$\sigma_{\max} < 14 \text{ MPa} \Rightarrow \text{Vyhovuje}$$

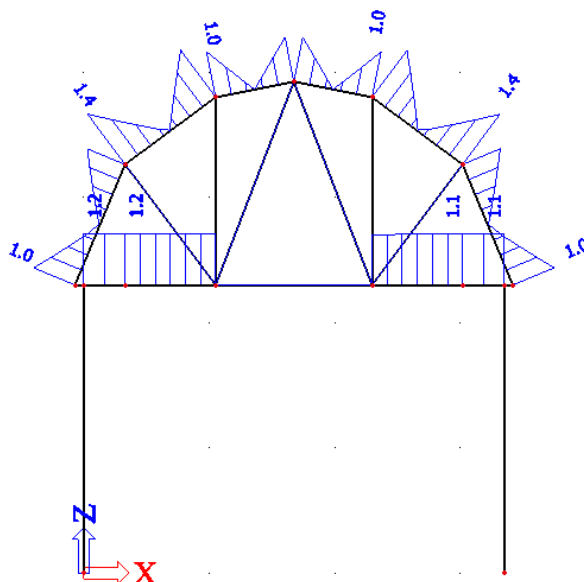
Obrázek 20 – Smyková napětí v podpůrné konstrukci v MSÚ

$$\tau_{\max} < 3,0 \text{ MPa} \Rightarrow \text{Vyhovuje}$$
