STÁTNÍ POZEMKOVÝ ÚŘADKrajský pozemkový úřad pro Ústecký kraj
Pobočka Teplice

Kamerální inženýrskogeologické posouzení potenciálních sesuvných území v katastrálním území Žďár u Velkého Chvojna

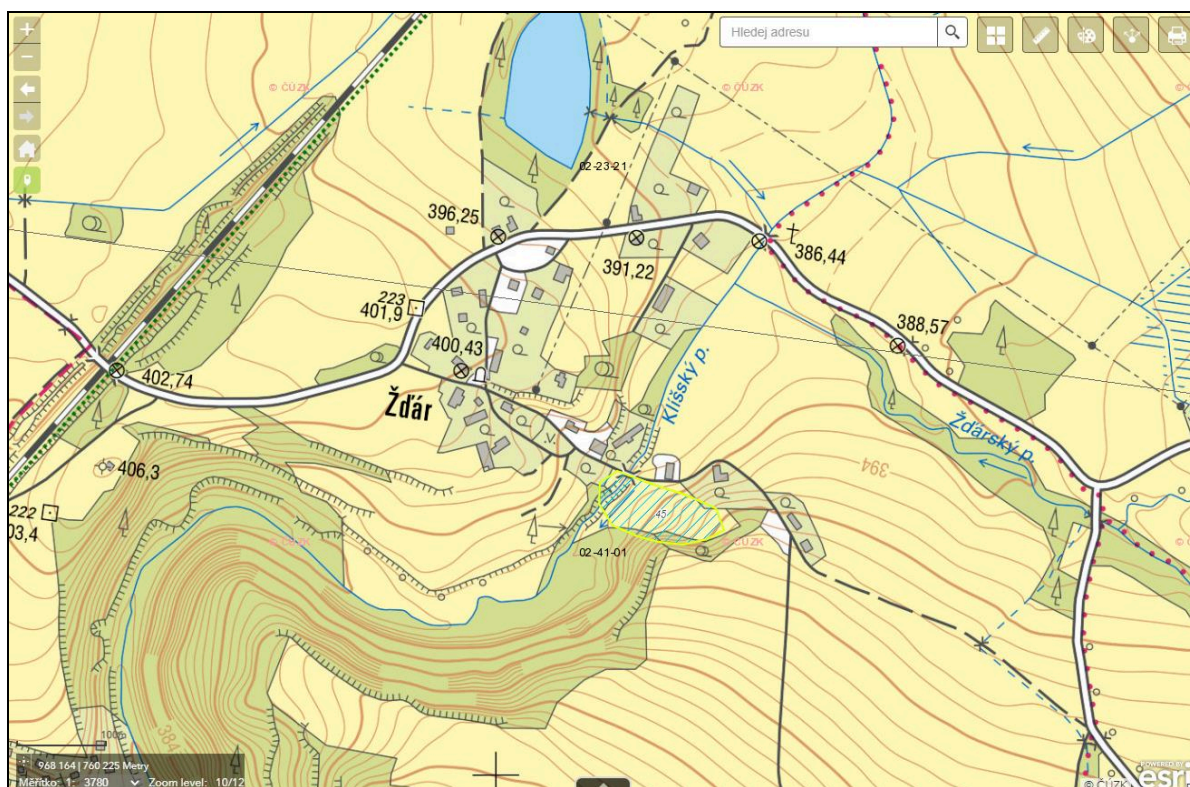
Obr. 1: Registrační záznam č. 45 (popis sesuvu je uveden na obr. 2).

Česká geologická služba konstatuje, že v daném katastrálním území je v Registru svahových nestabilit ČGS evidován jeden registrační záznam, převzatý z bývalého Registru sesuvů Geofondu, a to pod registračním č. 45 (https://mapy.geology.cz/svahove_nestability/). Jde o sesuv v údolí Klíšského potoka, na jeho levém břehu, ve východní části Žďáru. Dle popisu ze dne 16. září 1962 se jedná o významnější proudový sesuv s výraznými bočními valy, odlučnou oblastí s výškou poklesu až 5 m a s výraznými morfolozickými projevy. Porušení objektů nebylo v roce 1962 dokumentováno.

Česká geologická služba dále konstatuje, že nelze podat objektivní informace o rozsahu, popř. aktivitě tohoto významného sesuvu v blízkosti zástavby bez terénní revize, která by ověřila současný skutečný rozsah, aktivitu a jeho potenciální riziko ve vztahu k infrastruktuře.

Česká geologická služba doporučuje provést terénní revizi registračního záznamu č. 45 a aktualizovaný záznam o této svahové nestabilitě evidovat v Registru svahových nestabilit ČGS. Rovněž tak je nutné ověřit okolí evidované svahové nestability včetně celého hluboce zaříznutého údolí Klíšského potoka, kde se podle předběžného geomorfologického vyhodnocení digitálního modelu reliéfu (DMR 5G) nachází zřejmě další svahové deformace. Zbylá část katastrálního území Žďár u Velkého Chvojna, mimo údolí Klíšského potoka, není z pohledu náchylnosti území k sesouvání nijak významně riziková.
