| Místo stavby | k.ú. Měrovice nad Hanou | | Kraj Olomoucký | Počet formátů | |
| Akce - objekt | SO 12<br>Realizace opatření KoPÚ k.ú. Měrovice nad Hanou | | | Stupeň | DSP a R |
| Příloha | STATICKÝ VÝPOČET PRO MOST Č.11 | | | Měřítka | Číslo vykresu |

## SO 12 – STATICKÝ POSUDEK MOSTU Č.11

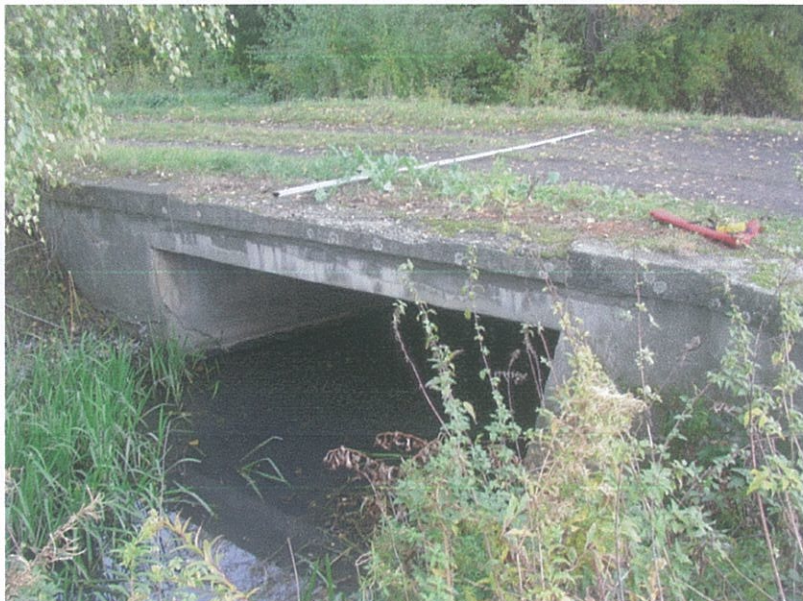
Most č.11 je betonový most o světlosti pod spodní hranou nosné konstrukce 3550 mm a v úrovni dna 3200 mm.

Šířka mezi zvýšenými obrubami je 5450 mm a celková šířka mostu včetně říms je 6650 mm. Římsa je nad spodní hranou betonové desky 300 mm a výška římsy je 200 mm. Vyložení betonové římsy je 100 mm. Spodní hrana nosné konstrukce je nad dnem toku 1200 mm a povrch římsy je nad dnem 1700 mm.

Betonový most je ukončen čelními zídky, které jsou v ose toku kolmé a na pravé straně toku jsou rozevřené. Délka kolmých částí čelních zdí je 6500 mm a délka šikmých částí čelních zdí je 1700 mm. Na mostě chybí zábradlí. Na mostě je hliněná komunikace.

Mostní římsy jsou zchátralé, ze spodní stavby mostu odpadáva cementová omítka. Po odstranění vrstvy komunikace byla zjištěna tloušťka nosné konstrukce 300 mm.

S ohledem na průřez desky se uvažuje, že most byl navržen pro normální zatížitelnost  $V_n = 22 \text{ t}$ .

S ohledem na současný stav mostu se uvažuje upravená zatížitelnost součinitelem

$\alpha = 0,8$  a současná zatížitelnost mostu je  $0,8 \times 22 = 17,6 \text{ t}$ .

### Návrh opravy mostu:

- Odtěžení komunikace na mostě
- Odbourání mostních říms
- Odstranění zbytků vodotěsné izolace a úprava povrchu desky pro novou izolaci
- Výkop za opěrami a zřízení odvodnění za rubem mostních opěr
- Zhotovení nových mostních říms kotvenými do betonové desky

- Čištění koryta pod mostem a převedení vody pro umožnění sanace spodní stavby mostu
- Otrýskání spodní stavby mostu a sanace spodní stavby mostu
- Převedení nové komunikace přes most
- Výroba ocelového zábradlí a PKO zábradlí
- Osazení zábradlí na nové římsy pomocí patních plechů a chemických kotev

**Po opravě mostu se uvažuje zatížitelnost mostu  $V_n = 22 \text{ t}$**
