| Akce - objekt | SO 12 Realizace opatření KoPÚ k.ú. Měrovice nad Hanou | | | | Stupeň | DSP a R |
| Příloha | | | | | STATICKÝ VÝPOČET PRO MOST Č.15 | |

PŘÍČNÝ ŘEZ - MOST Č.15

SO 12 – STATICKÝ POSUDEK MOSTU Č. 15

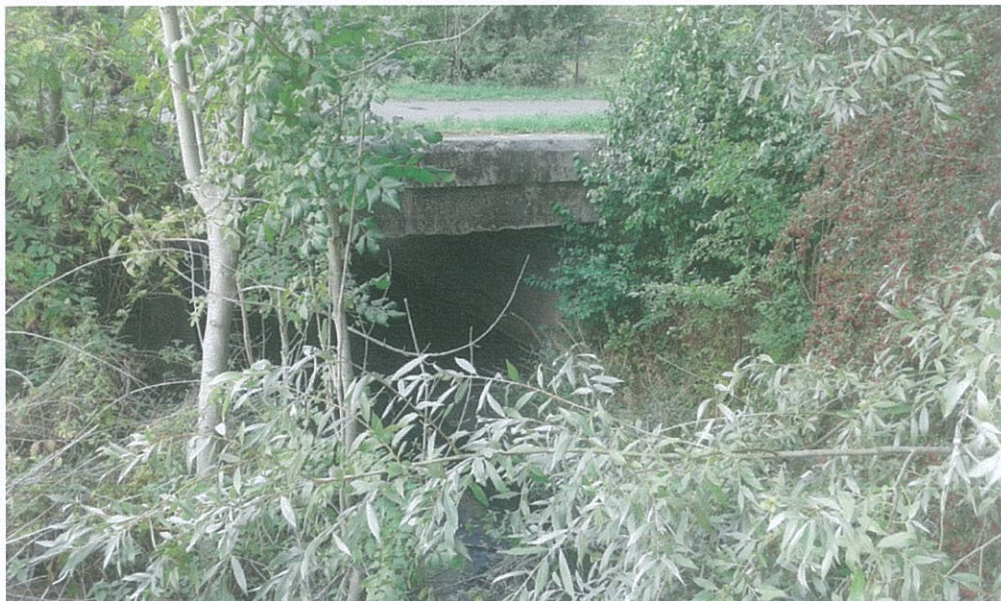
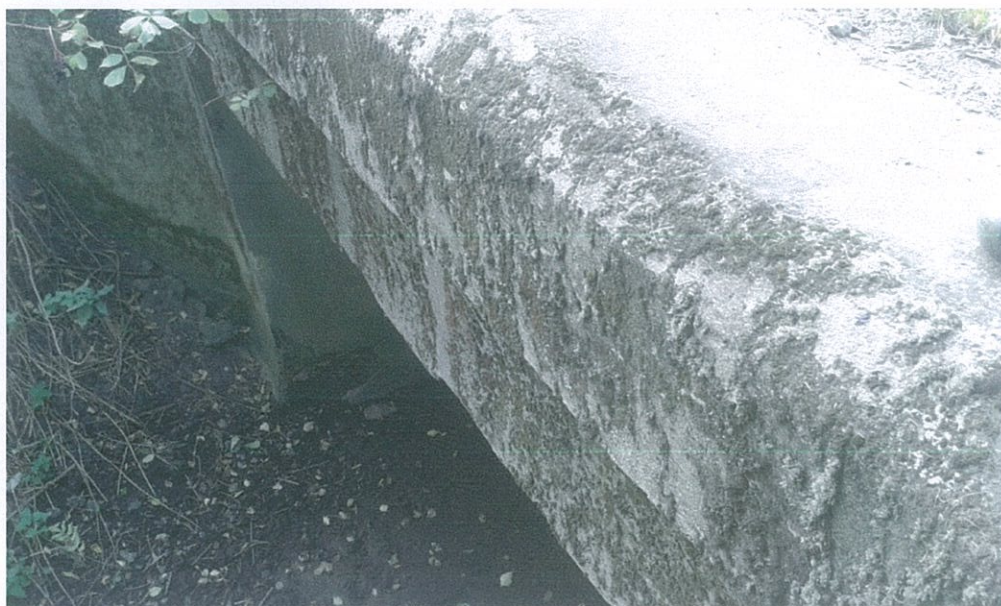
Jedná se o betonový deskový most, který má pod spodní hranou nosné konstrukce světlost 4000 mm a v úrovni dna má světlost 3700 mm. Spodní hrana nosné konstrukce je nad dnem ve výšce 1800 mm. Betonové římsy jsou nad spodní hranou nosné konstrukce ve výšce 440 mm, římsa má výšku 400 mm a vyložení římsy je 50 mm. Šířka říms je 500 mm, v ose toku je šířka mostu 6450 mm a šířka mezi zvýšenými obrubami je 5450 mm. Kolmá část čelní zídka je v délce 7800 mm.

Po odstranění vrstev komunikace byla zjištěna tloušťka mostní desky 440 mm.

Mostní římsy, betonová deska a spodní stavba mostu je zvětralá. Beton mostních opěr na styku se dnem je zdegradovaný. Na mostě chybí zábradlí. Přes most je převeden nebezpečná komunikace.

S ohledem na průřez desky se uvažuje, že most byl navržen pro normální zatížitelnost $V_n = 22 \text{ t}$.

S ohledem na současný stav mostu se uvažuje upravená zatížitelnost součinitelem

$\alpha = 0,6$ a současná zatížitelnost mostu je $0,6 \times 22 = 13,2 \text{ t}$.

Návrh opravy mostu:

- Odtěžení komunikace na mostě
- Odbourání mostních říms
- Odstranění zbytků vodotěsné izolace a úprava povrchu desky pro novou izolaci
- Výkop za opěrami a zřízení odvodnění za rubem mostních opěr
- Zhotovení nových mostních říms kotvenými do betonové desky
- Čištění koryta pod mostem a převedení vody pro umožnění sanace spodní stavby mostu
- Otrýskání spodní stavby mostu a sanace spodní stavby mostu
- Převedení nové komunikace přes most
- Výroba ocelového zábradlí a PKO zábradlí
- Osazení zábradlí na nové římsy pomocí patních plechů a chemických kotev

Po opravě mostu bude stanovena zatížitelnost na základě provedené opravy mostu. Průběh opravy mostu musí být kontrolována statikem, který má autorizaci pro mosty a inženýrské konstrukce.

Po opravě mostu se uvažuje zatížitelnost mostu $V_n = 22 \text{ t}$
