LIST PROBLÉMU				
Identifikátor:	PROTIVÍN 01			
Název problému:	Ohrožení kritickým bodem			
Katastrální území:	Protivín			
Popis:	<p>Kritický bod (dle databáze POVIS) se nachází v místě soutoku vodního toku ID 10246008 a ID 10268820. Propustek kritického bodu dlouhý cca 9m a obdélníkových rozměrů <math>b=0,8\text{m}</math> <math>h=0,4\text{m}</math> ve vtokovém profilu je sice starý, ale v relativně dobrém stavu a vtokový profil není zanesen. Povodí kritického bodu tvoří ze 2/3 orná půda, z 1/3 lesní porosty. Orná půda je intenzivně obhospodařovaná a všechny vodoteče v povodí jsou zahloubené a napřímené, jeden úsek je pak zatrubněný. V části povodí dochází k eroznímu smyvu – pozemek mezi lesním porostem na západě a místní komunikací (Bor – Chvaletice).</p>			
Zpracovatel:	Ing. Martin Štich			
Přehledná mapa předmětného území:

LIST PROBLÉMU				
Identifikátor:	PROTIVÍN 02			
Název problému:	Ohrožení kritickým bodem			
Katastrální území:	Protivín			
Popis:	<p>Nově definovaný kritický bod bod leží na vodním toku IDVT 12000836 u silnice III/02031, přes kterou vodní tok převádí propustek o DN600. Za zvýšených průtoků kapacita propustku nedostačuje a voda zaplavuje silnici i přilehlý obj

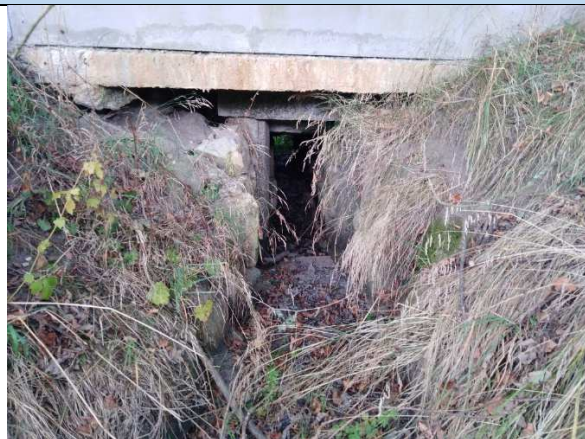
Vtokový profil propustku KB pod místní komunikací (Bor – silnice I/20). Rozměry jsou  $b=0,8\text{ m}$ ,  $h=0,4\text{ m}$ . Hloubka celého profilu po břehovou hranu silnice je cca  $2,0\text{ m}$ .

Posouzení profilu: průtok dvacetileté vody propustkem – nedostatečná kapacita

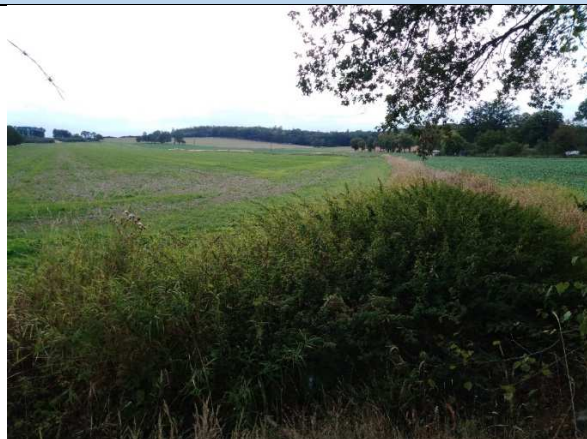
Upravené koryto IDVT 10268820 nad vtokovým profilem propustku pod místní komunikací.

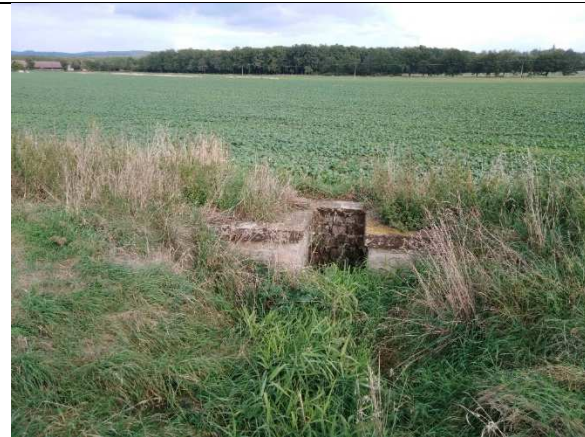
Počátek zatrubnění vodního toku IDVT 10268820 a zorněná údolnice.

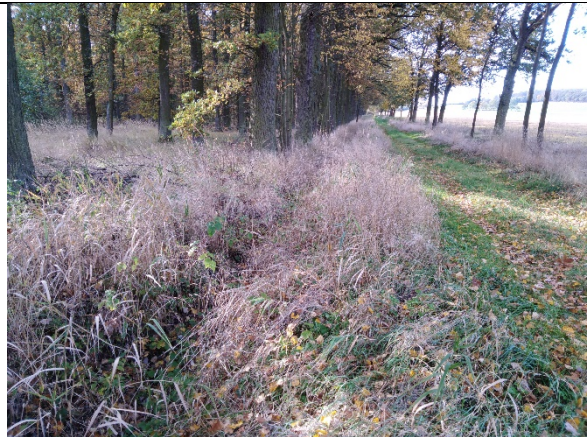
Příkop podél cesty, kudy je veden vodní tok ID 10246008. Příkop je na některých místech zanesen.

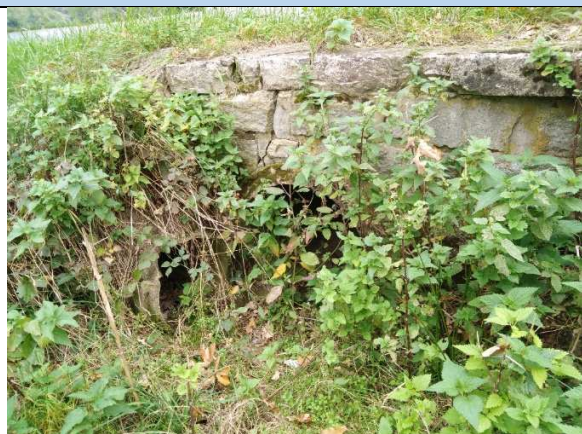
Nekapacitní propustek kritického bodu přes silnici III/02031.

Posouzení profilu: průtok dvacetileté vody propustkem – nedostatečná kapacita

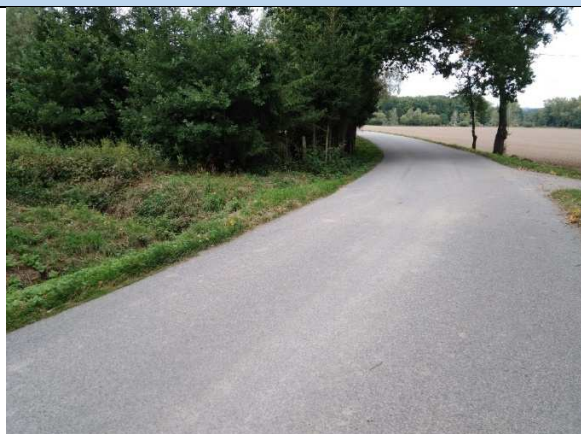
Silnice III/0231 ze které voda zaplavuje dům č.p. 35.

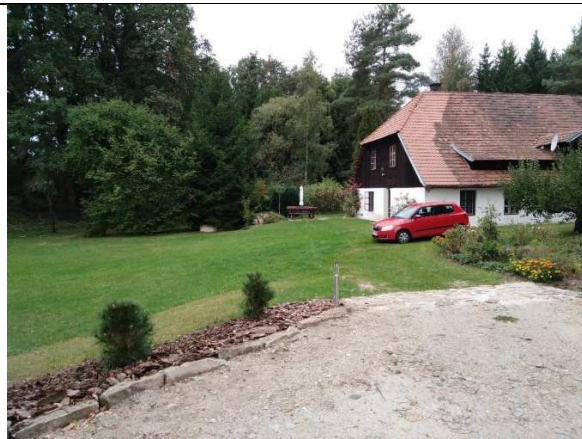
Ohrožený dům č.p. 35 situovaný ve strži, která vznikla na místě staré cihelny.

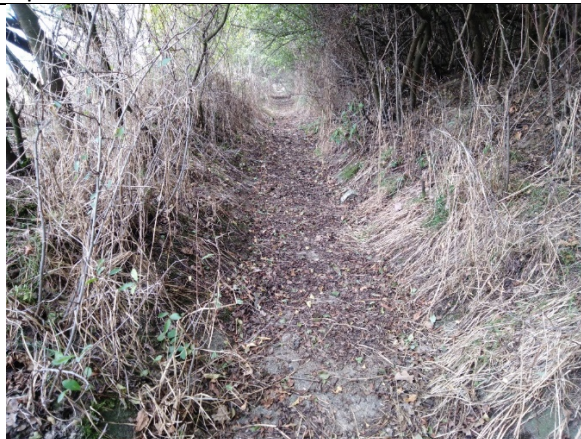
Opevněné lichoběžníkové koryto vedoucí podél strže.

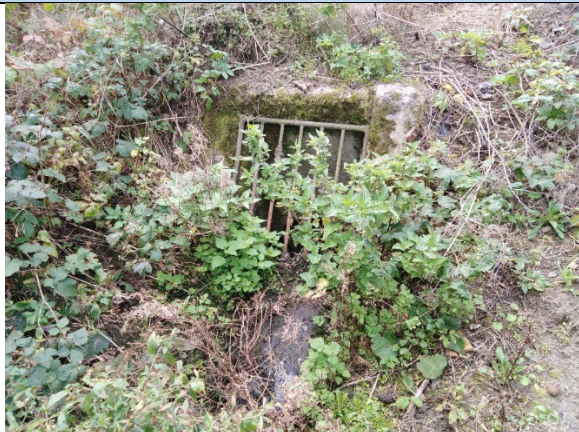
Obdélníkový vtokový profil ( $b=0,6\text{ m}$ ,  $h=0,9\text{ m}$ ) do zatrubnění DN 400.

Posouzení profilu: průtok dvacetileté vody propustkem – nedostatečná kapacita

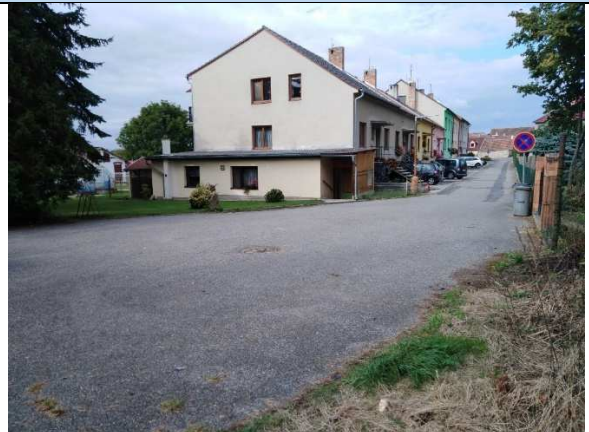
Ohrožená zástavba.

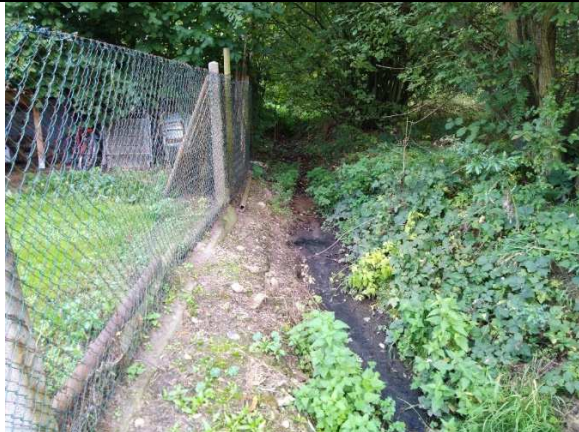
Koryto vodního toku nad propustkem kritického bodu vedoucí podél zahrad.

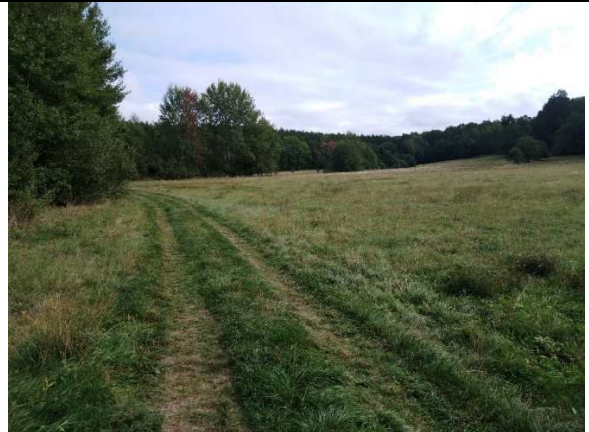
Povodí vodního toku v jeho dolní části.

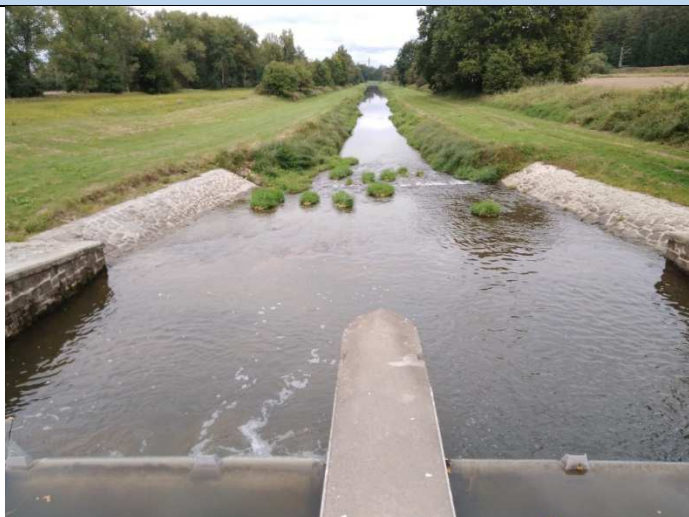
Prizmatické složené lichoběžníkové koryto Blanice (pohled od jezu v jižní části území).

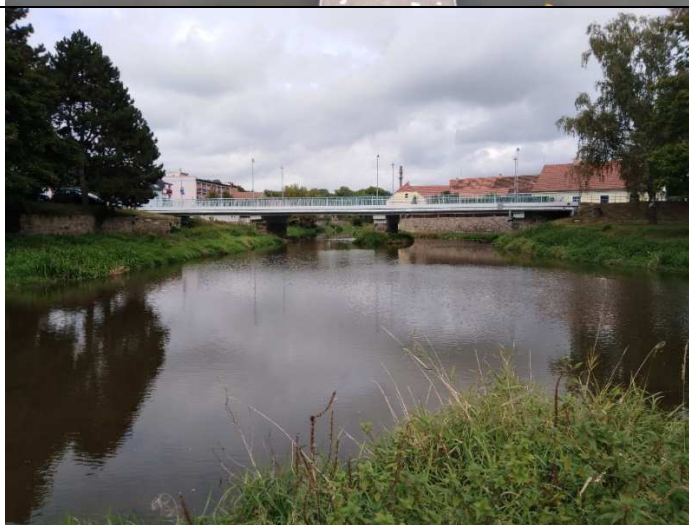
Soutok náhonu a upraveného koryta Blanice v centrální části města před mostem ulice Blanická. Po levé straně je chybějící úsek protipovodňové zdi.

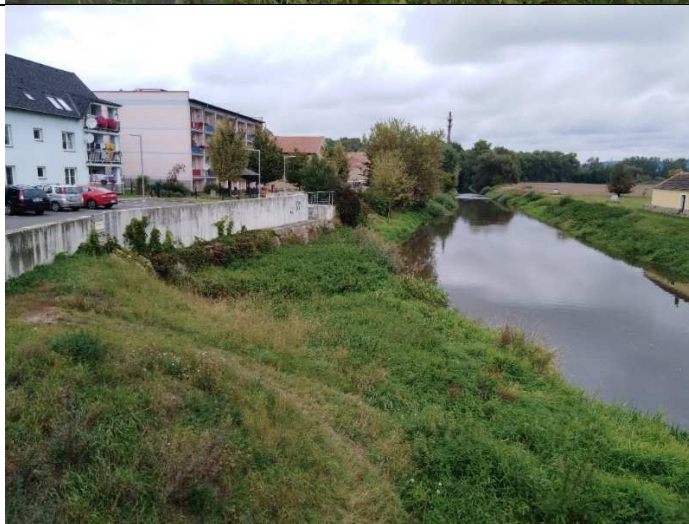
Pohled od mostu severním směrem. Prizmatické koryto (již bez složeného profilu). V levé části stávající protipovodňová zeď.
