Věc: **Janovský rybník, k.ú. Janov u Nového Boru, posudek technického stavu**

**Příloha č. 1 - fotodokumentace z prohlídky vodního díla**

**Janovský rybník, k.ú. Janov u Nového Boru, posudek technického stavu**

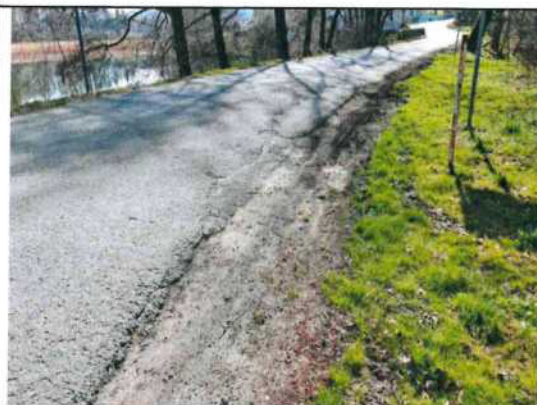
Vzdušní i návodní svah tělesa hráze jsou hustě porostlé neudržovanou náletovou vegetací a vzrostlými stromy (foto č. 1 a 2). Koruna hráze, po které vede komunikace spojující obce Chotovice a Janov, je opatřena asfaltovým krytem. Rybník v současné době nemá funkční klasické výpustné zařízení (potrubí spodní výpusti s uzávěry).

**Foto č. 1 – koruna hráze**

- a) vykácet veškerou vegetaci na tělese hráze
- b) provést průzkum k ověření existence historických výpustných potrubí v tělese hráze a případně realizovat jejich odstranění
- c) dotěsnit těleso hráze a jeho podloží, provést úpravu sklonů svahů tělesa hráze v souladu s ČSN 75 2410

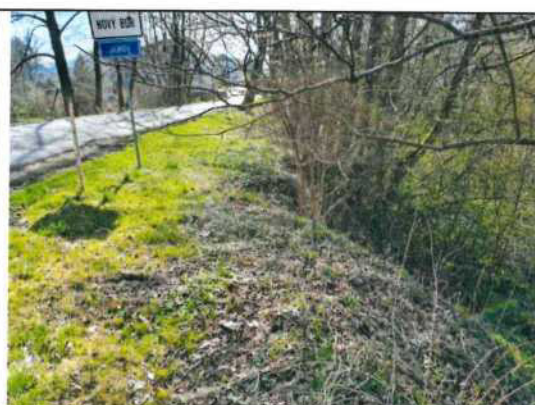
Těleso hráze je porostlé neudržovanou vegetací. Sklony svahů tělesa hráze jsou strmé a neodpovídají normovým požadavkům. Na návodním svahu jsou v místech kolísání hladiny patrné zátrhy, poklesy a postupující známky abraze.

**Foto č. 2 – vzdušný svah hráze s vegetací**

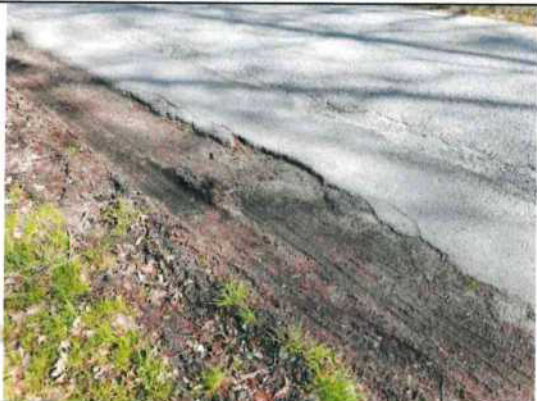
Asfaltová vozovka na koruně hráze vykazuje lokální poškození. Jedná se o poklesy a drobné podélné trhliny, které jsou způsobovány pojezdem vozidel na koruně. Vyjeté koleje od vozidel jsou patrné i na vzdušní hraně koruny hráze za ukončením asfaltového krytu (foto č. 3). Ke vzniku tohoto jevu pravděpodobně dochází, vzhledem k malé šířce vozovky, při vyhýbání dvou protisměrně jedoucích vozidel. Při pohybu těžké dopravní techniky mimo asfaltovou vozovku může dojít rovněž k aktivaci sesuvné plochy vzdušního svahu, čímž bude ohrožena nejen bezpečnost provozu vozidla, ale i stabilita tělesa hráze.

**Foto č. 3 – poškození vzdušné hrany koruny hráze**

- d) odstranit stávající bezpečnostní přeliv v levém zavázání tělesa hráze a to včetně dlužové stěny
- e) vybudovat nový sdružený funkční objekt (bezpečnostní přeliv a výpustný objekt). Bezpečnostní přeliv a odpad od něj musí být navržen na převedení kontrolní povodně s dobou opakování min.  $N = 100$  let
- f) návodní svah opevnit proti účinkům větrových vln a činnosti živočichů, zatravnit vzdušní svah
- g) vyrovnat korunu hráze, položit nový asfaltový kryt vozovky. Na koruně hráze osadit po obou stranách svodidla tak, aby v budoucím provozu díla nemohlo docházet k pojezdu vozidel mimo komunikaci.

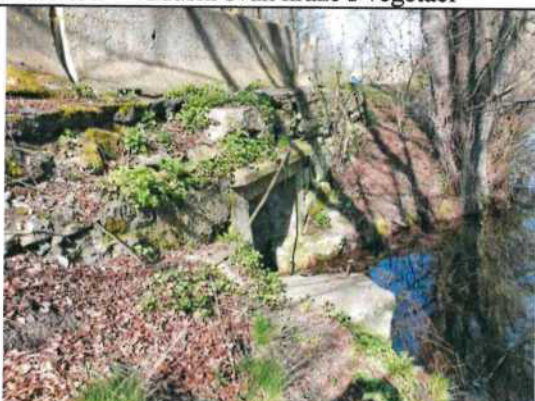
Janovský rybník je historické vodní dílo, jehož vznik je podle dochovaných podkladů datován do poloviny 18. století. V době prohlídky byla hladina vody v nádrži v úrovni propustku v levém závězu tělesa hráze, který tvoří bezpečnostní přeliv (foto č. 4).

Objekt je tvořen obdélníkovým betonovým propustkem v levém závězu hráze. Materiál přelivu vykazuje známky silné degradace. Pod vlastním propustkem je jednořadá dlužová stěna, kterou lze regulovat hladinu v nádrži (foto ř. 5). Vzhledem k rozměrům nehrazené části propustku ( $1,5 \times 1$  m) a navazujícího komplikovaného provedení odpadu (foto č. 6) je nepravděpodobné, že by kapacita bezpečnostního přelivu odpovídala aktuálním legislativním předpisům pro bezpečnost vodních děl při povodních.

**Foto č. 4 – objekt bezpečnostního přelivu**

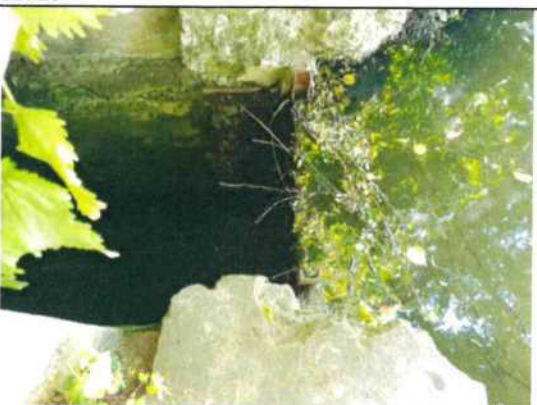
Při prohlídce nebylo na vodním díle nalezeno výpustné zařízení typu spodní výpust s uzávěrem. Manipulace s vodou v nádrži je tak možná pouze vyhrazením dluží pod propustkem, který tvoří bezpečnostní přeliv.

**Foto č. 5 – hrazení pod propustkem bezpečnostního přelivu**

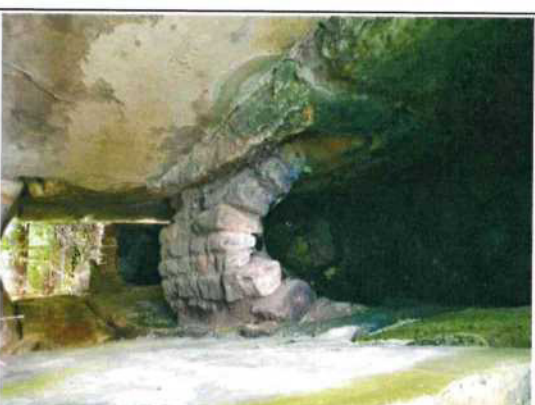
**Foto č. 6 – komplikované provedení odpadu od bezpečnostního přelivu**
