Zápis o prohlídce  
v rámci technickobezpečnostního dohledu podle §11 vyhlášky č. 471/2001 Sb.

provedené dne:	25.11.2019
na vodním díle:	Slavík II
tok:	Lipovský p.
ČHP:	4-21-08-0590
v obci:	Slavičín
vodoprávní úřad:	MěÚ Luhačovice
kraj:	Zlínský
majitel (správce díla):	ČR-SPÚ, Krajský pozemkový úřad pro Zlínský kraj
uživatelé díla:	MRS MO Slavičín

Dílo:	Slavičín	hráz zemní sypaná homogenní
Kat. území:	Slavičín	
Plocha nádrže	– normální	7 700 m <sup>2</sup> z mapy
	– maximální	8 600 m <sup>2</sup>
Objem nádrže	– normální	9 000 m <sup>3</sup> odb. odhad
	– maximální	13 000 m <sup>3</sup>
Hráz – délka		160+70 m
– max výška		2,5 m
– šířka koruny		3 m
– sklon návodního svahu		1 : 1,5
– sklon vzdušního svahu		1 : 1,5

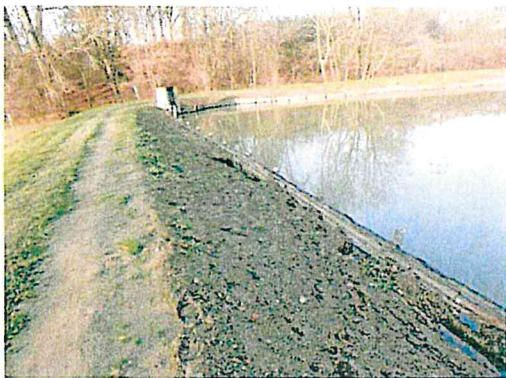
- 1) Hráz - Těleso hráze je v poměrně udržovaném stavu, koruna hráze je nevyrovnaná, nepevněná, omezeně průjezdná, místy zúžená, opevnění návodního svahu dřevěné kuláče a zásyp. V násypu hráze za opevněním znatelná porušení svahu v místech průsaku. Vzdušní svah dělicí hráze je zatravněn, vzdušní svah hráze podél potoka je porostlý neudržovanou vegetací.

- 6) Zátopa rybníka je částečně zanesena bahnem.
- 7) Hráz rybníka slouží jako vycházková stezka pro pěší.
- 8) Při zvýšené hladině byly zjištěny na několika místech průsaky z paty dělicí hráze na vzdušní bermě. Výrony jsou bez zakalení. Je pravděpodobné, že došlo k otevření průsakové cesty v oblasti založení hráze, která byla nasypána na původní násep na konci vzdutí rybníka Slavík I a pravděpodobně nebyla řádně založena.

Pohled na hráz a výpustný objekt  
Nátrže v místech průsaku

- 3) Korunu hráze udržovat vyrovnanou, pokud možno průjezdnou.
- 4) Místa průsaků stabilizovat překrytím geotextilií a zásypem štěrku, Je možné v bermě vytvořit žlábek vyplněný štěrkem tak, aby byla odváděna voda do rybníka Slavík I a nedocházelo k rozbahňování bermy. Sledovat vývoj průsaků při zvýšení hladiny v Slavíku II na normální hladinu, v případě zvětšování, nebo zakalení snížit hladinu vody tak, aby průsak ustal.
- 5) Vypracovat projektovou dokumentaci na utěsnění dělicí hráze a kompletní opravu opevnění břehů spočívající v odstranění současného opevnění, dotvarování hráze a břehů dosypáním a opevněním kamenným záhozem se zatravněním nad hladinou, nebo jiným adekvátním způsobem opevnění..
- 6) Dále vegetaci na hrázi udržovat ve smyslu § 59 odst. j) zákona č. 254/2001.

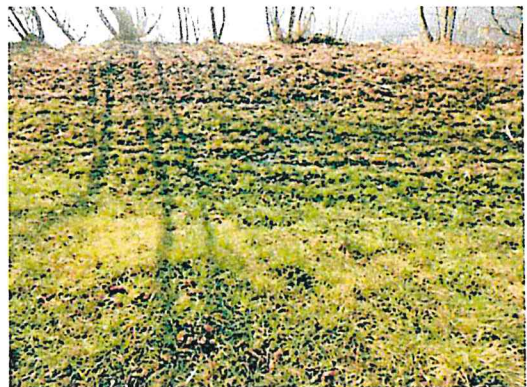
Výron vody na vzdušném svahu pod  
nátrží na návodní straně

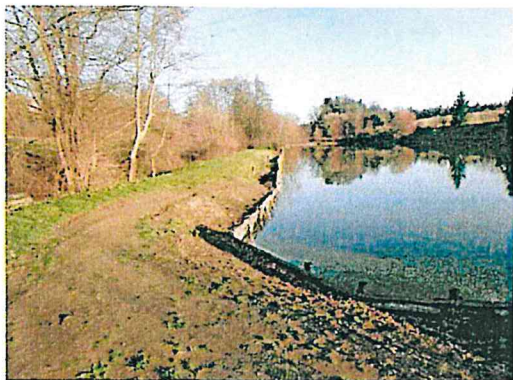
- 5) Opevnění návodního svahu i břehů je tvořeno dřevěným plůtkem a zásypem zeminou různé kvality. Tento typ opevnění nezabraňuje rozmývání svahu hráze a dochází k trvalému poškozování násypu hrází.

- 9) Dále bylo při prohlídce zjištěno značné podemletí svahu boční hráze Lipovským potokem v úseku 20 m nad stupněm a v úseku pod stupněm k mostu. Pata břehu v korytě potoka není zpevněna a působením porostů na pravém břehu dochází k odklonění proudu vody při vyšších průtocích k levému břehu a podemílání paty břehu – vzdušního svahu boční hráze.

Opevnění a poškozený návodní svah  
boční hráže

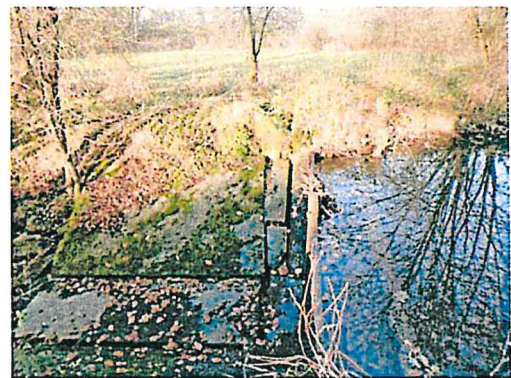
- 10) Pod stupněm je vedena PP trubka, procházející hrází do rybníka, není znám způsob uložení, v místě uložení poškozený břeh.
- 11) Napouštění Slavíku II je pomocí odběrného objektu u stupně ve vzdálenosti cca 100 m nad koncem vzdutí. Z odběrného objektu je zatrubněná část k šachtě vzdálené cca 25 m od objektu, dále otevřeným korýtkem.

Stupeň u odběrného objektu

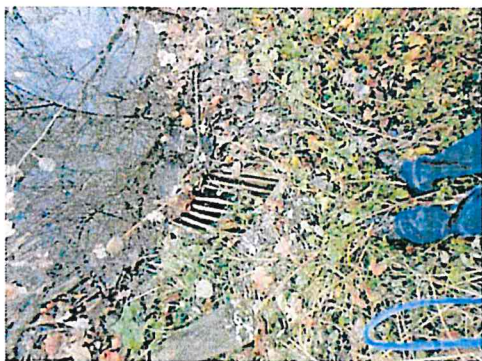
Odběrný objekt

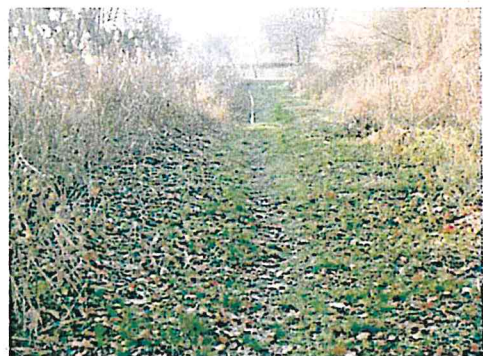
Otevřené koryto od nápuštného objektu
