Most Horšovský Týn-M-04

Most přes Radbuzu v Semošicích

HLAVNÍ PROHLÍDKA

Datum provedení prohlídky: 15.9.2023

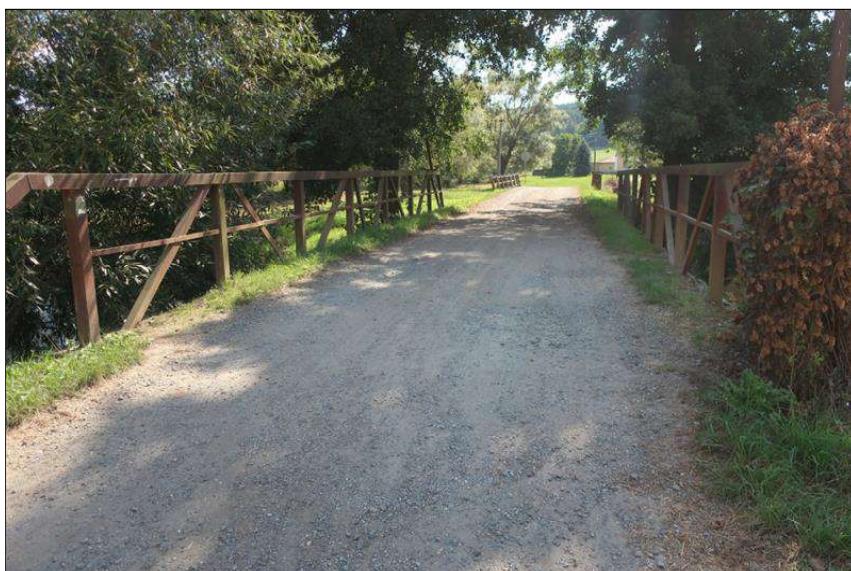
nezpevněný kryt vozovky

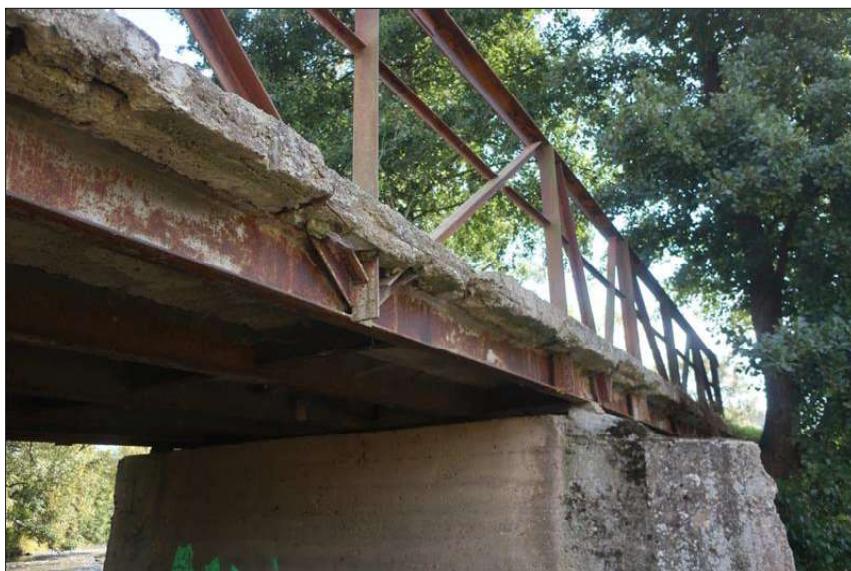
- [2.1] 2.1 Nosná konstrukce Ocelová nosná konstrukce, místa již s oslabením průřezové plochy jednotlivých konstrukčních částí.
- deska mostovky je v havarijním stavu. Dochází k hloubkové degradaci betonu desky mostovky a k výrazné korozii nosné výztuže desky se zásadním oslabením její průřezové plochy. Nemalá část spodního líce desky mostovky je dosud zabetoněna z doby stavby, kontrolu stavu mostovky v daných oblastech nelze provést.

hloubková degradace betonu pravého boku desky v 1. poli

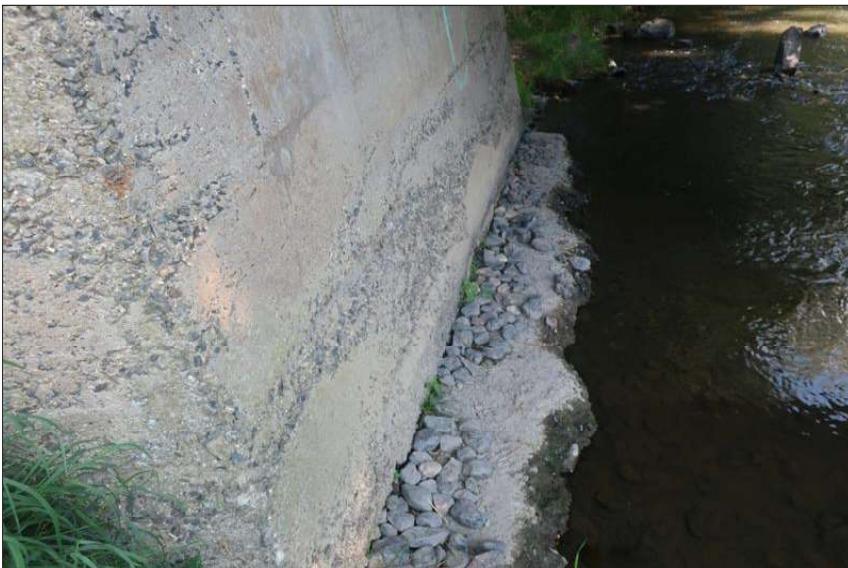
- [1.1] 1.2 Mostní podpěry křídla a čelní zdi / Pilíř_2 Beton dříku pilíře P2 degraduje, na pravé straně došlo k odpadnutí části úložného prahu. Pravý krajní nosník má v dané pozici nestabilní uložení.
- [1.2] 1.2 Mostní podpěry křídla a čelní zdi / Opěry Beton opěry O1 degraduje, v oblasti kolísání hladiny Radbuzy je oslabení průřezu zřetelné zejména u základového ústupku. Levé křídlo opěry 1 se s ohledem k množství trhlin a defektů z doby stavby rozpadá.
- Zdivo dříku opěry O2 se rozpadá. Líc dříku je výrazně deformovaný, hrozí sesunutí celé opěry. V obdobném stavu je i úložný práh, jehož beton je rozvolněn trhlinami.

hloubkově degradovaný základový ústupek opěry O1

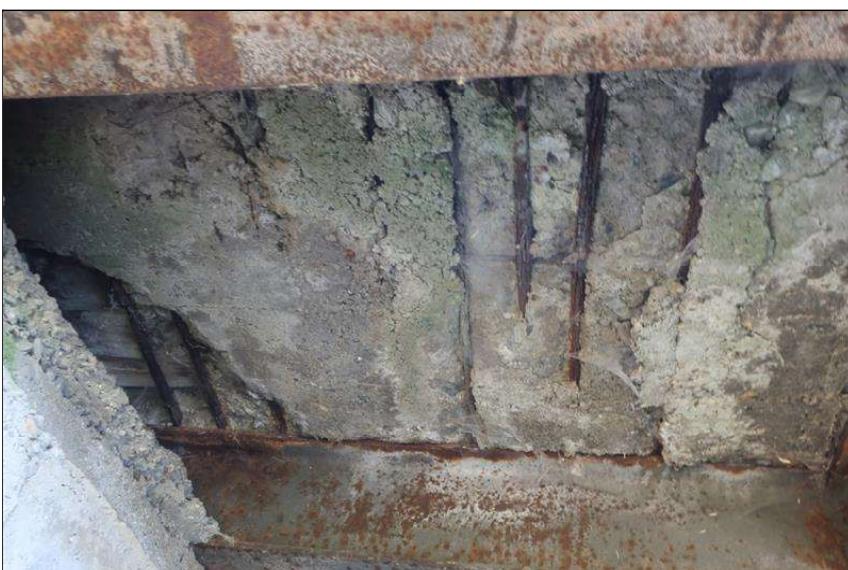
hloubková degradace betonu desky mostovky nad opěrou O1
výrazná koroze nosné výztuže desky se zásadním oslabením její průřezové plochy

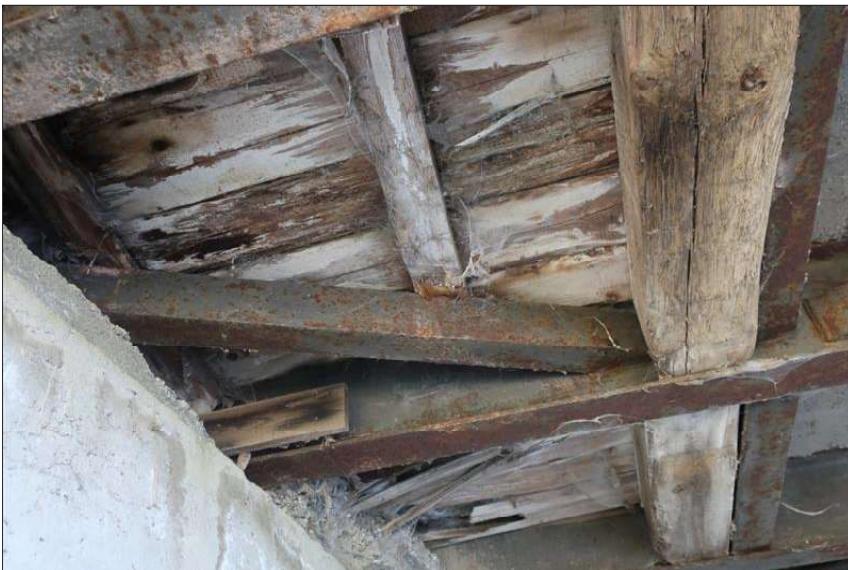
podhled mostovky je částečně zabetoněn z doby stavby mostu

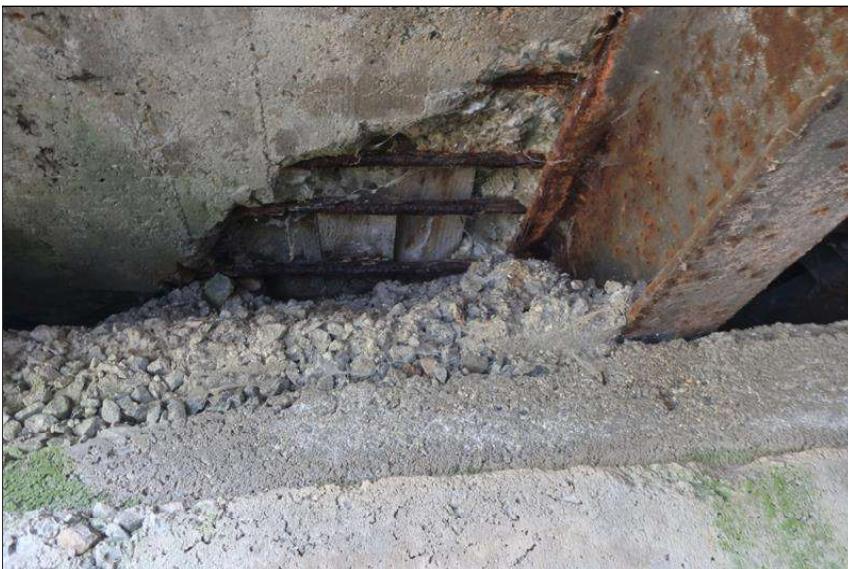
část desky mostovky nad O1 bez betonu, který nahradila prkna

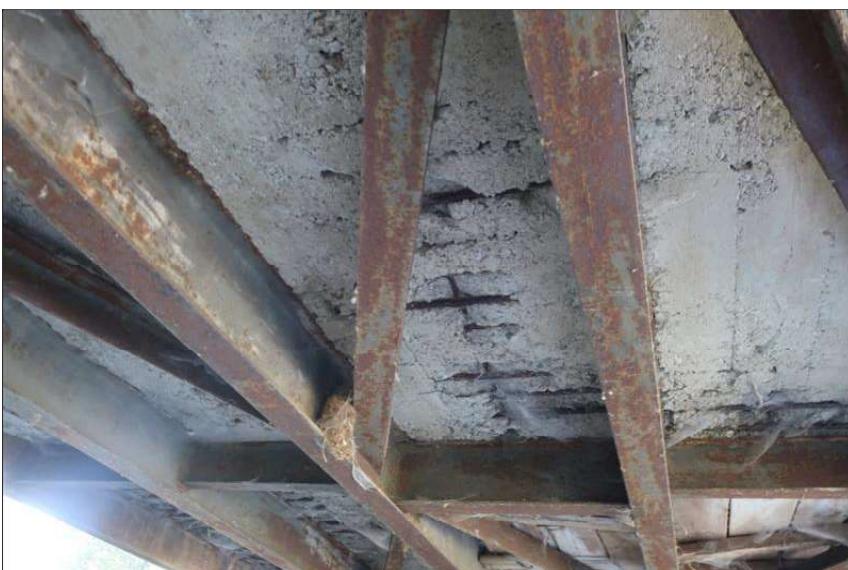
hloubková degradace betonu desky mostovky v 1. poli
výrazná koroze nosné výztuže desky se zásadním oslabením její průřezové plochy
koruze ocelových nosníků

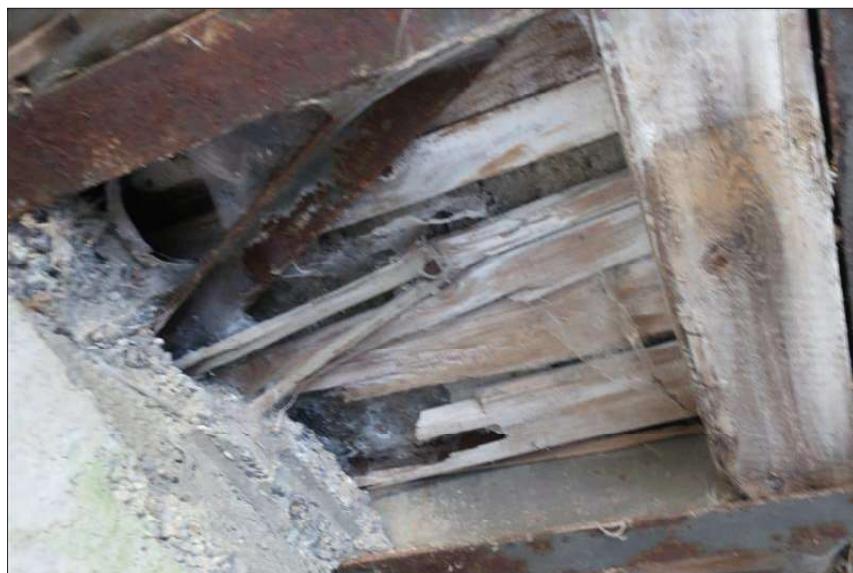
spodní líc mostovky je částečně zabetoněn z doby stavby

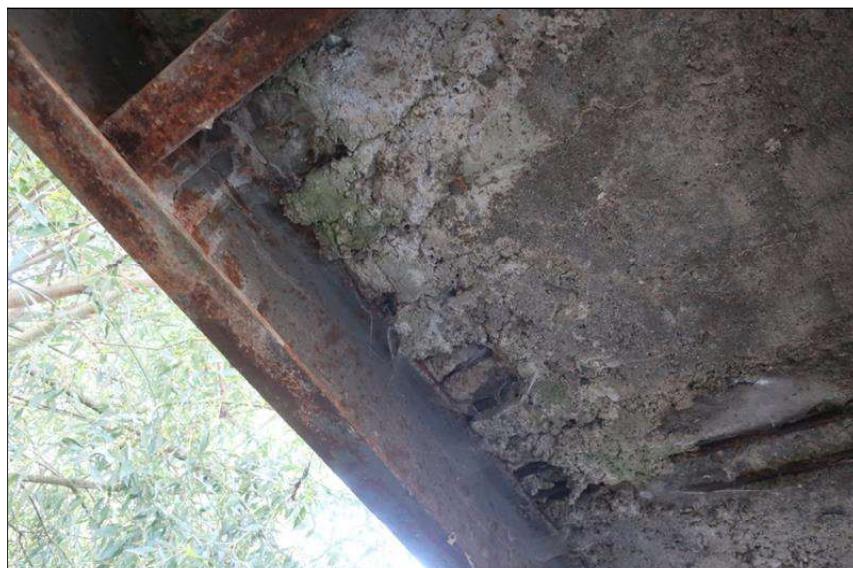
hloubková degradace betonu desky mostovky
výrazná koroze nosné výztuže desky se zásadním oslabením její průřezové plochy

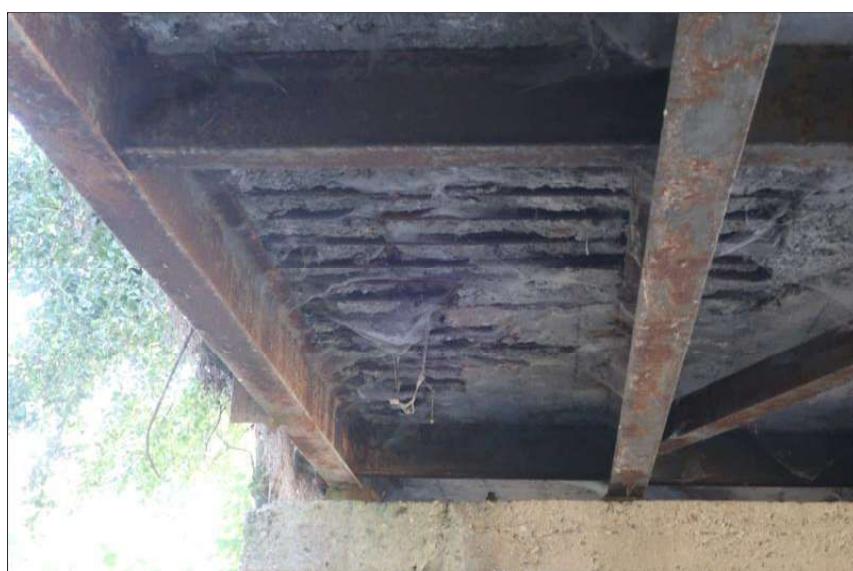
hloubková degradace betonu desky mostovky nad pilířem P2
výrazná koroze nosné výztuže desky se zásadním oslabením její průřezové plochy

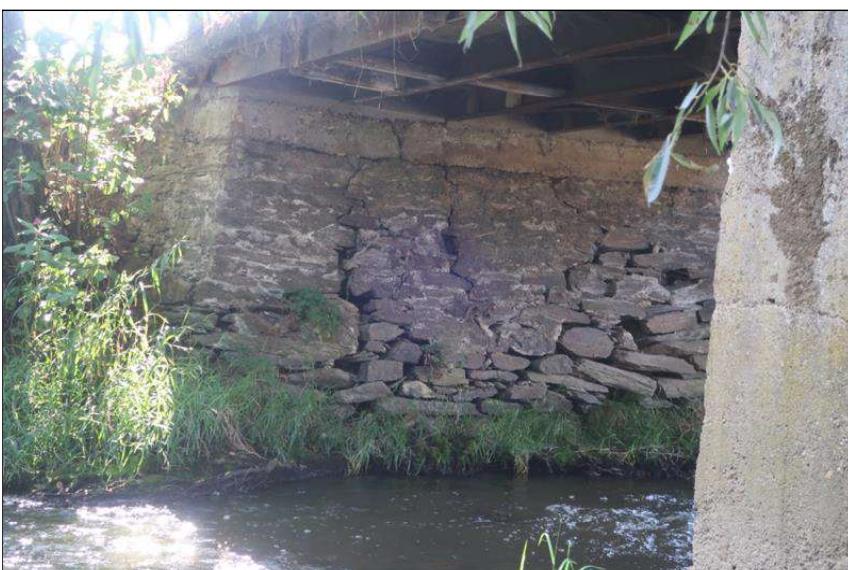
rozpad zdíva dříku a betonu úložného prahu opěry O3

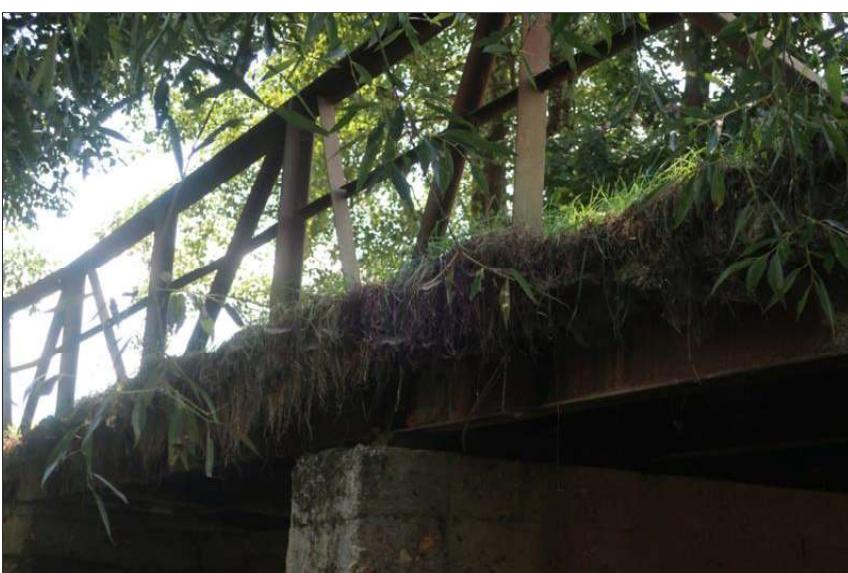
- [3.1] 3.1 Vozovka V krytu vozovky jsou kaverny, které mohou signalizovat poruchy mostovky. Krajnice vozovky jsou zanešené a zarostlé.

zarostlá krajnice

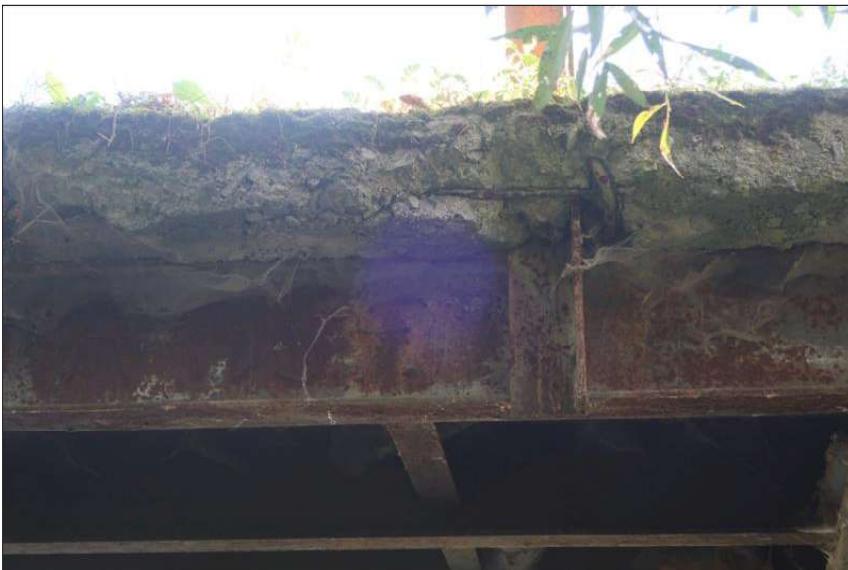
hloubkový rozpad betonu na levém boku desky v 1. poli

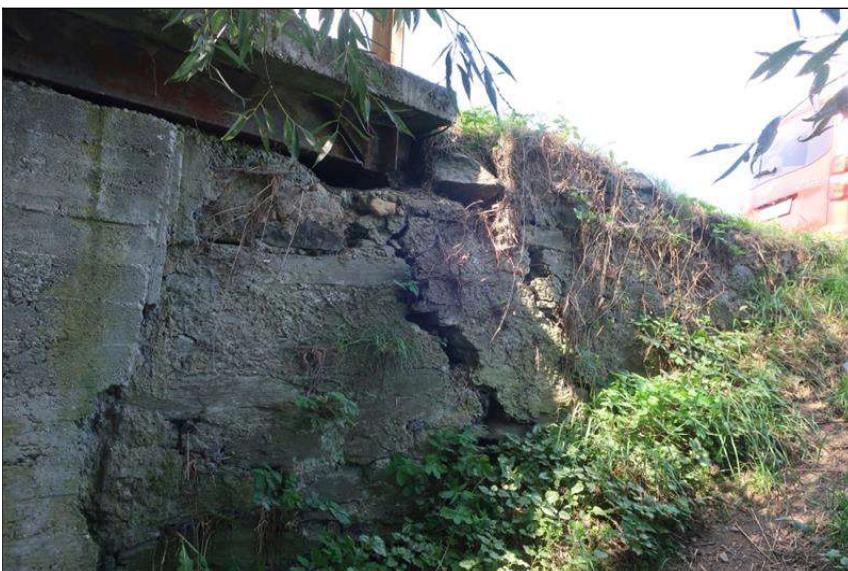
rozpad betonu levého křídla opěry O1

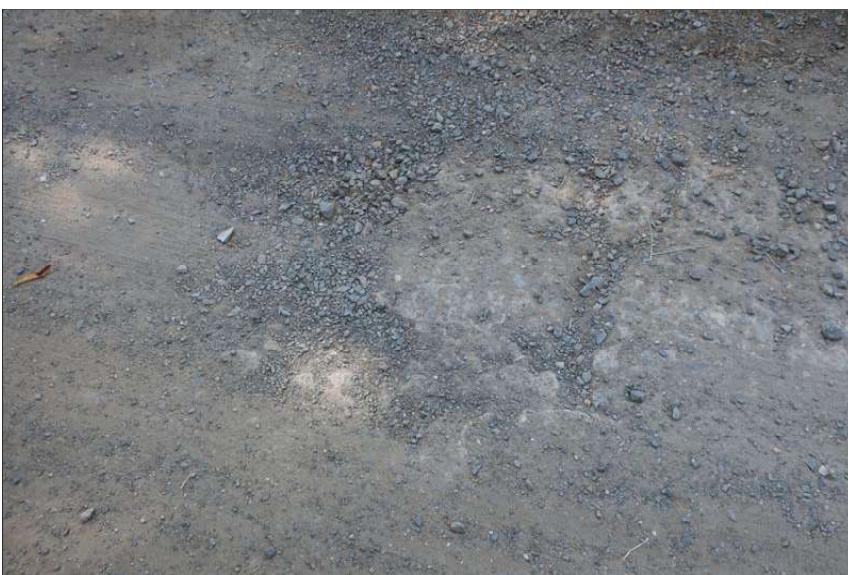
v krytu vozovky jsou patrný deformace

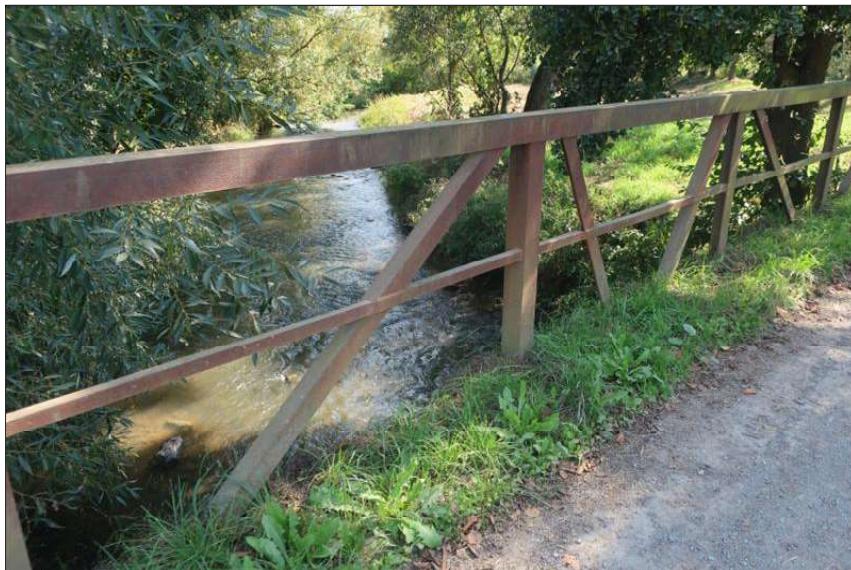
- [4.1] 4.2 Zábradlí Zábradlí celoplošně koroduje, místa je deformované.

zarostlá krajnice
koroze zábradlí

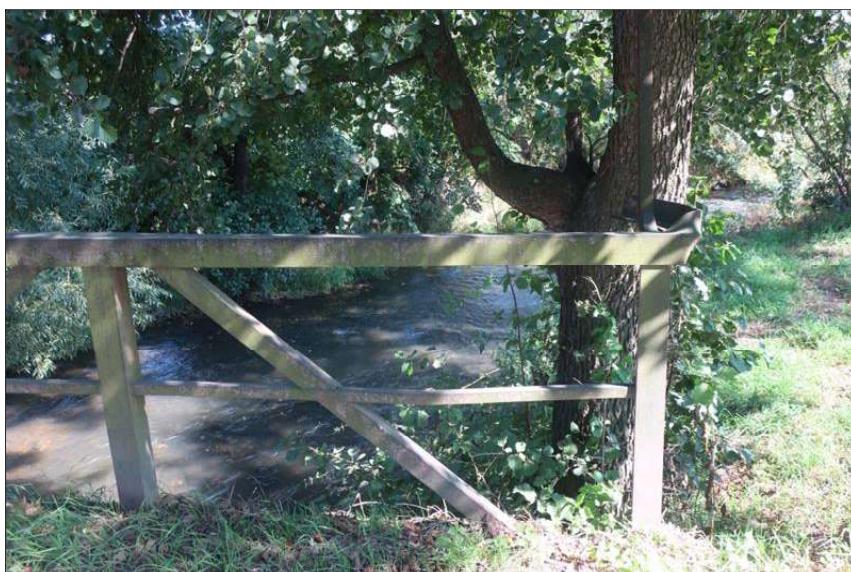
deformace zábradlí

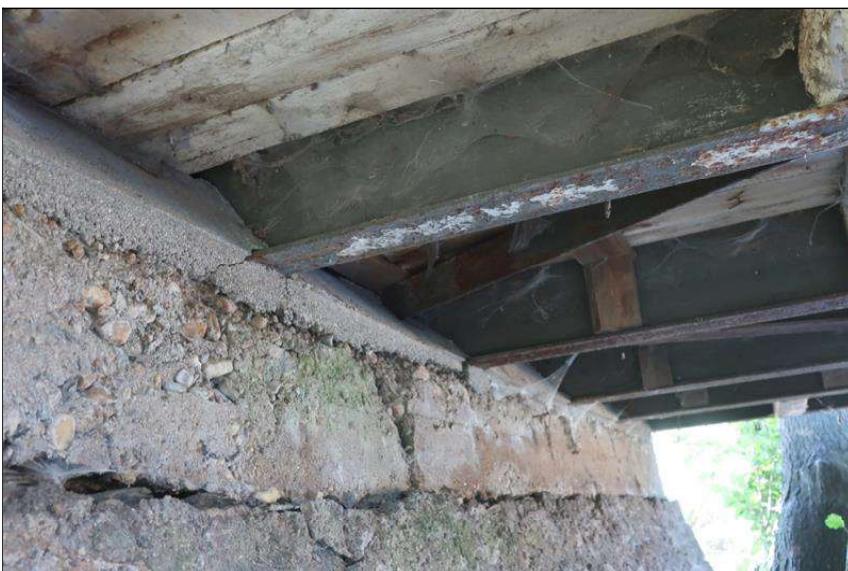
rozpadající se beton úložného prahu
O3

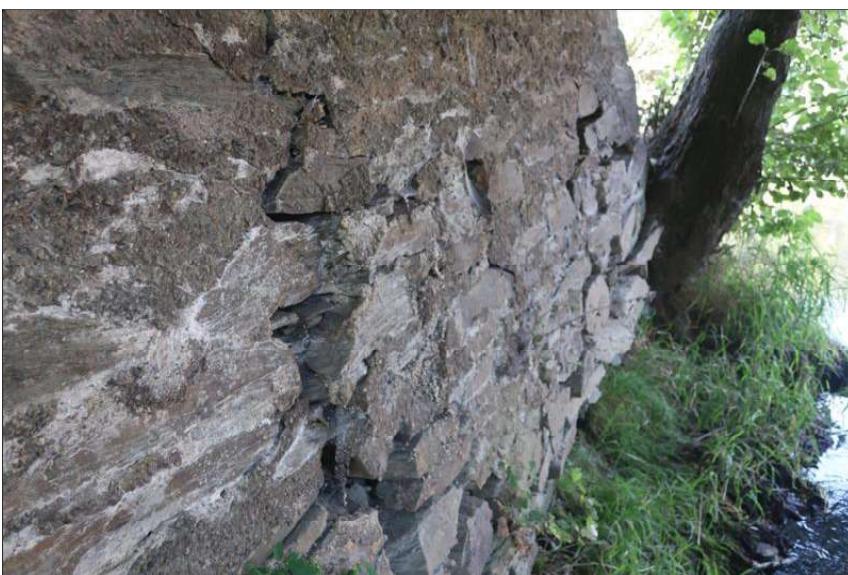
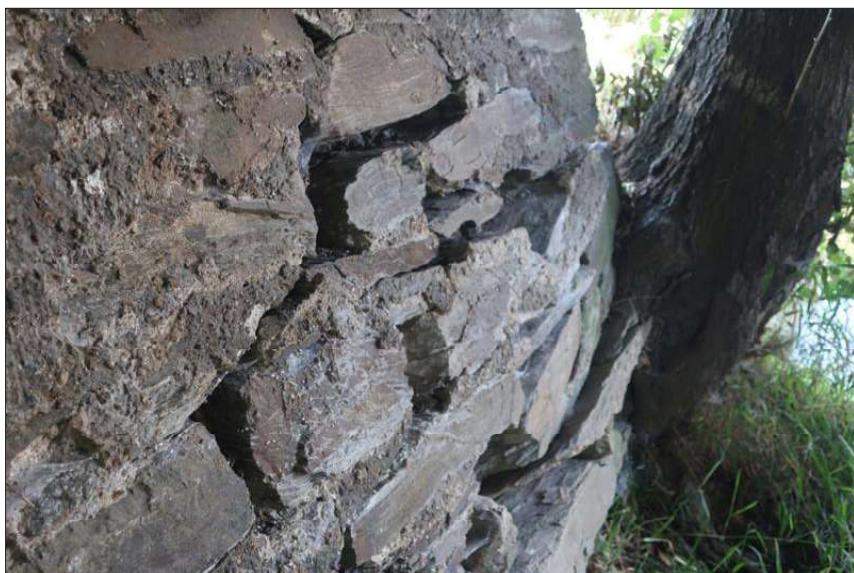
výrazná deformace zdíva na lici dříku
opěry O3

DTTO - detail

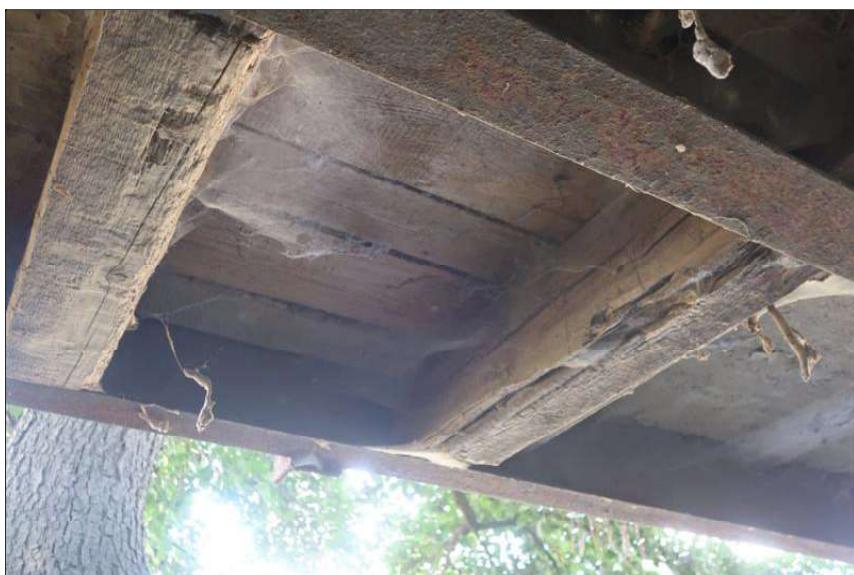
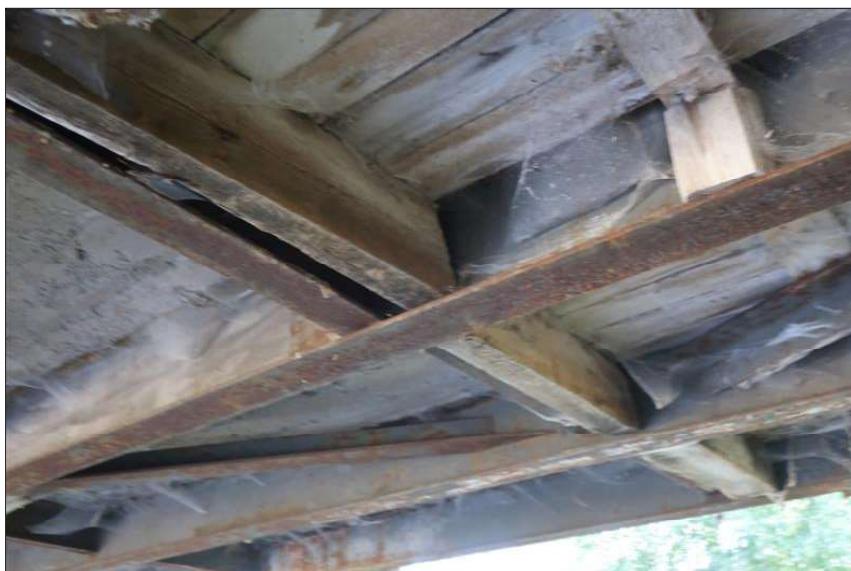
část podhledu mostovky ve 2. poli je dosud zabetněna z doby stavby

DTTO

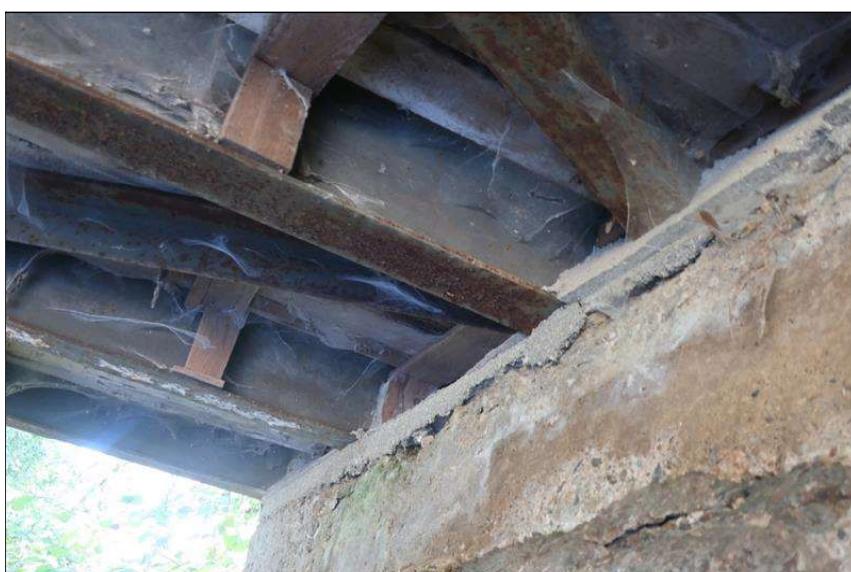
hloubková degradace betonu úložného prahu opěry O3

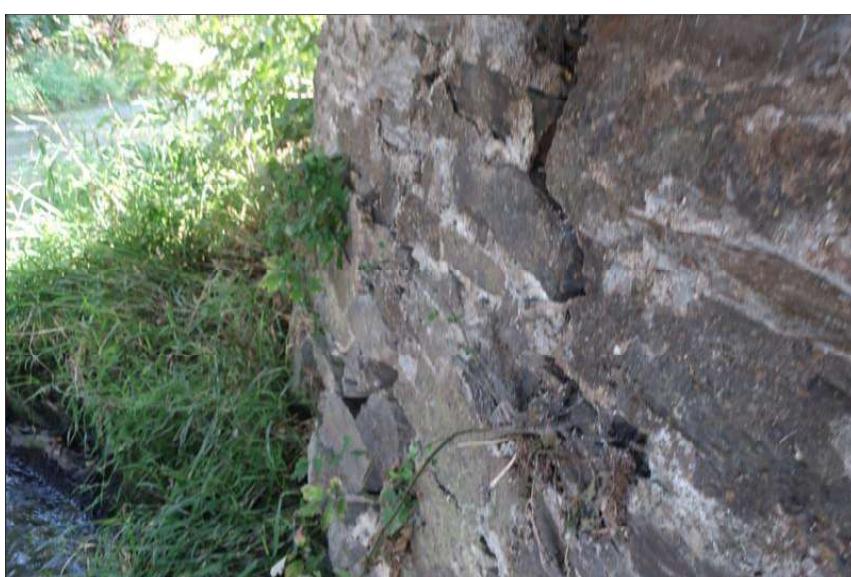
trhliny v dříku opěry O3
