## ZÁPIS Z PROHLÍDKY

Název vodního díla: Soustava Chvalíkovice I - III

Věc: VD Chvalíkovice, kraj Moravskoslezský - zápisy z technickobezpečnostní prohlídky

- a) název VD: Chvalíkovice I Dolní
- b) vodní tok: Ohrozima
- c) ČHP: 2– 02 – 02 – 096
- d) IDVT:
- e) kategorie díla z hlediska dohledu: IV.
- f) katastrální území: Chvalíkovice

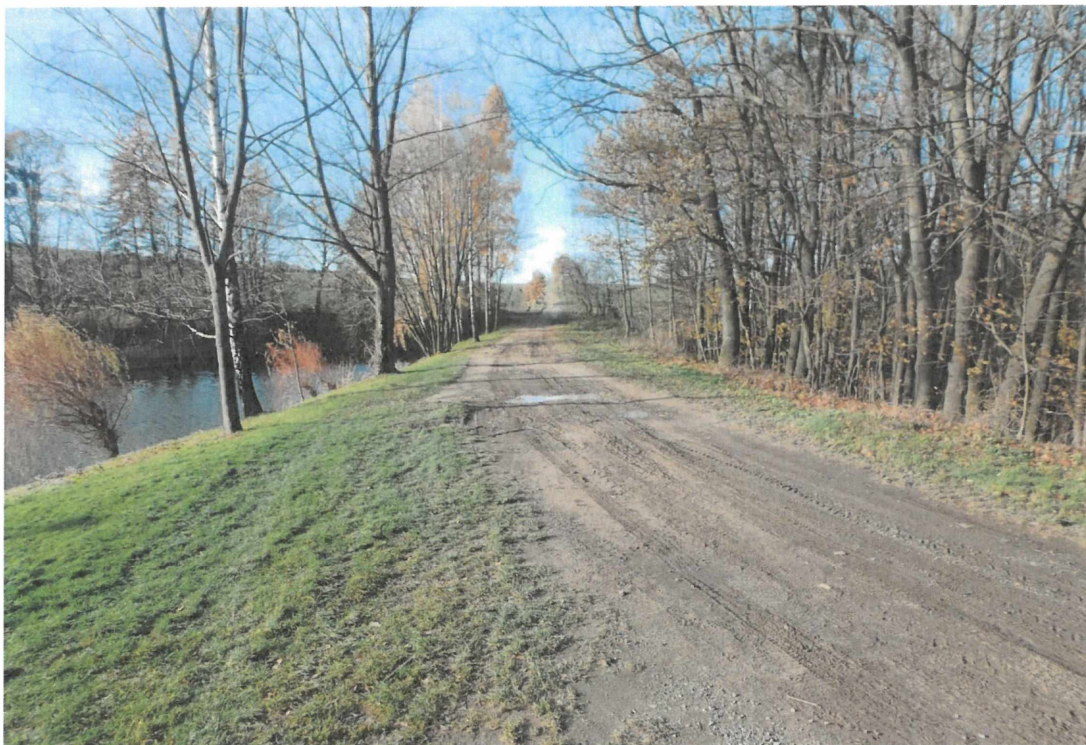
Obr. 1 – Koruna hráze

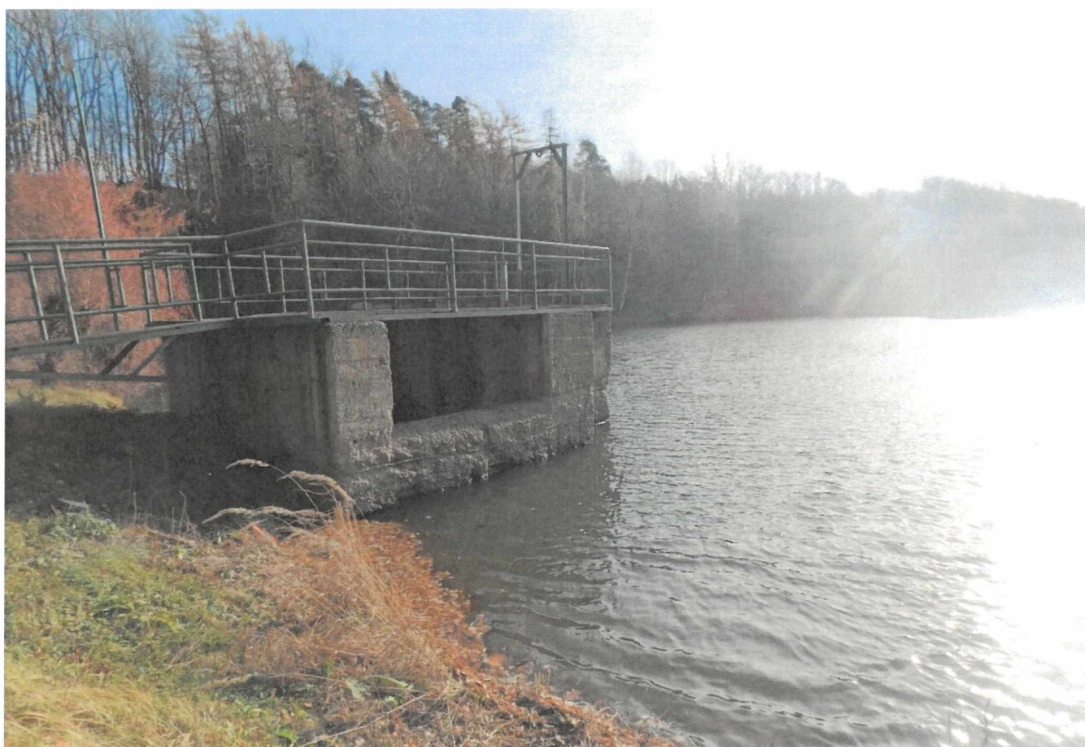
nasycení zdiva vodou dochází vlivem mrazu k rozpadu cihel, zvětšování vypadaných oblastí a postupně hrozí prolomení klenby. Sdružený objekt vykazuje velmi silné poškození rozpadem betonu, pruty výztuže vystupují na povrch a degradace betonu vlivem nasycení vodou a teplotního namáhání probíhá se zvětšující se rychlostí. Podél celé odpadní chodby je trvalý průsak, vývěr vody je na vzdušní straně u portálu chodby jak z levé, tak větší z pravé strany. Dále jsou pozorovatelné známky průsaku na vzdušní patě v oblasti, kde byla porucha těsnění hráze v únoru 2013 sanována vytvořením jílové plomby.

Obr. 2 – Rozpad betonů sdruženého objektu

- d) náměty na zlepšení bezpečnosti a provozuschopnosti: Připravit projekt na kompletní rekonstrukci objektů vodního díla s dotěsnění hráze

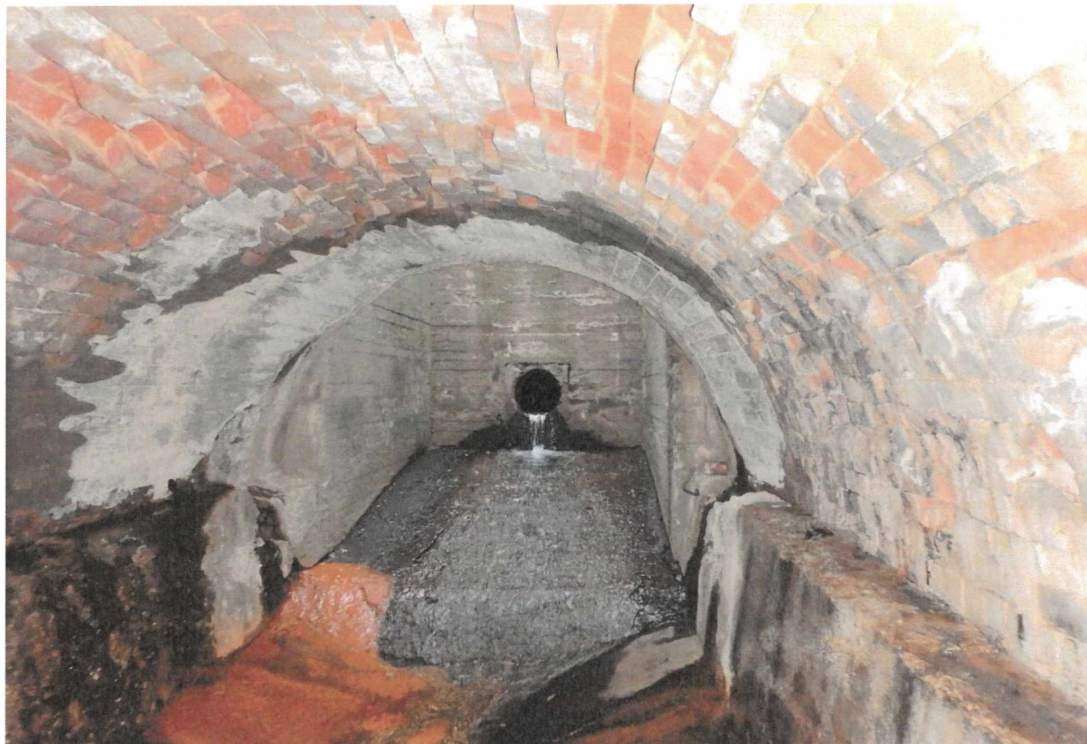
Po provizorní opravě vtokové části odpadní chodby nehrozí zřícení zdiva v napojení na sdružený objekt. Kolem chodby však je trvalý průsak podél rubu zdi s trvalými výtoky vody ze spár cihelného zdiva. Vzhledem k trvalému

Obr. 3 – Betonová plomba na nejvíce rozpadlé části cihlové klenby

- c) uložené úkoly (včetně určení komu je úkol uložen a termínu splnění): Trvalá kontrola stavu odpadní chodby, zvláště po převádění zvýšených průtoků, v případě výraznějšího porušení klenby, nebo zvýšení průsaků okamžitě informovat vlastníka díla.
- nájemce                      - průběžně

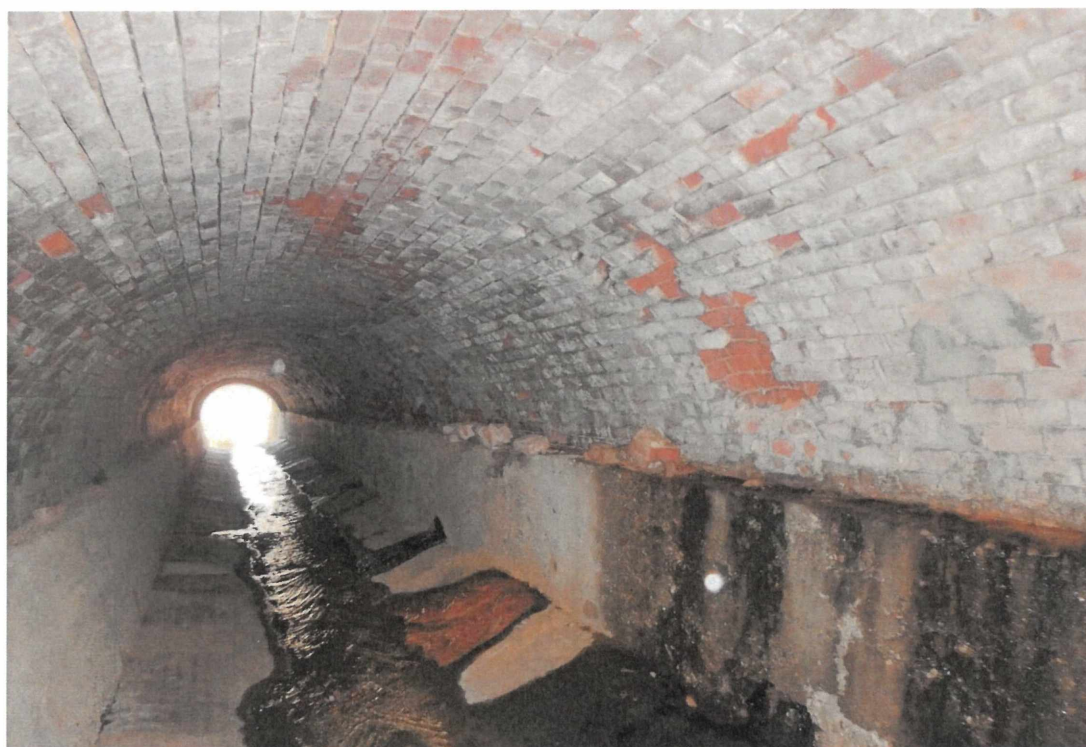
Obr. 4 – Trvalé výrony vody, největší z pravé strany chodby

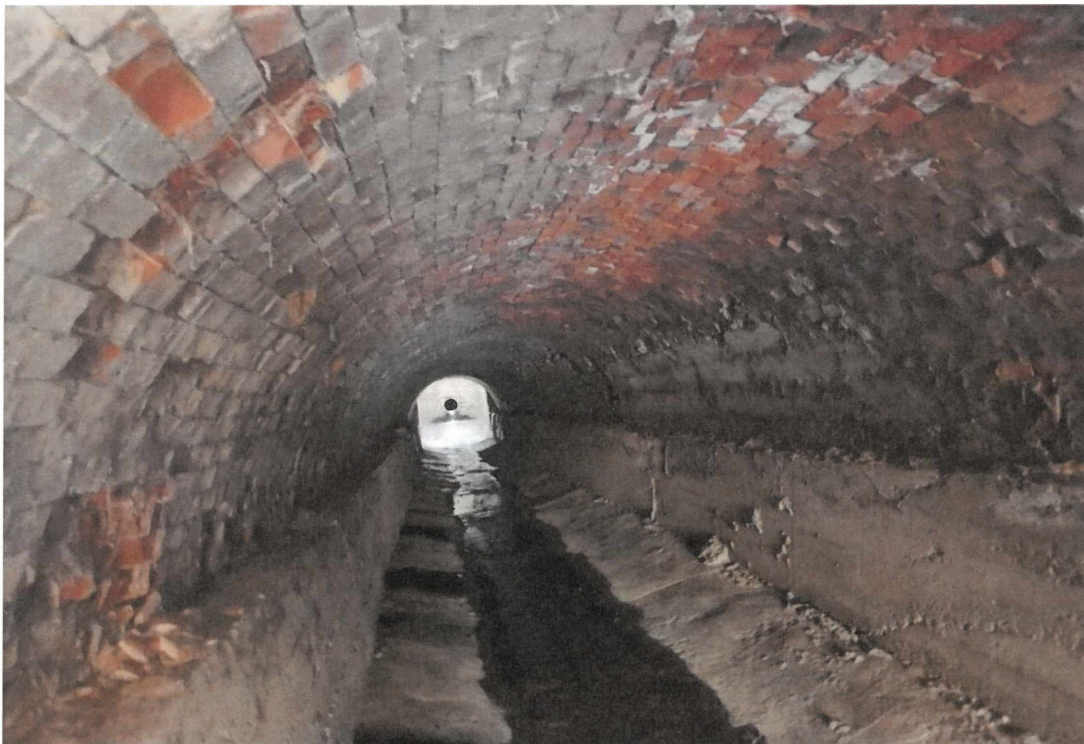
Obr. 5 – Pokračující rozpad cihlového zdiva klenby chodby

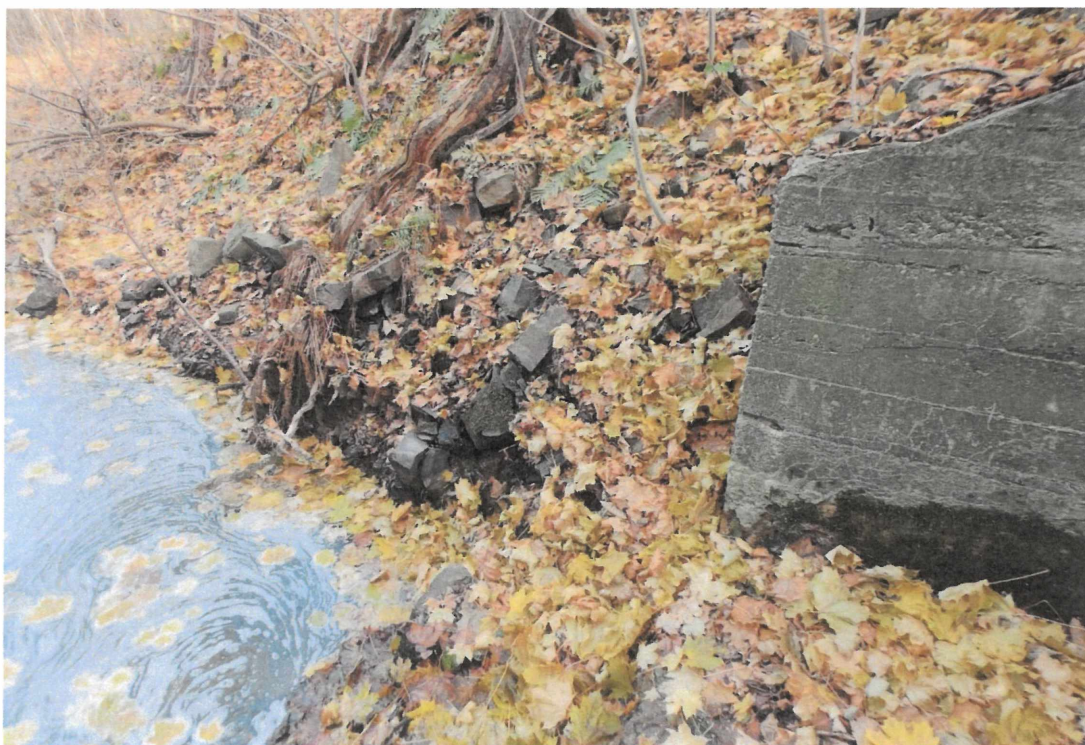
Obr.6 – Výron vody z pravé strany podél rubu zdiva chodby

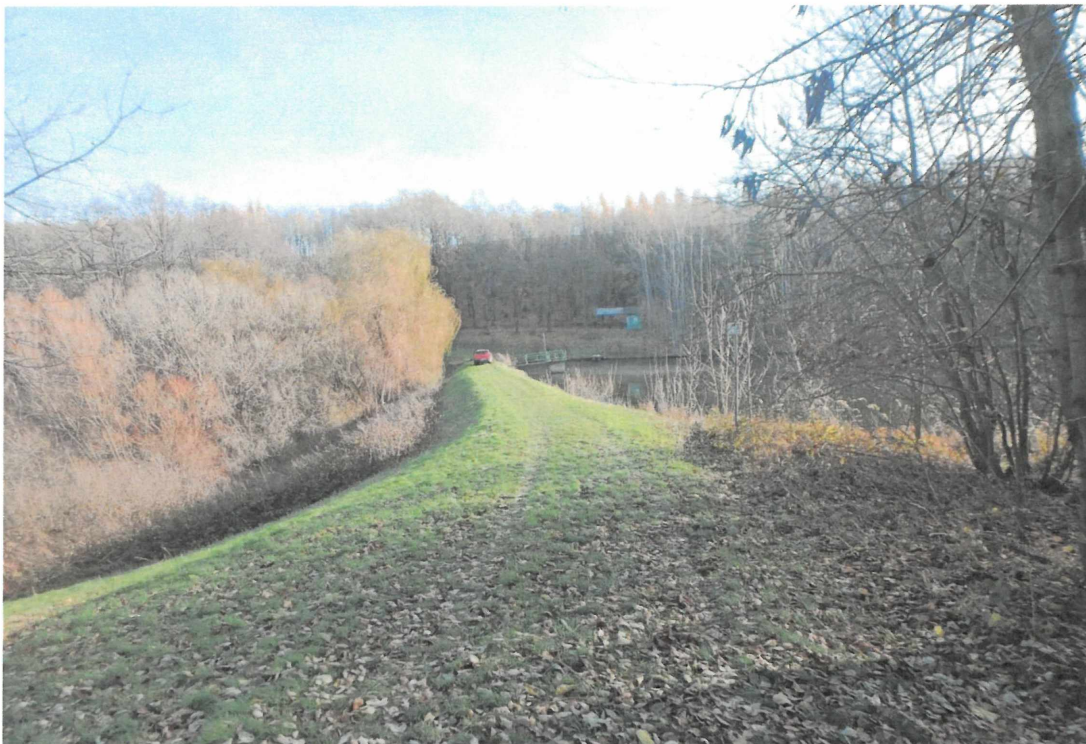
Obr. 1 – Pohled na korunu hráze

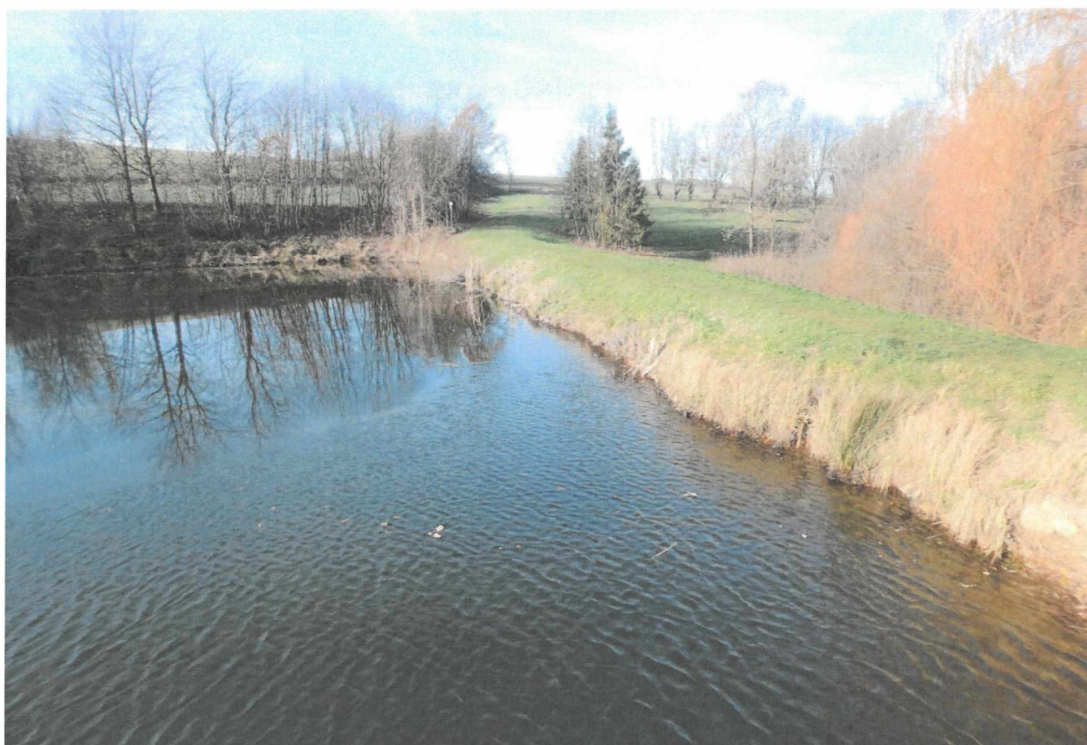
Opevnění návodní strany je porušeno vlivem vlnobití, největší poškození je v prostoru za požerákem, kde pravděpodobně dochází vlivem směrových změn proudění vody k intenzivnějšímu namáhání návodního svahu. Průsak vpravo od výpustného objektu, který byl zjištěn při vyšší hladině v nádrži nebyl při prohlídce patrný, je však zjištěna pravděpodobná průsaková cesta ve vzdálenosti cca 2 m vpravo od výpustného objektu, což odpovídá, již dříve zjištěnému průsaku. Bezpečnostní přeliv u pravého zavázání nevykazuje zatím známky porušení, vzhledem

Obr. 2 - Poškozen opevnění návodního svahu

| - průběžně sledovat stav opevnění návodního svahu | - nájemce | - průběžně |

d) náměty na zlepšení bezpečnosti a provozuschopnosti: Připravit projekt na kompletní rekonstrukci objektů vodního díla, dotěsnění hráze a návodního opevnění.

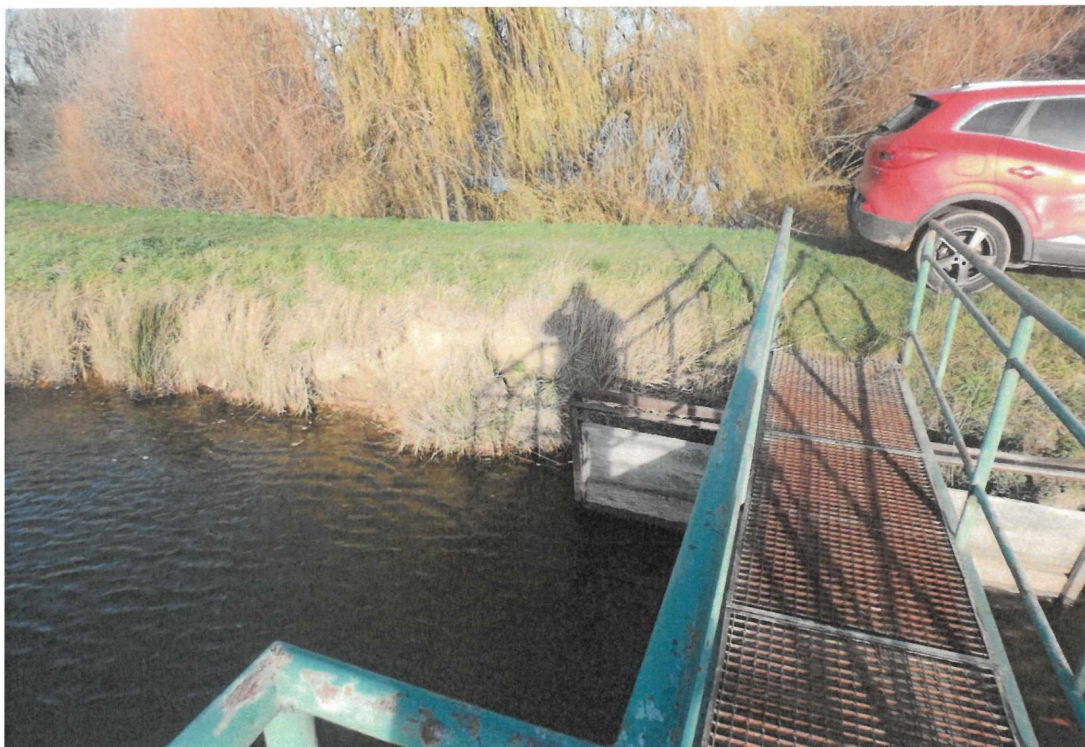
Obr. 3 – Poškození opevnění v oblasti za požerákem

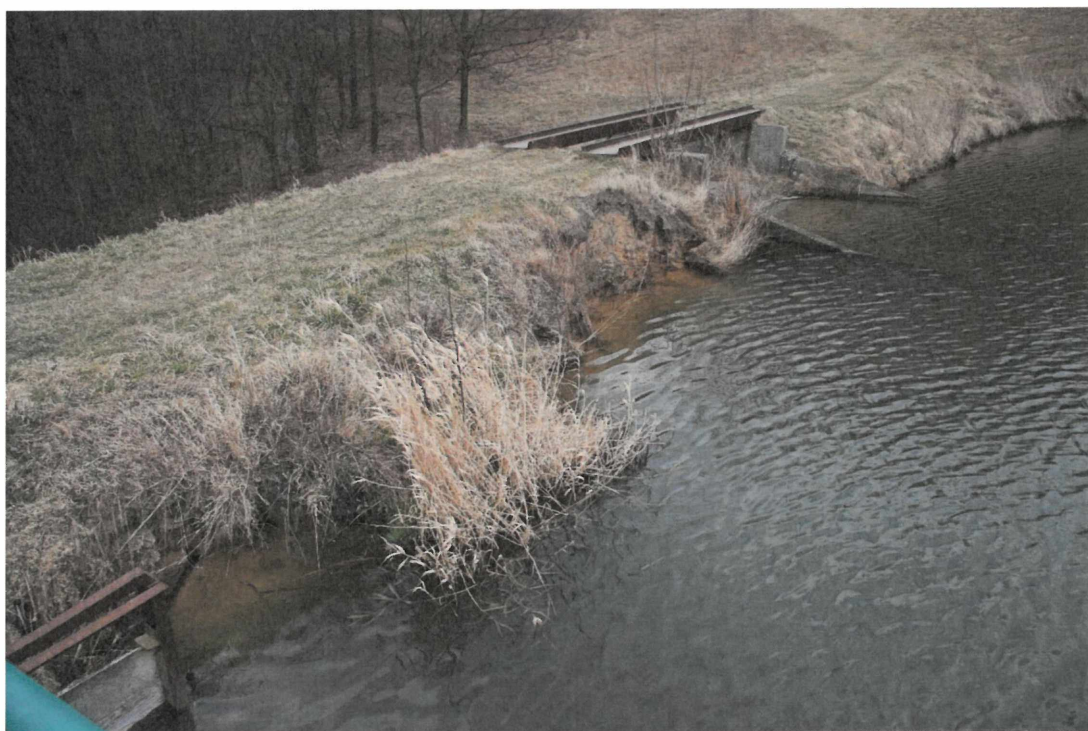
Obr. 4 - Poškození opevnění, oblast pravděpodobné průsakové cesty

| - při zvýšené hladině sledovat průsak vpravo od výpusti, po povodni stav přelivu | - nájemce | - průběžně |

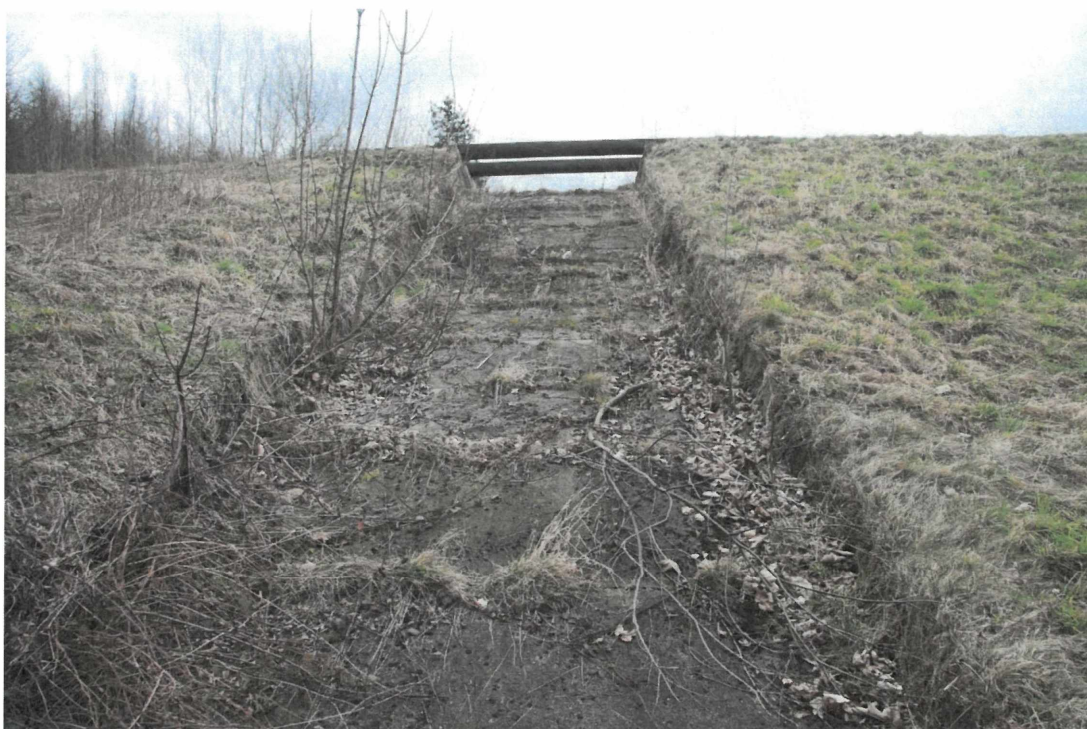
k nižší hladině vody v nádrži nejsou patrné možné průsakové jevy, s ohledem na stejnou konstrukci jako havarovaný přeliv nádrže č. III je pravděpodobný podobný vývoj zvláště dojde-li k jeho častějšímu zatěžování při povodňových průtocích.

Obr. 5 – Skluz od přelivu

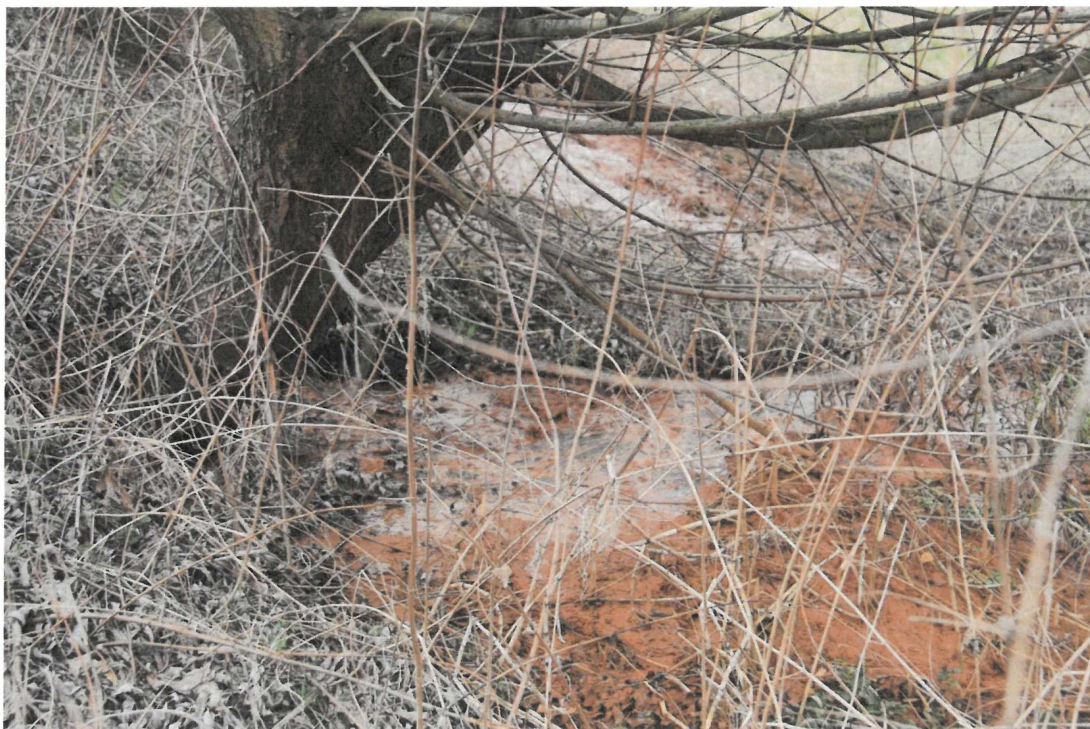
Obr. 6 – Výron vody při vyšší hladině vody v nádrži

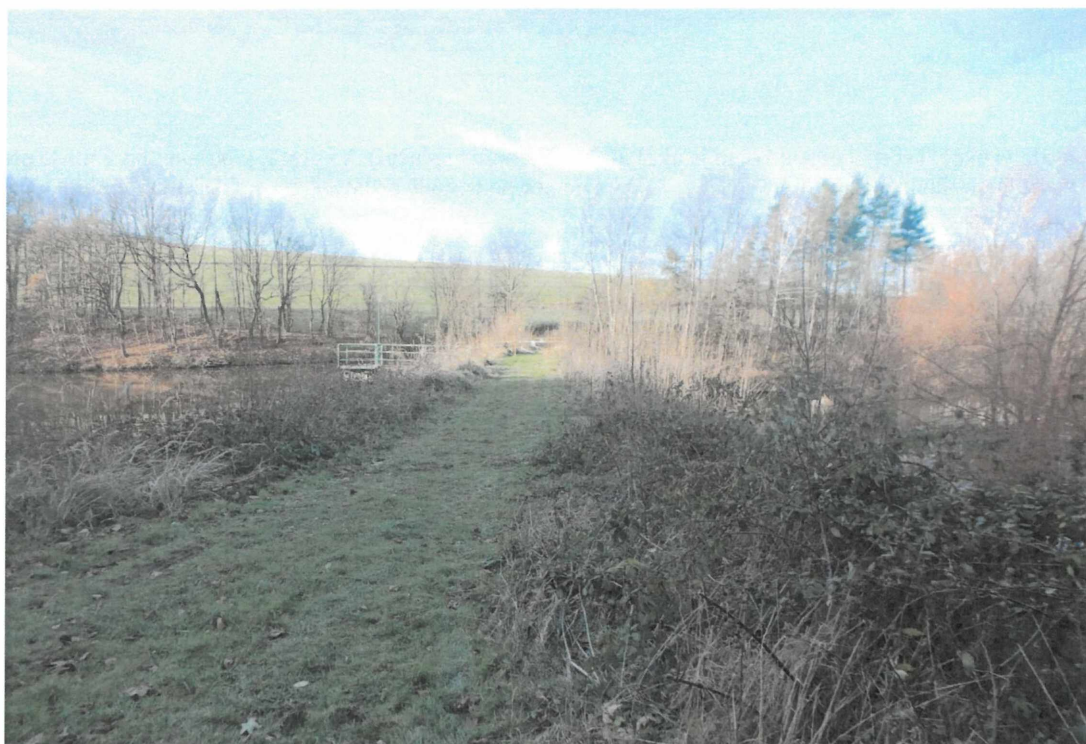
Obr. 1 – Pohled na korunu hráze

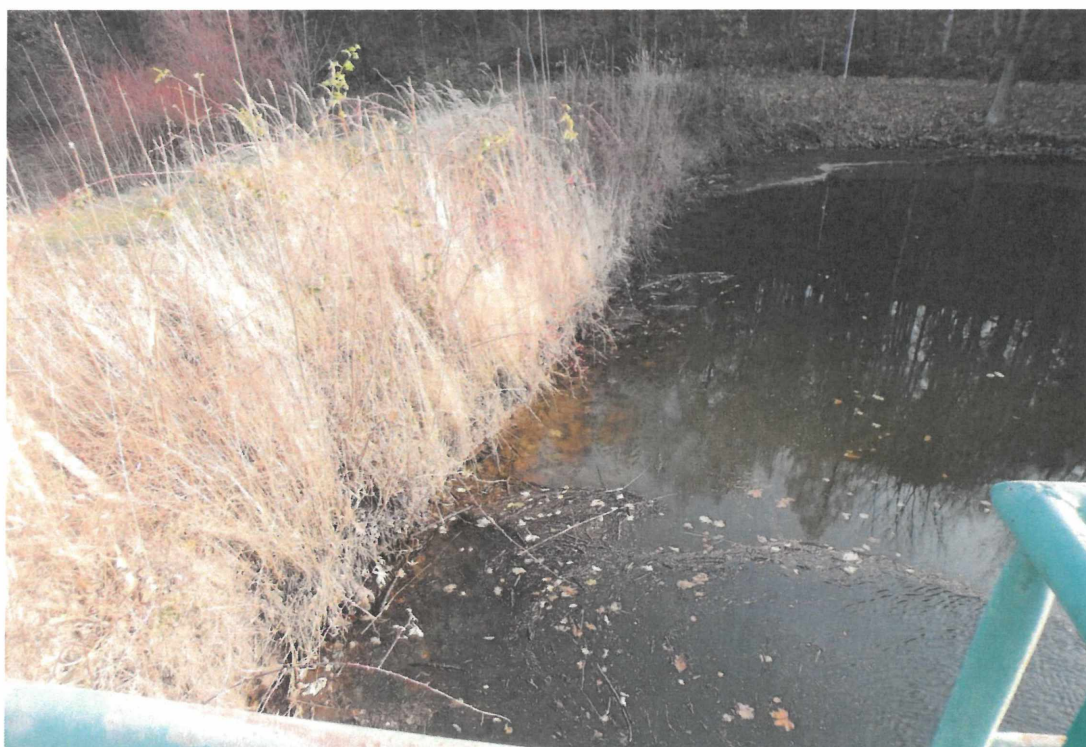
V současné době hrozí, že při průchodu další povodně dojde k protržení hráze v tomto profilu. Stejně jako u nádrže číslo II je silně porušený vlnobitím návodní svah hráze.

Obr. 2 - Poškozené opevnění návodního svahu

- c) uložené úkoly (včetně určení komu je úkol uložen a termínu splnění): Vypustit, prokopnutím v místě přelivu uvést do neškodného stavu - nájemce po dohodě s vlastníkem a ohlášením úřadu – co nejdříve
- d) náměty na zlepšení bezpečnosti a provozuschopnosti: Připravit projekt na kompletní rekonstrukci objektů vodního díla, dotěsnění tělesa hráze a opravu návodního opevnění.

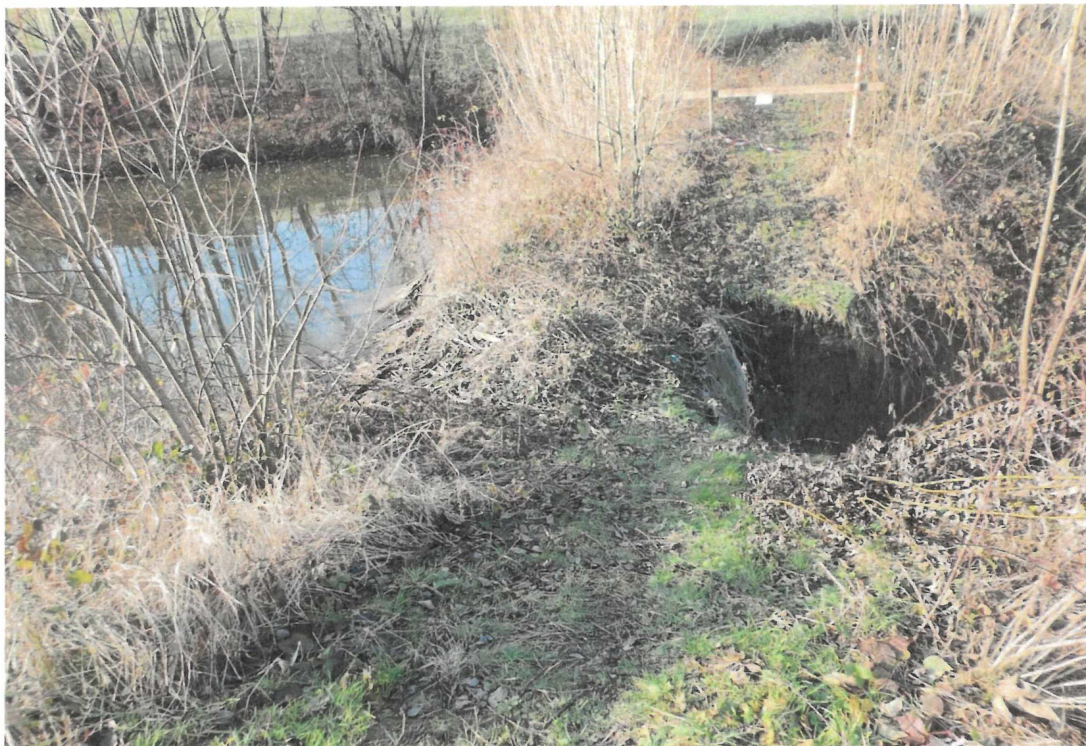
Po provizorní opravě havárie přelivu v roce 2009, kdy byl porušený skluz přelivu nahrazen kamenným záhozem došlo při průchodu povodňového průtoku k dalšímu vyplavování materiálu z tělesa hráze, zborcení kamenného záhozu odplavení zemního tělesa prakticky až k návodní hraně přelivu a zborcení panelů přelivné plochy.

Obr. 3 – Poškození přelivné hrany bezpečnostního přelivu

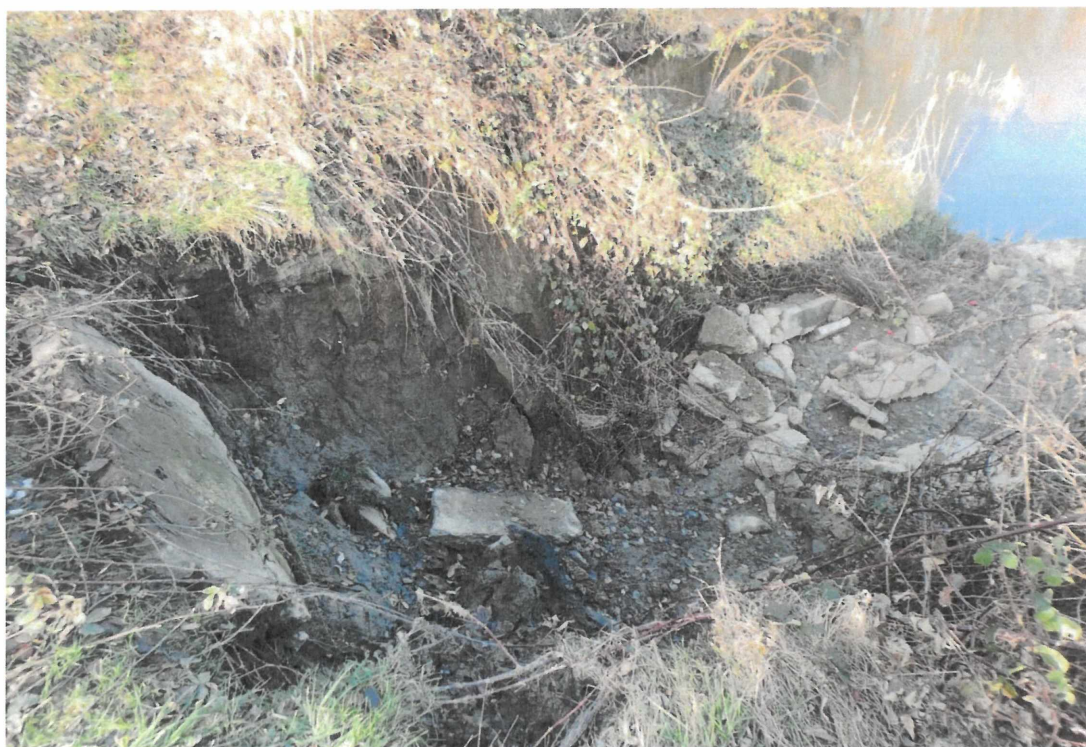
Obr. 4 – Odplavené opevnění skluzu

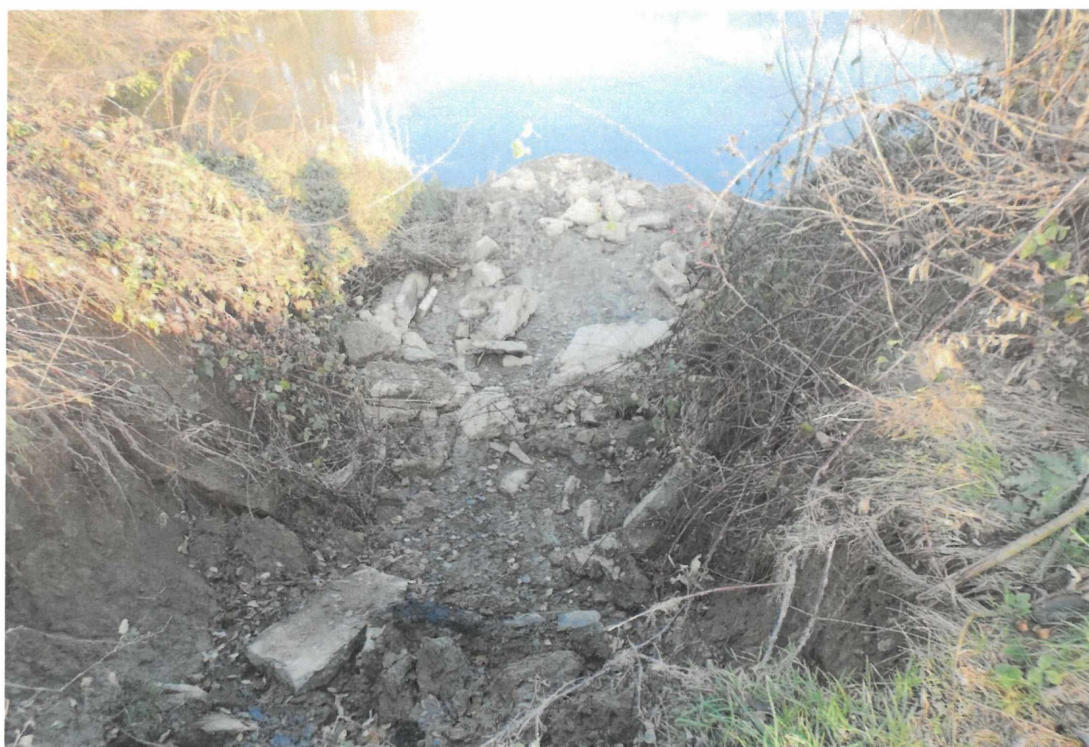
Obr. 5 – Výmol - odplavený materiál prakticky do dvou třetin profilu hráze

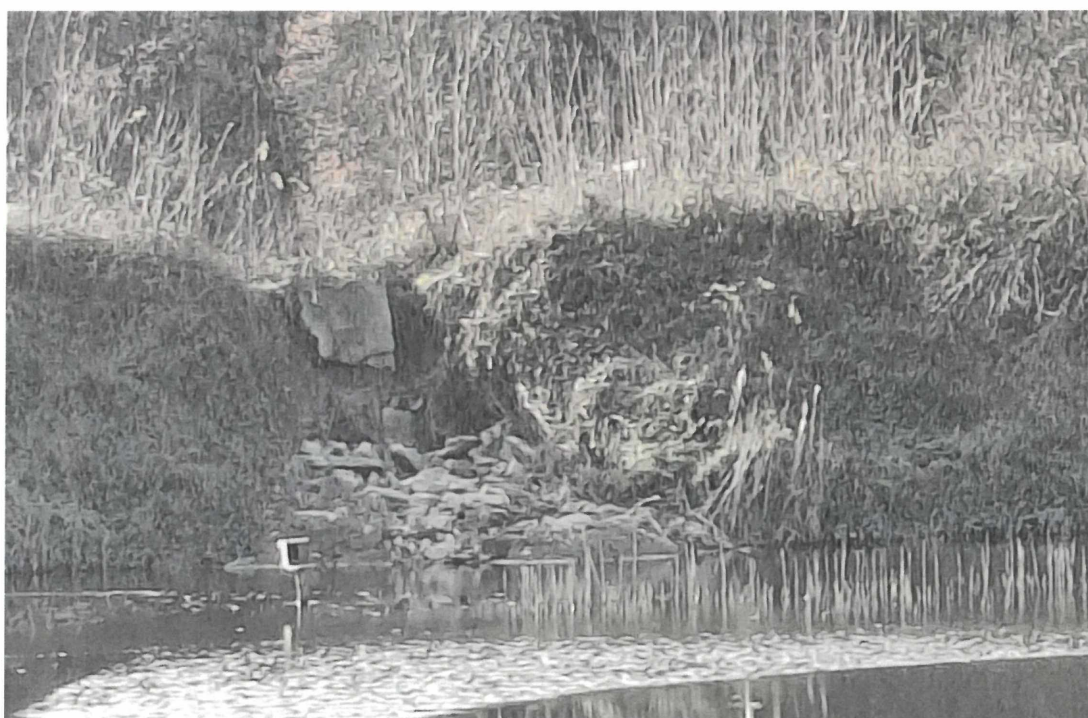
Obr. 6 – Zbytek násypu hráze, hrozí bezprostřední protržení
