Znalecký posudek

Věc: Znalecké posouzení jakosti dřeva krovu v objektu zámku Lhotka. Doporučení oprav, návrh mechanické sanace, cílené konstrukční a chemické ochrany dřeva.

Znalecké posouzení jakosti dřeva krovu v objektu zámku Lhotka. Doporučení oprav, návrh mechanické sanace, cílené konstrukční a chemické ochrany dřeva.

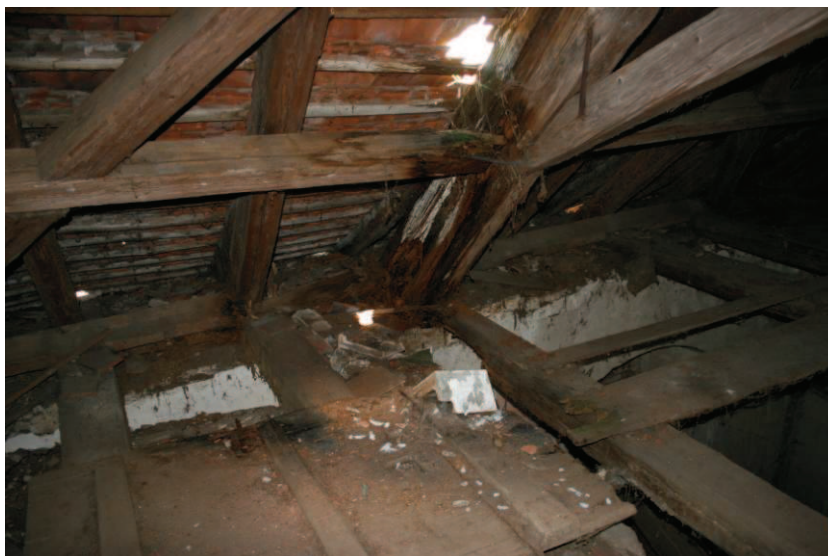
Obr. č. 1: Hluboce degradovaná plná vazba, pozednice a zhlaví vazných trámů. Jíž došlo k prolomení vazného trámu a hrozí celkový propad.

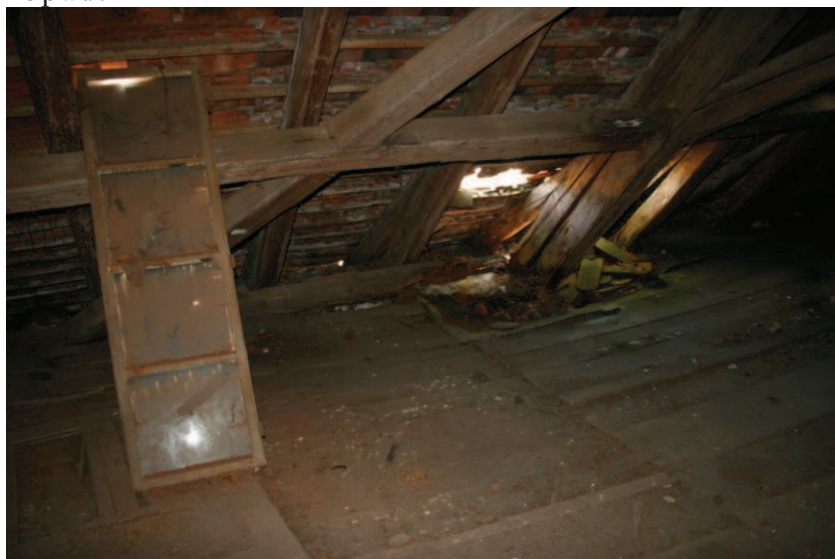
Obr. č. 2: Hluboce degradovaná sousední plná vazba krovu - hrozí celkový propad.

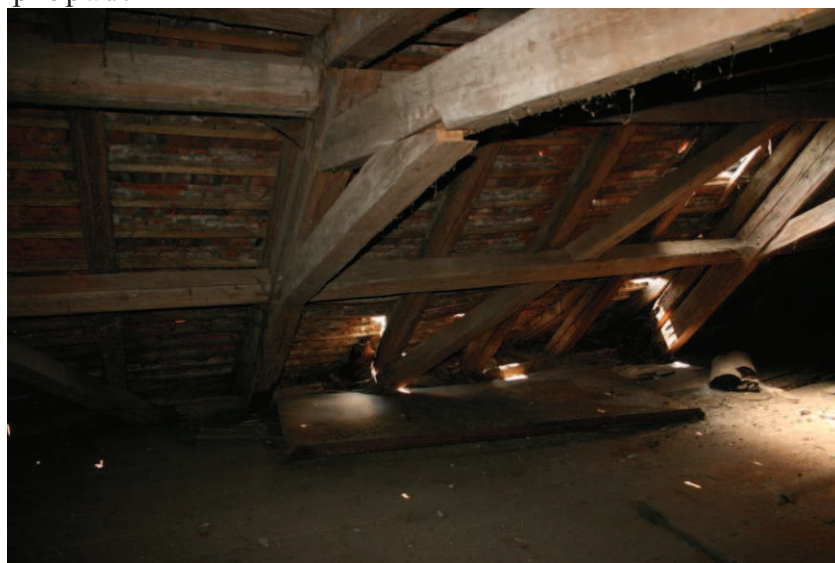
Obr. č. 3: Propad krovu v plných vazbách. Jedná se havarijný stav. Ve spojích je patrné vyjetí čepů a tvarové deformace krovu.

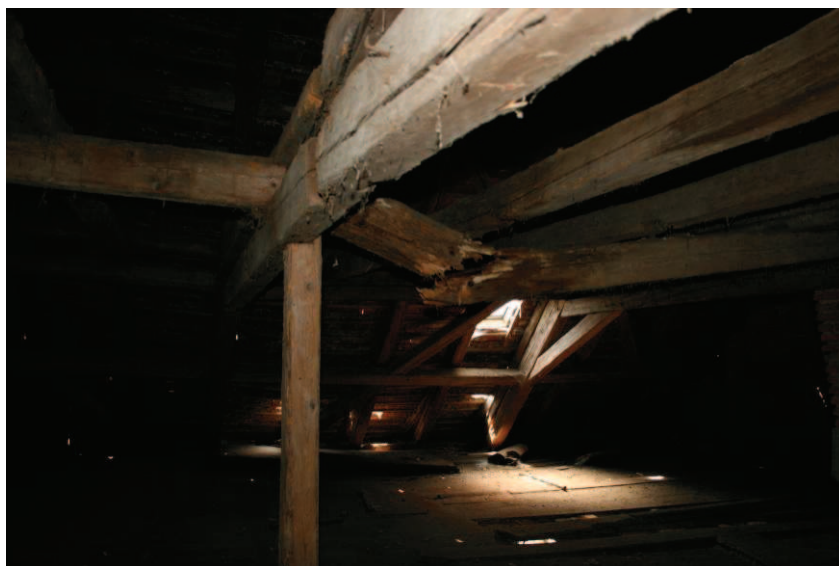
Obr. č. 4: Krov pod věžičkou hluboce degradovaný v obou úrovních až do spodní paty krovu.

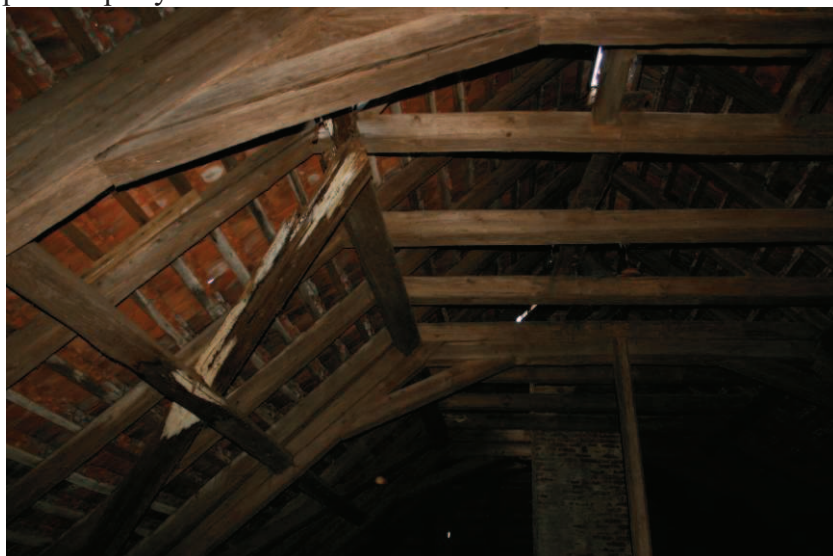
Obr. č. 5: Na mnoha místech do krovu dlouhodobě zatéká - krov je tak nevratně narušen.

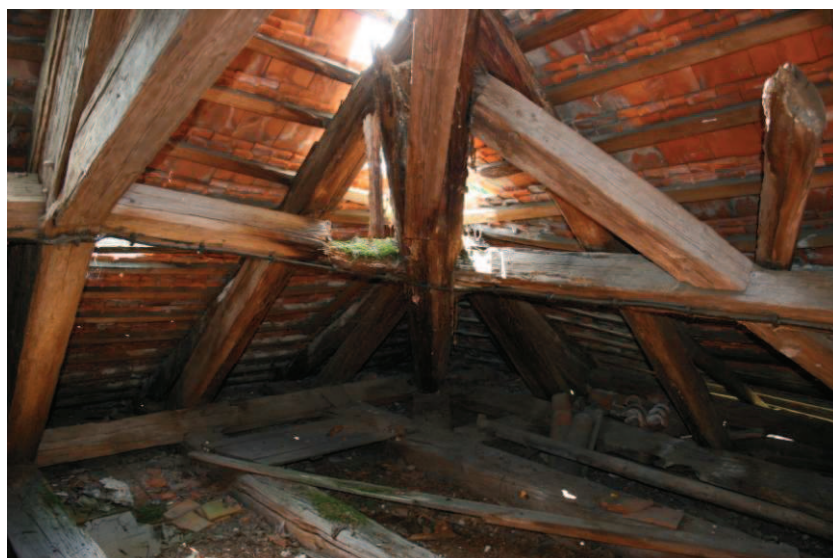
Obr. č. 6: Hluboké narušení valby v místě přilehlého lihovaru - propad.

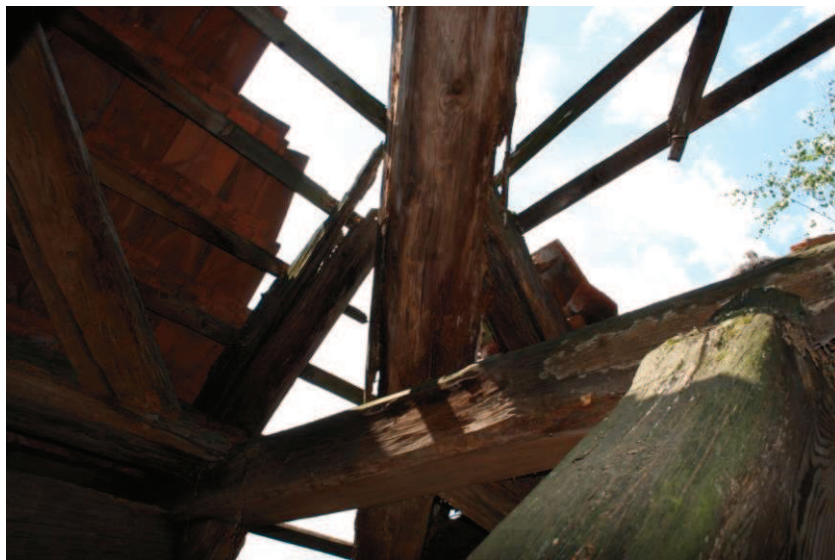
Obr. č. 7: propad střešního pláště u komínového průduchu.

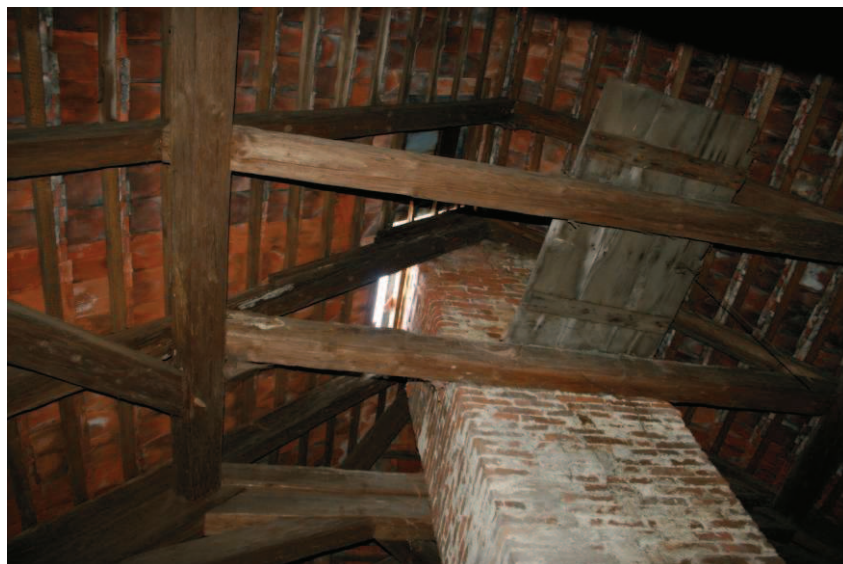
Obr. č. 8: Kolem zděného komínu dlouhodobě zatéká - rozvoj hniloby.

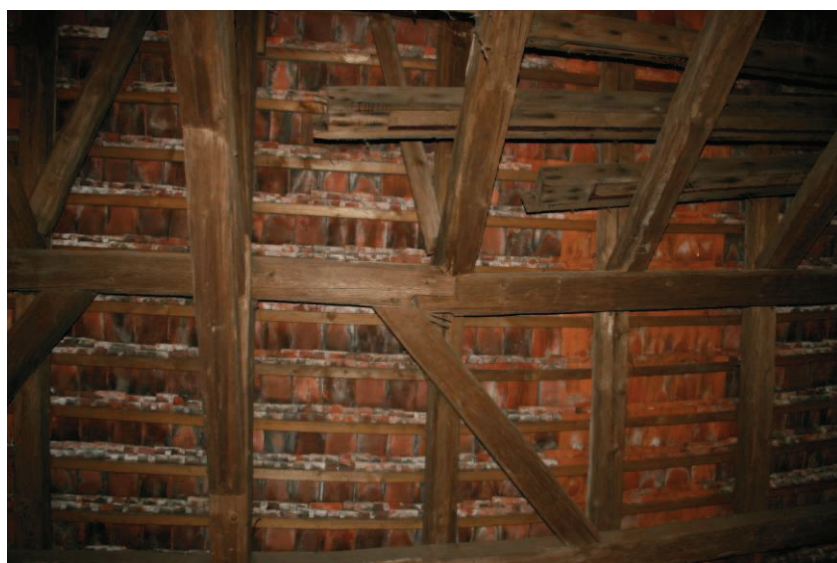
Obr. č. 9: Vlivem poklesu spodní paty krovu dochází k tvarovým deformacím a prolomení vaznic.

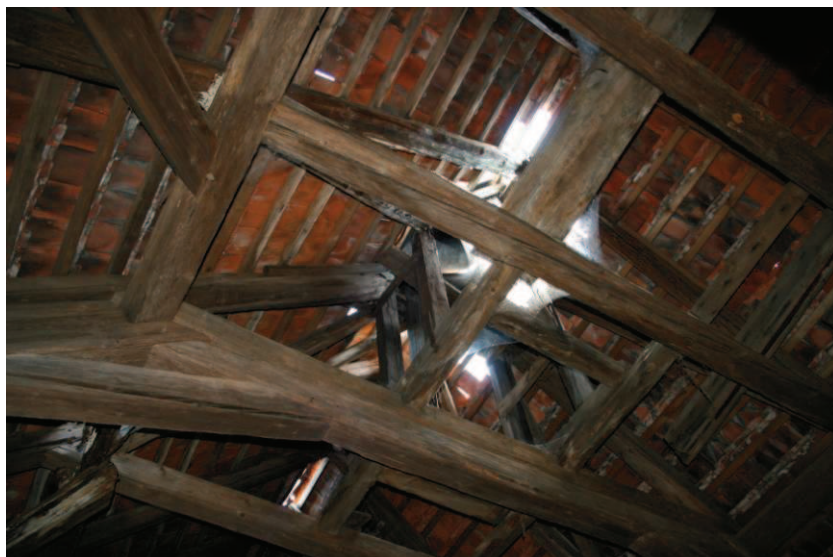
Obr. č. 10: Kolem sanktusníku (zvoničky) dlouhodobě zatéká. Celá spodní pata věžičky je nevratně narušena a hrozí celkový propad.

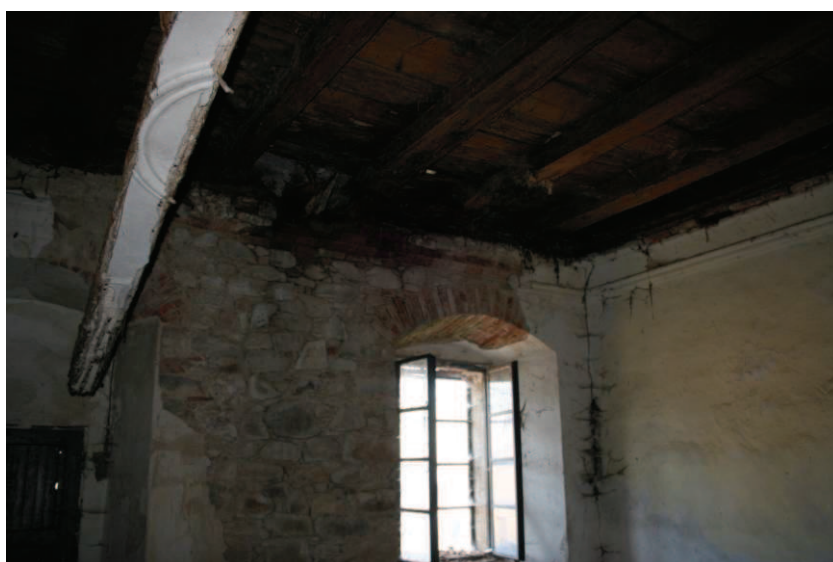
Obr. č. 11: Propad stropních konstrukcí způsobilo nekontrolovatelné šíření dřevomorky domácí ve spodní patě krovu.

-zvláštní pozornost se musí věnovat sanaci spodní paty zdiva a dokonalému odstranění všech plodnic dřevomorky domácí ze stropní konstrukce!!!

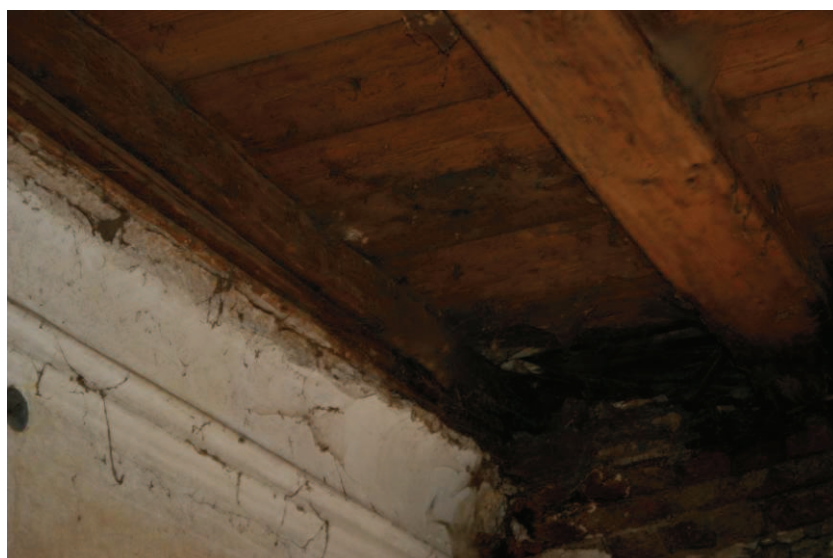
Obr. č. 12: Hluboce zahnilá stropní konstrukce - rozvoj dřevomorky domácí.

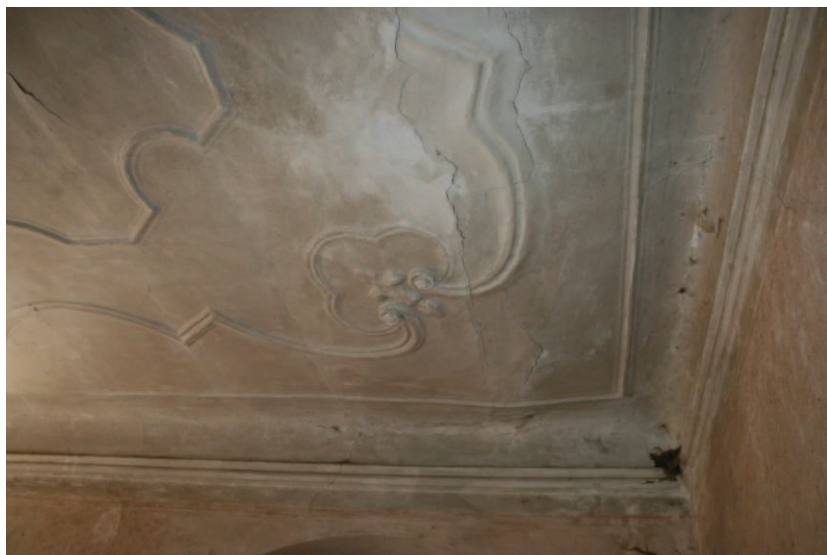
Obr. č. 13: Patrný starý propad stropních konstrukcí i valbě směrem do ulice.

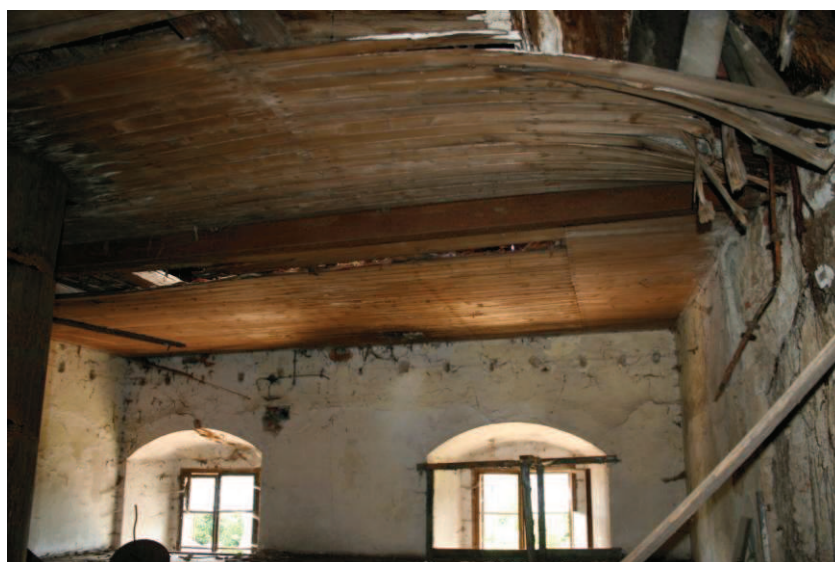
Obr. č. 14: Propad stropní konstrukce ve valbě okolo technologie lihovaru.

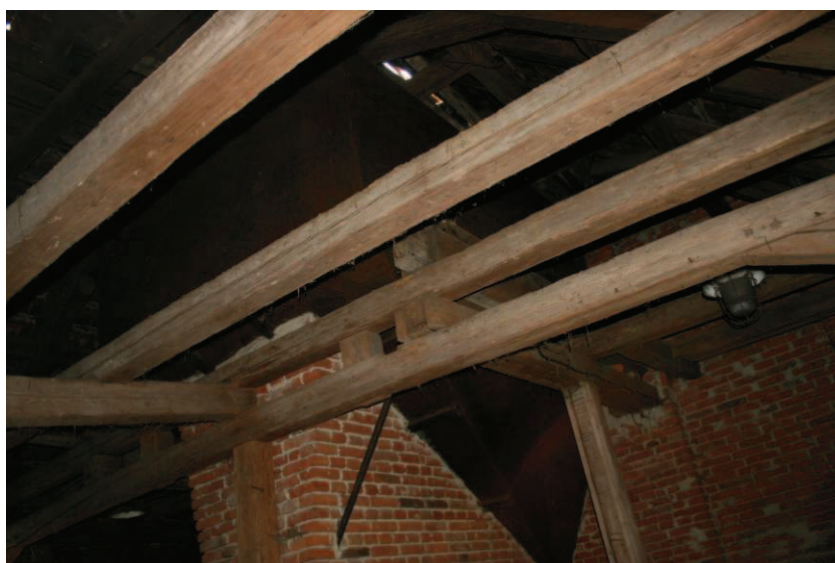
Obr. č. 15: Ve střední části u protipožárního zděného štítu je do krovu vloženo ocelové silo.

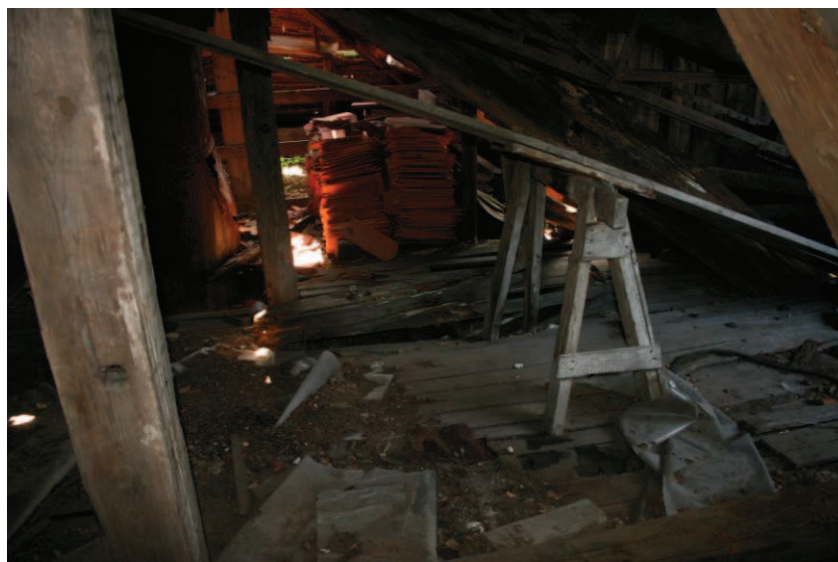
Obr. č. 16: Hluboce zahnilý průnik krovů kolem dopravníků.

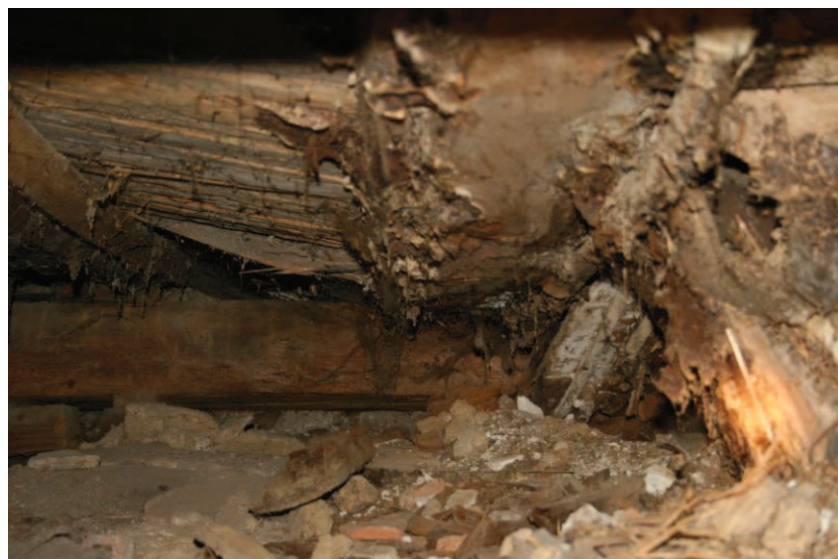
Obr. č. 17: Pohled do stropní konstrukce. Velké narušení a rozšíření dřevomorky domácí!

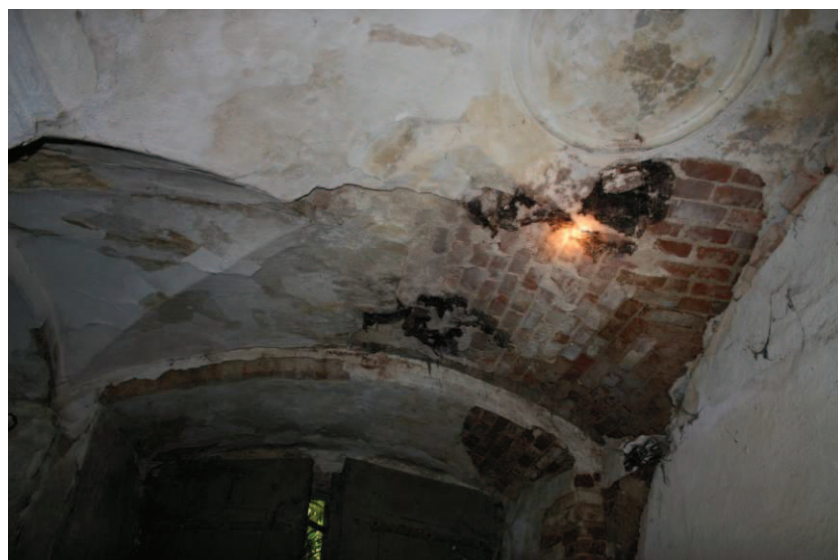
Obr. č. 18: Plodnice dřevomorky prorůstají i zděné konstrukce a klenby!

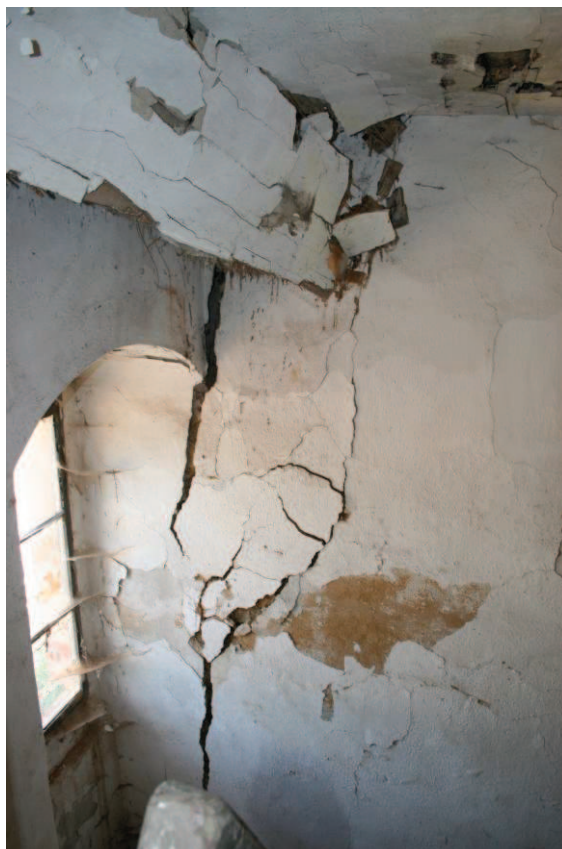
Obr. č. 18: Patrné celkové narušení statiky objektu vlivem podélného posuvu krovu - Jedná se o havarijní stav a hrozí celkový propad.
