Objednatel:  Česká republika Státní pozemkový úřad Husinecká 1024/11a 130 00 Praha 3		Zpracovatel:  GREBNER G  INŽENÝRSKÁ A PROJEKTOVÁ KANCELÁŘ SPOL. S R. O. JESENIOVA 1196/52, 130 00 PRAHA 3		Zpracovatel částí:		Paré:	
Místo stavby : Tisová, část Lhotka k.ú. Kumpolec		SOD objednatele : 1611/14/PD		Architekt			
Název akce:  Dokumentace pro stavební povolení Návrh udržovacích prací objektu zámku Tisová obec Tisová, část Lhotka k.ú. Kumpolec				Zodp. projektant		Ing. M. Pfeffer	
				Vypracoval		Ing. arch. J. Paleček	
				Kontrola		Ing. M. Pfeffer	
				HIP		Ing. M. Pfeffer	
				Měřítko:		Formát:	
				-		4 x A3	
				Datum:		08/2104	
Příloha:  Fotodokumentace Architektonicko stavební a stavebně konstrukční řešení stavby				Číslo zakázky:		Stupeň:	
				PGI 1983/14		DSP	
				Číslo přílohy:		Změna:	
				D01-01.12		1

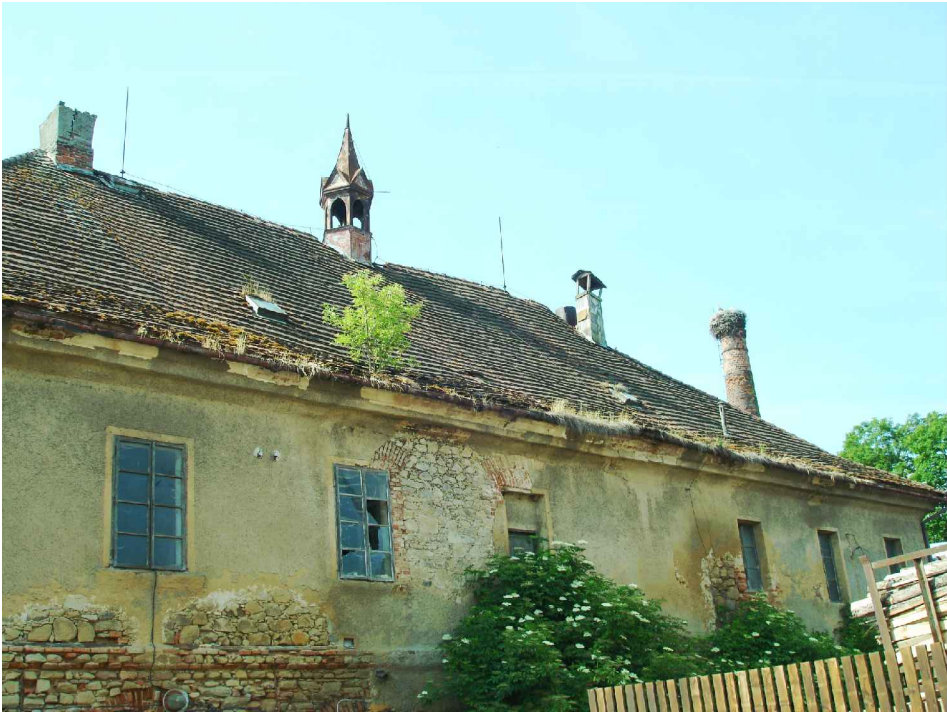
Severní fasáda  
poškození střechy a krovu,  
vyvalení schodišťové stěny

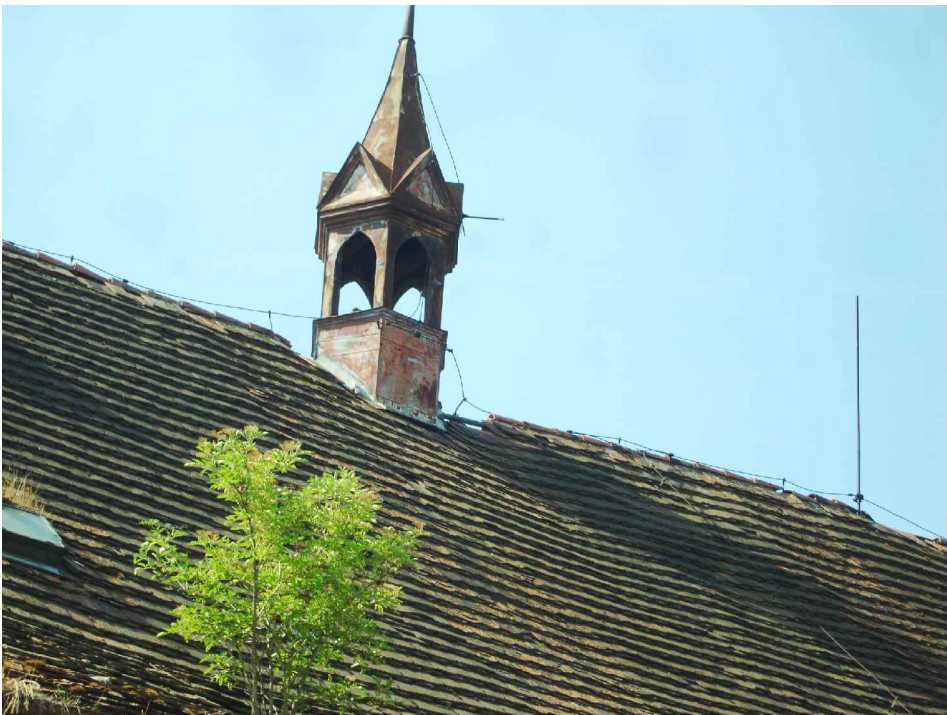
Sanktusníková věžička  
propad krovu v hřebeni

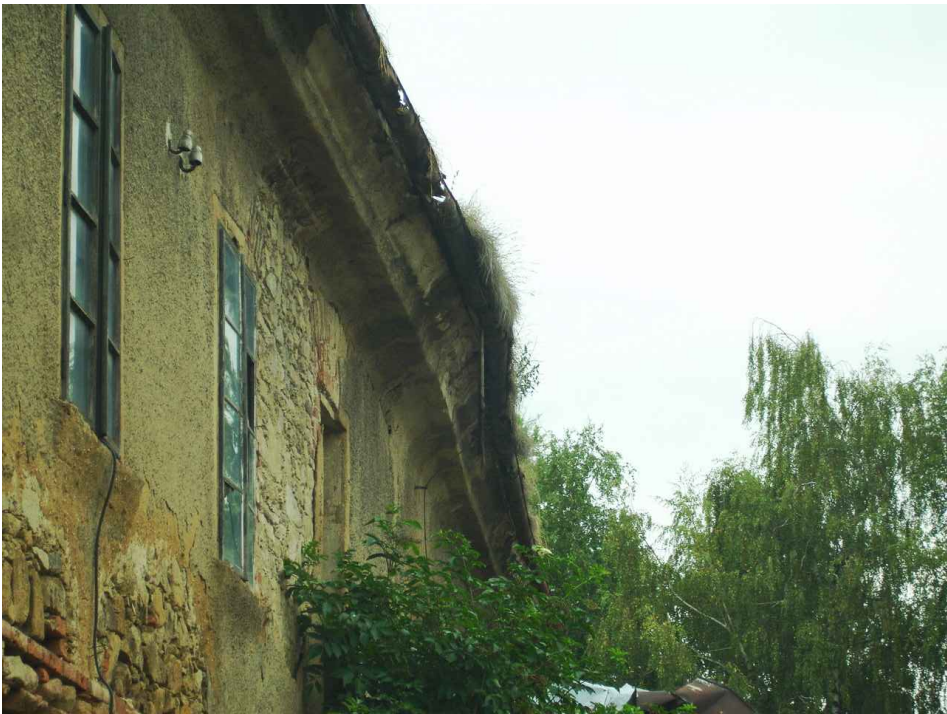
Severní fasáda  
vyvalená část schodišťové stěny

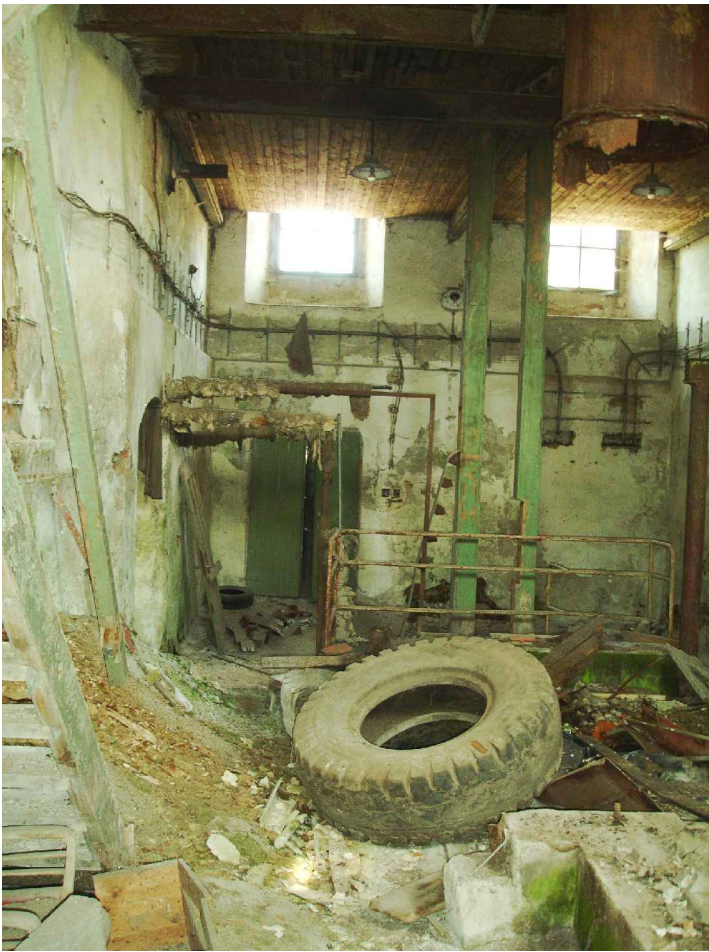
Místnost 1.01  
místnost pro skladování otvorových  
výplní
