Z P R Á V A

**o stavebně technickém průzkumu
v objektu zámku Tisová, obec Lhotka,
Plzeňský kraj**

Číslo zakázky :	4972/14
Odpovědný řešitel :	Ing. Luděk Dostál
Vypracovali :	Ing. Luděk Dostál; Zbyněk Potužák, CSc.

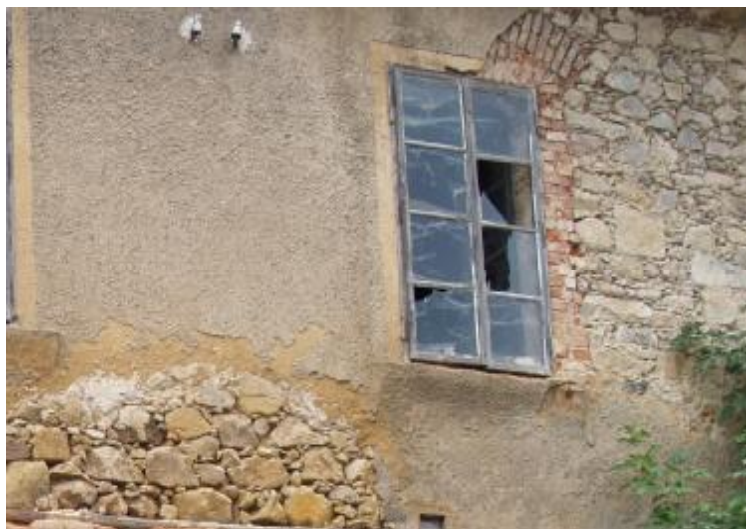
Kamenné zdivo nemá vodorovné ložné spáry a nelze ho charakterem považovat ani částečně za zdivo řádkové. Lze přitom předpokládat, že vazba zdiva a klínování kamenů je pouze v líci stěn, uvnitř průřezu pilířů lze předpokládat pouze lomový kámen bez řádné vazby prolitý maltou.

Charakter a vazba líce kamenného zdiva

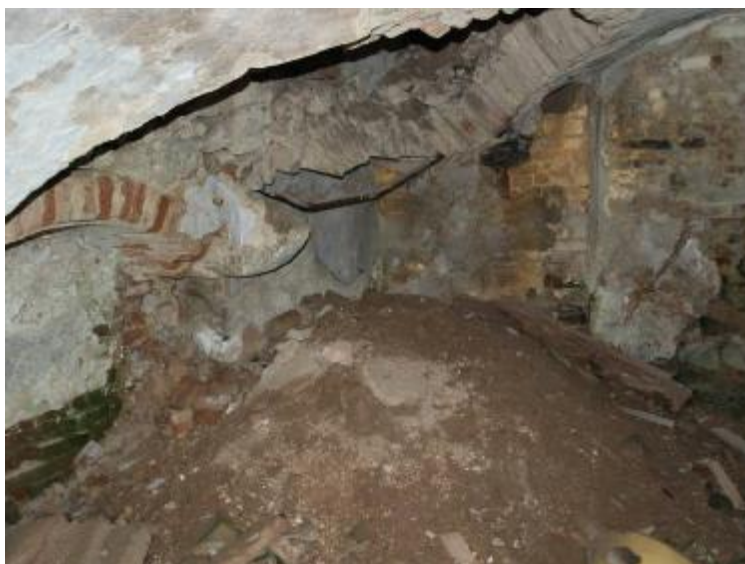
Propadlá klenba, degradace malty a cihel

Konstrukčně je objekt zděný dvojtrakt s klenutými stropy nad přízemím. Klenby jsou české placky s lunetami. Jsou velmi ploché a tak vyvozují velké horizontální složky sil. V nedávné minulosti došlo při zřícení části dřevěných stropů destruovaných hnědou destrukční hnilobou k proražení stropní klenby. Ztužení objektu, které zajišťovaly dřevěné konstrukce, je dnes nefunkční, díky degradaci stropů a krovu dřevokaznými houbami a hmyzem. Vodorovné složky sil od plochých kleneb a krovu a degradace nosného zdiva byly příčinou oddělení velké části severozápadní obvodové zdi a její vychýlení ze svislice. Toto vychýlení odhadujeme na cca 100mm. V důsledku toho došlo k významným poruchám kolmých klenutých překladů, které se projevují trhlinami. Klenuté překlady po rozestoupení podpor hrozí zřícením.

Dále považujeme za nutné zajištění stability poškozených stropních kleneb a klenbových pasů. Možností je např. vyklínování dřevěnými klíny, popř. i vyheverování a následné hloubkové vyspárování. Provizorním řešením je plošné podepření poškozených kleneb ramennáky. V této souvislosti varujeme před bodovým podepřením poškozených kleneb, které by při aktivaci mohlo vyvolat naopak vyvolat jejich havárii. Za nutné považujeme rovněž odstranit, popř. podepřít poškozené dřevěné stropy, jejichž zřícení by mohlo být příčinou havárie stropních kleneb nad přízemím.

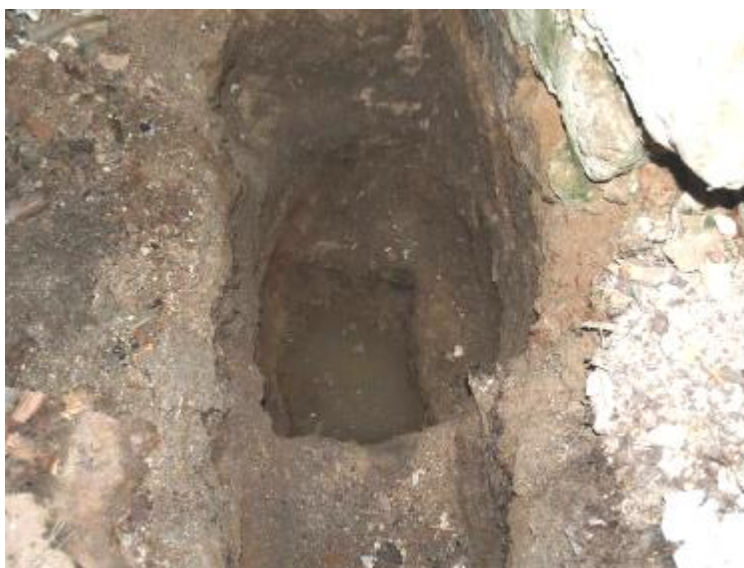
Pro ověření hloubky založení v souvislosti s uvažovanou odvodňovací drenáží byla v přízemí objektu vyhloubená kopaná sonda. Její poloha je vyznačena v příslušném půdoryse a označena symbolem K1. Výkop byl ukončen 1,55m pod úrovní podlahy, tj. cca 1,5m pod úrovní okolního terénu. V hloubce 1,15m pod podlahou byla naražena hladina podzemní vody, která se ustálila v hloubce 1,0m pod podlahou. To je v souladu se skutečností, že v blízkém okolí se nacházejí rybníky a že objekt není podsklepený.

Podzemní voda v sondě K1

Dokumentace kopané sondy je zařazena v příloze a z jejího vyhodnocení je zřejmé, že uvažovaná drenáž by z hlediska odvlhčení objektu byla neúčinná. Hladina podzemní vody může kolísat a drenáž může být zaplavena.

Pro odvlhčení objektu považujeme za zásadní sanaci krovu a střechy, doplnění okapů a odvedení srážkové vody. V přízemí objektu lze doporučit větrané podlahy, které k definitivnímu odvlhčení zdiva přispějí rovněž.

Dále lze doporučit terénní úpravy s cílem odvodnit okolí objektu. Případné snížení úrovně vnějšího terénu podél obvodových zdí pod úroveň podlahy přízemí by se projevilo rovněž velmi příznivě. Podmínkou je ale nutnost odvést srážkovou vodu od budovy.

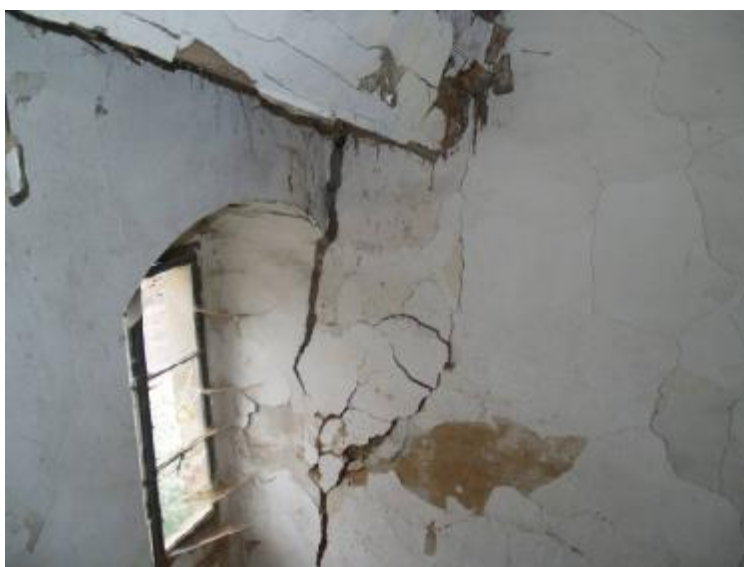
Poruchy se projevují svislými trhlinami na kontaktu severozápadní fasádní zdi a příčných stěn a kleneb. Ztužení objektu zajišťované dřevěnými stropními trámy a tuhostí krovu je díky dekompozici dřeva biotickými škůdci nefunkční. Vyklonění obvodové stěny ze svislice o cca 100mm ven z objektu bylo pak způsobeno degradací zdiva a působením horizontálních složek sil od krovu, kleneb a klenebných pasů. Vlhké zdivo v neužívaném a nevytápěném objektu v zimním období promrzá a je degradováno i mrazem. Kamenné zdivo s nedokonalou vazbou nezajišťuje tuhost objektu a porušuje se svislými trhlinami v rozích.

Oddělující se obvodová zeď

Vychýlenou obvodovou zeď doporučujeme zajistit ocelovými táhly v místech příčných stěn. Tato táhla by měla být především v úrovni stropu nad přízemím. V úrovni římsy lze doporučit ztužení objektu vložením železobetonového věnce, nebo sepnutí vodorovných ocelových ztužujících nosníků na protilehlých fasádách ocelovými táhly v úrovni stropu pod půdou. Dále považujeme za nutné zachycení vodorovných sil, které vyvozuje poškozená a deformovaná ležatá stolice krovu.

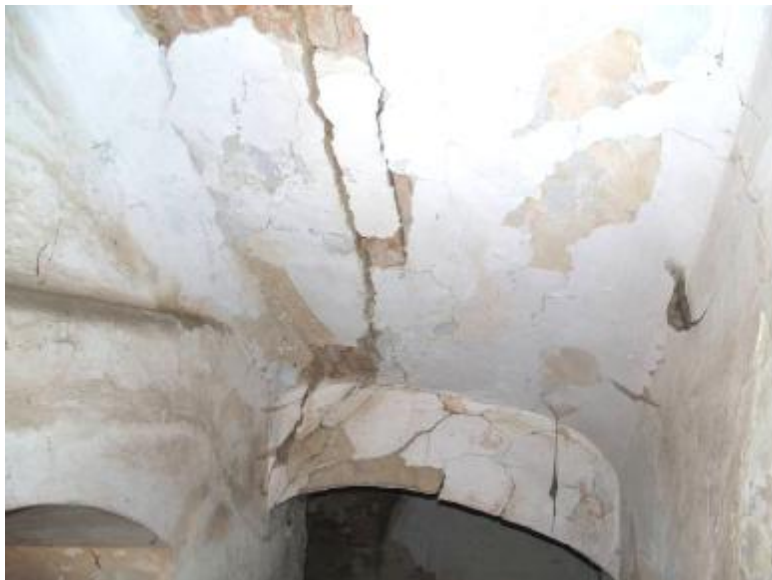
Vyklánění zdí je příčinou rozestupování podpor kleneb a klenebných pasů, ve kterých vznikají nebezpečné trhliny, které bezprostředně ohrožují jejich stabilitu. Dochází i ke zmenšení uložení hnilobou poškozených zhlaví dřevěných stropních trámů. Trámy akutně hrozí zřícením a ohrožují stabilitu již poškozených kleneb. Ke zřícení části dřevěných stropů a proražení stropní klenby již lokálně došlo

Trhliny v klenbě a klenebném pasu schodiště

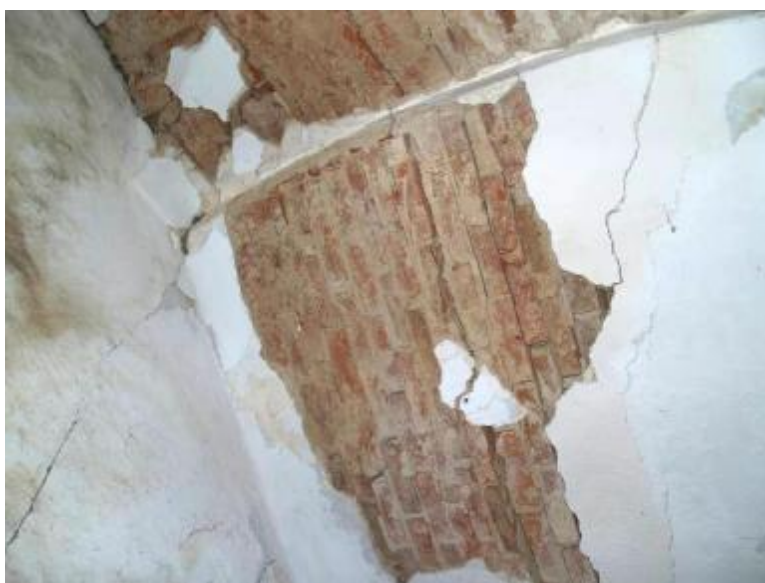
Rozvolněné zdivo kleneb

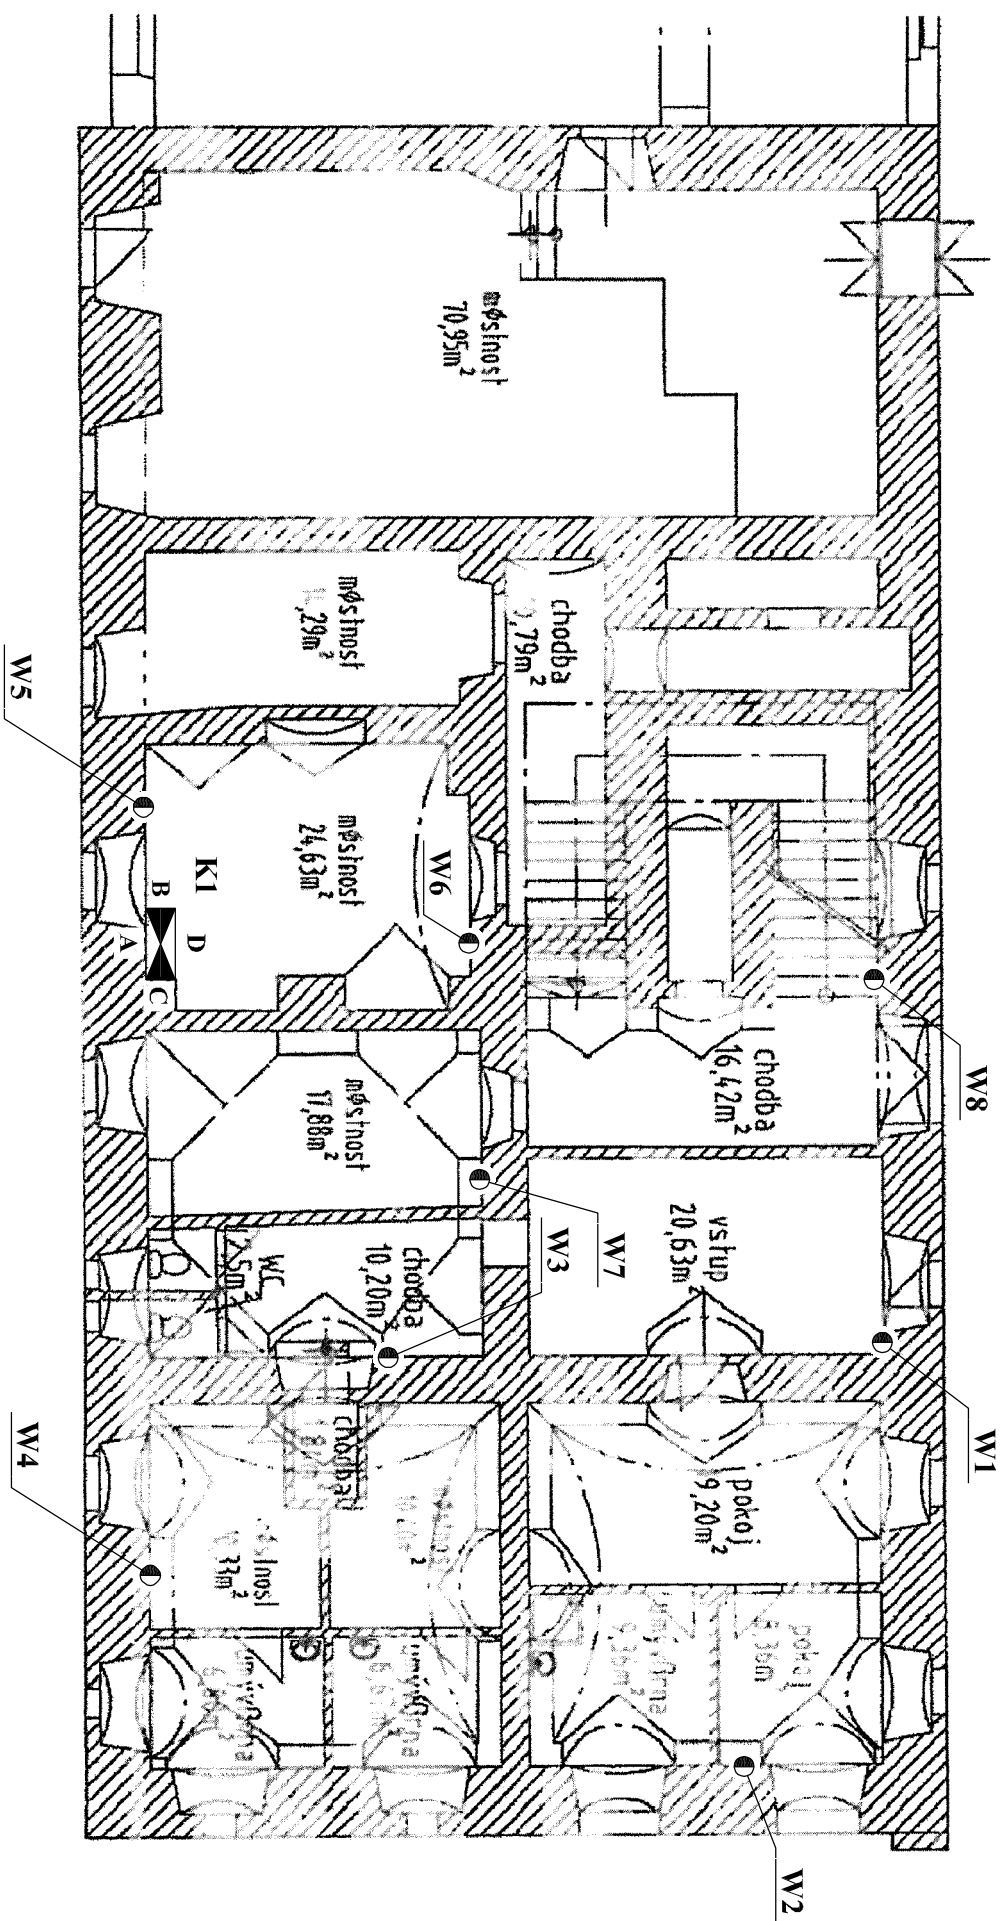
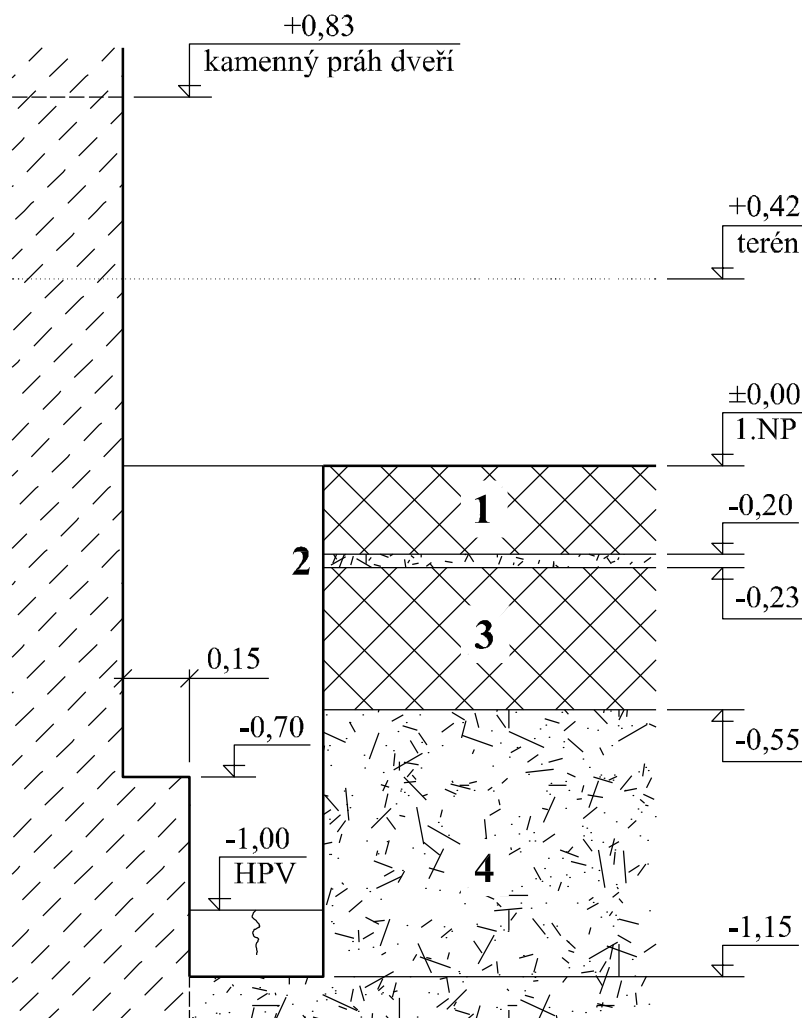
Sonda č.: **K1**

- 1 - navážky: rum, popel a stavební suť, tl. 0,20m
- 2 - uhelný mour, tl. 0,03m
- 3 - navážky: rum, popel a stavební suť, tl. 0,32m
- 4 - písčité jíl, mokré, měkký, tl. >0,60m

V hloubce -1,15 byla naražena hladina spodní vody. Ustálená hladina vody v hloubce -1,00.
