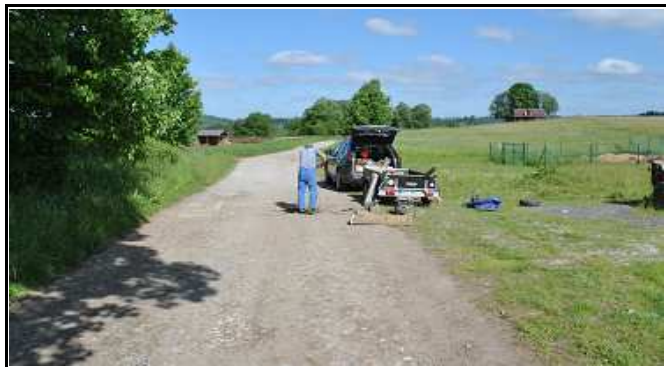
Obr.č. 1: Pohled na úvodní plochou část **polní cesty C1** s místem hloubené sondy S1 u fotbalového hřiště na úseku staničení km 0,11 .

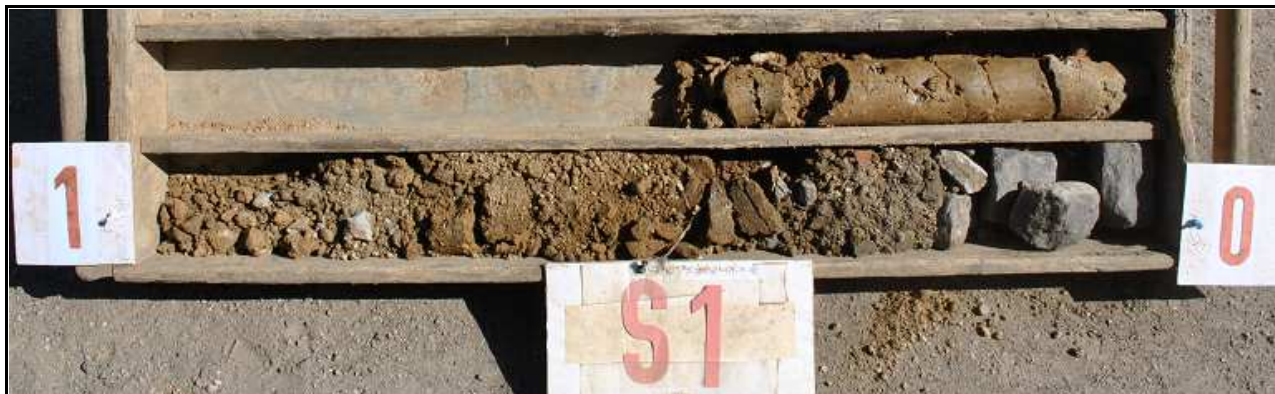
Obr.č. 2 : Pohled do vzorkovnice na geologický profil sondy S1, hluboké 1,4 m. Konstrukce cesty je složena z penetračního makadamu a lomové štěrkodrtě frakce 0-125 souhrnné mocnosti 250 mm (rozpojeno sbíjením) . Spočívá na hlinito-písčitém deluviu, soudržném, pevné konzistence, s úlomky až kameny do vel. 5 cm. Podzemní voda se v sondě neprojevila.

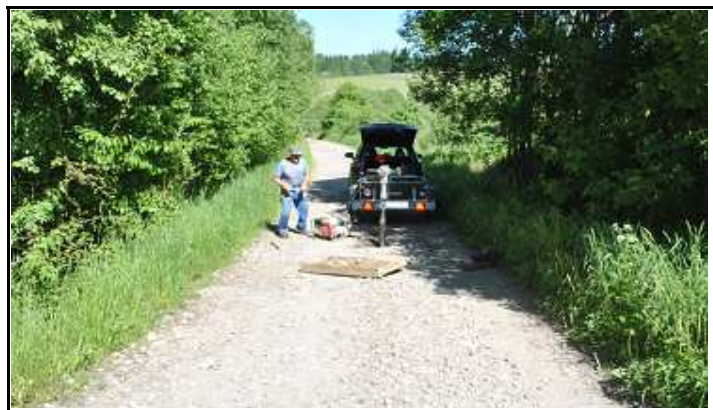
Obr.č. 3: Pohled na pokračující zvolna klesající část cesty s místem hloubené sondy S2 na úseku staničení km 0,36.

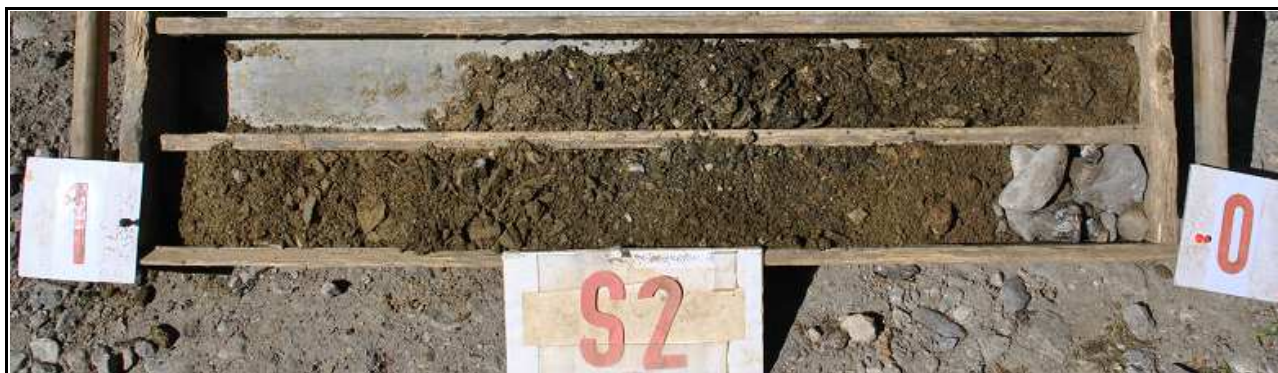
Obr.č. 4 : Pohled na geologický profil sondy S1, hluboké 1,7 m. Konstrukce cesty je složena z degradované vrstvy penetračního makadamu tl. 150 mm (rozpojeno sbíjením) , uloženém na vrstvě hlinitého písku, ulehlého, s ostr. štěrskem. Zcela zvětralé rulové podloží pevnostní třídy R6-R5 zastíženo 0,5 m pod povrchem , od úrovně 1,3 m s přechodem do silně zvětralé, velmi málo pevné, třídy R5. Podzemní voda se v sondě neprojevila.

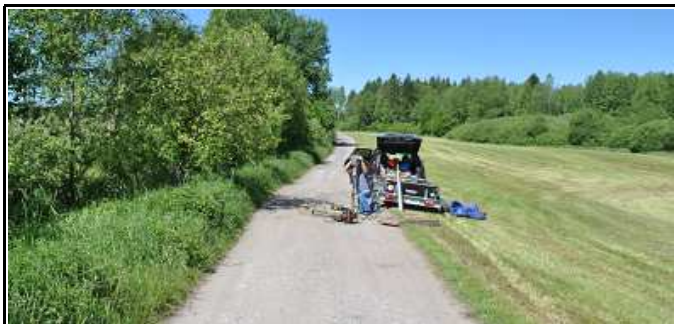
Obr.č. 5 : Pohled do prostoru ploché sníženiny s místem hloubené sondy S3 5 m před propustkem drobné rybniční zdrže na úseku staničení km 0,50 .

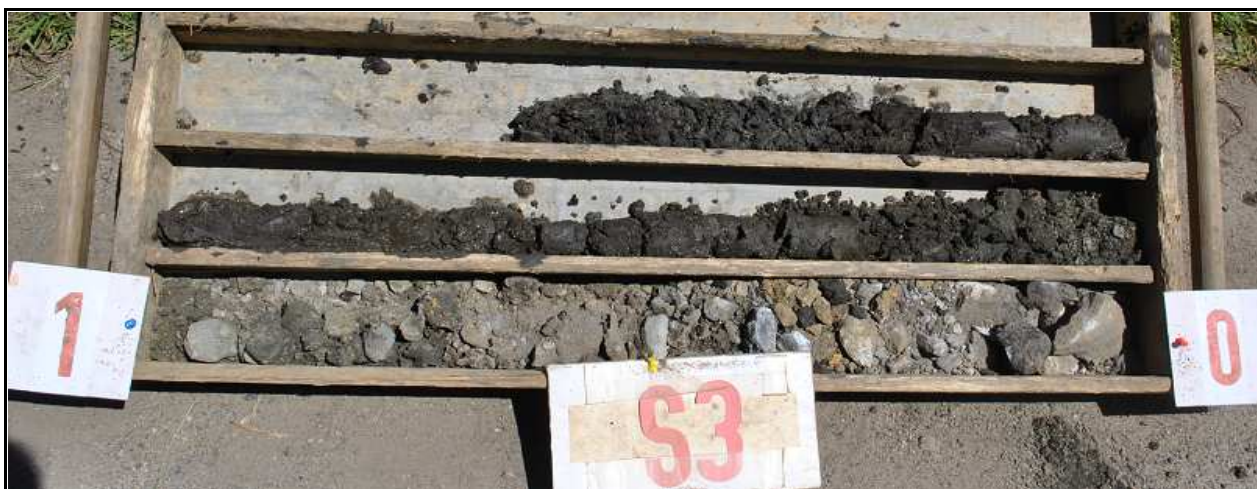
Obr.č. 6 : Pohled na geologický profil sondy S3, hluboké 2,6 m. Cesta je v daném úseku vedena po násypu výšky 0,9 m. Svrchní část tvoří penetrační makadam založený do písčito-kamenité vrstvy, velmi ulehlé (rozpojeno sbíjením) . Násyp spočívá na reliktu hlinitého písku, ulehlém – konzolidovaném, od 1,1 m s vrstvou organogenní zeminy, kypré. Hloubení ukončeno v jílovitém písku, velmi měkké konzistence. Podzemní voda se projevila od úrovně 1,5 m s ustálením 1,65 m pod niveletou cesty.

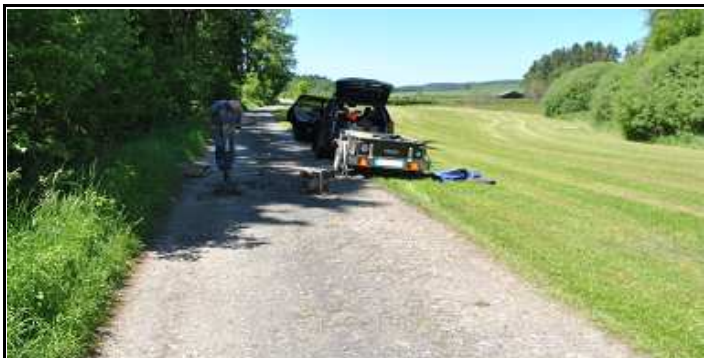
Obr.č. 7 : Pohled na střední zvolna stoupající úsek cesty s místem hloubené sondy S4 na úseku staničení km 0,80 .

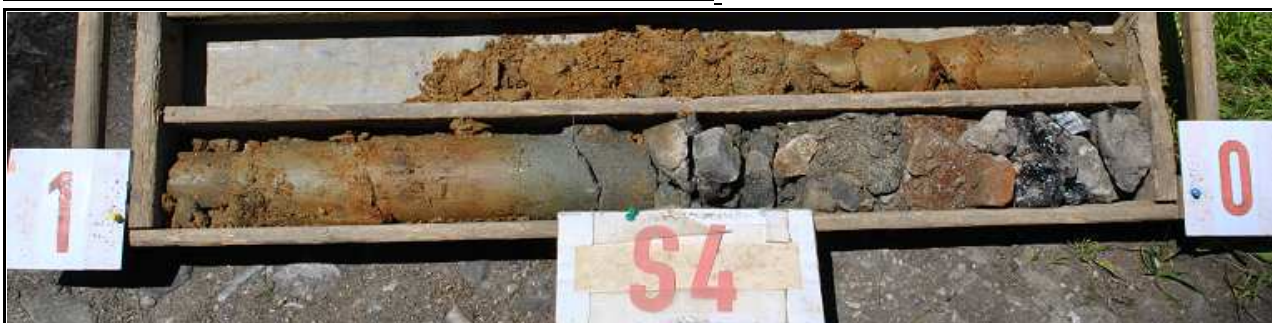
Obr.č. 8 : Pohled na geologický profil sondy S4, hluboké 1,7 m. Konstrukce cesty je složena ze slabě degradované vrstvy penetračního makadamu tl. 150 mm založeném do písčitého štěrku frakce 0-32 celkové mocnosti 0,4 m (rozpojeno sbíjením). Spočívá na vrstvě tmavě šedého písku se střípky cihel (patrně původní povrch cesty) , od hloubky 0,8 m s přechodem do eluviálně rozvětralého rulového podloží, pevnostní třídy R6. Podzemní voda se v sondě neprojevila.

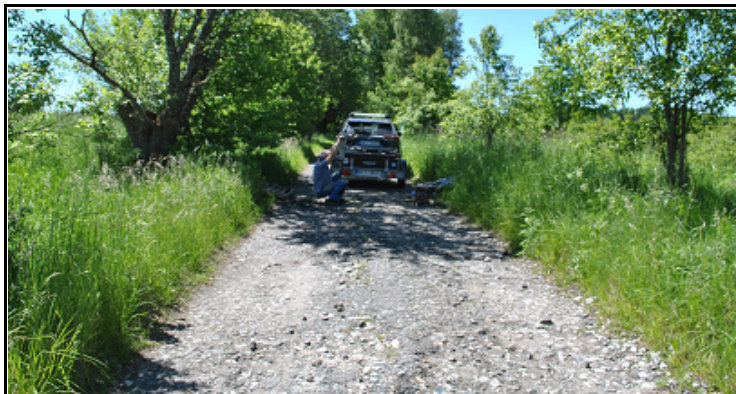
Obr.č. 9 : Pohled na stoupající úsek cesty s místem hloubené sondy S5 zhruba 20 m před kontejnery na úseku staničení km 1,07.

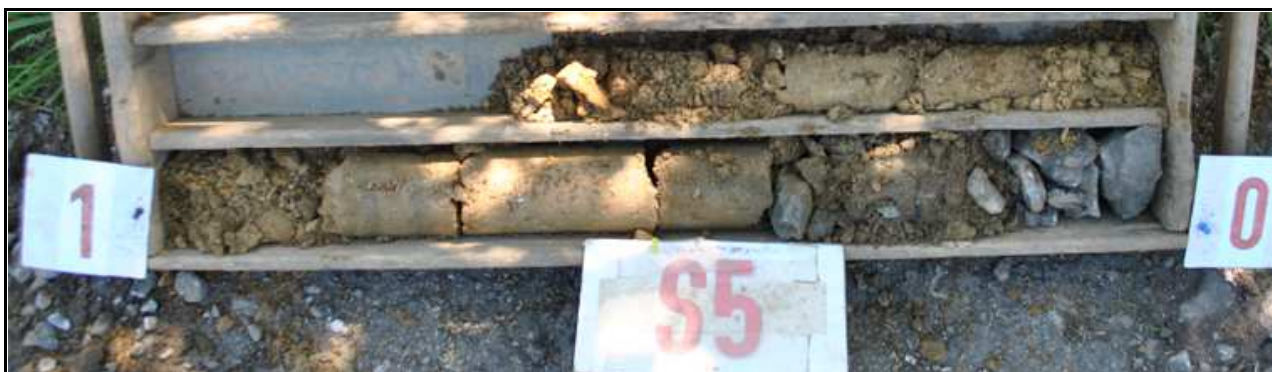
Obr.č. 10 : Pohled na geologický profil sondy S5, hluboké 1,6 m Konstrukce cesty je složena ze silně degradované vrstvy penetračního makadamu s podsypem ze štěrkodrtě 0-32 založené do tmavě šedého štěrkovitého písku , s úlomky cihel (původní povrch cesty) souhrnné mocnosti 0,4 m (rozpojeno sbíjením). Spočívá na vrstvě hnědošedého hlinitého písku , pevné konzistence, s úlomky, od hloubky 0,9 m s přechodem do eluviálně rozvětralého rulového podloží, třídy R6. Hloubení ukončeno ve zcela zvětralé pararule, třídy R6-R5. Podzemní voda se v sondě neprojevila.

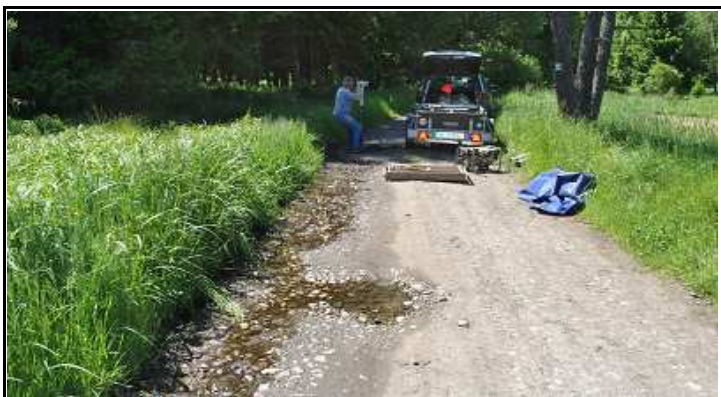
Obr.č. 11 : Pohled na závěreční plochý úsek cesty vedený zamokřeným úsekem na okraji lesa s místem hloubené sondy S6 na úseku staničení km 1,49.

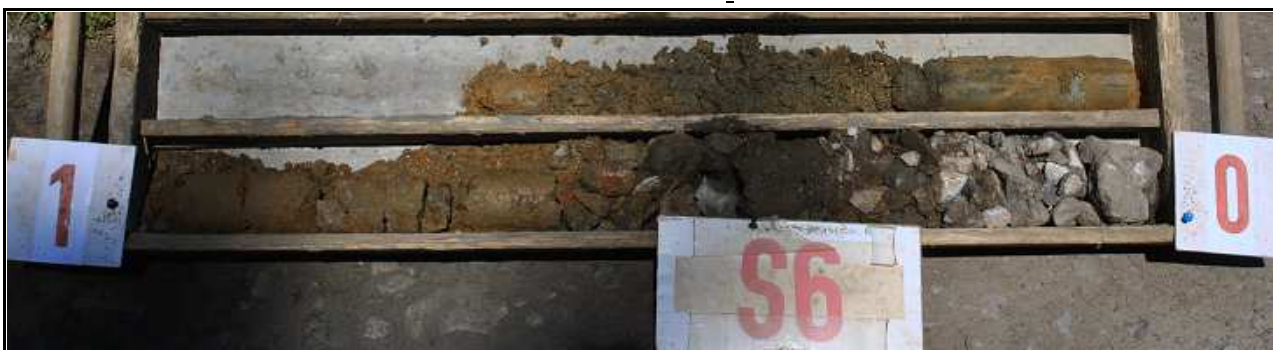
Obr.č. 12 : Pohled na geologický profil sondy S6, hluboké 1,7 m. Cesta je v daném úseku vedena po násypu výšky 0,6 m , od úrovně 0,35 m štětovaném (obtížně sbíjeno). Násyp spočívá na vrstvě hlinitého od hloubky 1,0 jílovitého písku, pevné konzistence, na bázi písek slabě jílovitý, středně ulehlý. Hloubení ukončeno v horninovém eluvium třídy R6. Vrt zalila povrchová akumulace v úrovni 0,4 m.

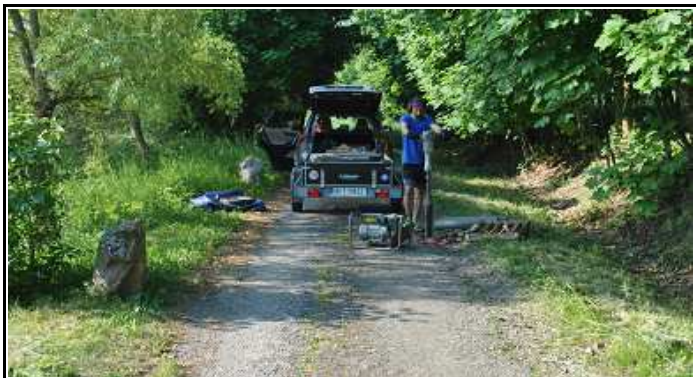
Obr.č. 13: Pohled na úvodní zvolna klesající úsek **polní cesty C2** s místem hloubené sondy S7 na úseku staničení km 0,06.

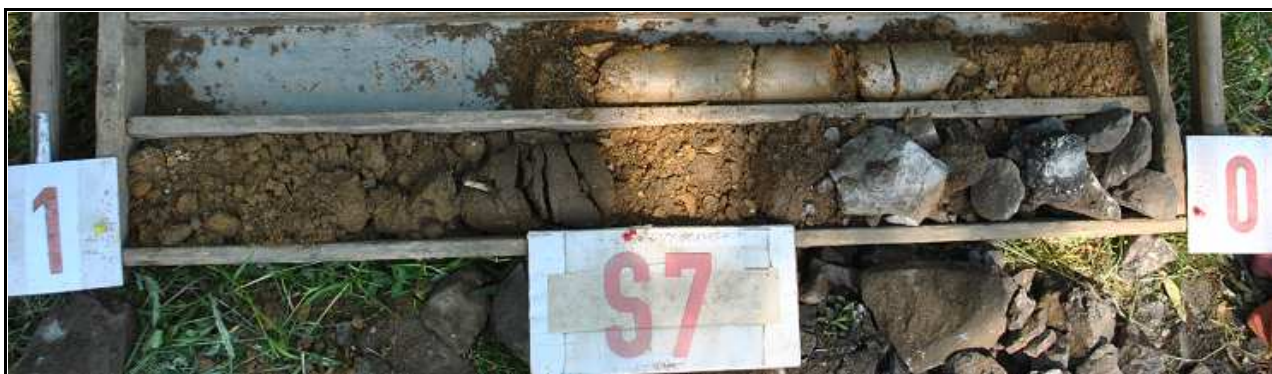
Obr.č. 14 : Pohled na geologický profil sondy S7, hluboké 1,6 m. Konstrukce cesty je složena ze slabě degradované vrstvy penetračního makadamu s podsypem frakce 0-125 založené v úrovni 0,4 m do tmavě šedého štěrkovitého písku, s úlomky cihel (původní povrch cesty – do hloubky 0,5 m rozpojeno sbíjením). Spočívá na vrstvě hnědého hlinitého písku s kořeny, pevné konzistence, s úlomky, od hloubky 1,0 m s přechodem do slídnato-písčitého eluvia třídy R6. Hloubení ukončeno ve zcela zvětralé rule třídy R6-R5. Podzemní voda se v sondě neprojevila.

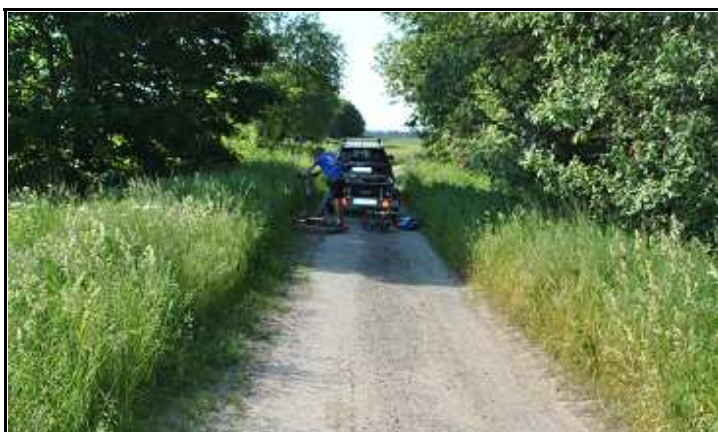
Obr.č. 15 : Pohled na pokračující plochý úsek cesty s místem hloubené sondy S8 zhruba 20 m za křížením s VN na úseku staničení km 0,23 .

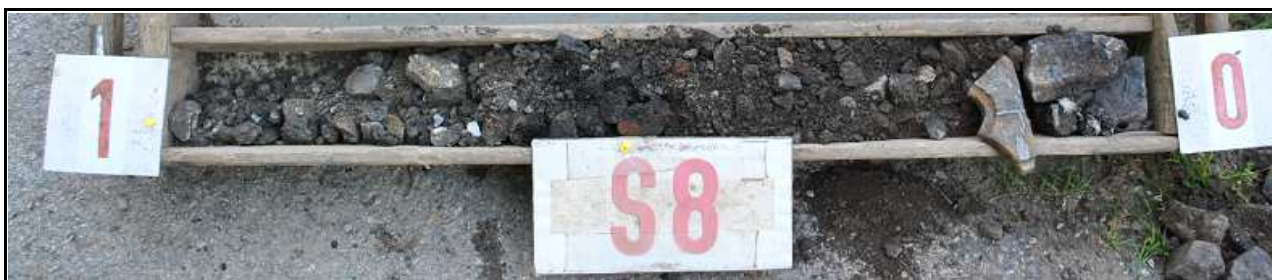
Obr.č. 16 : Pohled na geologický profil sondy S8, hluboké 1,0 m. Konstrukce cesty je složena ze slabě degradované vrstvy penetračního makadamu s podsypem šedočerné písčito-kamenité odpadové vrstvy obsahující kusy litiny . Od úrovně 0,4 m zastižen vyrovnávací písčito-kamenitý násyp, velmi ulehlý, na bázi štětovaný hrubým kamenem, sbíjením neprorazitelné.

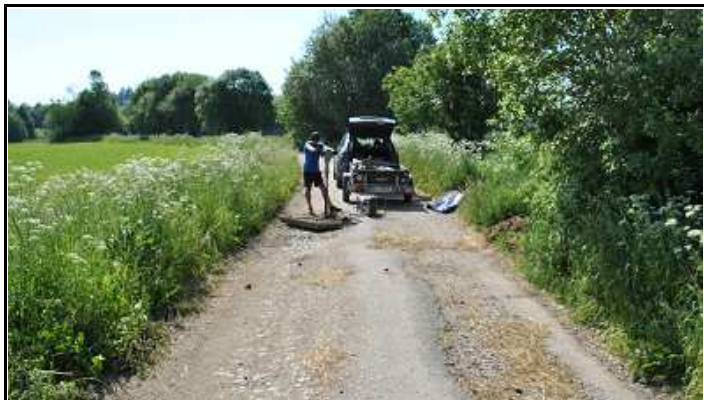
Obr.č. 17 : Pohled na zvolna stoupající úsek za odbočkou k zemědělskému areálu s místem hloubené sondy S9 na úseku staničení km 0,48.

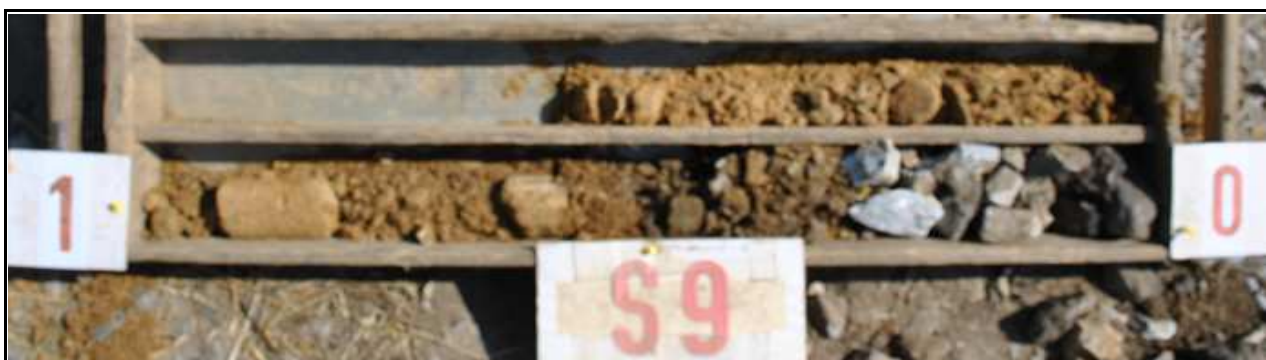
Obr.č. 18 : Pohled na geologický profil sondy S7, hluboké 1,6 m. Konstrukce cesty je složena ze slabě degradované vrstvy penetračního makadamu s podsypem frakce 0-125 založené v úrovni 0,3 m do tmavě šedého štěrkovitého písku, s úlomky cihel (původní povrch cesty – do hloubky 0,4 m rozpojeno sbíjením). Spočívá na vrstvě rezavo hnědého hlinitého písku, pevné konzistence, s úlomky, od hloubky 1,0 m s přechodem do zcela zvětralé pararuly, velmi málo pevné, třídy R5. Podzemní voda se v sondě neprojevila.

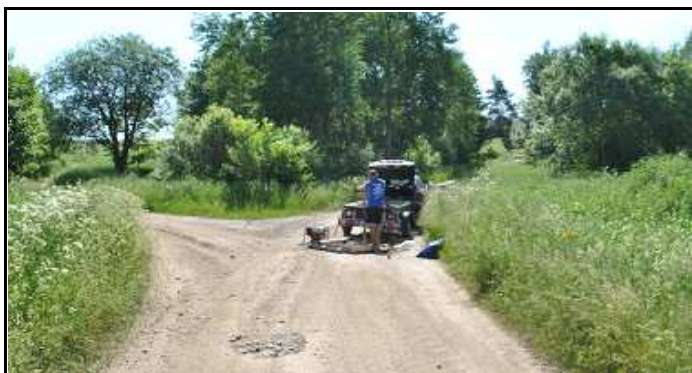
Obr.č. 19 : Pohled na rozcestí u kapličky s místem hloubené sondy S10 na úseku staničení km 0,68 .

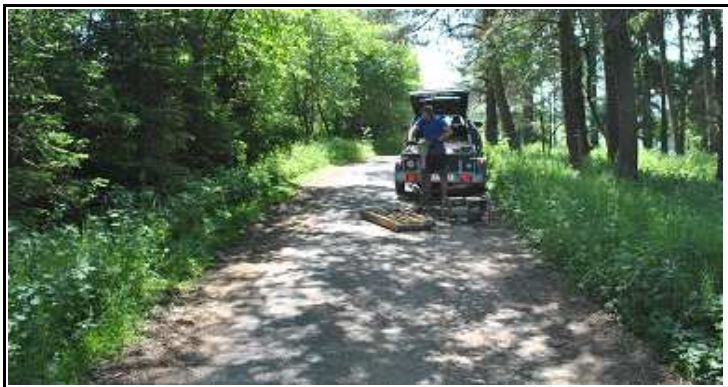
Obr.č. 21 : Pohled na předvrcholový úsek cesty pod Křížovou horou s místem hloubené sondy S11 na úseku staničení km 1,08 .

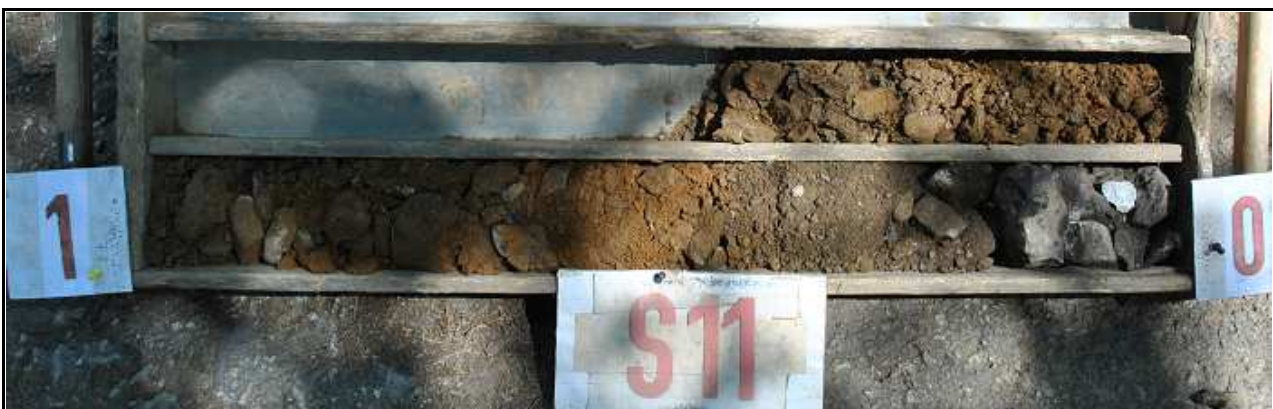
Obr.č. 22 : Pohled na geologický profil sondy S11, hluboké 1,5 m. Konstrukce cesty je složena ze slabě degradované vrstvy penetračního makadamu s podsypem ze štěrkovitého písku, frakce 0-63, mocnosti 0,4 m (sbíjeno). Spočívá na vrstvě rezavého hlinitého písku, pevné konzistence, s úlomky do 50 %, od hloubky 1,0 m s přechodem do silně zvětralé pararuly, velmi málo pevné, třídy R5.

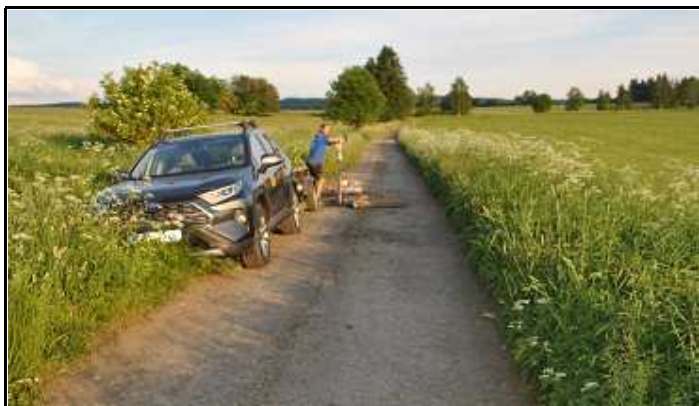
Obr.č. 23 : Pohled na plochý úsek cesty s místem hloubené sondy S12 na úseku staničení km 1,38 .

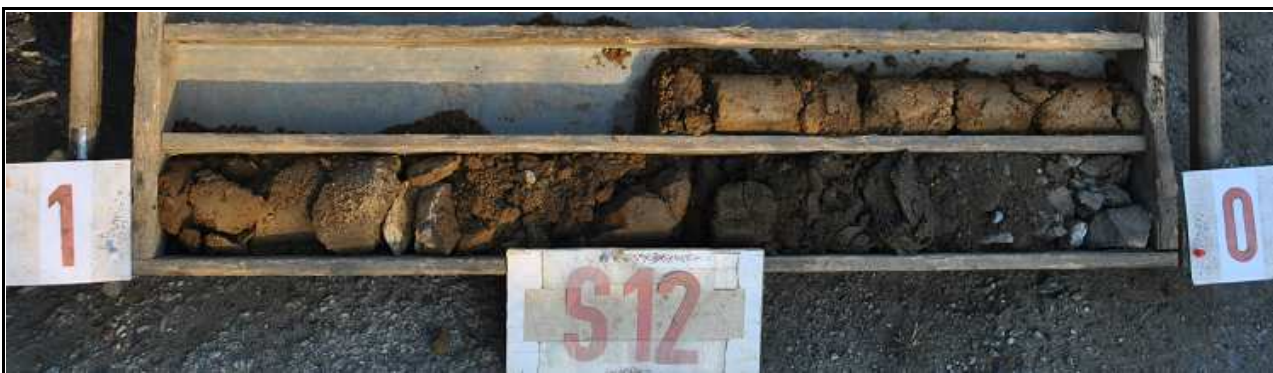
Obr.č. 24 : Pohled na geologický profil sondy S12, hluboké 1,5 m. Konstrukce cesty je složena ze slabě degradované vrstvy penetračního makadamu s podsypem ze štěrkovitého písku, mocnosti 0,3 m. Založena je do tmavě šedého písku, drobně úlomkovitého (původní cesta) , od 0,4 m s přechodem do hlinitého písku s úlomky a kameny do vel. 8 cm. Od hloubky 1,2 m zastíženo rulové eluvium, ulehlé, třídy R6

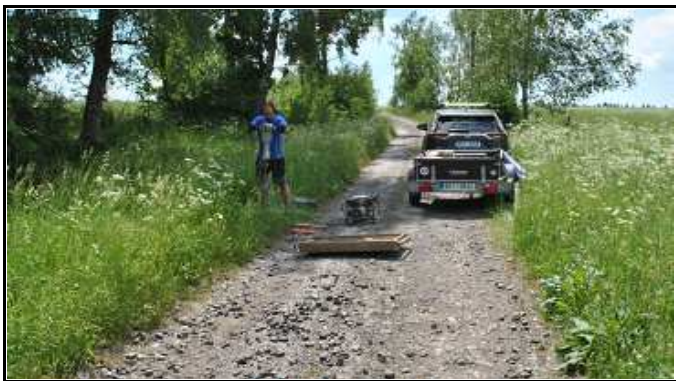
Obr.č. 25 : Pohled na stoupající silně rozbitý úsek s místem hloubené sondy S13 na krajnici cesty v úseku staničení km 1,71 .

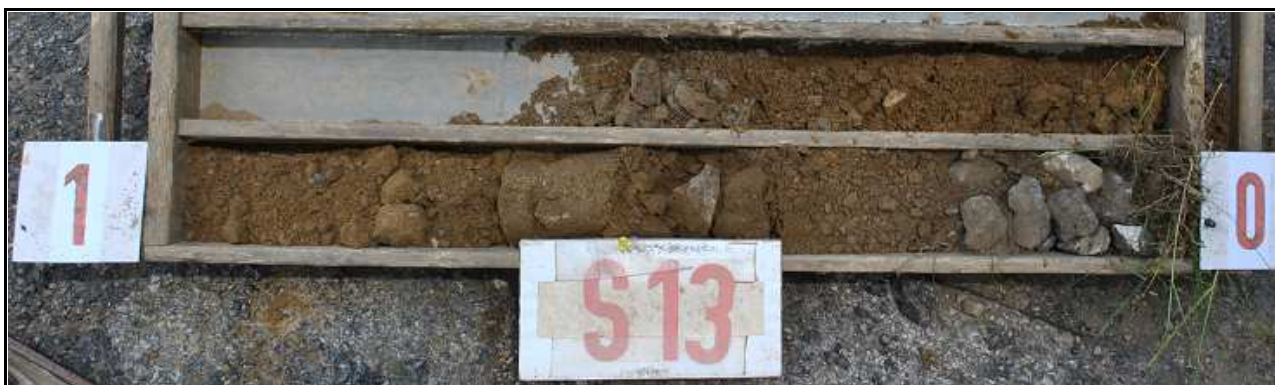
Obr.č. 26 : Pohled na geologický profil sondy S13, hluboké 1,5 m. Na okraji zastížen mezerovitý penetračního makadam tl. 200 mm s podsypem z tmavě hnědošedého štěrkovitého písku. Od úrovně 0,35 m dokumentován hlinitý písek s úlomky a kameny do vel. 5 cm, přecházející v hloubce 1,4 m do zcela zvětralé pararuly třídy R6-R5. Podzemní voda se v sondě neprojevila.

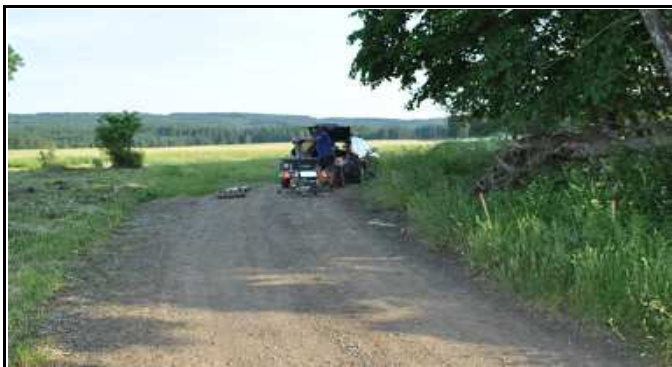
Obr.č. 27 : Pohled na závěrečnou zvolna klesající část cesty s místem hloubené sondy S14 ve vzdálenosti 9 m za bodem 525-4501, na úseku staničení cca km 2,1 , v místě zvaném Bučinec.

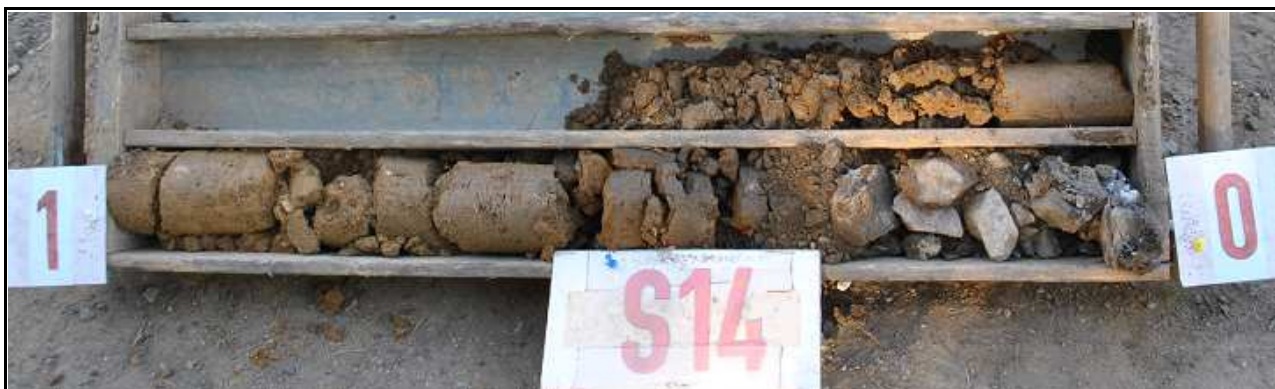
Obr.č. 28 : Pohled na geologický profil sondy S14, hluboké 1,5 m. Konstrukce cesty je složena ze slabě degradované vrstvy penetračního makadamu s podsypem z lomové frakce 0-125 mocnosti 0,25 m. Založena je do tmavě šedého písku, drobně úlomkovitého, cihly (původní cesta) , od 0,35 m s přechodem do hlinitého písku s úlomky a kameny do vel. 4 cm. Od hloubky 1,4 m zastížena zcela zvětralá pararula, pevnostní třídy R5. Podzemní voda se v sondě neprojevila.
