# **Most Horšovský Týn-M-05**

Most přes inundační území Radbuzy v Semošicích

## **HLAVNÍ PROHLÍDKA**

Datum provedení prohlídky: 15.9.2023

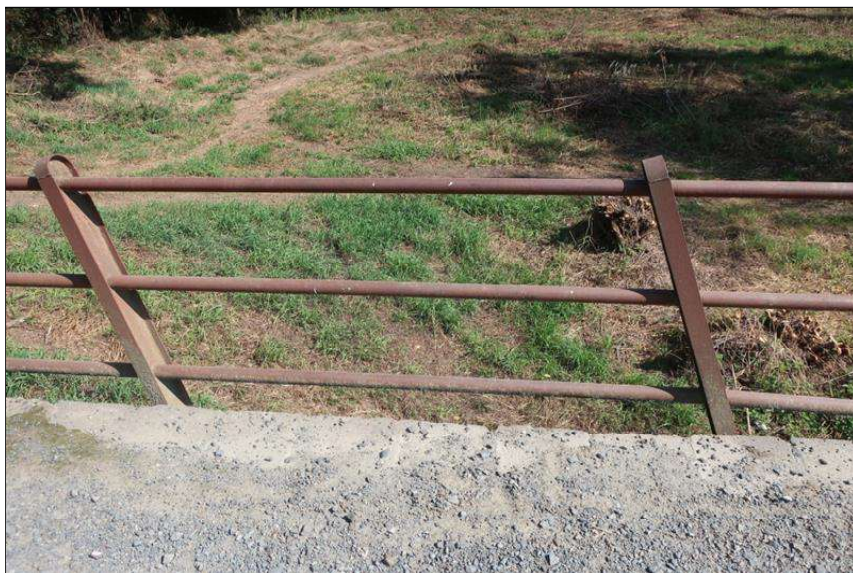
| [4.1] | 4.2 | Zábradlí | levé zábradlí je celé úmyslně deformované tak, aby došlo ke snížení jeho výšky nad komunikací. |

Od poslední hlavní prohlídky (Hlavníčka/2020) nedošlo k zásadnímu zhoršení stavebního stavu, který ovlivňuje drobné poruchy nosné konstrukce. Použitelnost objektu je omezena zoufalým stavem levého zábradlí.

levé zábradlí je výrazně deformované

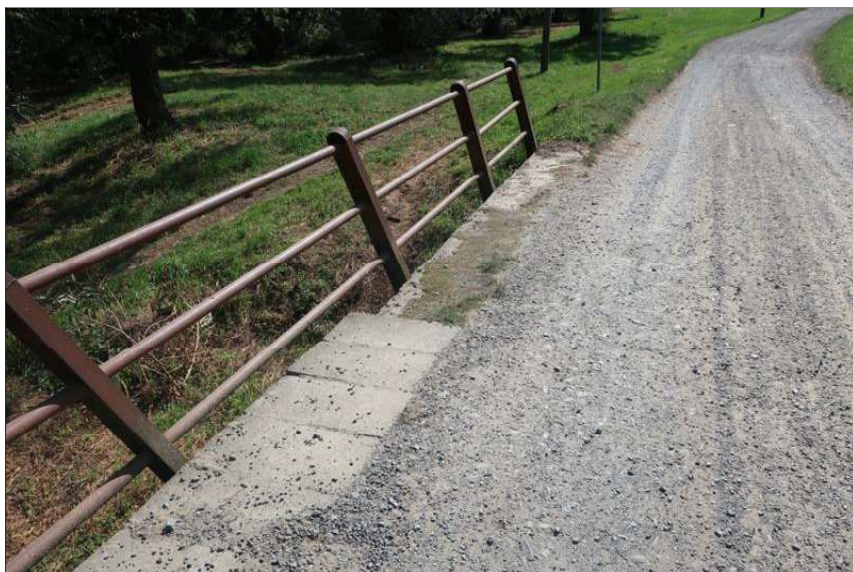
| [3.2] | 3.3 | Římsy, obrubníky, zálivky | Beton říms degraduje, prefabrikáty levé římsy jsou částečně rozebrány. |

DTTO + částečně rozebrané prefabrikáty levé římsy

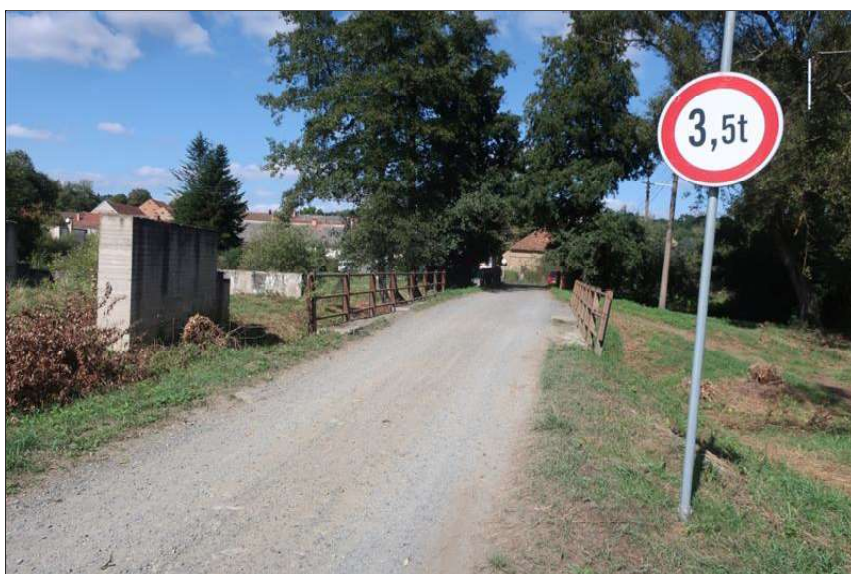
osazená SDZ omezující zatížitelnost

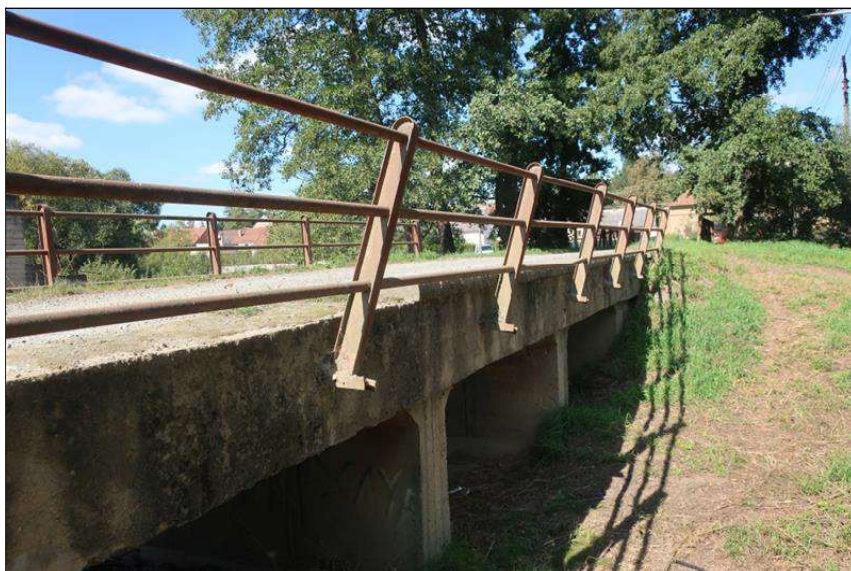
detail levého zábradlí

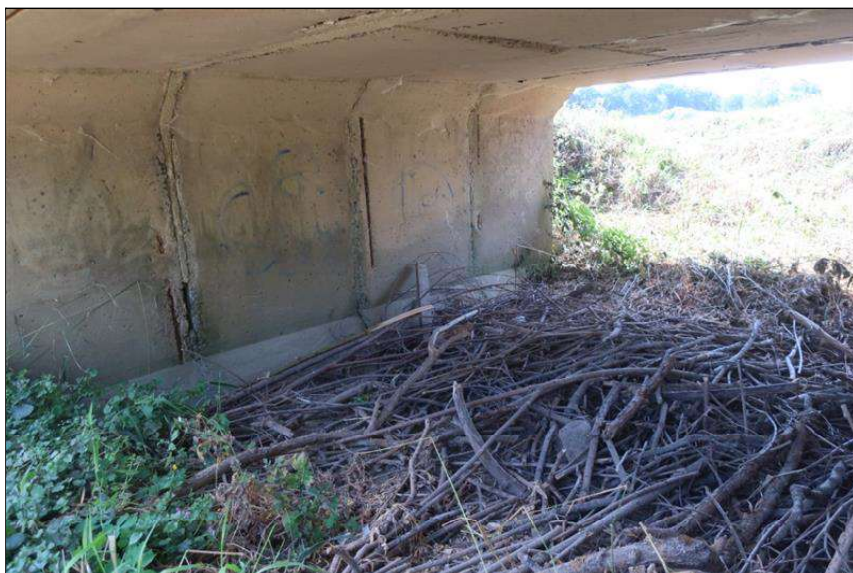
| [2.1] | 2.1 | Nosná konstrukce | Na spodním líci příčle a na stěnách rámu ve všech polích jsou v oblastech nedostatečné tloušťky krycí vrstvy patrný obnažené pruty korodující výztuže, dochází k separaci krycí vrstvy nad korodující výztuží. Oslabení výztuže korozi je max. do 5% průřezové plochy. |

| [4.2] | 4.6 | Území pod mostem a přístup. cesty | V mostních otvorech jsou naplaveniny. |

v mostním otvoru 3. pole jsou  
naplaveniny  
na stěně rámu O4 jsou v oblastech  
nedostatečné tloušťky krycí vrstvy  
obnažené pruty korodující výztuže

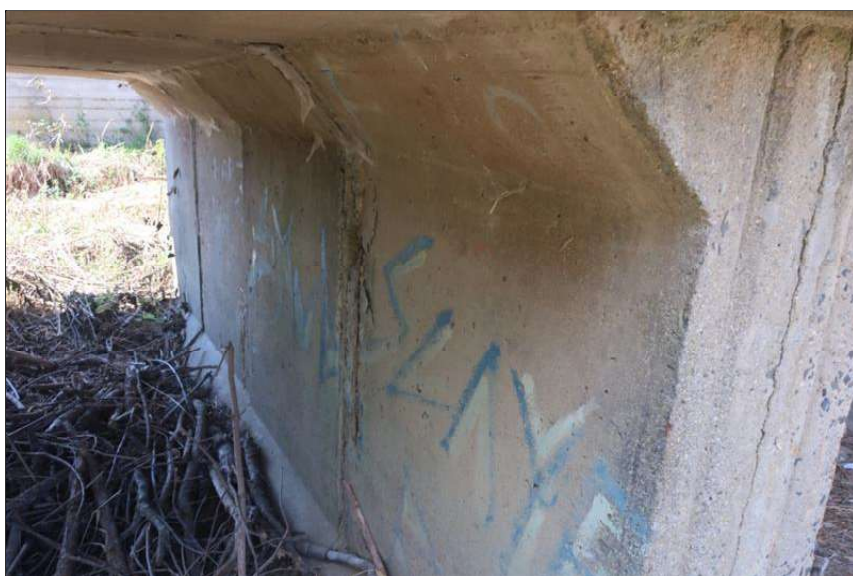
na stěně rámu P3 ve 3. poli jsou v  
oblastech nedostatečné tloušťky krycí  
vrstvy obnažené pruty korodující  
výztuže

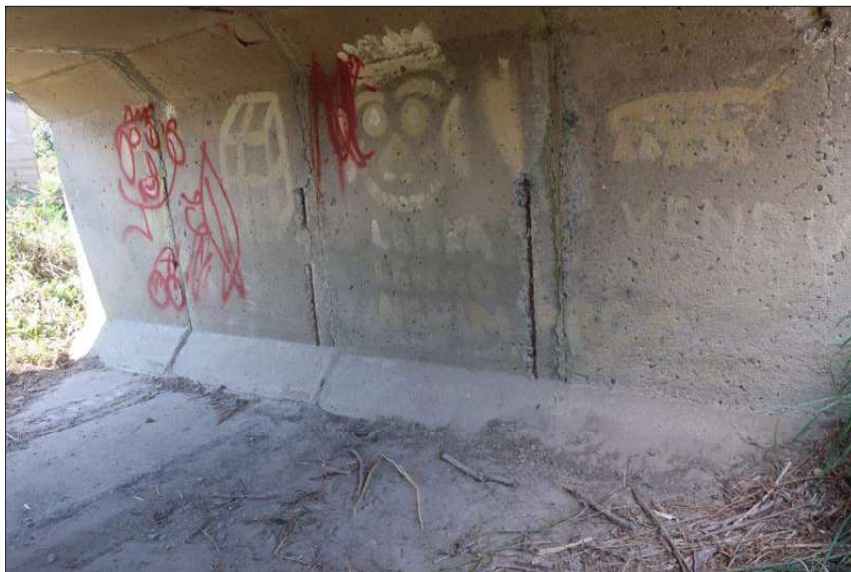
na stěně rámu P3 ve 2. poli jsou v oblastech nedostatečné tloušťky krycí vrstvy obnažené pruty korodující výztuže

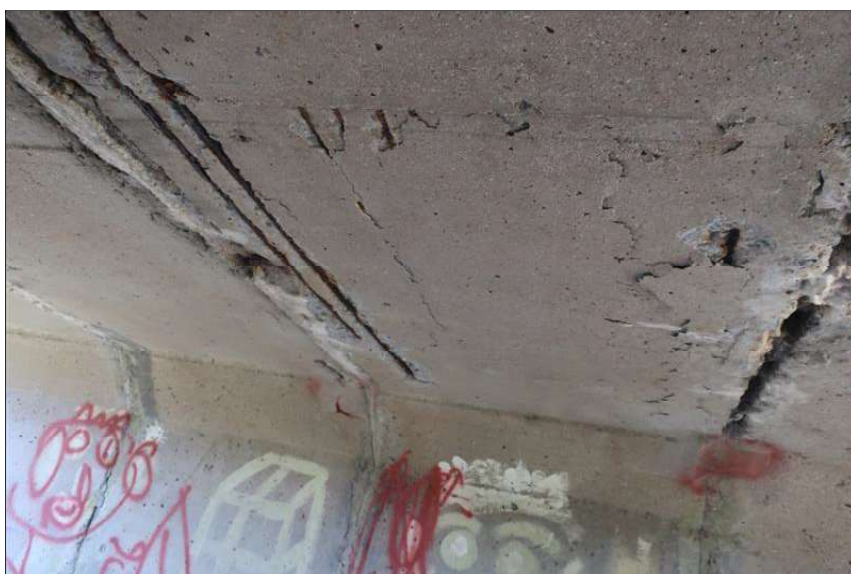
na spodním lici přičle rámu ve 2. poli jsou v oblastech nedostatečné tloušťky krycí vrstvy obnažené pruty korodující výztuže dochází k separaci krycí vrstvy nad korodující výztuží

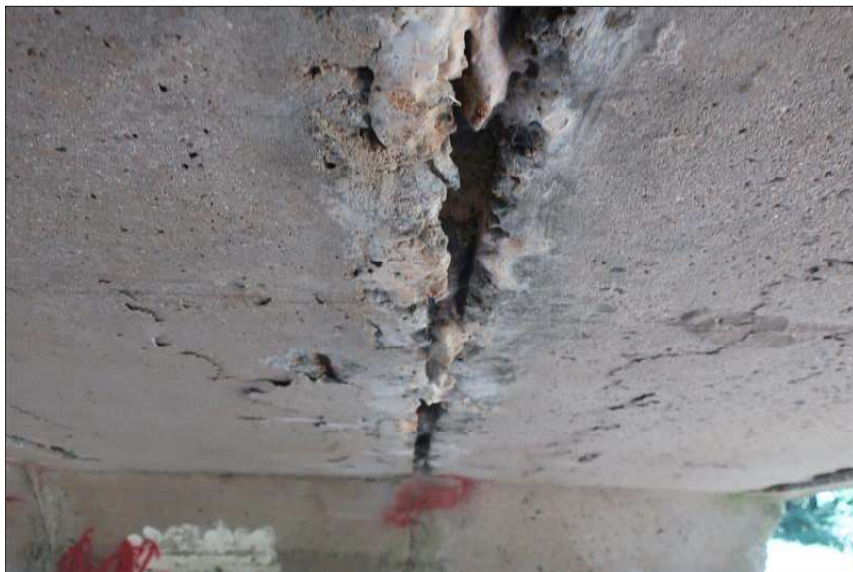
2. pole - stopy po průsaku sparou mezi prefabrikáty v úrovni příčle rámu

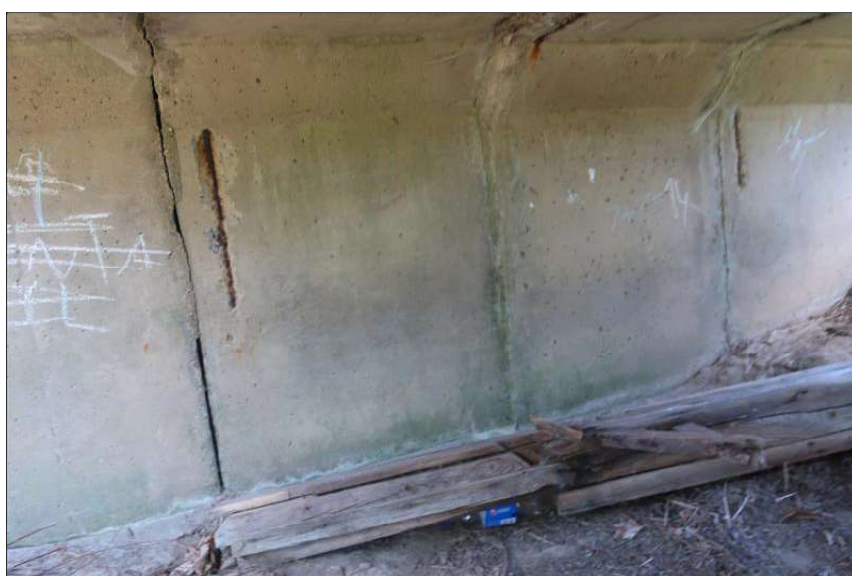
na stěně rámu O1 v 1. poli jsou v oblastech nedostatečné tloušťky krycí vrstvy obnažené pruty korodující výztuže
