# Most Krty

Most na polní cestě přes Mnichovský potok

## HLAVNÍ PROHLÍDKA

Objekt: Most na polní cestě přes Mnichovský potok  
Okres: Strakonice  
Objednatel prohlídky: Obec Krty - Hradec  
Prohlídku provedla firma: S-pro servis s.r.o.  
Prohlídku provedl: Ing. Jan Houska (reg. č. oprávnění: 244/2021)  
Datum provedení prohlídky: 11. 4. 2024

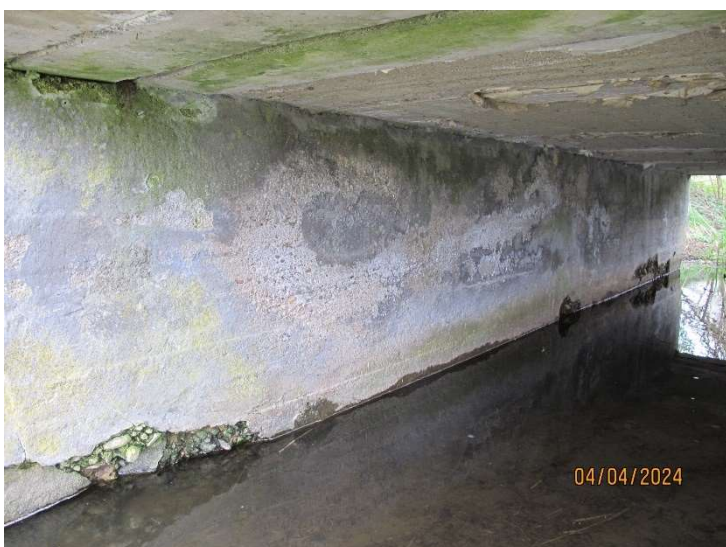
- 1.2 Mostní podpěry, křídla, čelní zdi
  - 1.2.1 Opěry Především na opěře O1 se ve spodní části vyskytují hluboké kaverny zapříčiněné prouděním vody a nekvalitním betonem opěr s kamenivem nevhodných rozměrů.

Na povrchu obou opěr je patrná četná plošná inkrustace značící dlouhodobé zatékání přes úložný práh a pravděpodobně i prosakování skrz beton opěr.
  - 1.2.2 Křídla Na povrchu křídel je patrná lokální inkrustace a výluhy. Lokálně se vyskytují trhliny včetně uchycené vegetace.
- 1.3 Zemní těleso, záhozy a zpevnění
  - 1.3.3 Zpevnění Koryto za mostem je zanesené.

Pohled na opěru O1. Patrné stopy po zatékání v místě uložení krajních nosníků na opěru.

Kaverny ve spodní části opěry.

- 2.1 Nosná konstrukce
- Zajistit projektovou dokumentaci k rekonstrukci mostu, která bude spočívat minimálně v kompletní výměně mostního svršku a sanaci nosné konstrukce a spodní stavby.
- V závislosti na stavu opěry O1, krátké zbytkové životnosti krajních nosníků a současně jejich složitě proveditelné sanaci, zvážit případnou kompletní náhradu novým mostem.

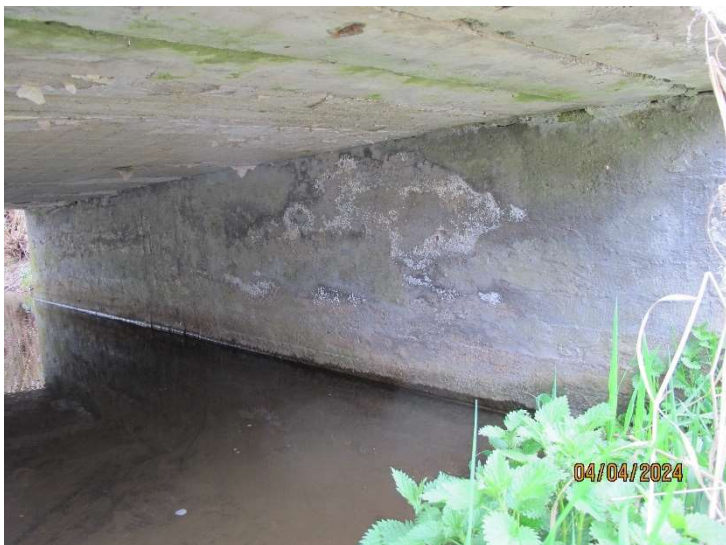
Pohled na opěru O2.

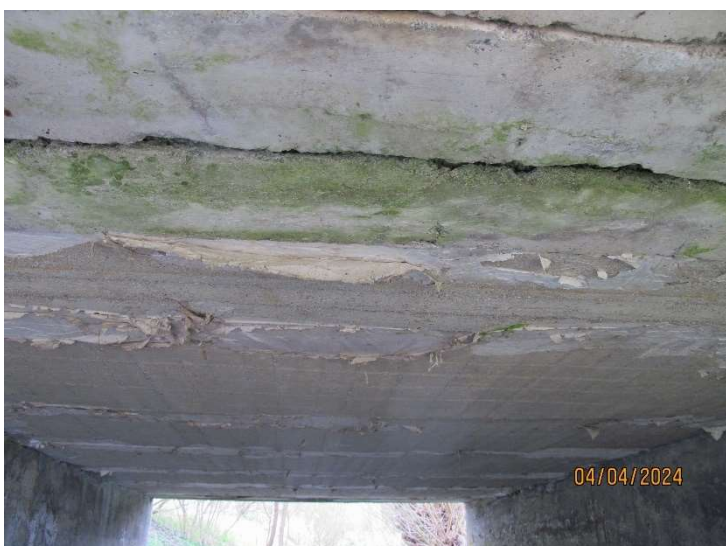
Izolační systém mostovky je lokálně nefunkční, dochází k protékání pod římsou na boky nosné konstrukce a současně k zatékání na krajích nosné konstrukce mezi prefabrikovanými nosníky.

Pohled nosné konstrukce.

Patrné vlhké stopy mezi nosníky.

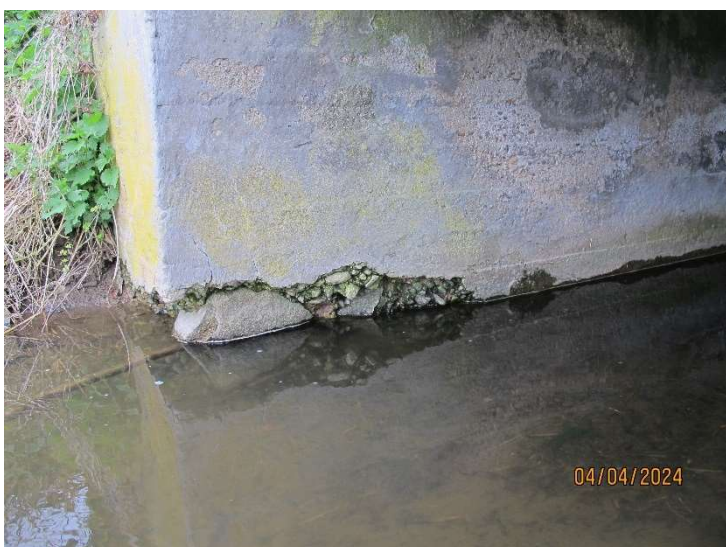
Kaverny v betonu na pravé straně opěry O1. Nevhodná velikost kameniva betonu.

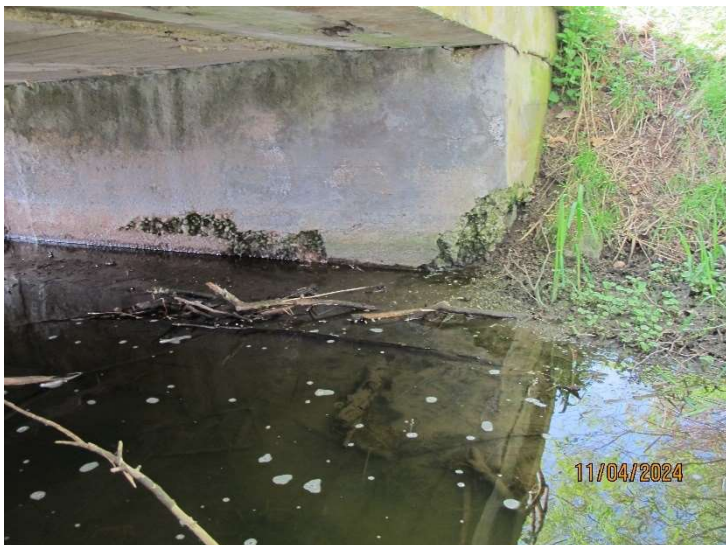
Kaverny v betonu na levé straně opěry O1.

Zanesené koryto potoka.

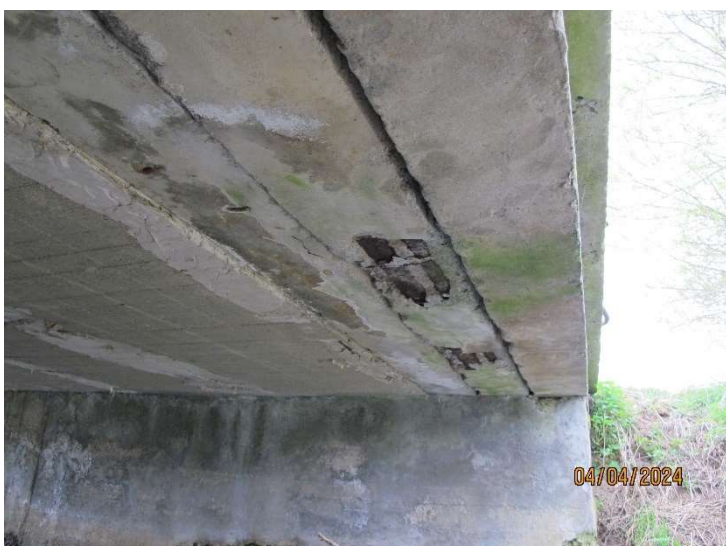
- 2.1 Nosná konstrukce
  - 2.1.1 Nosná konstrukce Především v místě krajních prefabrikovaných nosníků jsou patrné stopy po zatékání. Je zde patrná inkrustace na povrchu nosníků jak na spodní, tak boční hraně.

U krajních nosníků dochází na podhledu ve velké ploše k odpadávání krycí betonové vrstvy a dochází k odhalení povrchově zkorodovaných ocelových profilů včetně smykové betonářské výztuže.

Podhled nosné konstrukce proti směru staničení na levé straně mostu.

Rozsáhlé stopy po zatékání doprovázené inkrustací.

Odpadlá betonová krycí vrstva včetně odhalení povrchově zkorodovaných ocelových profilů a smykové výztuže. Četné trhliny na podhledu prefabrikovaných nosníků, značící korozi ocelových profilů a smykové výztuže po většině jejich délky.

- 2.1 Nosná konstrukce
- Provést opravu mostu.

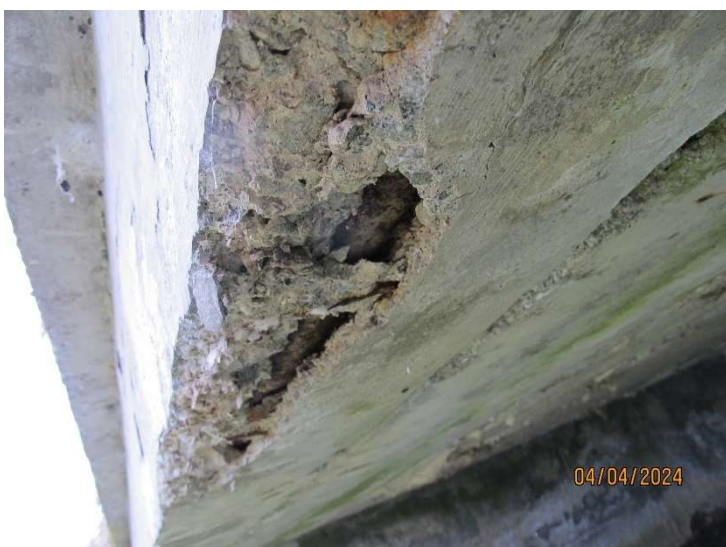
Dtto. Na pravé straně mostu.

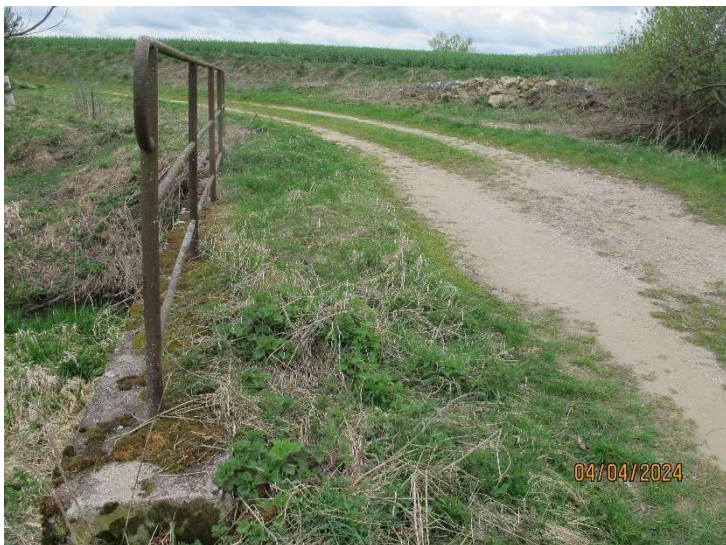
Horní povrch říms je z velké části zarostlý přilehlou vegetací a zanesen nečistotami, boční plochy jsou částečně zarostlé mechem. Beton říms je částečně degradován.

Zábradlí je v celé ploše napadené povrchovou korozí.

Pravá římsa proti směru staničení.

Rozsáhlá uchycená vegetace podél římsy a na římsě.

Povrchová koroze zábradlí.

Pravidelně provádět čištění povrchu říms od usazenin a uchycené vegetace.

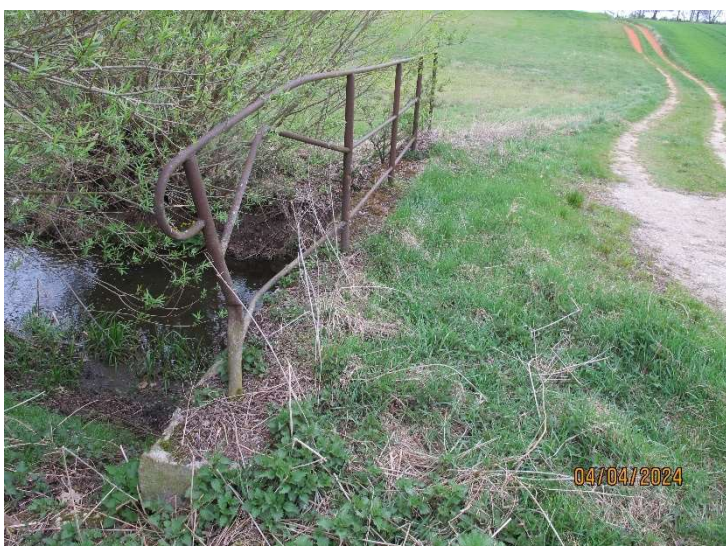
Na levé straně mostu je zábradlí výrazně deformované.

Zábradlí nespĺňuje bezpečnostní požadavky provozu na mostě.

Levá římsa po směru staničení.

Rozsáhlá uchycená vegetace podél římsy a na římsě.

Výrazná deformace zábradlí.
