## ZPRÁVA Z DIAGNOSTICKÉHO PRŮZKUMU VOZOVKY

### „Polní cesta C 15 – Osová Bítýška“

Účel zprávy: Diagnostický průzkum vozovky

Číslo zprávy: P144/2023

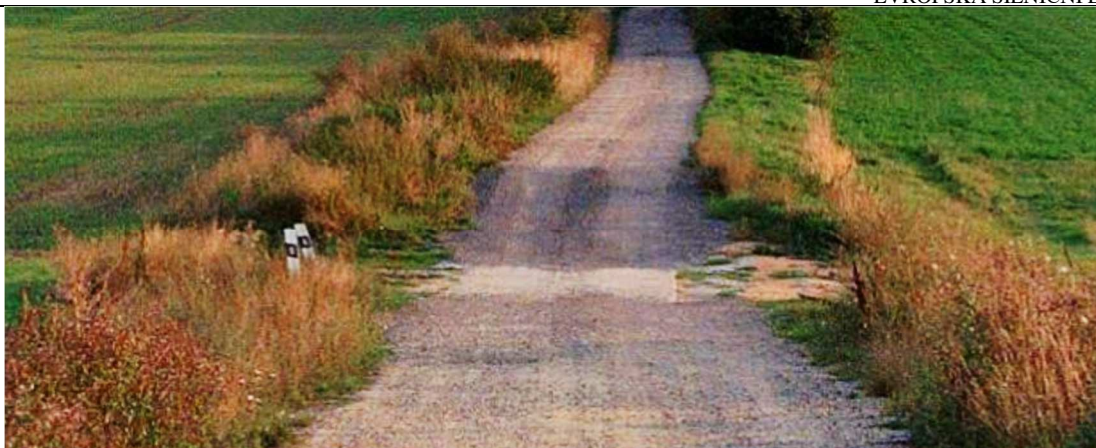
Dominantním segmentem poruch primárně nestmeleného povrchu či sekundárně stmeleného R-materiálu jsou lokální výtluky či deformace v kolejích vlivem nedostatečného odvodnění povrchu a kumulace srážkové vody na povrchu komunikace. V ohrusné vrstvě byly v minulosti prováděny lokální opravy poruch různými nestmelenými materiály. Významnou poruchou či problematickým místem v trase je přechod lokálního recipientu v blízkosti navazujícího propustku na nově zbudovaném obchvatu sil. I/37, který je vyřešen pouze provizorně formou průtočného šterkového pera s překrytím silničními panely, které však nepokrývají celý příčný profil vozovky.

Na předmětné trase MK není odvodnění systémově řešeno a voda odtéká do přilehlého terénu. Dochází k masivnímu zatékání vody do subtilní konstrukce vozovky s primárně nestmeleným krytem. **Je zcela zásadní uvést v rámci opravy odvodnění do stavu v souladu s ČSN, TP tak, aby byla zabezpečena plná funkčnost odvodnění, a tak i životnosti provedené opravy komunikace.**

Stavební práce je nutné realizovat ve vhodných klimatických podmínkách. Pro zaručení dlouhodobé funkčnosti opravené konstrukce vozovky **je zcela nezbytné a zásadní provést kvalitní a funkční lineární odvodnění konstrukce.**
