MIMOŘÁDNÁ MOSTNÍ PROHLÍDKA

21/03/2024

Most na pozemní komunikaci přes Babský potok na pozemku parc.č. 2881, k.ú. Babí

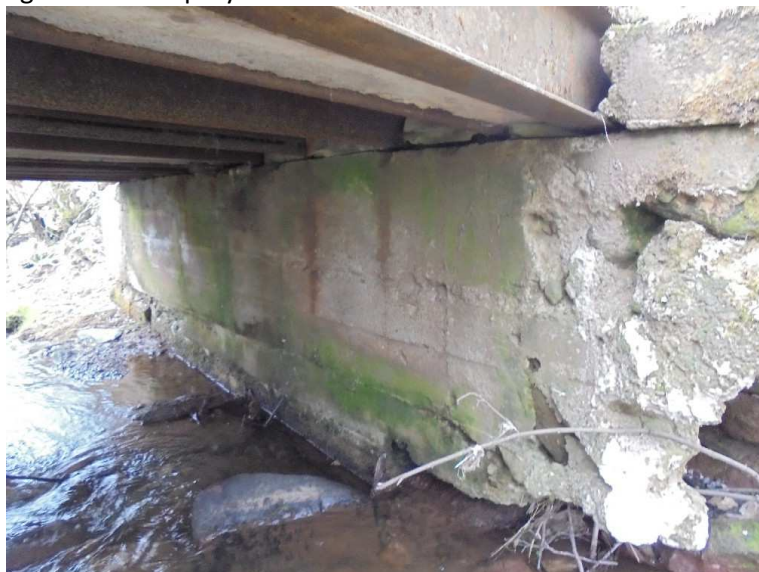
- opěra je proteklá intenzivními průsaky s inkrustacemi mechu a řas, včetně stékající inkrustace koroze z NK
- opěra se na vtoku podemílá cca v délce 1,5m, do tloušťky opěry až cca 0,8m
- odpadlé degradované betonové lícni zdivo, včetně vymletého rozvolněného kamenného původního zdiva na rubu opěry
- zjevné stopy po prkenném bednění v betonovém líci
- zjevné otevřené pracovní spáry postupné betonáže s lokální degradací betonu do hl. cca 5-15mm
- plošně zvětralý povrch s degradací a karbonatací betonu cca do hl. cca 8mm

4) pravobřežní OP1 – degradace líce opěry na vtoku

- Do doby opravy zádržného systému most uzavřít pro veškerý provoz.
- Do doby rekonstrukce / přestavby osadit dočasný zádržný systém, včetně zábradlí 1,1m.
- Do doby rekonstrukce opravit podemletou pravobřežní OP1 na vtoku, dozít a uložit (obložit) těžký kamenný zához (kameny min 500kg).
- Vyčistit a vyspárovat nadzákladovou spáru levobřežní OP2.
- Zadat podrobný statický výpočet zatížitelnosti mostu stávajícího stavu s návrhem opatření.
- Zadat vyhotovení mostního listu.
- Do doby rekonstrukce osadit před most příčné odvodnění vozovky.
- Odstranit vzrostlý nálet na vtoku u levobřežní OP2.

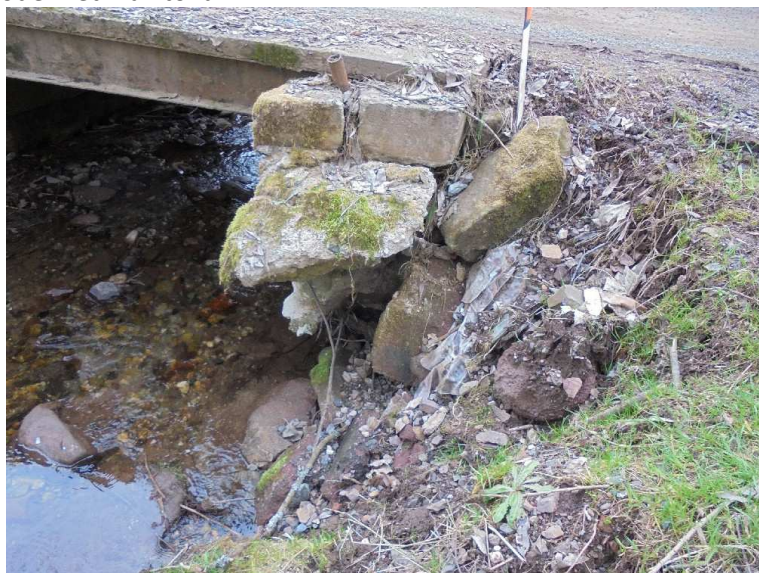
- pravobřežní OP1 se na vtoku podemílá a podemletí zasahuje do kamenného základového zdiva do hloubky cca 20cm

velmi špatný stav spodní stavby je dán především podemletím pravobřežní OP1

5) pravobřežní OP1 - podemletí na vtoku

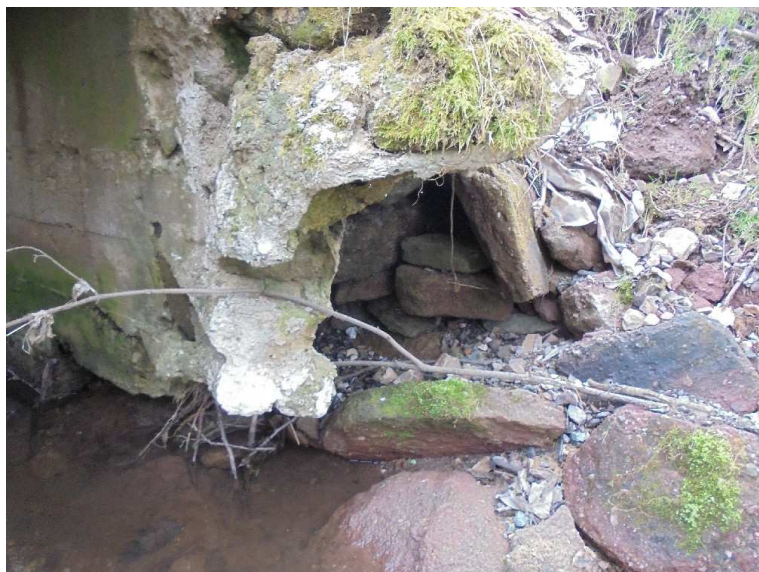
6) pravobřežní OP1 - podemletí na vtoku

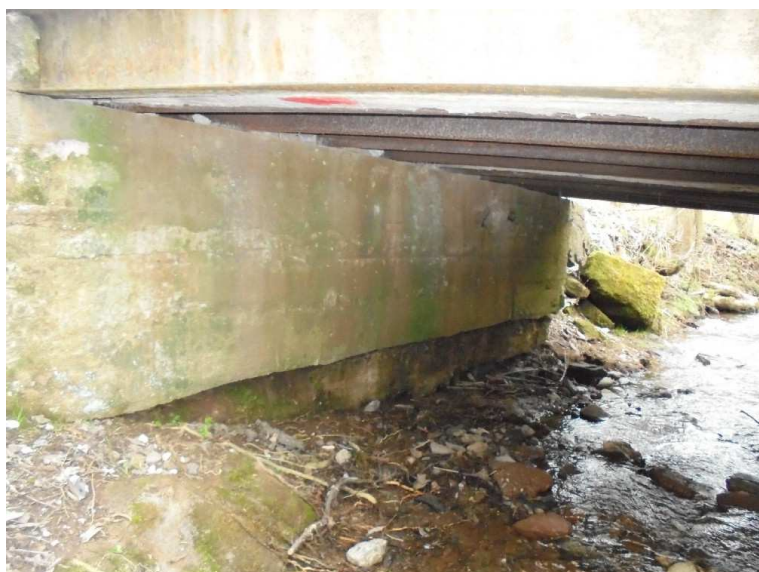
9) levobřežní OP2

- opěra je proteklá intenzivními průsaky s inkrustacemi mechu, řas, včetně stékající inkrustace koroze z NK
- pracovní nadzákladová spára se na výtoku podemílá cca 5-8cm
- na vtoku u opěry naplaveniny výšky do 0,5m
- zjevné stopy po prkenném bednění v betonovém líci
- zjevné pracovní spáry postupné betonáže s lokálními nálitky betonu
- na vtoku vzrostlý nálet - strom o Ø 25-30cm, kořenový systém ohrožuje statiku OP

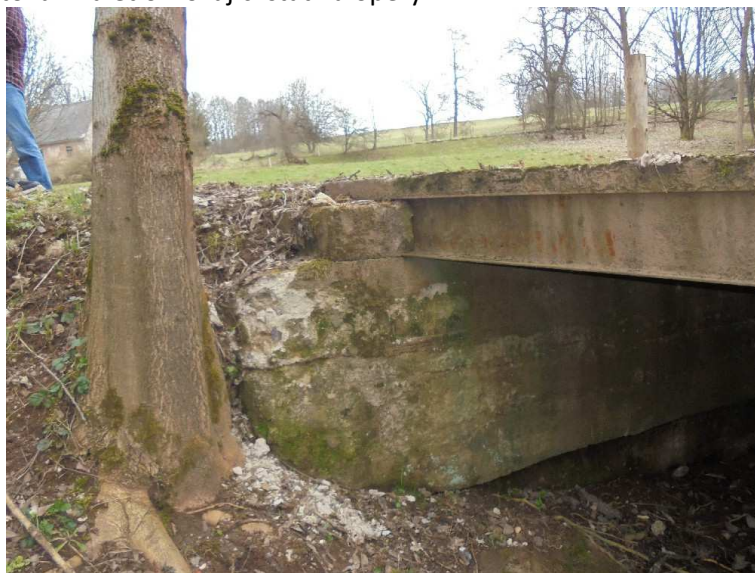
11) levobřežní OP2 na vtoku - nálet ohrožující statiku opěry

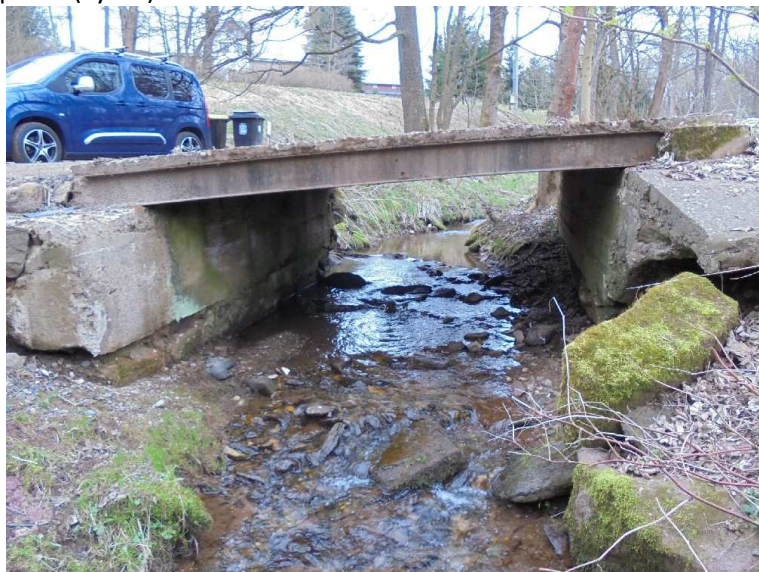
13) NK – boční pohled zprava (výtok)

- NK:**
- konstrukční uspořádání neodpovídá normovým požadavkům ČSN 73 6222, viz lidová tvořivost...
 - NK není zajištěna proti bočním posunům
 - podhled NK je proteklý intenzivními průsaky, stékající koroze znečišťuje líc obou opěr
 - značná koroze ocelových nosníků zejména Larzen s oslabením korozí cca do 10%
 - mezi nosníky, včetně vnitřního „U“ profilu lokálně zapomenuté prkenné bednění
 - plošná degradace betonu přímo poježděné mostovky - vyježděné koleje do hl. cca 10-25mm

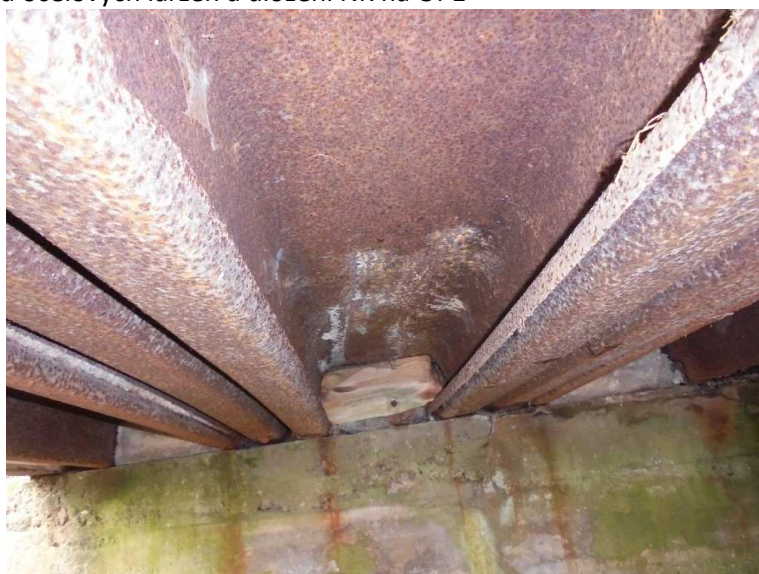
15) NK – typický podhled ocelových larzen a uložení NK na OP1

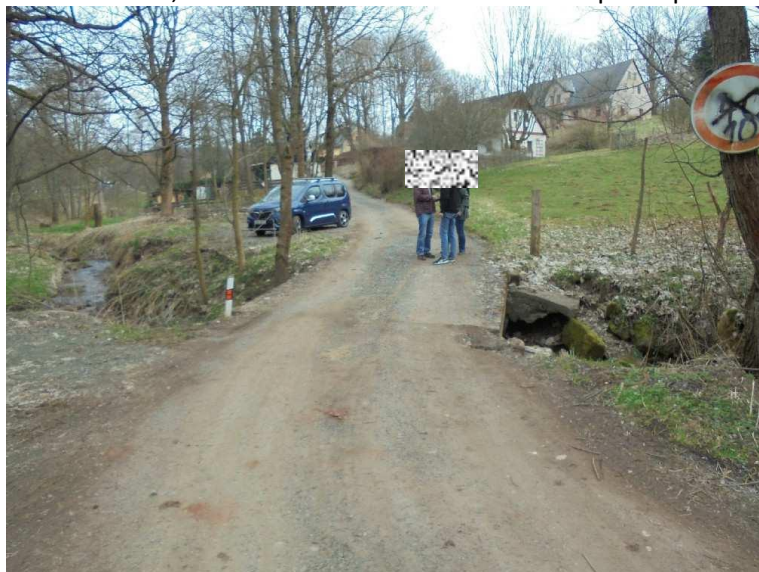
dopravní značení: v době prohlídky osazeno SDZ dle směru staničení vpravo na začátku na stromě, a to B01 - Zákaz vjezdu všech vozidel (v obou směrech)

- 16) celkový pohled ve směru staničení, zákazové SDZ osazené na stromě vpravo před mostem

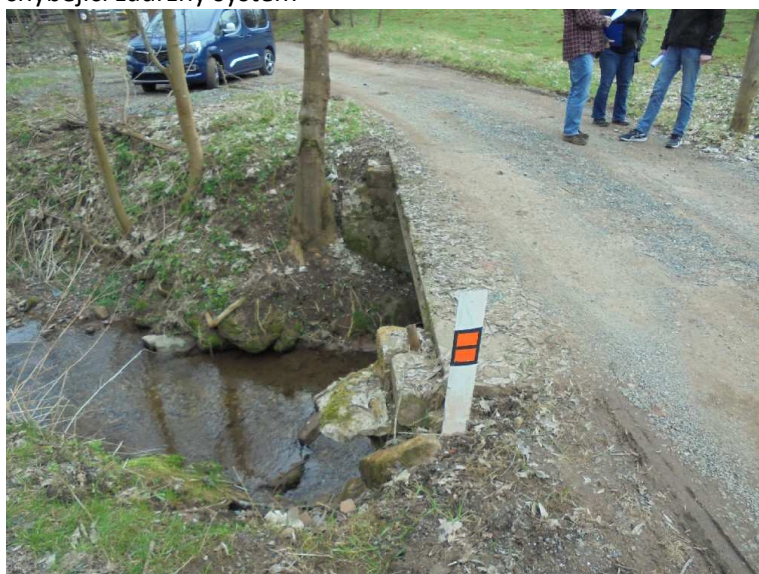
- neodpovídá normovým požadavkům ČSN 73 6201, TKP a VL - **nebezpečné kolizní oblasti provozu a pro chodce**

havarijní stavební stav mostního vybavení je dán absencí zádržného systému

- 18) pohled vlevo - vtok, chybějící zádržný systém

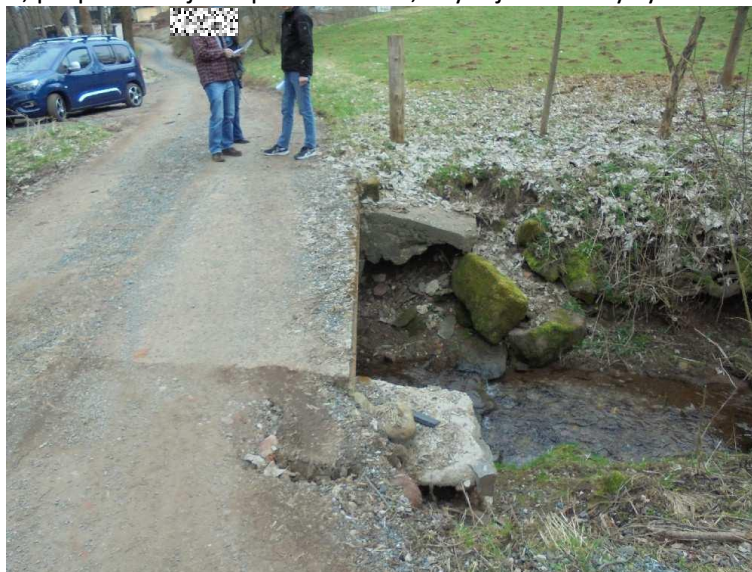
- před mostem vegetace vpravo vegetace v krajnici, vpravo těsně u mostovky vymletá část vozovky cca 0,6m, včetně krajnice - **nebezpečná kolizní oblast provozu**
- chybí příčné odvodnění
- za mostem znečištění volným nezhutněným štěrkem, vegetace v nepevněných krajnicích

- 19) pohled vpravo - výtok, propadlá krajnice před mostem, chybějící zádržný systém

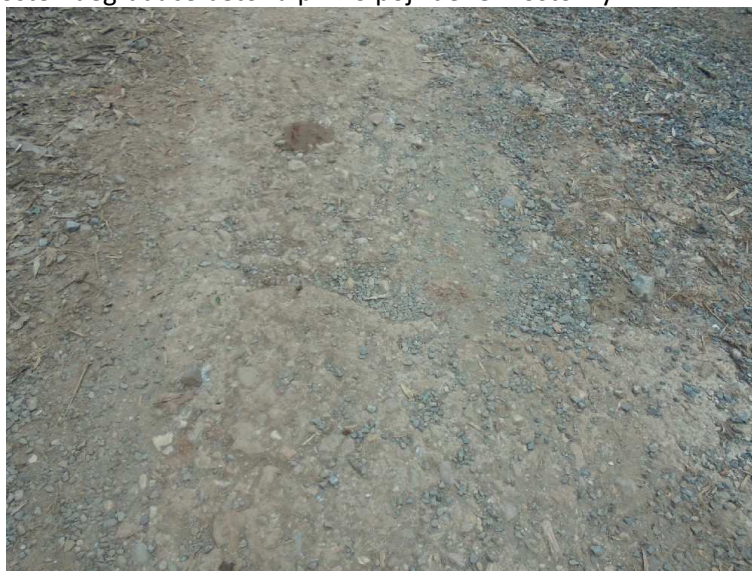
- plošná degradace betonu přímo poježděné mostovky - vyježděné koleje do hl. cca 10-25mm
- znečištění posypovým materiálem - šterkodrtí fr. cca 4-8mm

- 20) detail vozovky na mostě - degradace betonu přímo pojížděné mostovky
