D1.2.a Statický posudek

Stavba: RD Podsedice č.p. 14 a č.p. 74

Místo: p.p.č. 15/1 a 15/2, k.ú. Podsedice

Datum: květen 2023

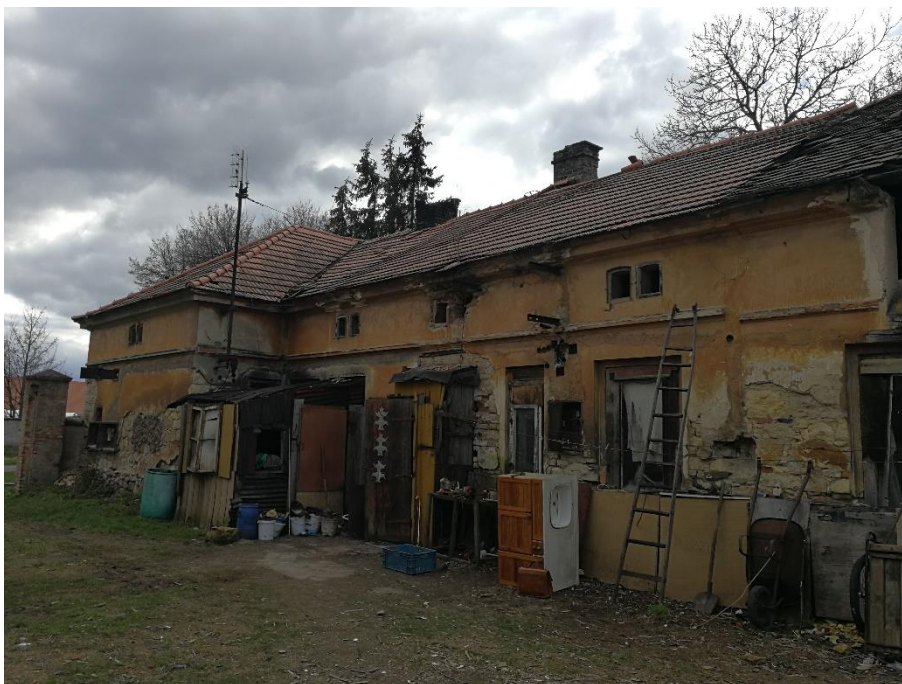
Celkový pohled na objekt

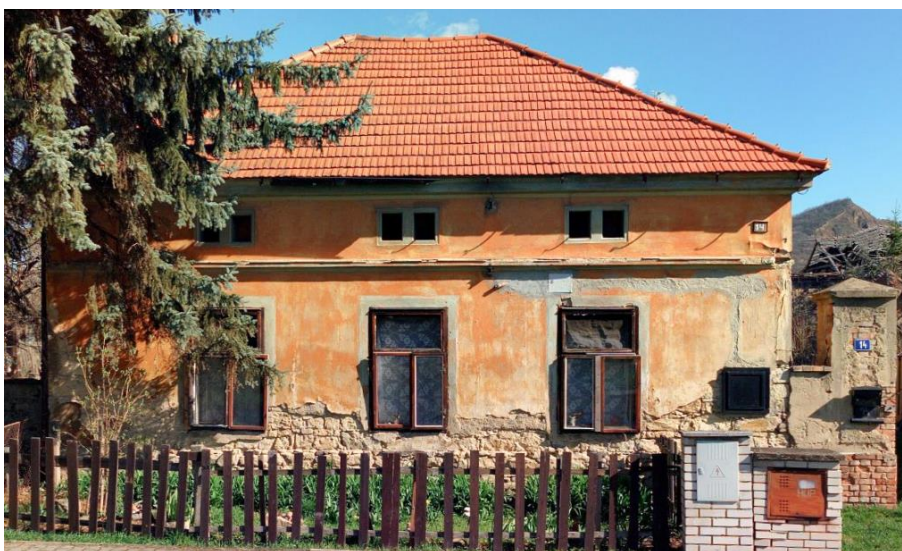
Pohled z ulice

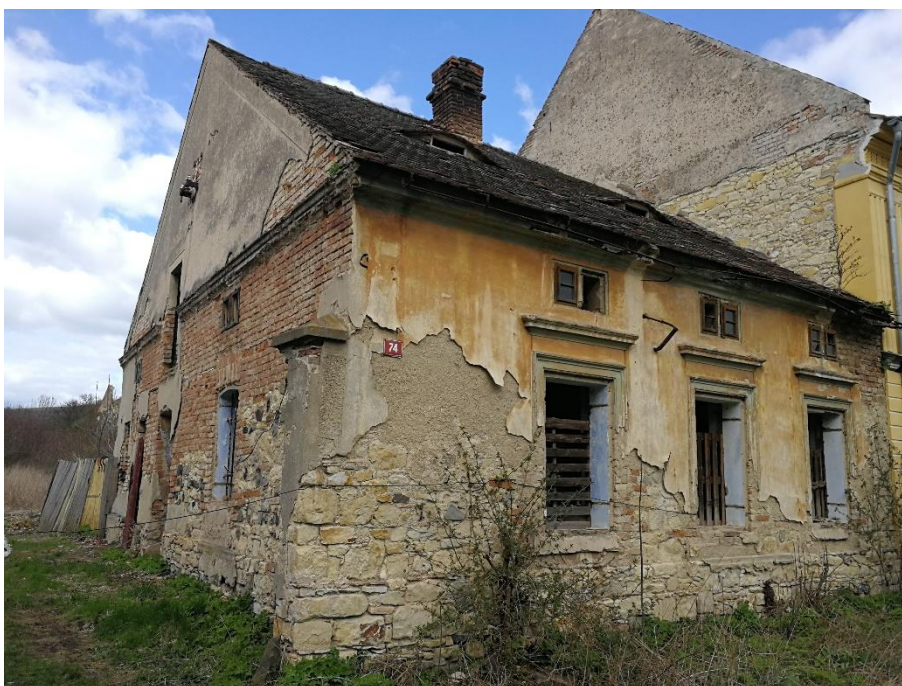
Celkový pohled na objekt

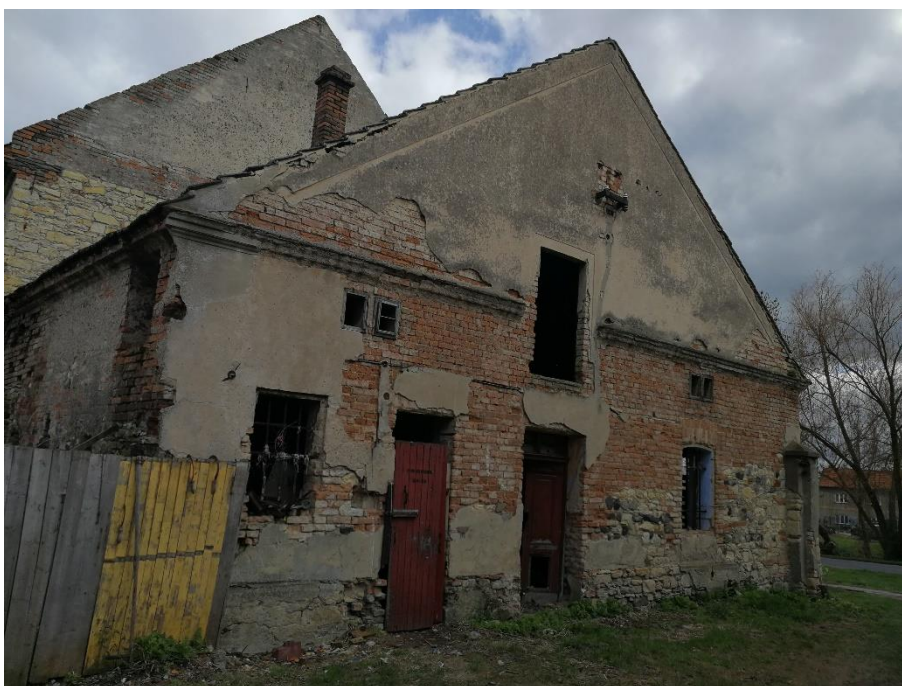
Pohled na západní štít

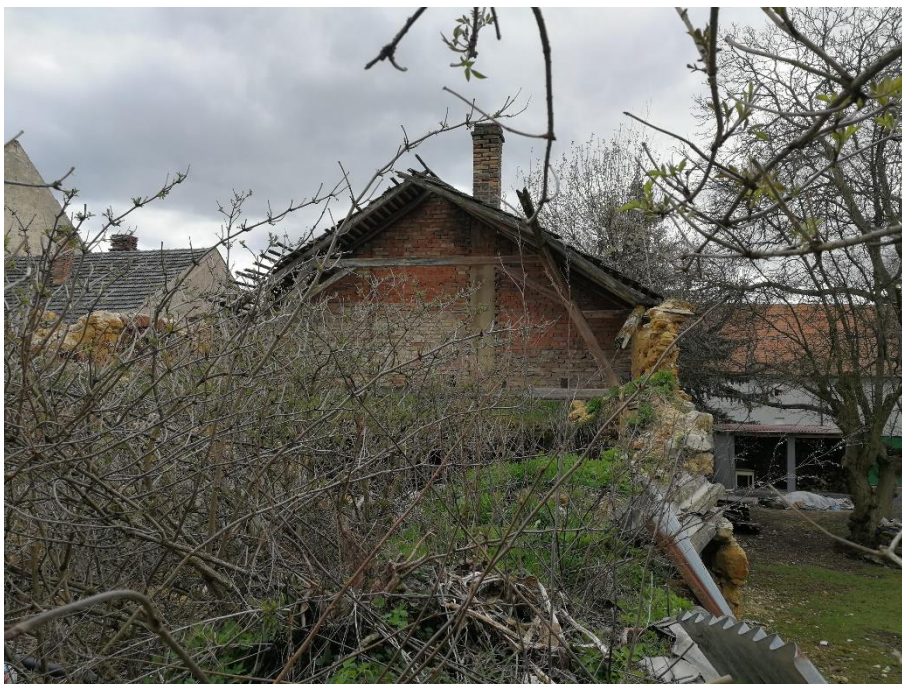
Pohled na konstrukci krovu ve zdemolované části, dole je viditelné uložení příčných stropních trámů.

Konstrukci krovu nebylo možné zkontrolovat, ale dle stavu dřevěných prvků na již zdemolované části se dá usuzovat i o stavu krovu v uliční části RD. Z původní střešní konstrukce nad částečně zdemolovanou částí zbyla pouze jedna plná vazba a dvě jalové vazby. Na těchto vazbách leží laťování a střešní tašky. Na tašky nyní působí cca dvojnásobné zatížení větrem oproti normálnímu stavu - zároveň tlak na návětrné straně + sání na závětrné straně, proti tomuto zatížení působí jen vlastní tíha tašek. Při větší rychlosti větru hrozí odlétávání tašek ze střechy.

- Neprodleně odstranit staticky nejvíce narušené konstrukce, tj. zdivo a zbytek střešní konstrukce zadní částečně zdemolované části objektu č.p. 14, zdivo odstranit až do úrovně přilehlého terénu

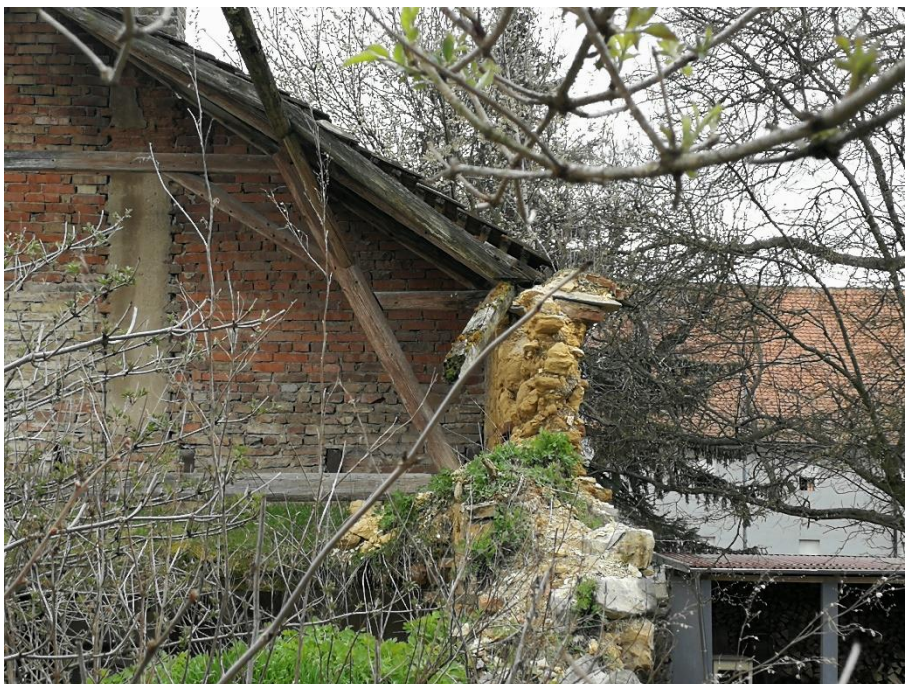
Pohled na půdní nadezdívku ukončenou přesazovanou římsou, zdivo je již za hranicí životnosti, při nepříznivých povětrnostních podmínkách hrozí její zřícení na sousední pozemek.

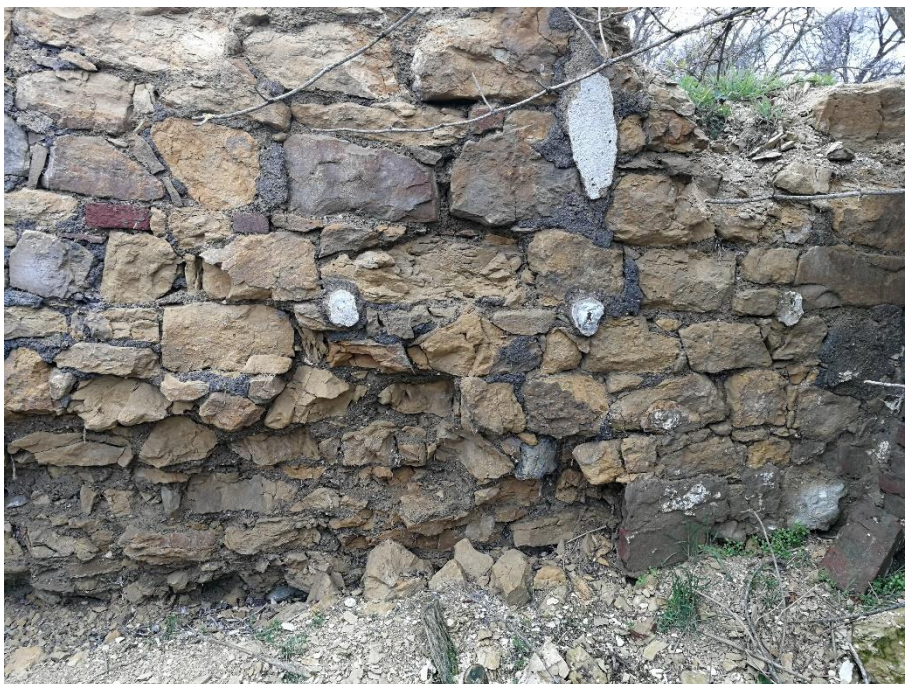
Svislé nosné stěny jsou zděné, a to převážně z opuky a plných cihel. Opukové zdivo je značně zvětralé, malta ve spárách zdegradovaná. Zdivo nad terénem je z důvodu zvýšené vlhkosti zdegradováno mrazem, takže jeho původní tloušťka je zmenšena o cca 1/3.

Pohled na zdegradované zdivo u terénu

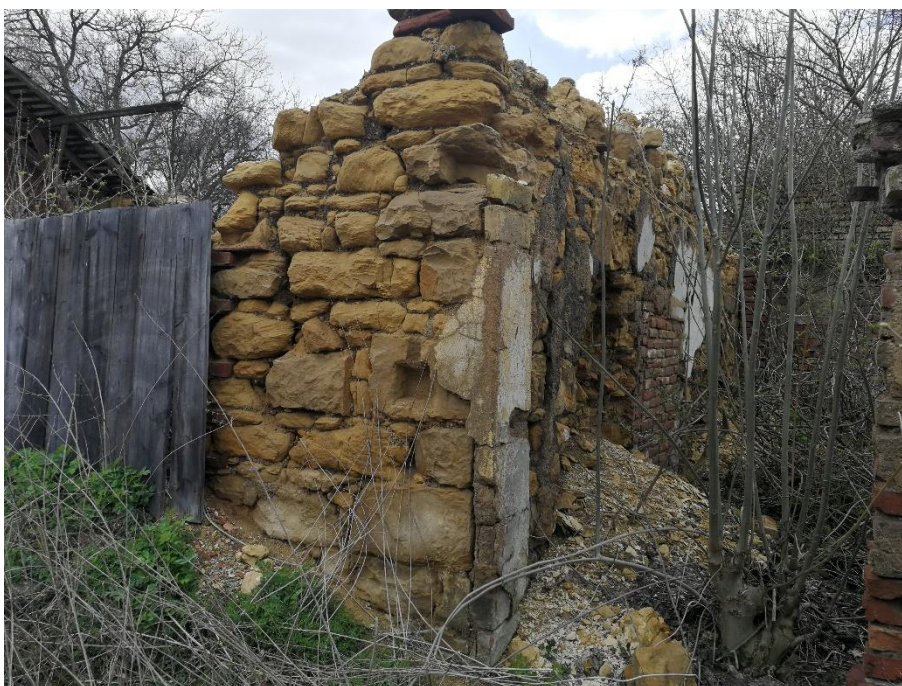
Stav zdiva v místě zdemolované části

U č.p. 14 dochází k samovolné destrukci obvodových v severní části. Obvodové zdivo v severní části je z vnitřní strany zatíženo zdemolovanými konstrukcemi spadlými do vnitřního prostoru mezi obvodové stěny, tím na zdivo vzniká boční tlak, který ve stěnách způsobuje ohybový moment, proti kterému působí jen vlastní tíha zdiva a pevnost v tahu malty v ložných spárách. Vzhledem k tomu, že malta je zdegradována, je únosnost zdiva proti tomuto zatížení nedostatečná.

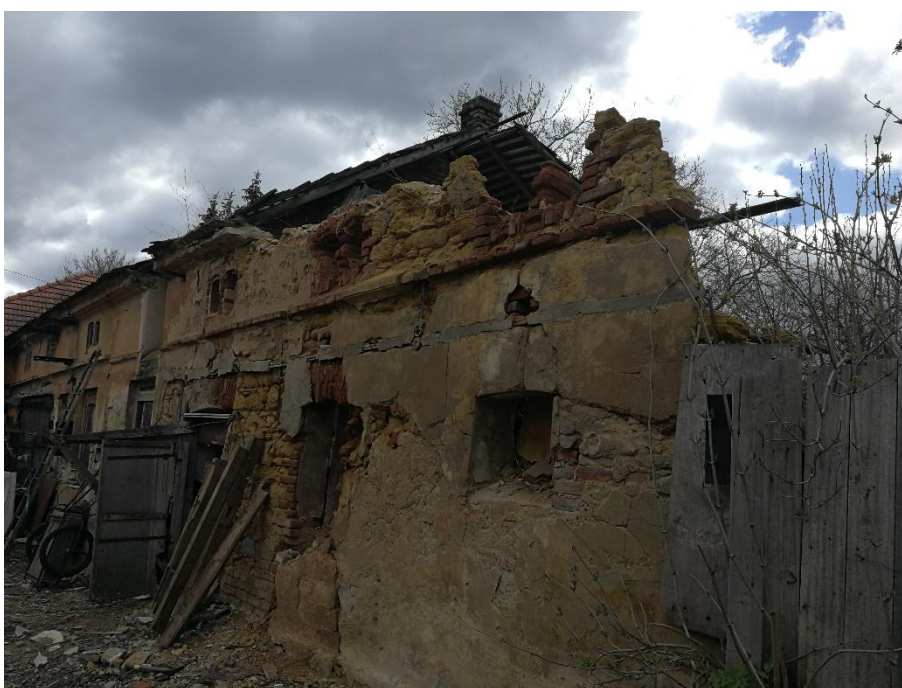
Pohled na východní obvodovou stěnu

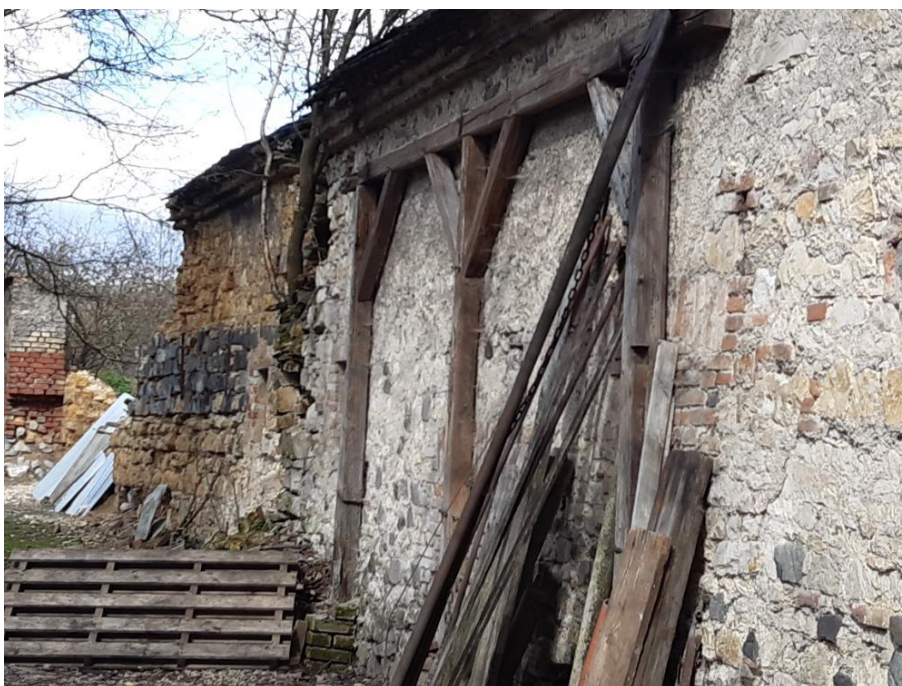
V západní obvodové stěně ze stěny vyrůstá náletová zeleň s průměrem kmene cca 10 cm. Celý kořenový systém této zeleně je zakořeněný v obvodovém zdivu. Tím dochází k narušení malty ve spárách a ke snížení únosnosti zdiva.

Pohled na západní obvodovou stěnu s vyrůstající náletovou zelení

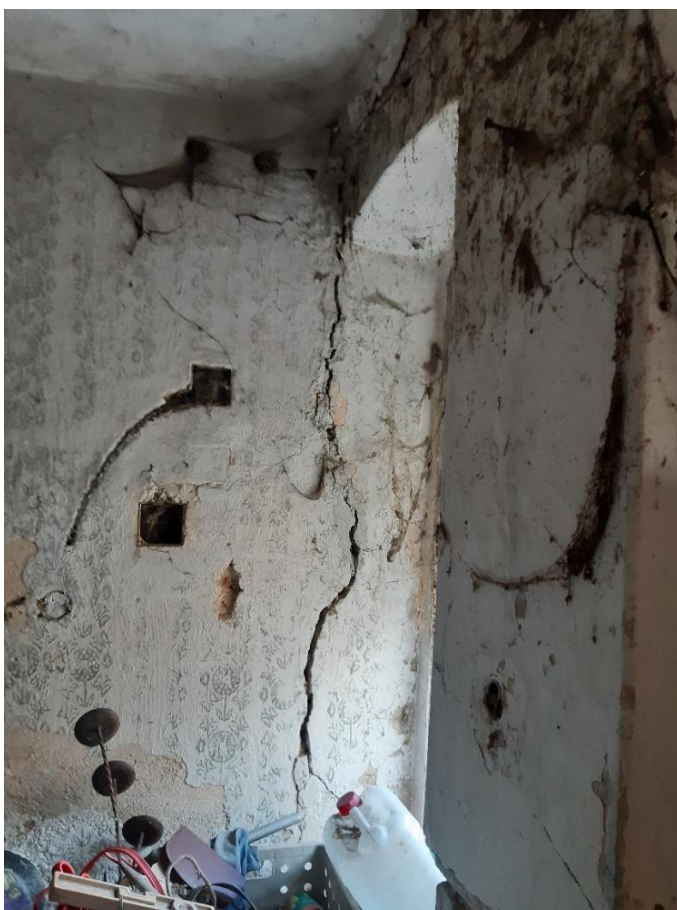
V nosném zdivu se vyskytuje mnoho trhlin, a to především v místě napojení příčných nosných stěn na podélné obvodové stěny. To svědčí o tom, že standardně používané pozední kleště v úrovni stropní konstrukce již nefungují nebo nebyly vůbec provedeny. Podélné obvodové stěny jsou zatíženy vodorovnými silami od střešní konstrukce, které tyto stěny vytlačují směrem ven a tím vznikají tyto svislé trhliny.

Pohled na svislé trhliny mezi příčnou nosnou stěnou a podélnou obvodovou stěnou

- Provizorní podepření narušených konstrukcí stěn, stropů a střech
- Vyřešit následnou opravu objektů a nebo vzhledem k jejich stavu a nákladnosti jejich opravy zajistit jejich úplnou demolicí.

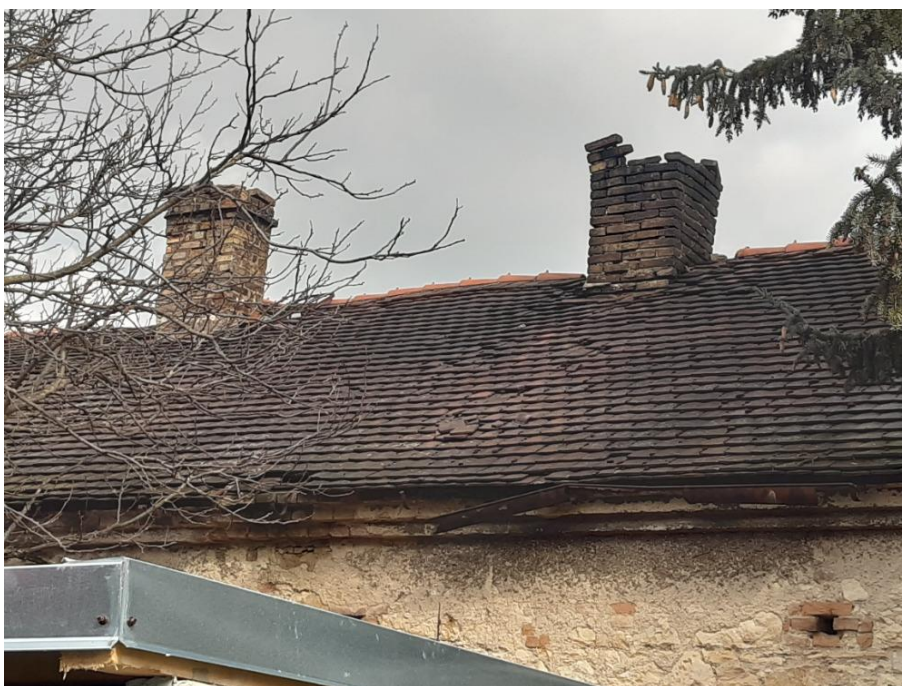
Komínové zdivo je v hlavě narušené a hrozí pád části komínové hlavy. Úplně chybí jakékoli oplechování nebo utěsnění střešní krytiny okolo komínového tělesa. Střešní krytina je narušená i v ploše střechy. Dlouhodobým zatékáním do objektu je narušena nosná konstrukce krovu, a to především pozednic a zhlaví krokví uložených na pozednicích. K destrukci střešní konstrukce nad uliční částí rodinného domu zatím nedošlo díky dobře navržené nosné konstrukci krovu, kdy i po částečném zdegradování zhlaví krokví jsou vodorovné síly přenášeny přes vaznice a šikmé sloupky do vazných trámů.

Pohled na rozpadající se komínovou hlavu, okolo komínu chybí oplechování, čímž dochází k uhnívání konstrukce krovu, na střeše jsou viditelné chybějící střešní tašky, podokapní žlaby jsou naprosto nefunkční

V uliční části hrozí pádem hlava komínu, zdivo hlavy je úplně zdegradované, pevnost malty ve spárách je již minimální, proti destrukci působí pouze vlastní tíha jednotlivých cihel, která musí odolat na boční zatížení větrem. Celá hlava komínu se může zřítit a může prorazit i dřevěnou stropní konstrukci nad 1.NP a zranit zde žijící osoby.

- Neprodleně odstranit nadstřešní část komínového tělesa objektu č.p. 14
- Neprodleně odstranit části střešní krytiny, která hrozí pádem na obou objektech

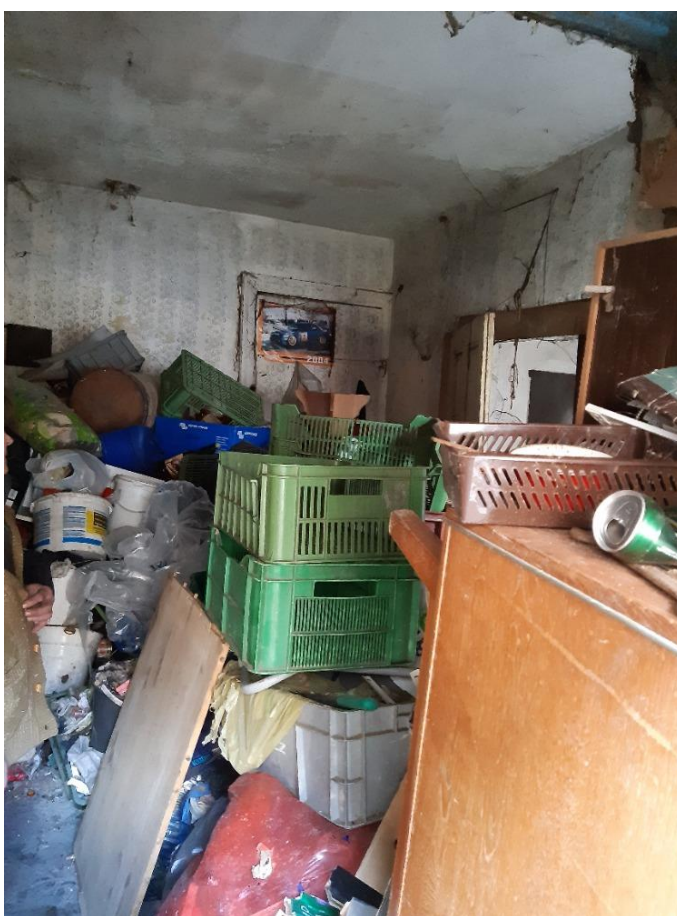
Průzkum objektu nemohl být proveden důkladně z důvodu zaplnění většiny místností odpadem. Proto nebylo možné se dostat do půdního prostoru, ani do dalších místností.

Pohled na zaplnění místností odpadem

- Alespoň provizorní zajištění objektu proti srážkové vodě, aby nedocházelo k dalšímu zhoršování stavu jednotlivých konstrukcí
- Vykližení všech odpadků z objektu a zpřístupnění všech prostor v objektu, aby mohl být proveden podrobný průzkum objektu

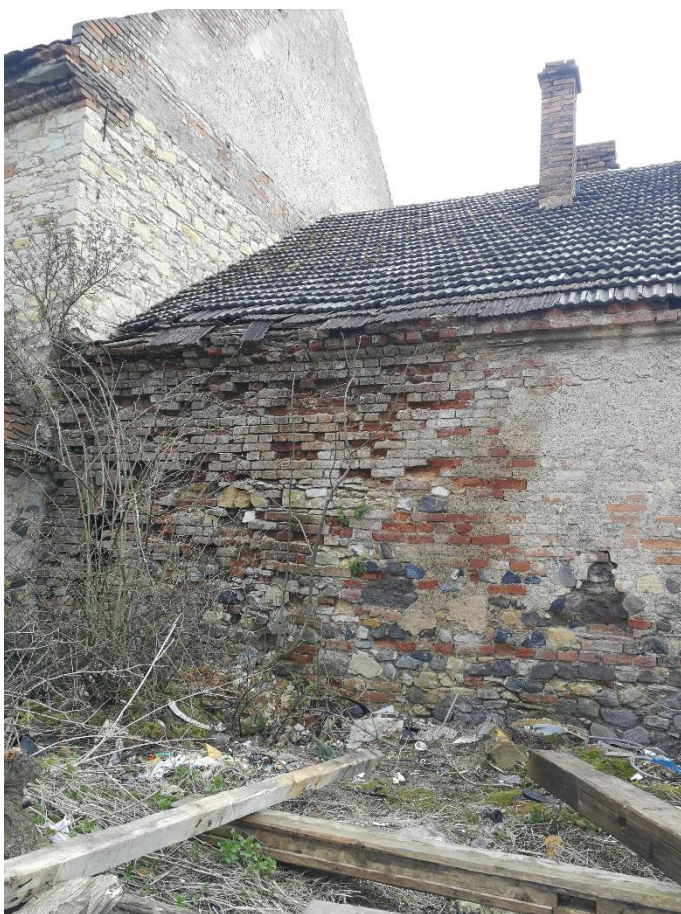
Venkovní pohled na severní stěnu přiléhající k č.p. 15, stěna je zdegradovaná dlouhodobým zatékáním, plné cihly poškozeny mrazem

Stávající cihelná nadezdívka + zdivo v 1.NP na severní straně objektu je zeslabeno z více než poloviny tloušťky díky mrazovému poškození jednotlivých cihel vlivem dlouhodobého zatékání. U tohoto zdiva má výslednice vnitřních sil větší excentricitu než $1/3$ tloušťky, tudíž zdivo není namáháno excentrickým tlakem ale ohybem. Pro přenesení tohoto namáhání je pevnost v tahu malty v ložných spárách, únosnost zdiva na toto zatížení je nedostatečná.

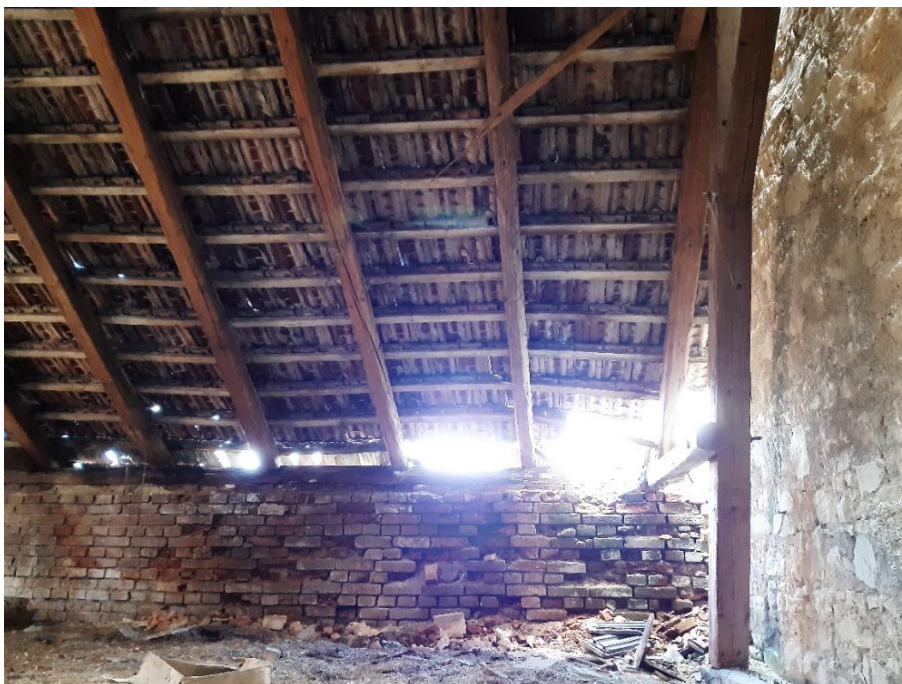
Pohled na severní roh u č.p. 15 zevnitř, zdivo zdegradováno dlouhodobým zatékáním, plné cihly poškozeny mrazem. U konstrukce krovu je rozpadlá pozednice, zhlaví krokví poškozené, úplně chybějící střešní krytina

Dále je nedostatečná únosnost uhnílych zhlaví v místě zatékání, takže je ohrožena stabilita celého krovu.

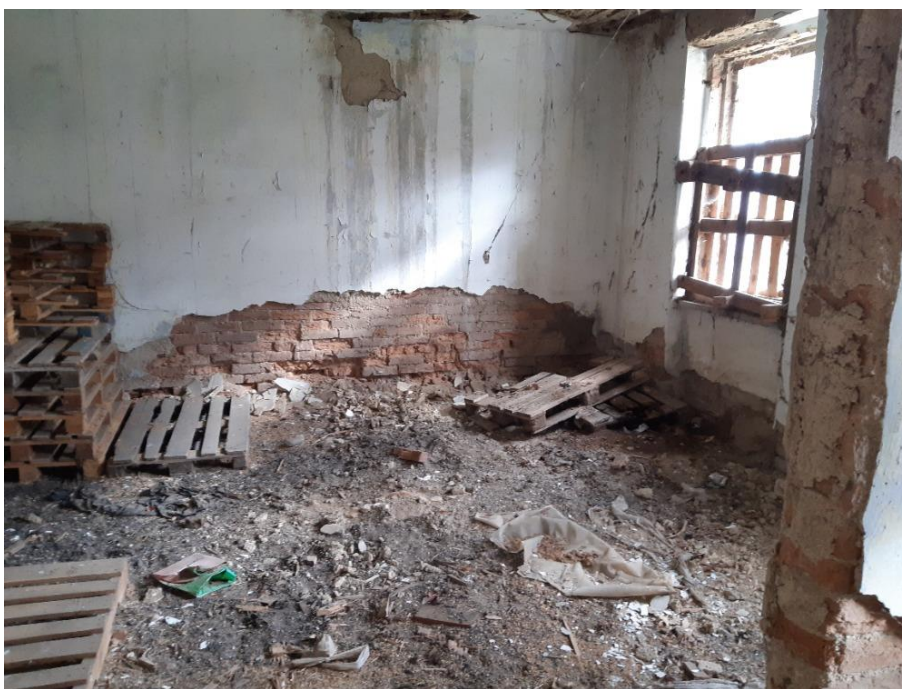
Pohled na štítovou stěnu směrem k č.p. 15, spodní část zdiva poškozena vlhkostí a mrazem

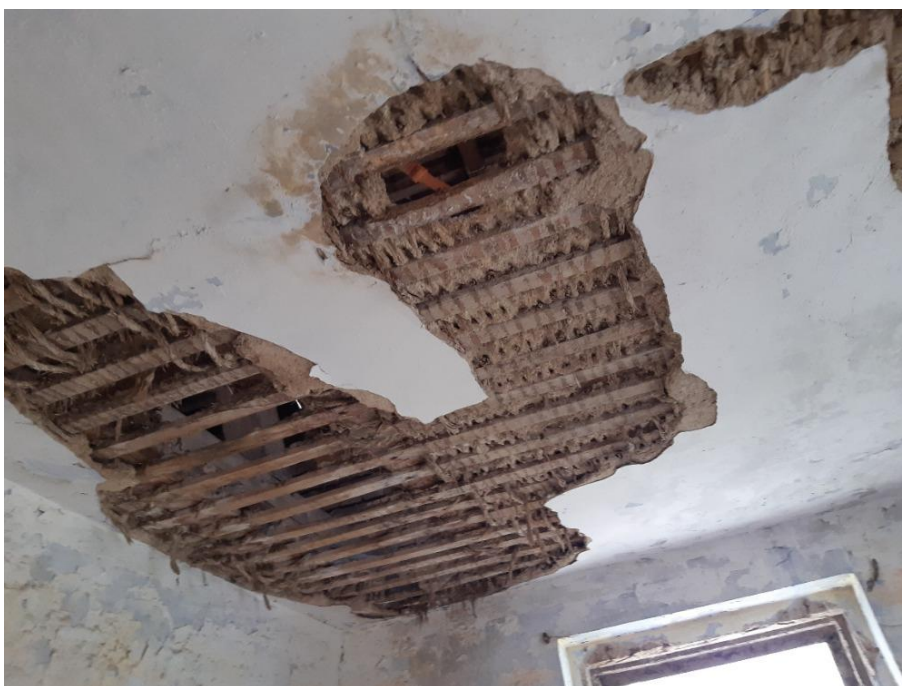
Pohled na dřevěné stropní konstrukce, úplně chybí horní záklop, podbití z latí s výpletem ze slámy s vápenohliněným vymazáním

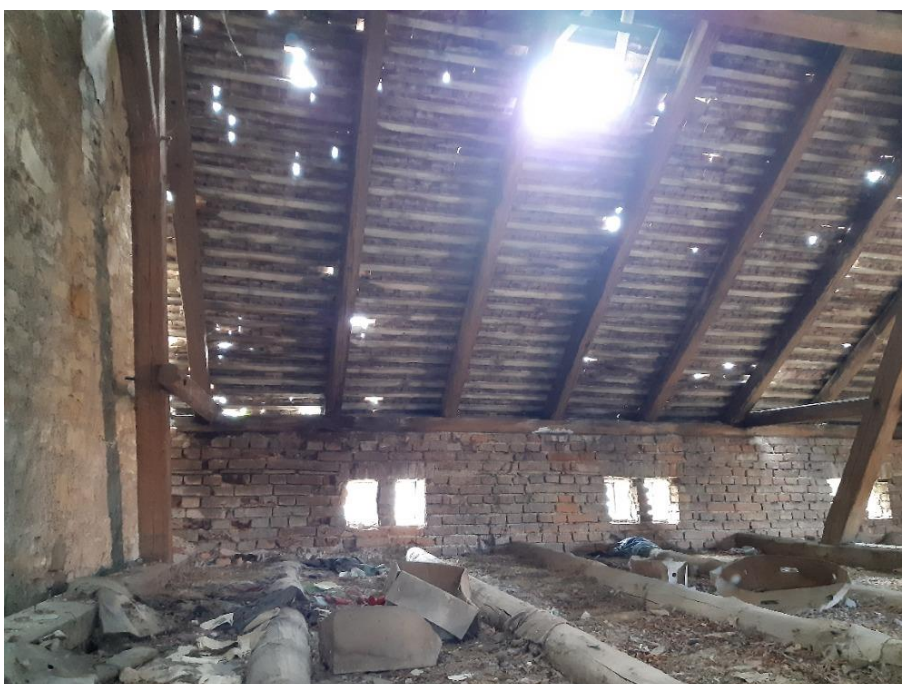
Do objektu dlouhodobě zatéká poškozenou a chybějící střešní krytinou.

Pohled na dřevěnou střešní konstrukci shora – chybějící záklop, ve střeše chybějící krytina

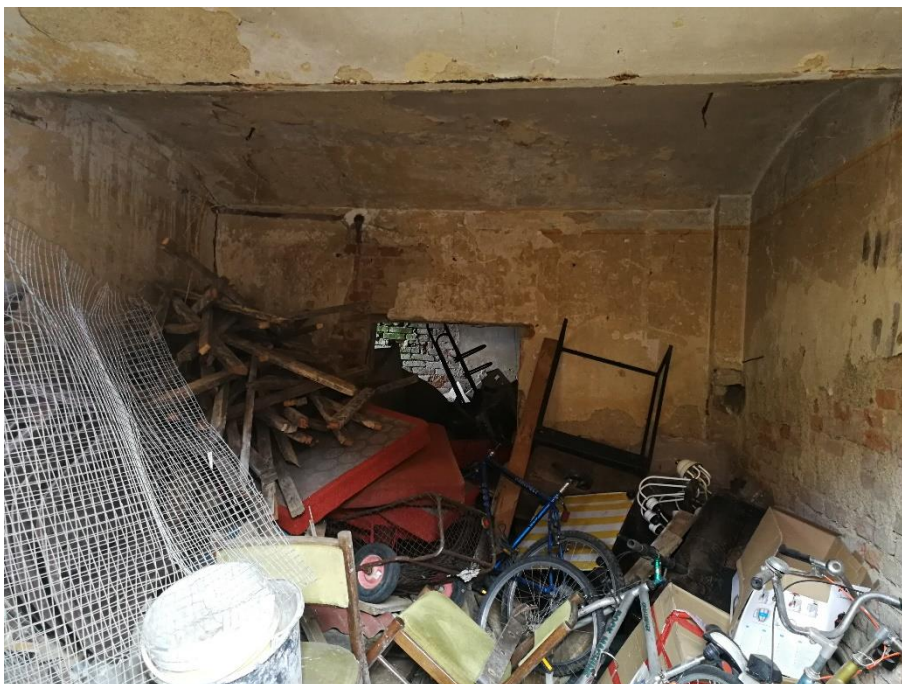
Pohled na místnost s klenutým stropem, místnost zaplněna odpadky
