Hlohovice

Polní cesta C10

účelový IG a HG průzkum

účelový inženýrsko geologický a hydrogeologický průzkum

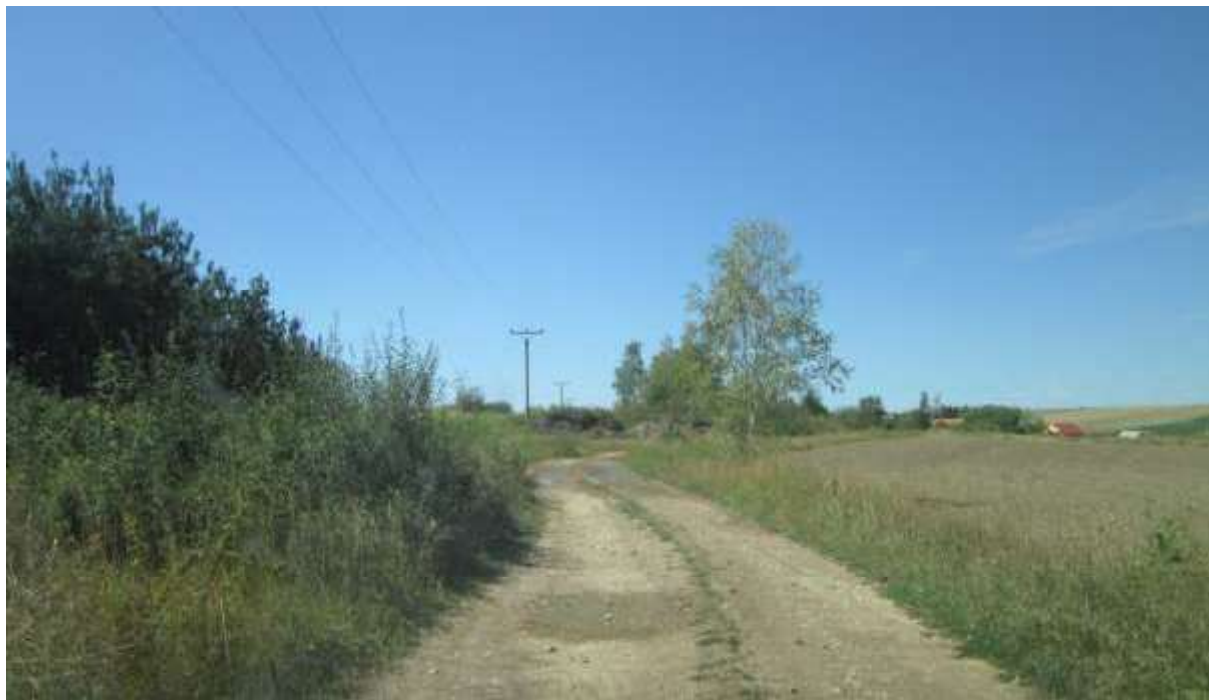
Obr. 3: Pohled na aktuální stav polní cesty C10 v její severní, zpevněné části.

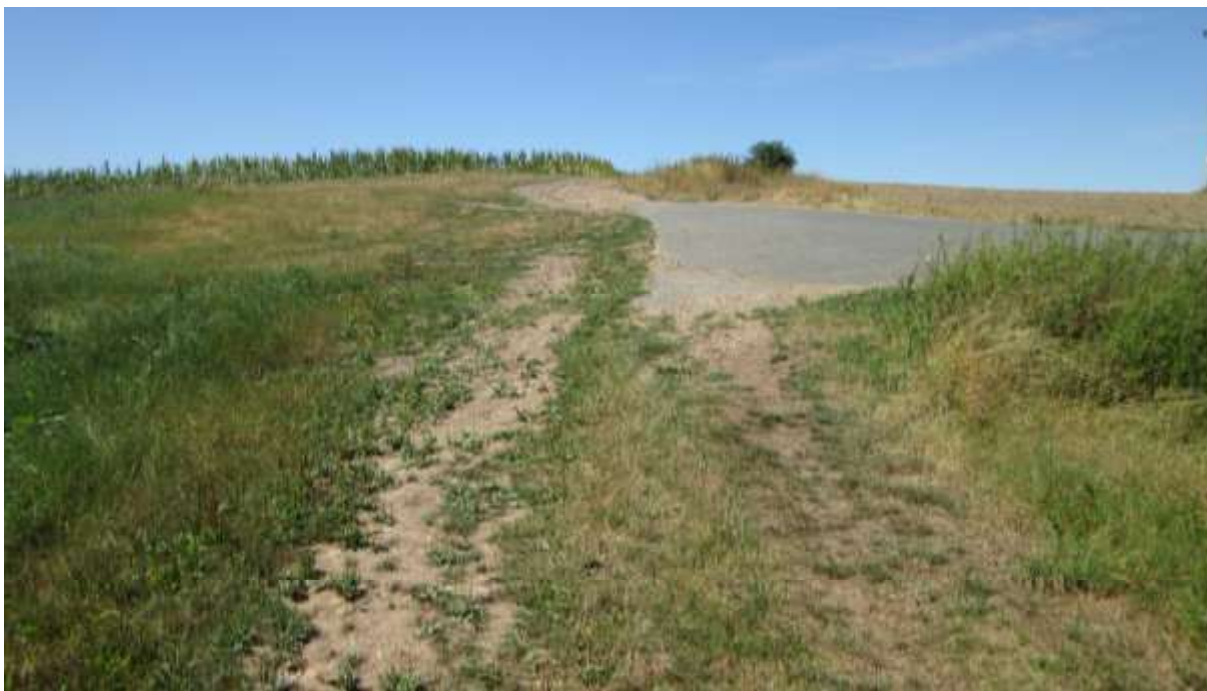
Jedná se o existující, zpevněnou polní cestu s prашným povrchem na makadamu a stavební suti. Výjimku tvoří křižovatka s jinou polní cestou (přibližně km 0,9), která je zpevněna asfaltem a úsek na jih od ní, který zpevněný není. I zde je však cesta tvořená vyjetými kolejiemi dobře únosná. Povrch vozovky je lehce poškozen provozem (časté výmoly), avšak k významnému poškození vodní erozí nedochází, s výjimkou úseku nad křižovatkou (přibližně km 0,75 – 0,9), kde doporučujeme naprojektovat vhodné příčné odvodnění. Polní cesta bude rekonstruována ve stávající trase.

Obr. 4: Pohled na aktuální stav polní cesty C10 v místě křížení s další polní cestou. Úsek nad asfaltem zpevněnou částí je nejvíce ohrožen vodní erozí.

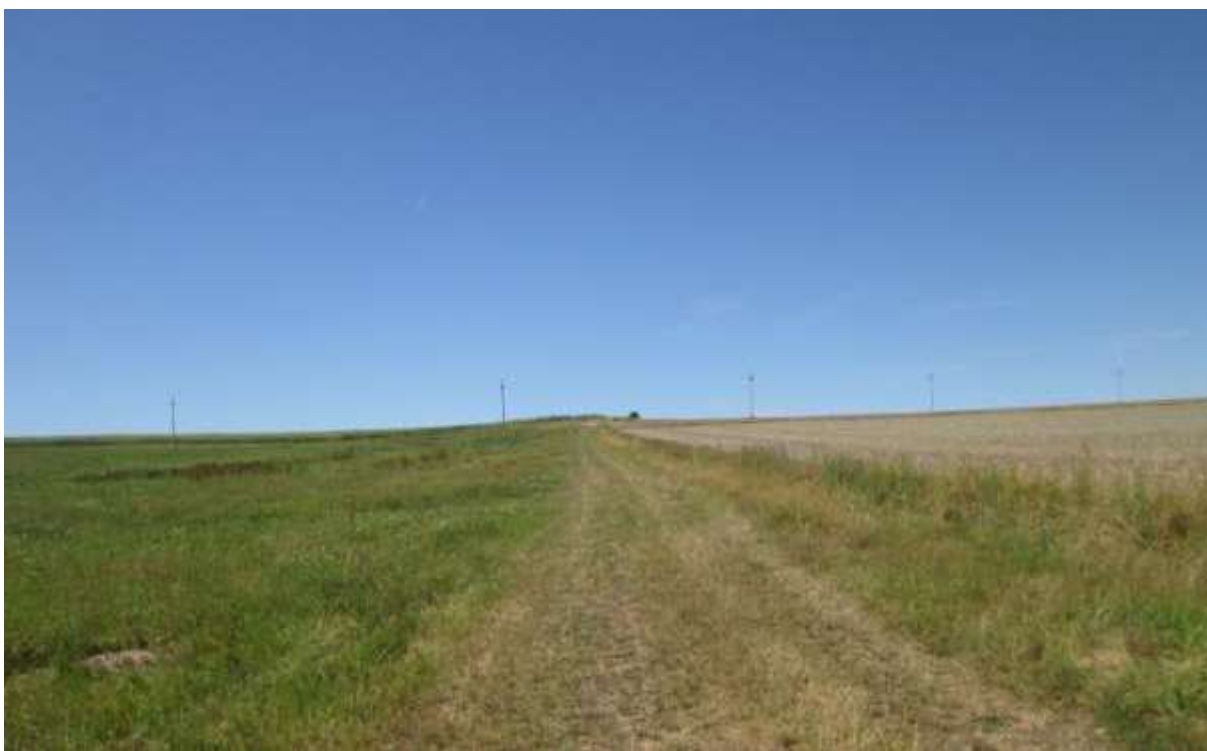
Cesta je založena na **hlinito-jílovitých eluviích a sutích**. Cesta se nepropadá a je dobře únosná pro zemědělskou techniku. V nezpevněném úseku je podloží převážně tvořeno **jíly se střední plasticitou (F6 CI dle ČSN 73 6133, sasiCI dle ČSN EN ISO 14688-2)**. Jedná se o zeminy nebezpečně namrzavé, podmíněčně vhodné pro násyp a nevhodné pro podloží pozemních komunikací. Vzhledem k absenci hrubších frakcí doporučujeme při budování nového úseku promísení s hrubým kamenivem a štěrkem. Lze využít materiál z případné demolice zpevněného úseku cesty.

Obr. 5: Pohled na aktuální stav polní cesty C10 v její jižní, nezpevněné části.

Byla provedena rekognoskace trasy polní cesty. Bylo zjištěno, že podloží zeminy a horniny jsou všude dostatečně únosné, nenarušené vodní erozí. Vzhledem k nízkému zastoupení hrubších frakcí navrhujeme výměnu či promísení zeminy v celé délce nově budované části komunikace v mocnosti cca 0,40 m se štěrkem a lomovým kamenem. Do tělesa komunikací může být zpracován i materiál z demolice stávající cesty.
