STUDIE ODTOKOVÝCH POMĚRŮ - KRÁSNOLIPSKO

B.1.2 Technická zpráva

2. 12 Lokalita L12 - „Na Fakultě“ - NÁVRH POVODŇOVÉHO PŘÍKOPU (PPO 2)

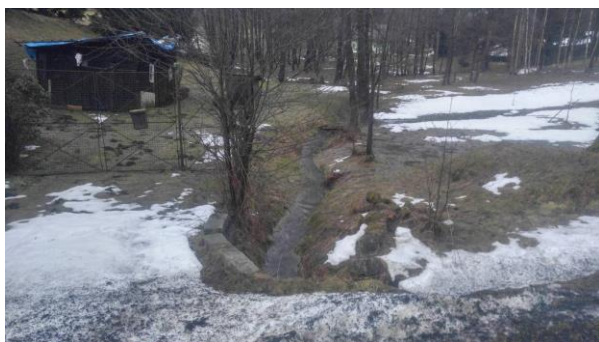
Bezejmenný vodní tok přitéká z malého povodí k hlavní silnici (III/653), kde se lomí a vtéká do zatrubnění. Toto zatrubnění vede podél této silnice v délce cca 50 metrů, následně se stáčí a vede pod silnicí, za kterou je vyústěno. Dále vede otevřený tok do Křinice. Vpust do zatrubnění má průměr 38 cm, nezvládá pojmout zvýšené průtoky, které se přelévají přes silnici a zaplavují penzion a restauraci „Na Fakultě“.

Obr. 3: L12 – přítok bezejmenného toku ke vtoku do zatrubnění

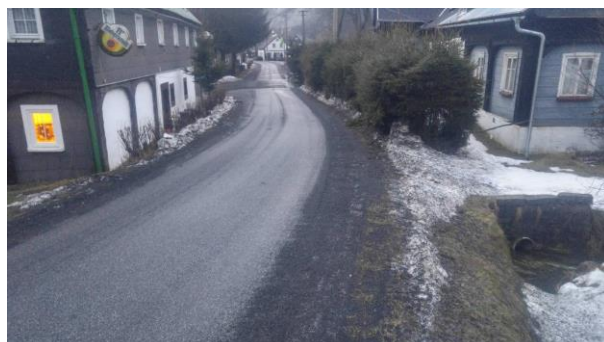
Obr. 4: L12 – napravo vtok do zatrubnění, napravo restaurace Na Fakultě.

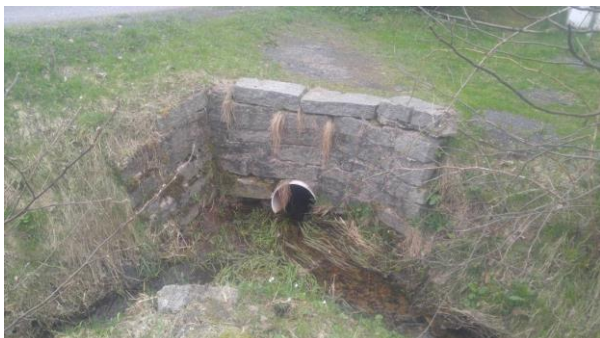
Obr. 5: L12 – vtok do zatrubnění DN 380

Návrhem opatření je vybudování otevřeného povodňového příkopu a nových propustků. V horní části bude vybudován pod silnicí propustek a případně rozdělovací objekt, kde budou běžné průtoky odtékat stávajícím zatrubněním a větší průtoky do navrhovaného povodňového příkopu. Tím dojde k povodňové ochraně penzionu.

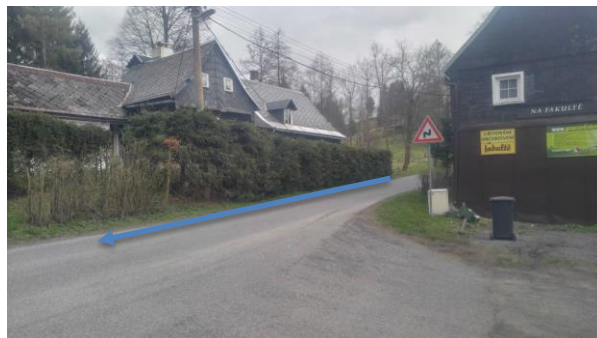
Obr. 6: L12 – pohled „proti proudu“, zatrubnění vede podél silnice, napravo restaurace Na Fakultě

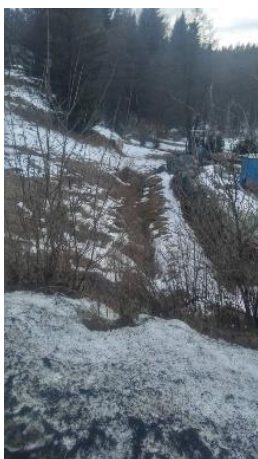
Obr. 7: L12 - Provizorní odvodňovací příkop pro vody přitékající ze svahu, jeho zkapacitněním vznikne povodňové koryto

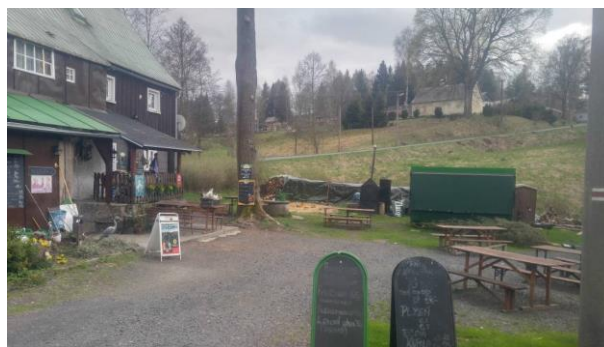
Obr. 8: L12 – pohled na venkovní zázemí restaurace, v patě protějšího svahu vede příkop

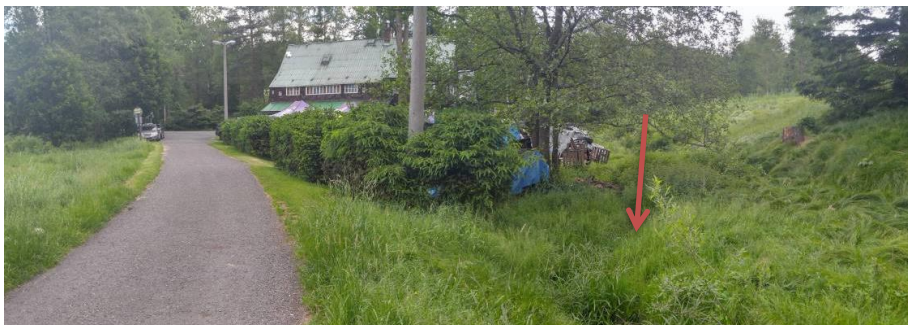
Obr. 9: L12 – příkop v patě svahu – možná trasa nového povodňového příkopu

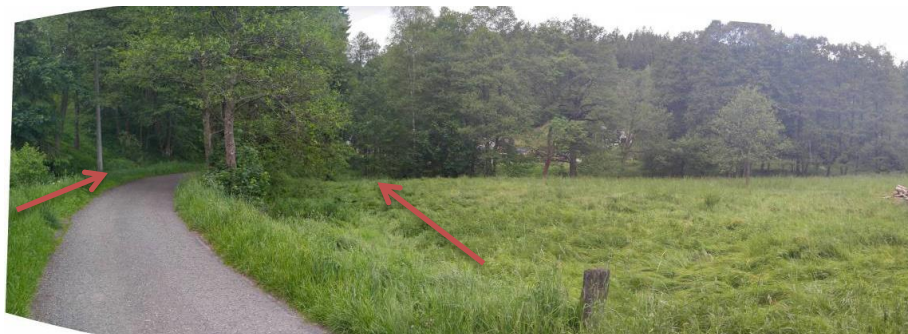
Obr. 10: L12 – trasa povodňového příkopu pod místní komunikací až k zaústění do Křinice, pravá šipka zobrazuje variantu 1 a levá šipka variantu 2 vedení trasy.

Trasa příkopu bude v místě přiblížení příkopu k místní komunikaci převedena pomocí dostatečně kapacitního propustku. Za propustkem není dle CHKO Labské pískovce přípustné vybudovat v louce průleh, proto musí být propustek navržen tak, aby se vody za ním rozlily do louky a postupně otekly do VT Křinice.

Příkop bude pokračovat dále ve své trase jako zkapacitněný silniční příkop až k současnému propustku. Propustek bude pravděpodobně nutné zrekonstruovat. Zaústění do Křinice je v blízkosti propustku.

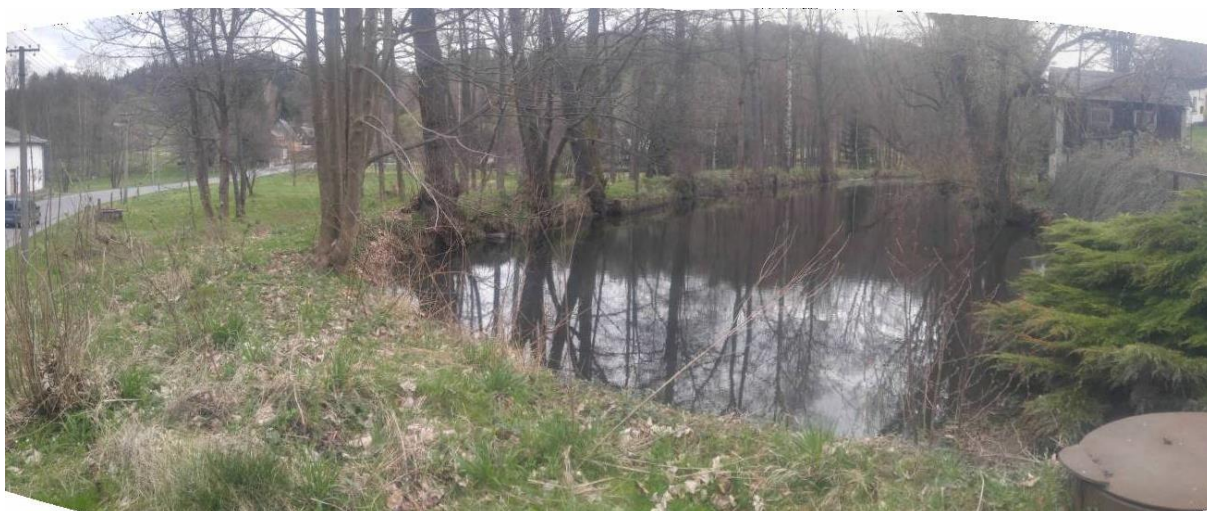
Při terénním průzkumu tento podnět nebylo možné ověřit, z důvodu naplnění nádrže vodou. Vodní nádrž má funkční požerákový objekt kruhového typu a nemá bezpečnostní přeliv. Na návodním břehu hráze je řada vzrostlých stromů, které mohou představovat potenciální nebezpečí pro stabilitu hráze..

Obr. 13: L19 – pohled na boční vodní nádrž – vlevo je viditelná hráz se vzrostlými stromy napravo požerák

Odbahnění rybníka

- zpracováno podrobné výškopisné a polohopisné geodetické zaměření dna v nádrži včetně určení sedimentu.
- odebrání vzorku sedimentu a jeho laboratorní rozvor
- geotechnický průzkum hráze a posouzení jejího stavu

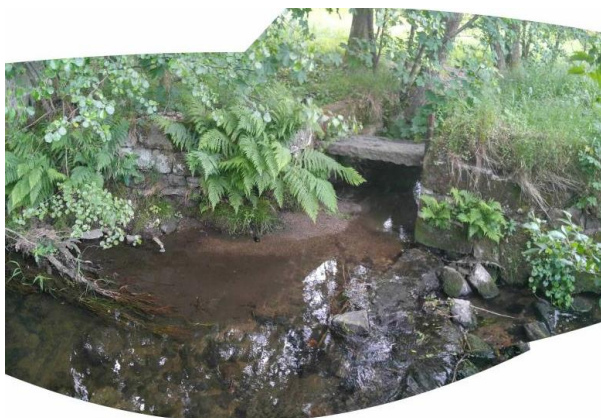
Dále bylo zjištěno, že na nátok do náhonu se nachází náпустný v současné době nezadlužený objekt. V případě zvýšených průtoků hrozí že do nádrže bude přitékat větší množství vody, než které zvládne bezpečně převést požerák, tudíž může dojít k přelévání hráze.

Obr. 14: L19 – nátok do náhonu z Křínice

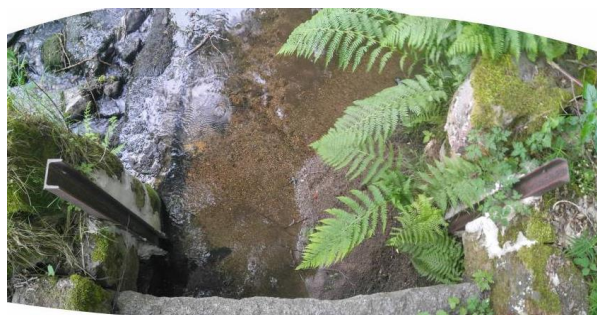
Obr. 15: L19 – nátok do náhonu je možné zahradit

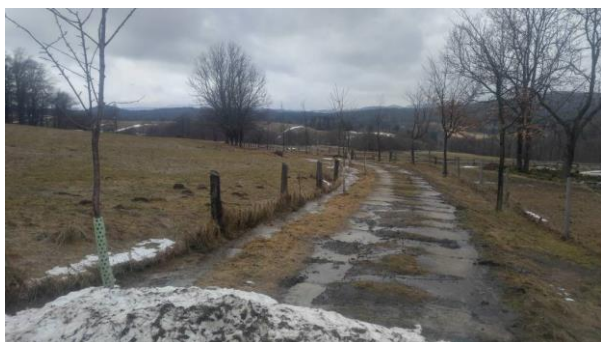
Obr. 18: L22 – krátký úsek cesty od Kamenné Horky je dnes zpevněný panely

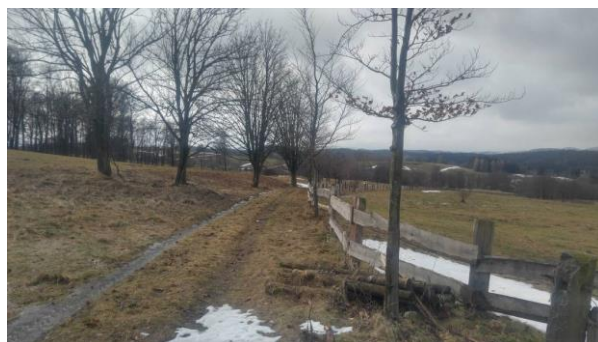
Stávající travnatá polní cesta vedoucí z Kamenné horky přes bývalou osadu Hely do Kyjova. Cesta je poškozena průtokem odtékajících vod, lokálně sanována opevněním.

Obr. 19: L22 – cca po 100 metrech je cesta nezpevněná

Návrhem opatření rekonstrukce polní cesty s odvodňovacími příkopy a výsadbou doprovodné zeleně.

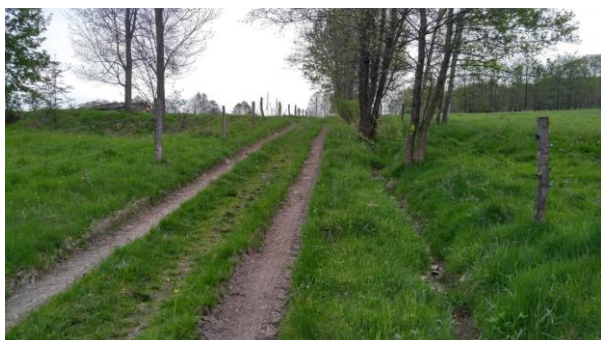
Obr. 20: L22 – nezpevněná cesta se malým příkopem v údolí Hely směrem ke Kamenné Horce

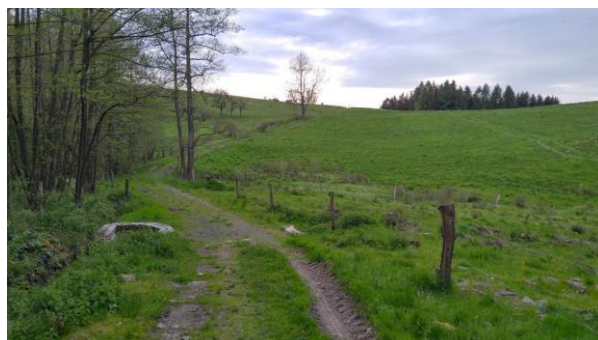
Obr. 21: L22 – cesta v údolí Hely směrem ke Kyjovu
