# **Stavba vodních nádrží VN 3 a VN 4 v k.ú. Chouzovy**

## **DENDROLOGICKÝ PRŮZKUM A NÁVRH NA KÁCENÍ**

**11/2019**

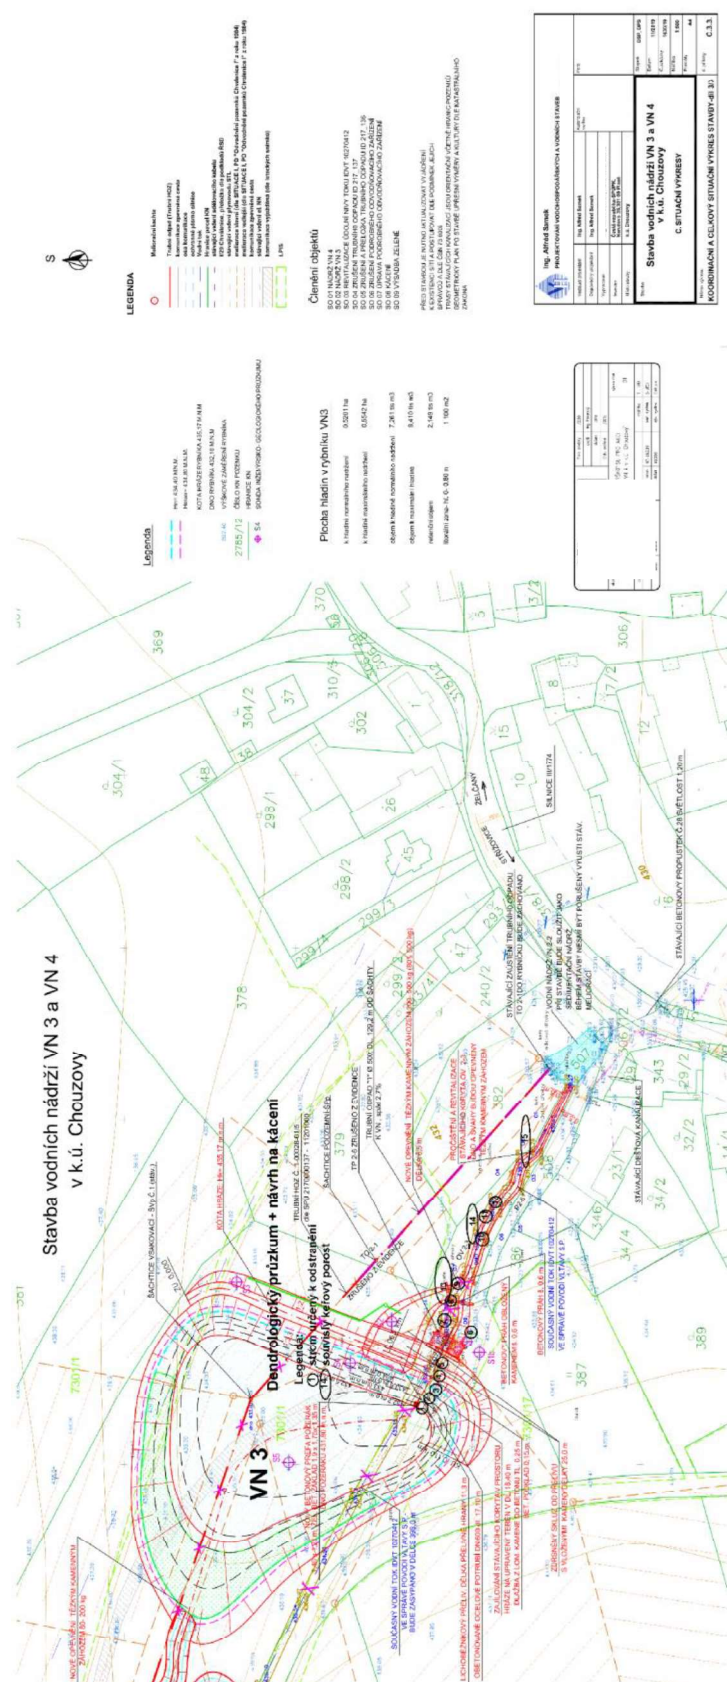
## Situace – návrh na kácení dřevin

Z výsledků dendrologického průzkumu se navrhuje ke kácení celkem 10 ks stromů a křoviny v rozsahu 250 m2. U stromů se jedná převážně o přímou překážku ve stavbě a ponecháním by došlo ke kolizi se stavbou. I přes uvedené skutečnosti se jedná o dřeviny neperspektivní v případě ponechání na místě s bezpodmínečně nutným zásahem směřujícím k probírce a redukci.

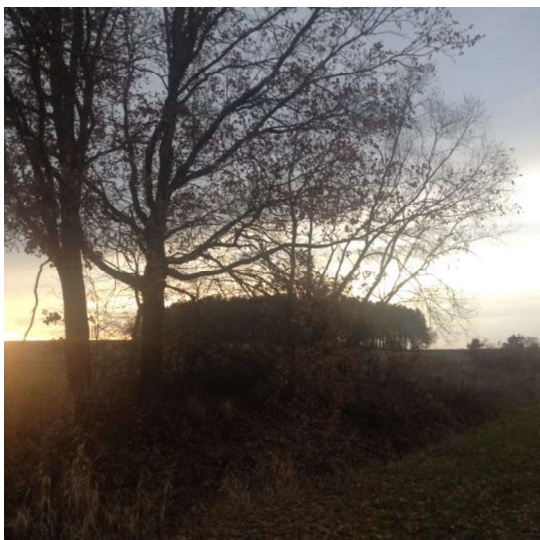
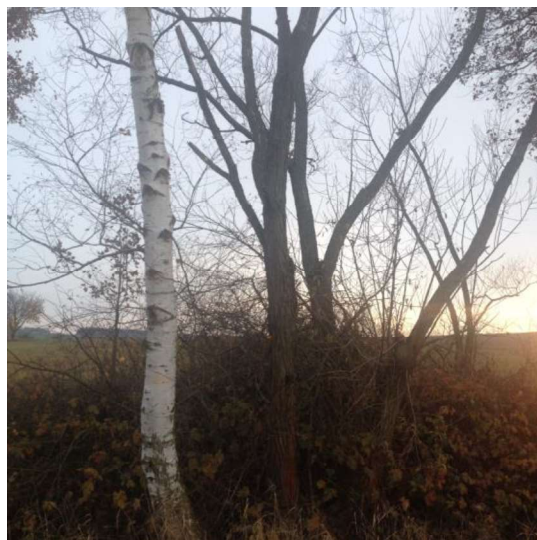
V popředí duby, trsy vrby křehké, bříza v místě budoucí vodní nádrže V3

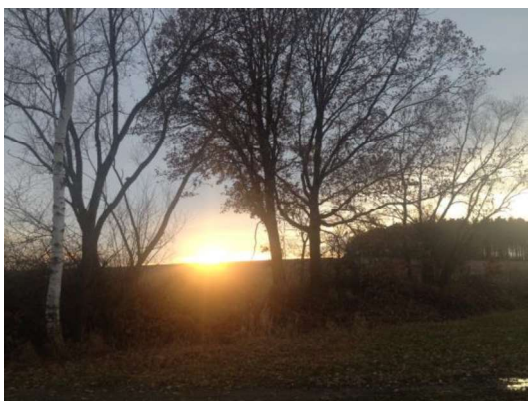
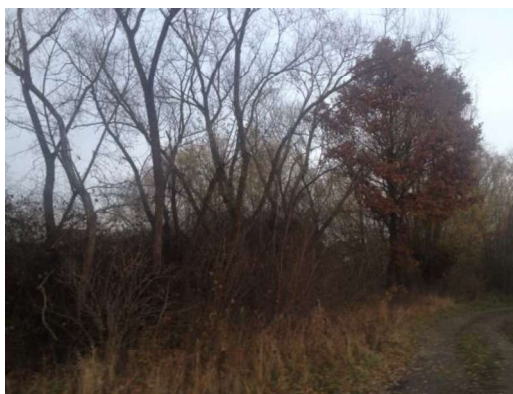
Dřeviny, které je nutné odstranit z důvodu kolize s plánovanou stavbou

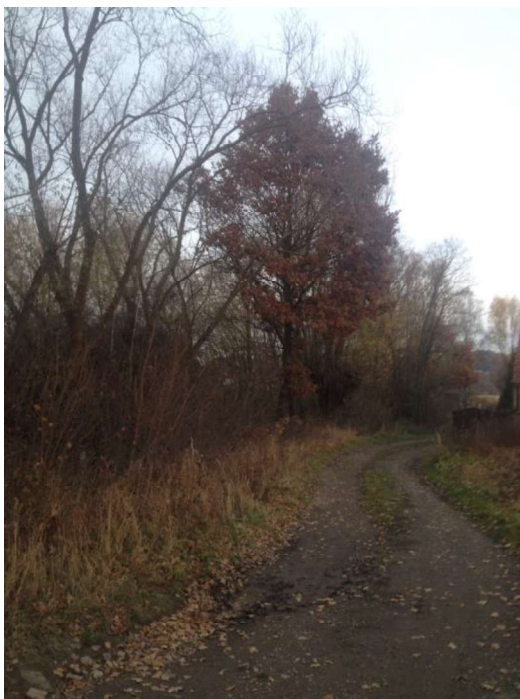
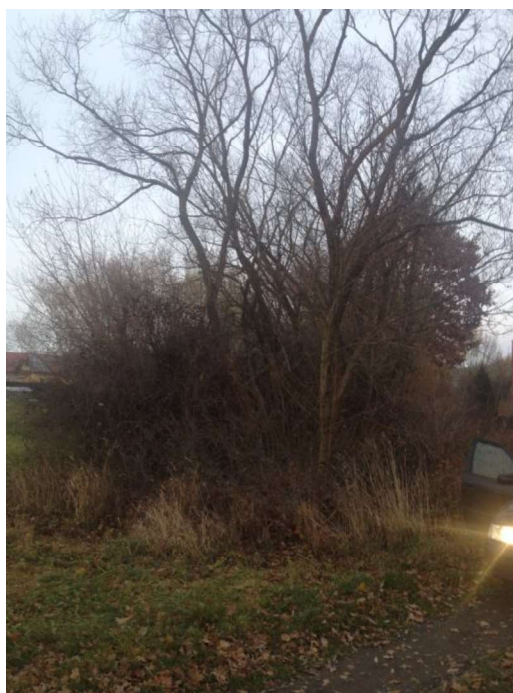
Křovinný porost podél vodoteče v úseku od rybníčka k propustku

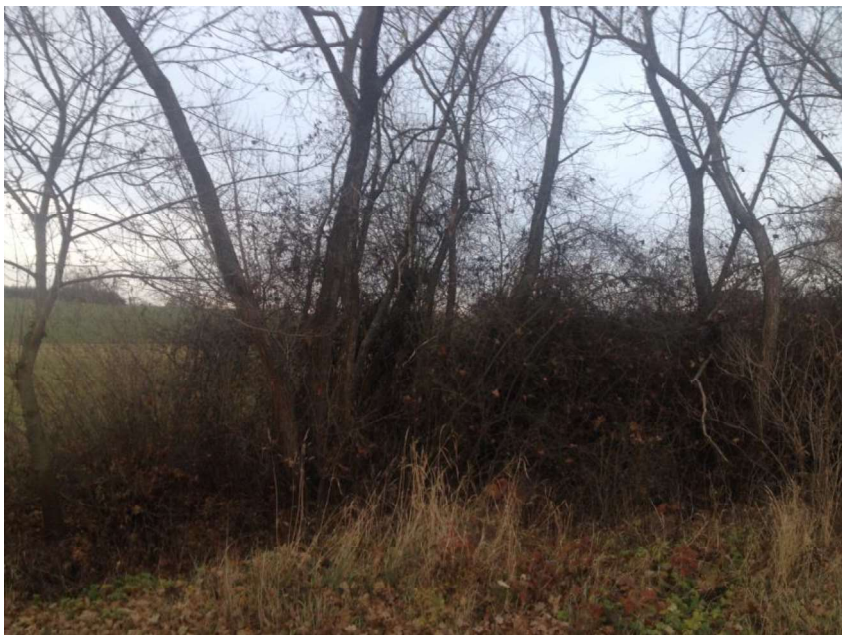
Trsy vrby křehké s křovinami v podsadbě – úsek mezi rybníčkem a propustkem

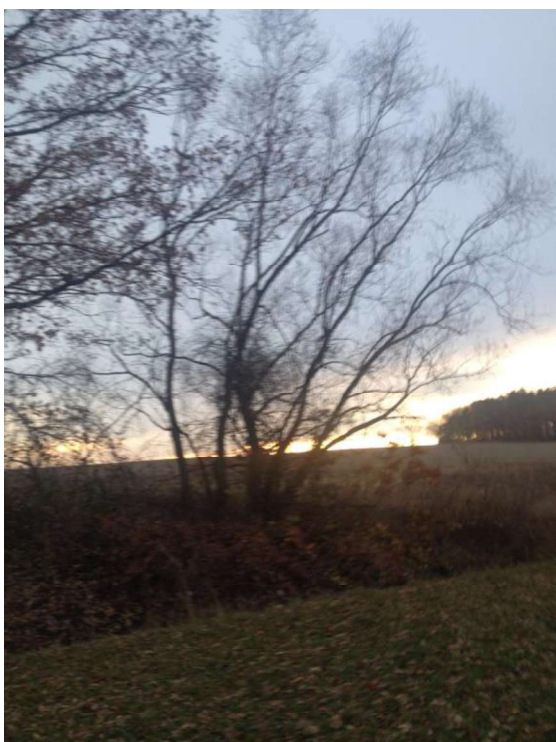
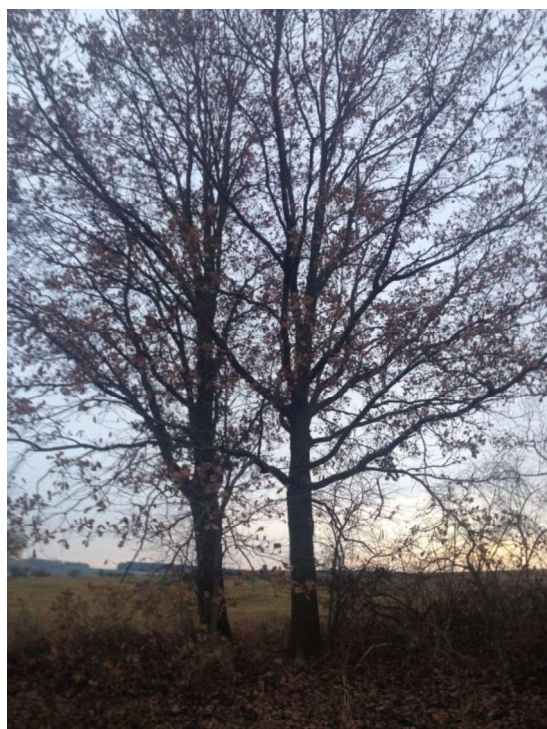
Trsy vrby křehké a duby letní v místech budoucí vodní nádrže V3

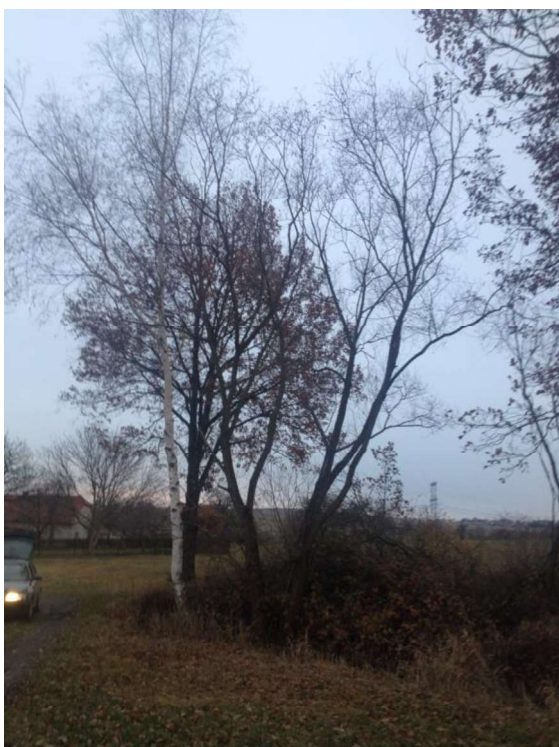
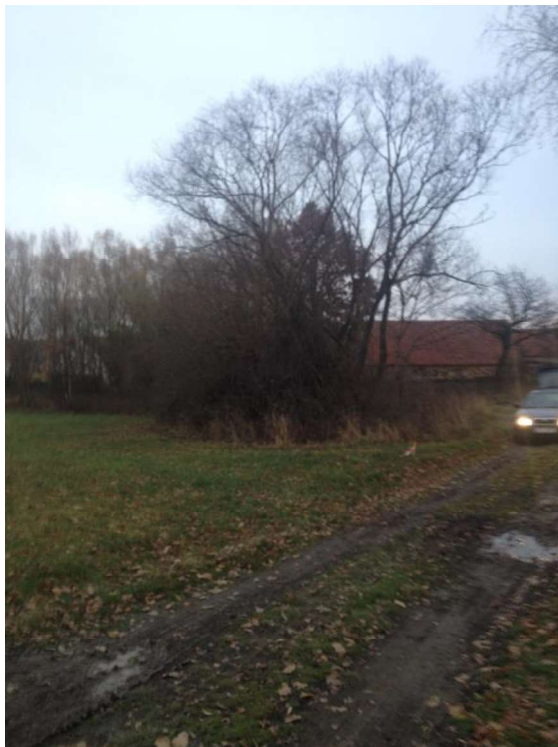
Smíšená skupina stromů v prostoru budoucí vodní nádrže. Smíšený porost podél vodoteče v prostoru od propustku k rybníčku směrem do vsi.

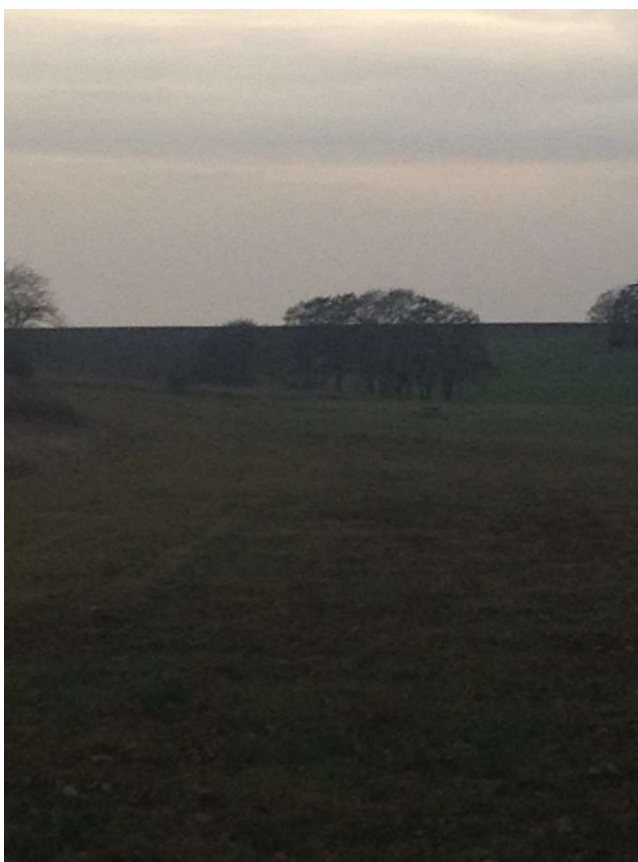
V pozadí linie olší lepkavých, původní břehový porost. Stavbou nedotčeno.
