Stavba: Realizace společných zařízení KoPÚ Březná
Objekt: SO 06 Most M7
Stupeň: DSP, PDPS

Technická zpráva

k DSP, PDPS

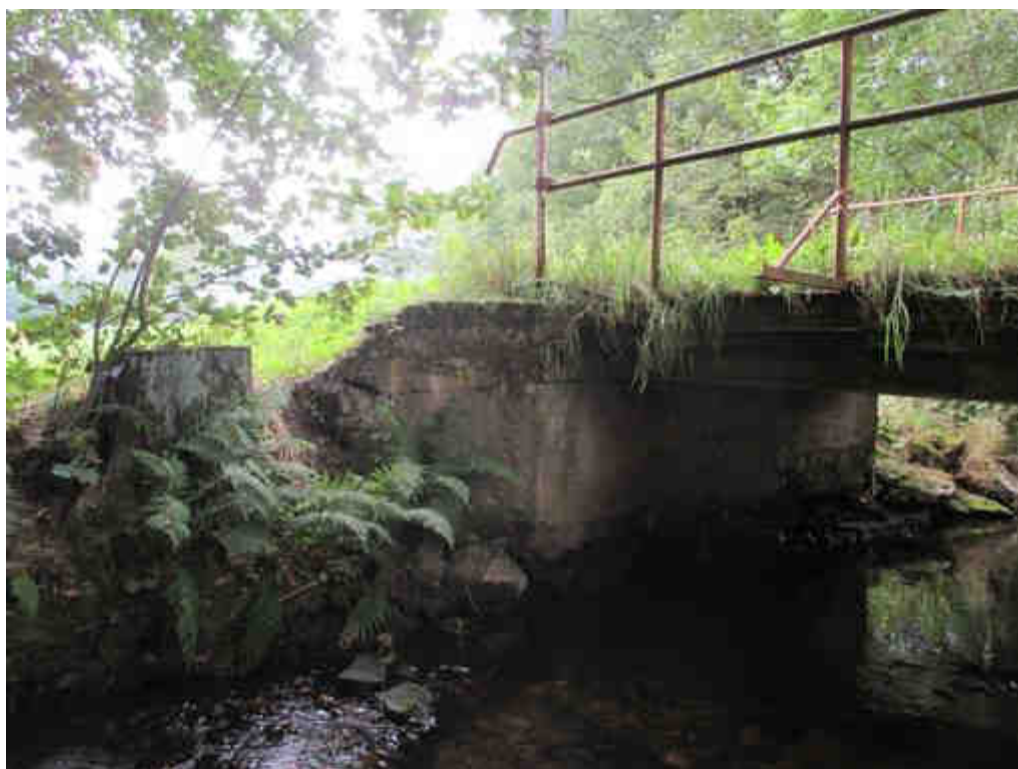
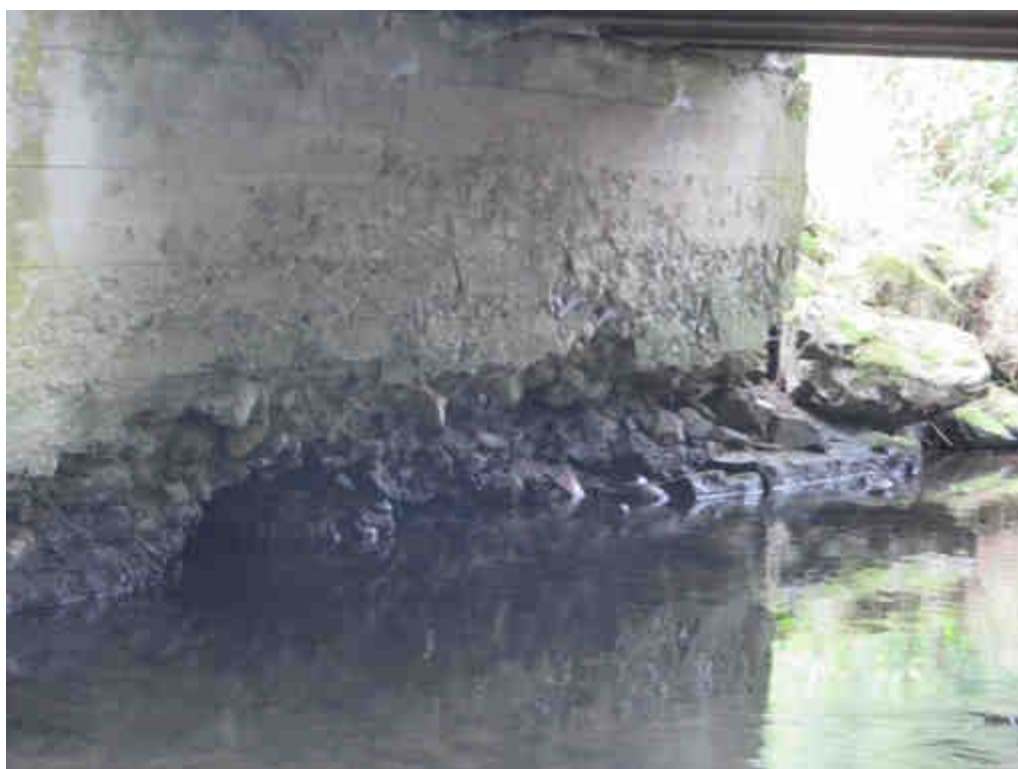
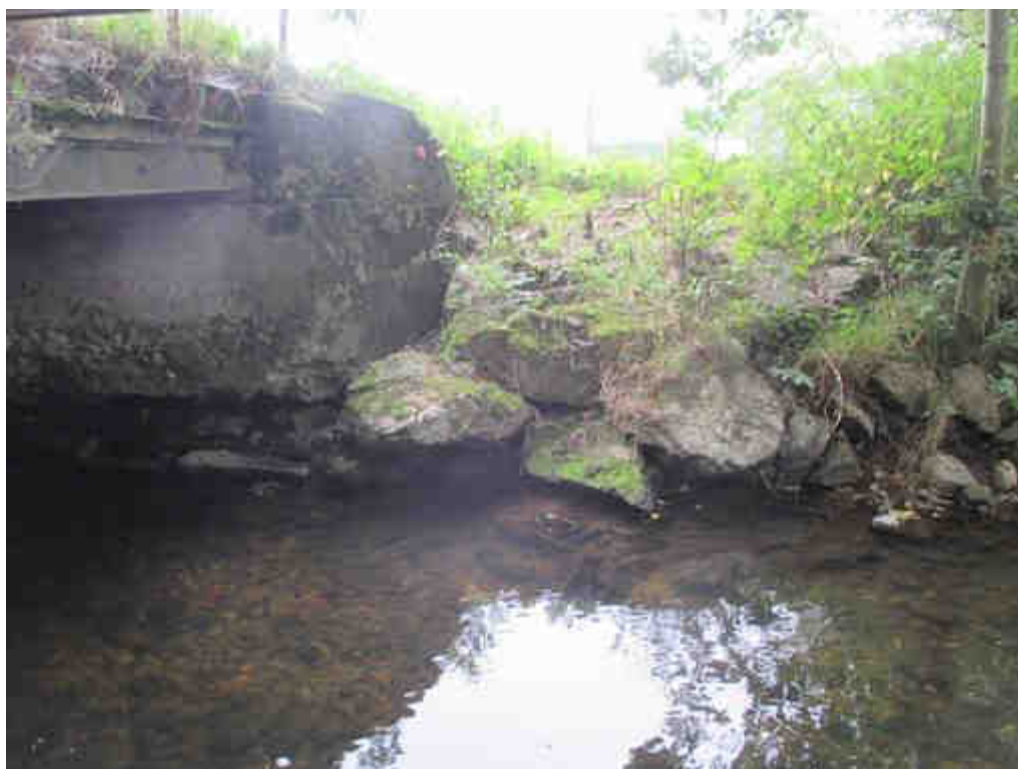
Na opěrách je patrné, že beton opěr a křídel v úrovni hladiny vody je vodou značně narušen - rozpadající se (vytváří se výrazné kaverny). Na křídlech jsou betonové, resp. kamenné horní části včetně římsy značně narušené od zatékání z povrchu vozovky. Na lících opěr a křídel jsou častá hnízda od špatného hutnění betonu a jsou prorýsována bednicí prkna. Pracovní spára v úrovni uložení válcovaných nosníků je odskočená - oddělení jednotlivých částí spodní stavby. Povrch spodní stavby je nerovný a lokálně narušený povětrností s trhlinami. Povrch betonu spodní stavby je porostlý mechem a lišejníkem.

Obr. 3 – Pohled na OP2

Obr. 4 – Pohled na OP2

Obr. 5 – Pohled na OP2

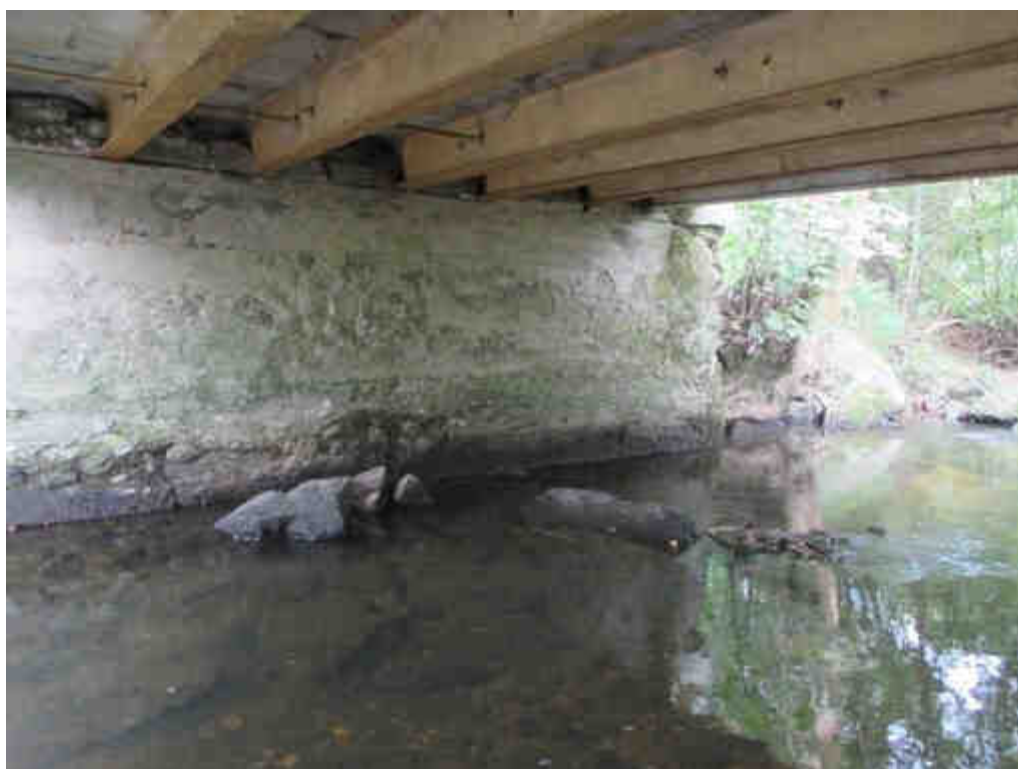
Obr. 6 – Pohled na OP1

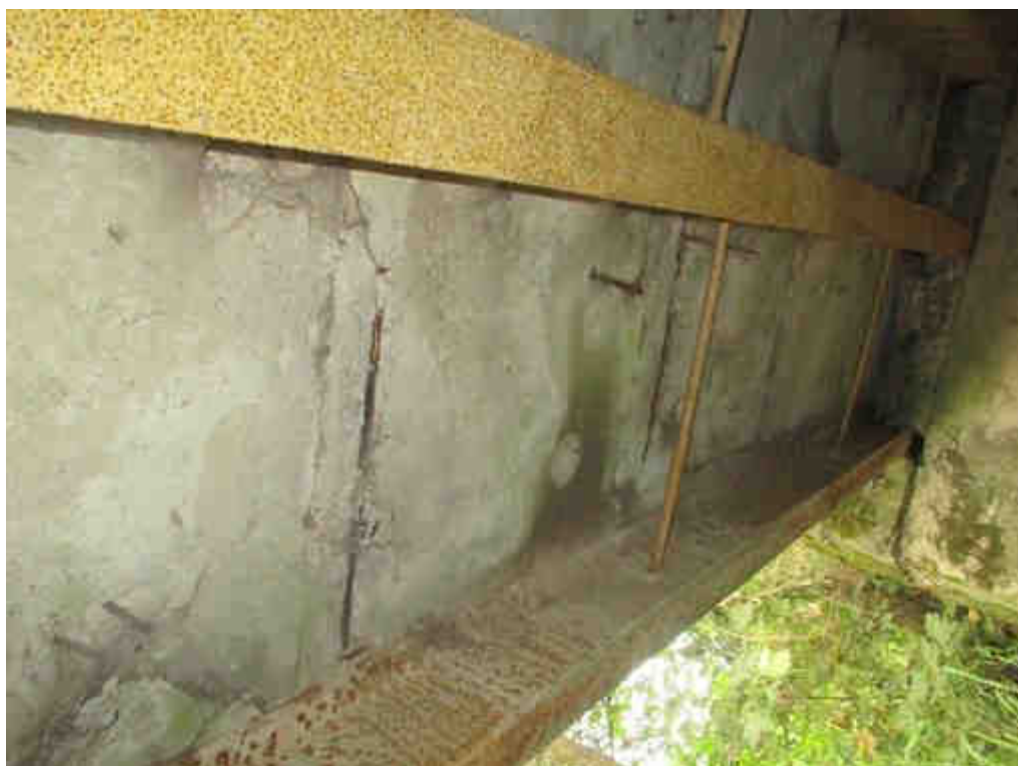
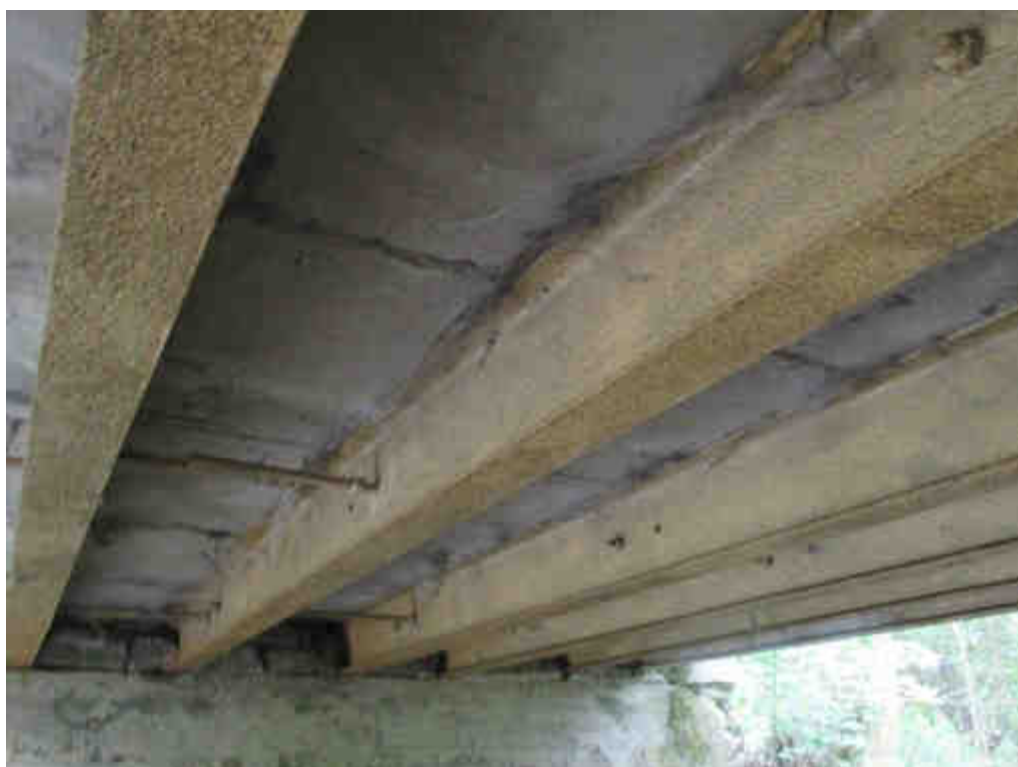
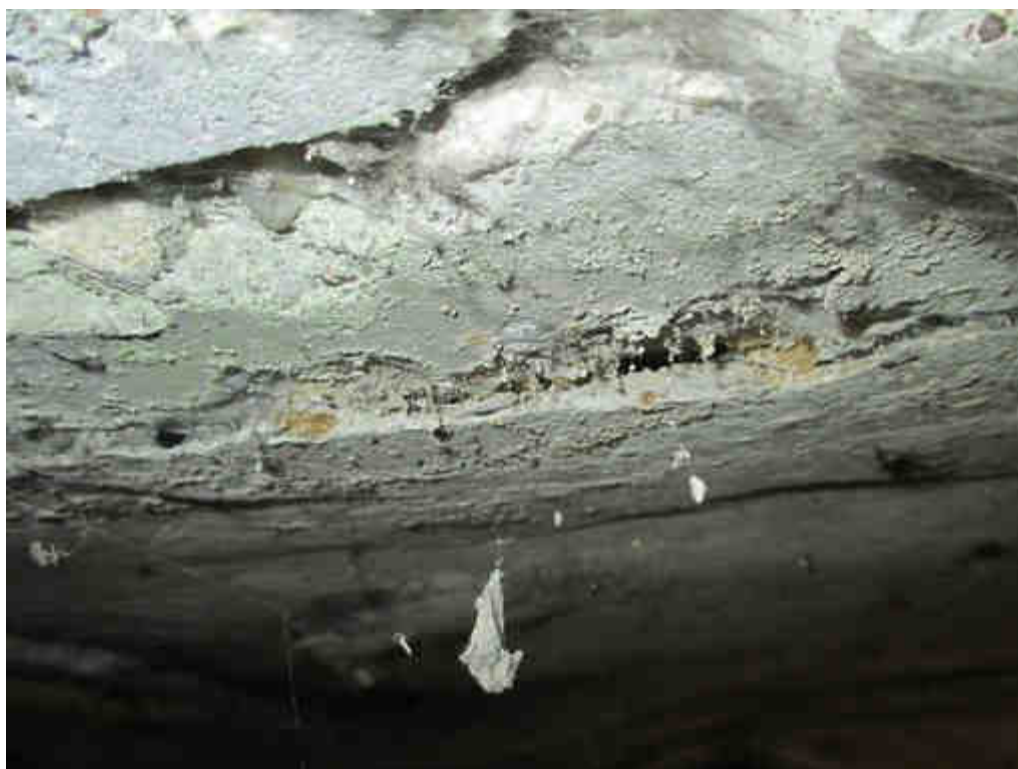
Ocelové válcované nosníky a ocelové prvky ztužení jsou povrchově zkorodovány. Na podhledu železobetonových prefabrikátů dochází k odprýskávání betonu v místě korodující výztuže. Z boku nosné konstrukce je patrné, že u některých železobetonových prefabrikátů dochází k odlupování krycí vrstvy betonu vlivem koroze betonářské výztuže. Na podhledu je patrné zatékání v místě římsy (provhlé mapy).

Obr. 7 – Podhled nosné konstrukce

Obr. 8 – Podhled nosné konstrukce

Obr. 9 – Podhled nosné konstrukce

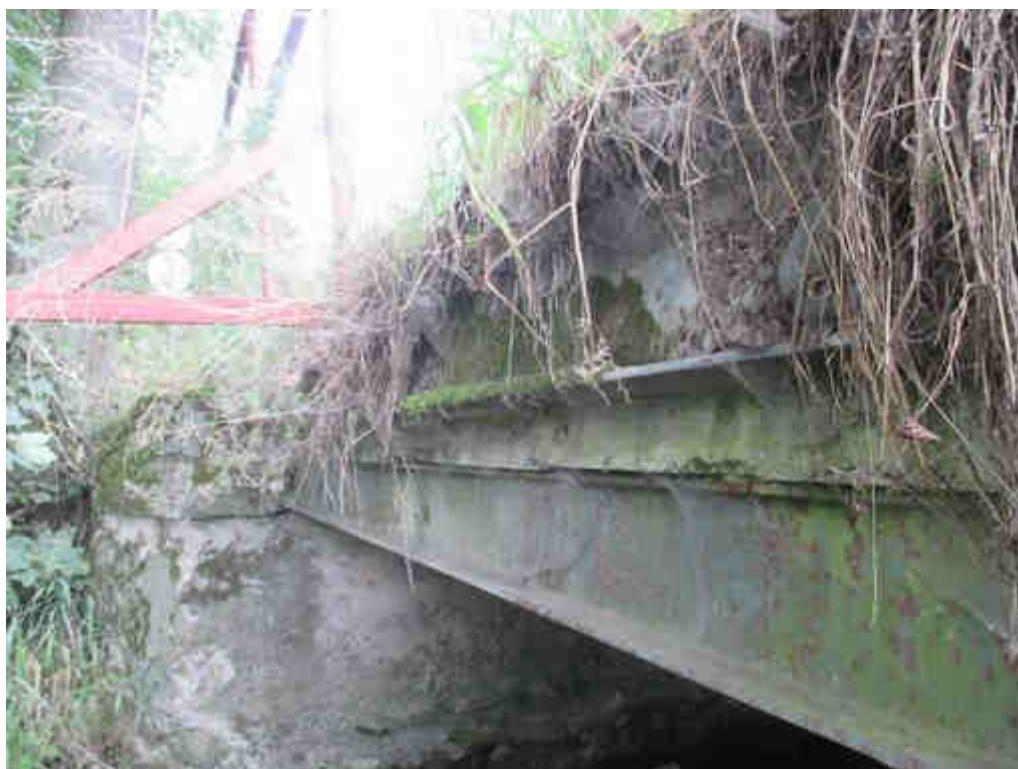
Vozovka na mostě je nepevněná – s pravděpodobně výrazně narušeným penetračním makadamem. Povrch vozovky je nerovný. Odrazný obrubník na mostě není. Římsy (krajnice) na mostě jsou zcela pokryty nízkou vegetací. Válcovaný nosník tvořící římsu je povrchově zkorodovaný a porostlý mechem. Na křídlech jsou římsy značně narušené a rozlámané od zatékání z povrchu nepevněné vozovky.

Obr. 11 – Pohled na římsu

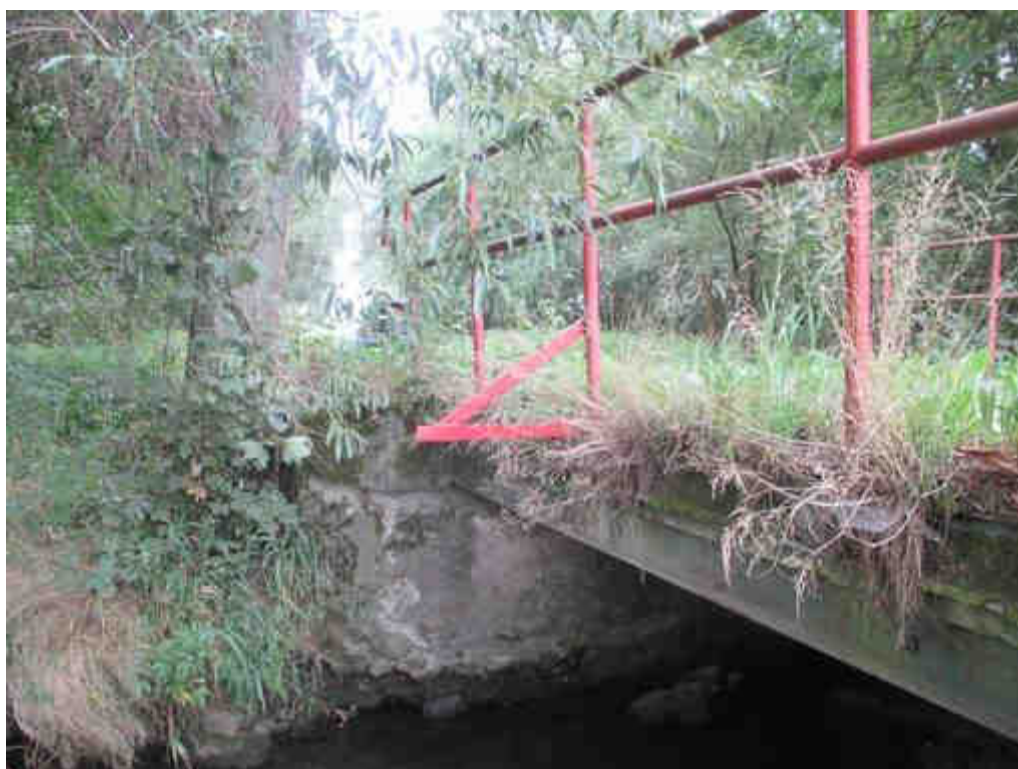
Na levé i pravé římse je osazeno dvoumadlové ocelové zábradlí (dopravně bezpečnostní zábradlí - nenormové zábradlí pro mostní objekt). Zábradlí je pouze osazeno na nosné konstrukci, na mostních křídlech chybí. Zábradlí je nedostatečně zakotveno – při opření dochází k výrazným průhybům. Na zábradlí dochází k odlupování protikorozičního nátěru.

Obr. 12 – Pohled na zábradlí

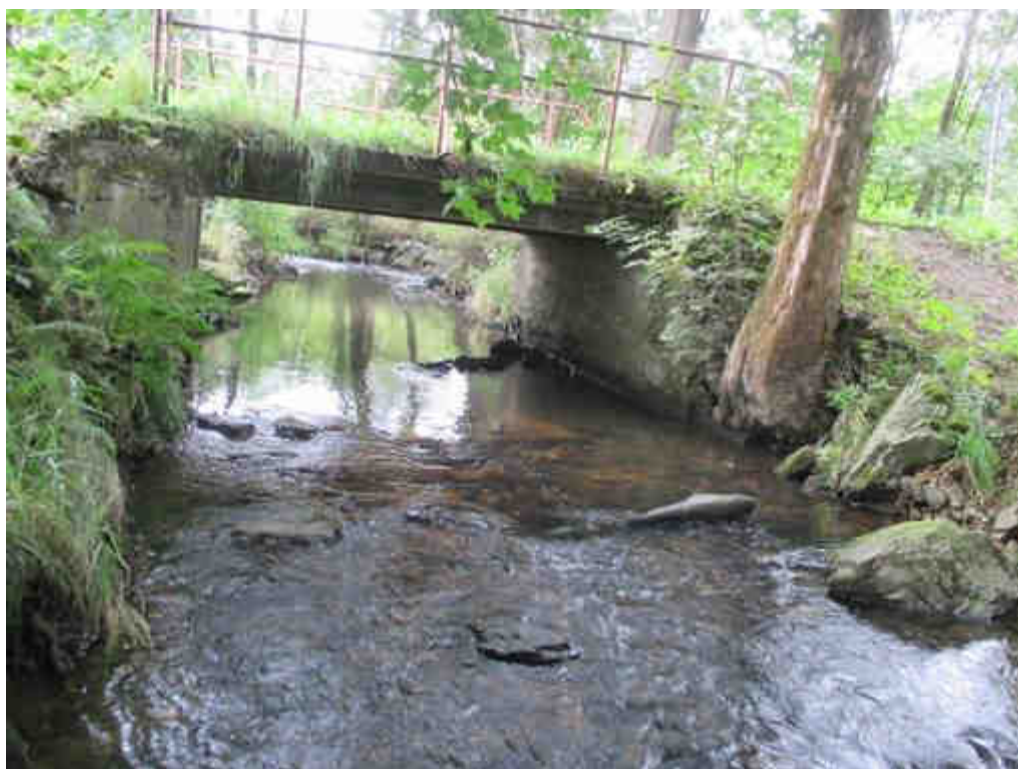
Koryto na návodní, povodní straně a pod mostem není opevněno (porušení opěr v úrovni hladiny vody v korytě). Šikmá křídla jsou částečně chráněna proti podemletí lomovým kamenem. V blízkosti opěr a křídel je vzrostlá keřovitá vegetace.

Obr. 13 – Pohled na povodní stranu (levá strana mostu)

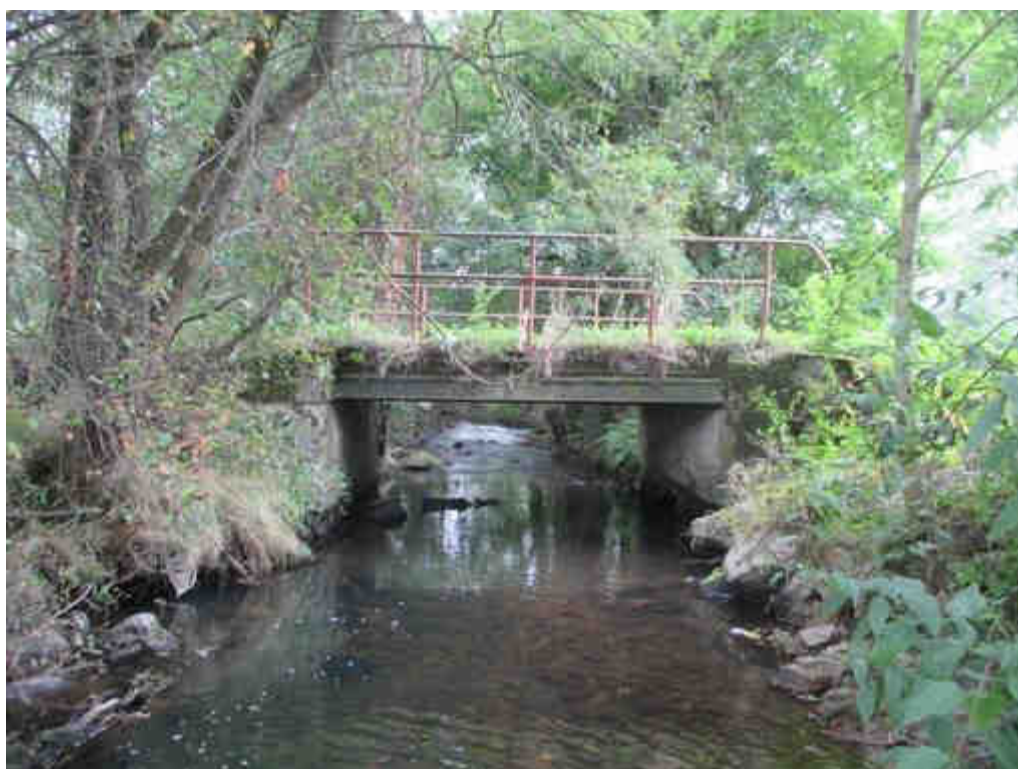
Obr. 14 – Pohled na návodní stranu (pravá strana mostu)

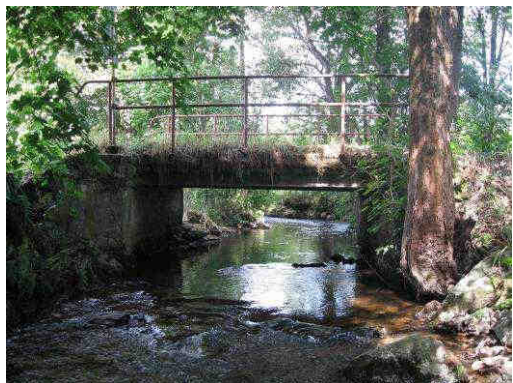
Km 18,896 – k. ú. Březná
Spodek mostovky :465,20m n.m.
Vrch mostu: 465,78
Nejnižší úroveň silnice 485,08
Q100 – 465,795m n.m.
Nekapacitní
Nemá normové převýšení, neprovede Q100 bez normového převýšení, zaplaven.
