VYHOTOVIL KADLECOVÁ JANA – PROJEKCE ZELENĚ		<div style="border: 1px solid black; width: 100px; height: 100px; margin: 0 auto;"></div>	
VED.PROJEKTU:		ODP.PROJEKTANT:	
KRAJ:	Plzeňský	OBEC:	Němčovice
OBJEDNATEL:		ČR - Státní pozemkový úřad, KPÚ pro Plzeňský kraj, Pobočka Plzeň	
Polní cesta - část VPC 2.6.1, VPC 2.16 a VPC 2.5.1 v k.ú. Olešná u Radnic		DATUM:	11/2022
		STUPEŇ:	DSP, PDPS
		SOUBOR:	
		ZMĚNA Č.:	
		MĚŘÍTKO	PŘÍLOHA / PARÉ
DENDROLOGICKÝ PRŮZKUM

Název stavby: **Polní cesta - část VPC 2.6.1,
VPC 2.16 a VPC 2.5.1 v k.ú. Olešná u Radnic**

Datum: listopad 2022

1. Tabulka inventarizace - stromy

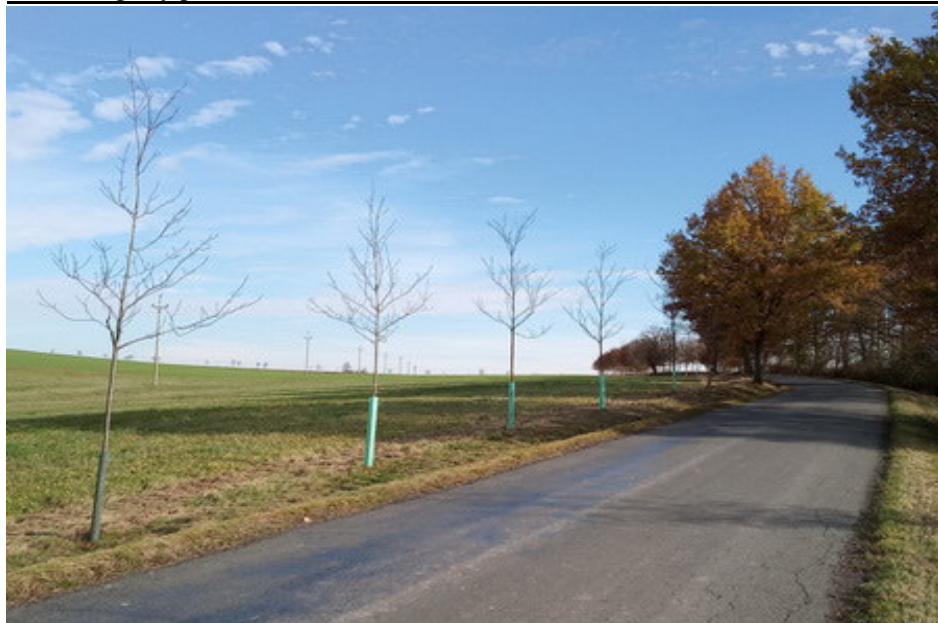
Obr. 1 - v popředí mladé duby č. 16-13, v pozadí staré duby č. 10 a 9

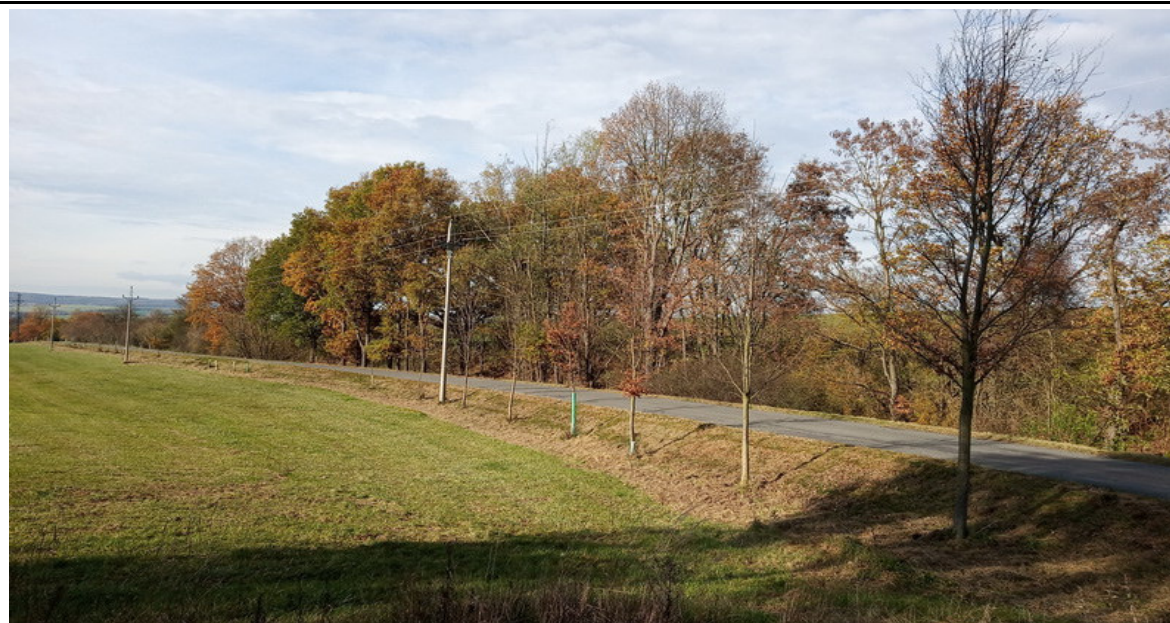
Obr. 2 - příjezd do Olešné, stromy 17 - 24, nad nimi vzdušné elektrické vedení

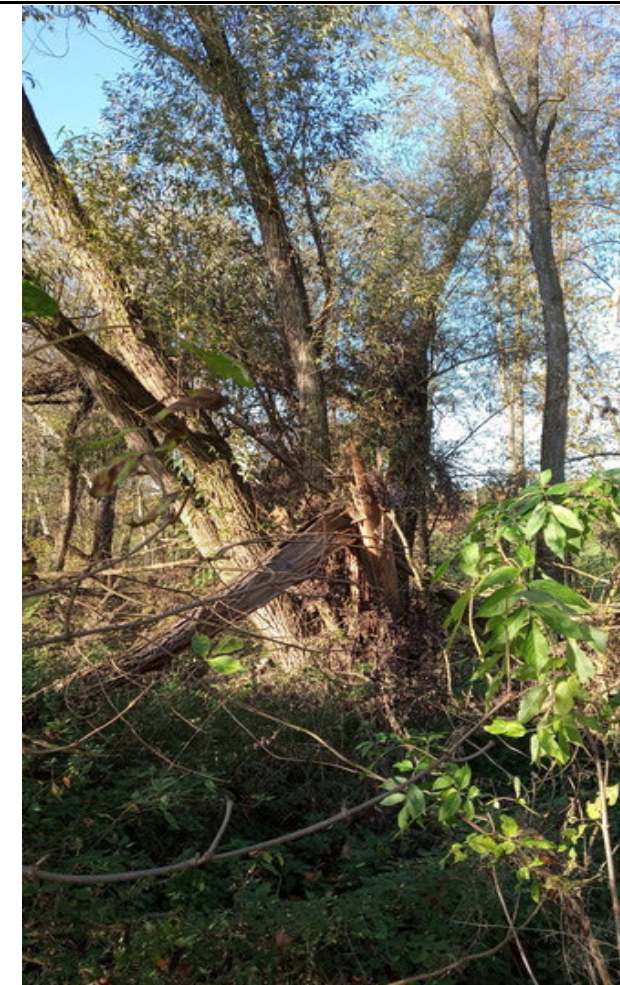
Vprostřed plánované cesty dojde ke křížení s Olešenským potokem a jeho doprovodnou vegetací. Jedná se převážně o vrby a olši. Koryto i svahy jsou hustě porostlé starými stromy. Vrby rostou spíše keřovitě, již u země se větví a tvoří mohutné vícekmenné výšky 20 i více metrů. Většina je polámaných, popadané kmeny poškodily i stromy sousední. Olše také tvoří vícekmenné, zřejmě z pařezových výmladků stromů původních. Některé jsou proschlé a zlámané. Početná je i skupina třešní. Také mohutné vzrostlé stromy, spíše vícekmenné, některé zlámané. Popadané kmeny leží na zemi, prorůstá vlhkomilný bylinný podrost s nálety a bezem černým. Těžko přístupný terén.

Obr. 5 - statné vrby rozlámané

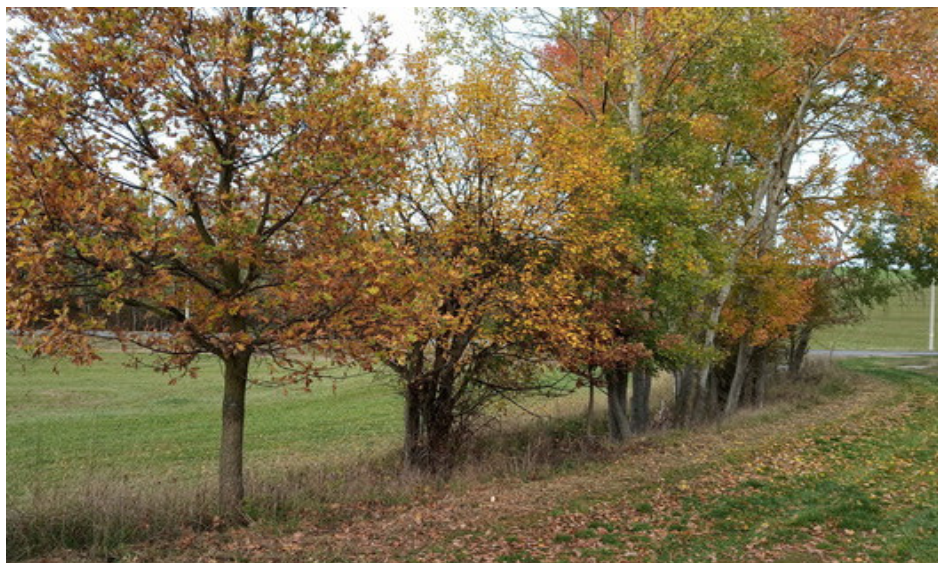
Obr. 3 - polní cesta s náletovou vegetací, vlevo dub č. 26 a vrba jíva č. 25

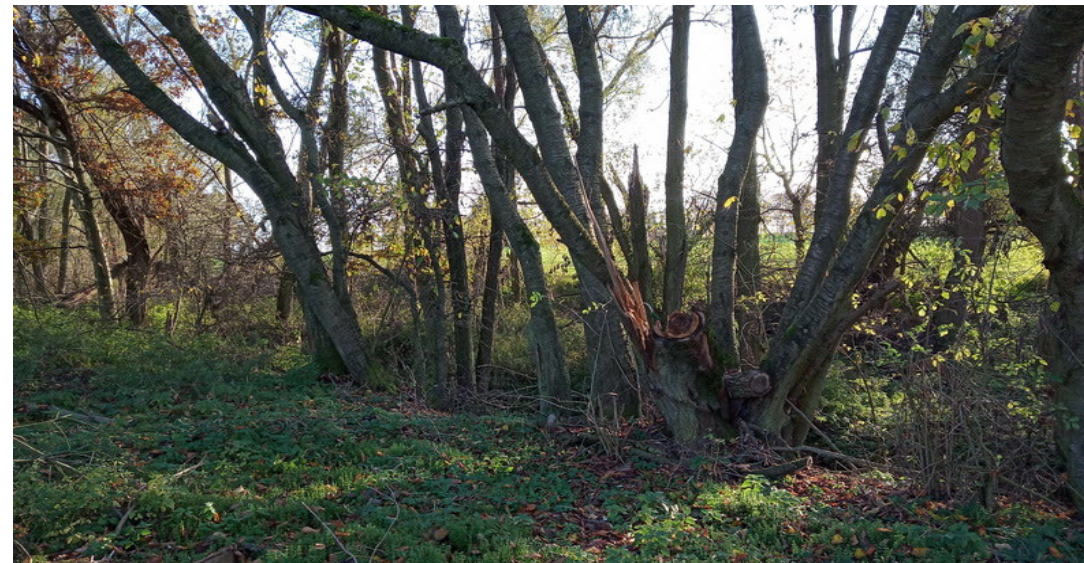
Obr. 4 - vícekmenné třešně rozkleslé a polámané, č. 45 - 49

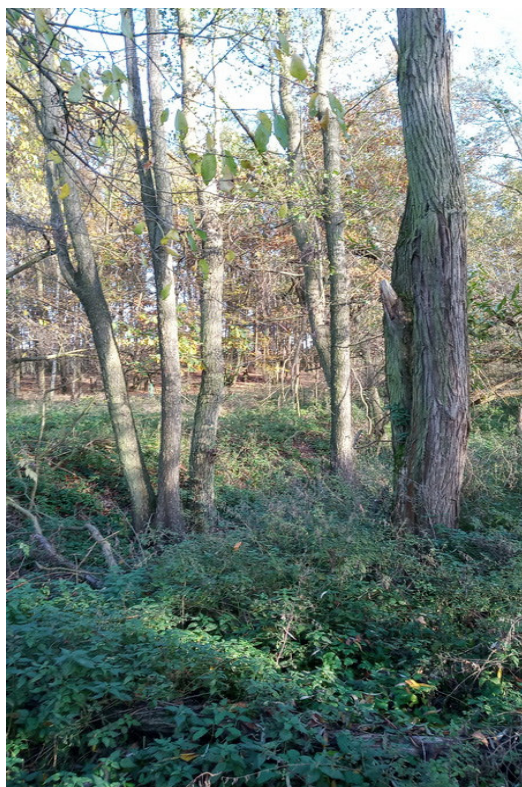
Obr. 6 - podél Olešenského potoka, na břehu olše, opodál vrby

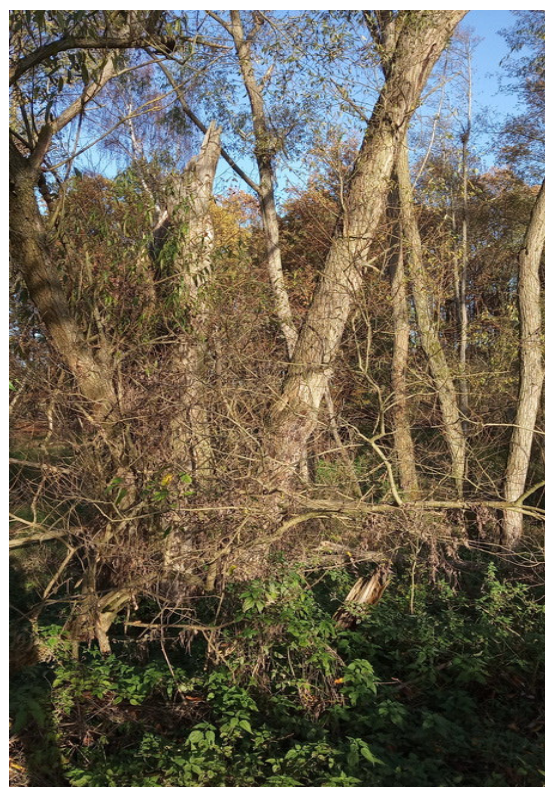
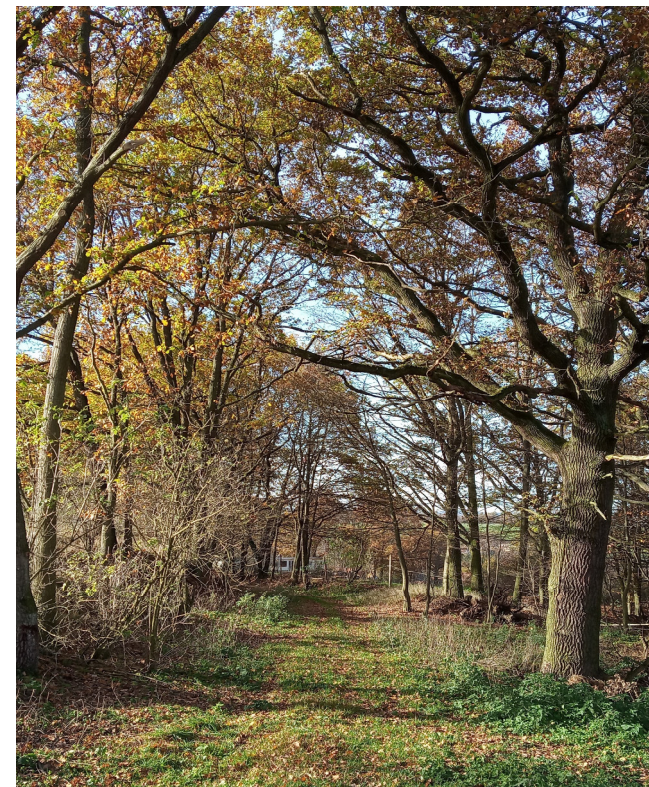
Obr. 7 - úvozová cesta do Olešné, vpravo mohutný dub č. 54

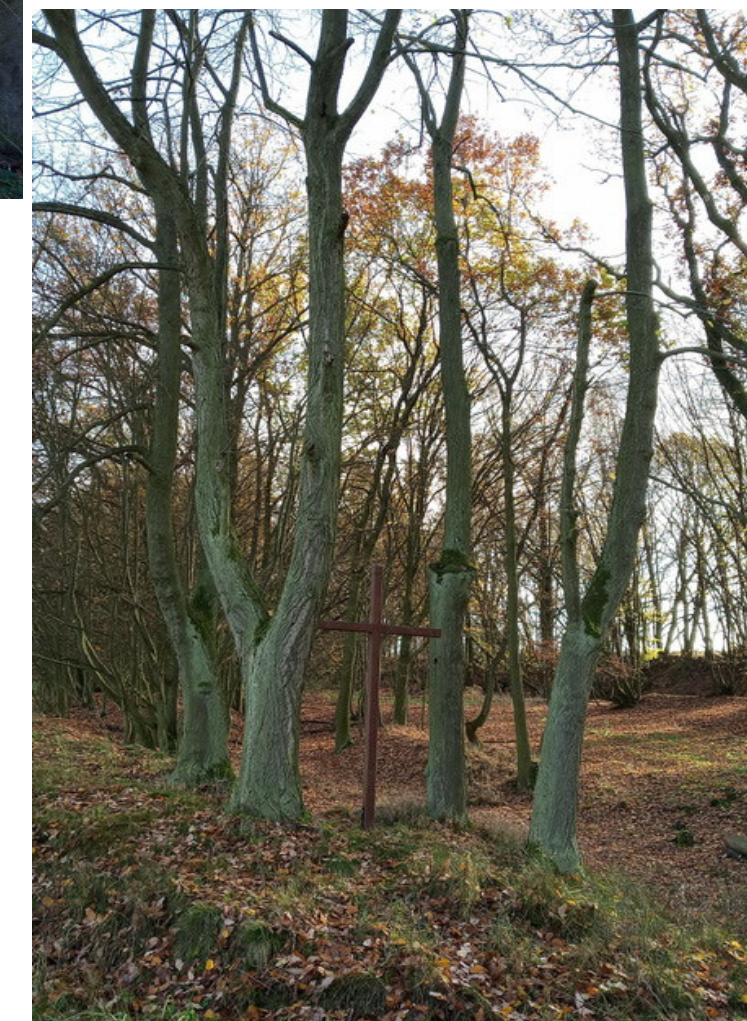
Na konci úprav cesta zaústí do staré úvozové cesty. Jedná se o původní cestu do Radnic. Zřejmě byla lemována duby. Protože nyní slouží jen jako cesta turistická, mechanizace tudy neprojde, dochází k zarůstání cesty nálety. Porost je velmi hustý. V převaze je dub, habr, třešeň. U křížku je vysazena čtveřice lip. Větve bránící obsluze zemědělským pozemkům

byly odřezány. Řez byl proveden naprosto nevhodně, ponechané pahýly větví trčí bez ošetření. Takto provedený zásah může zapříčinit napadení houbovými chorobami, hnilobou, a nakonec zkázu celému stromu. Zejména lipám.

Obr. 8 - čtveřice lip kolem křížku u původní cesty do Radnic
