Přehled drenážních výstupů a vyústění trubních odpadů na toku Rokytnice

Terénní průzkum přítoku Rokytnice od Krásňan

4.1 Aktuální stav splaveninového režimu povodí

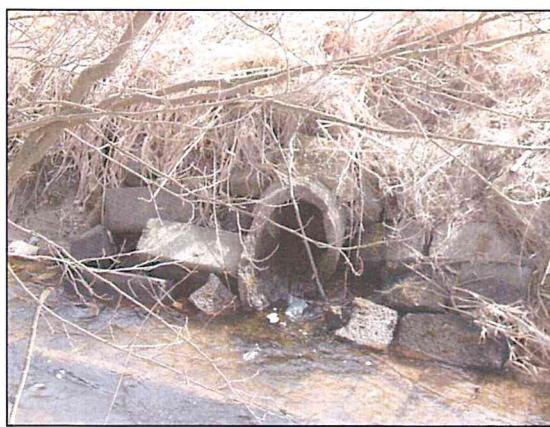
- D. dvojice prefabrikovaných betonových vyústění drenáže, vzdálených od sebe cca 2 m, obě funkční, spodní teče více vody

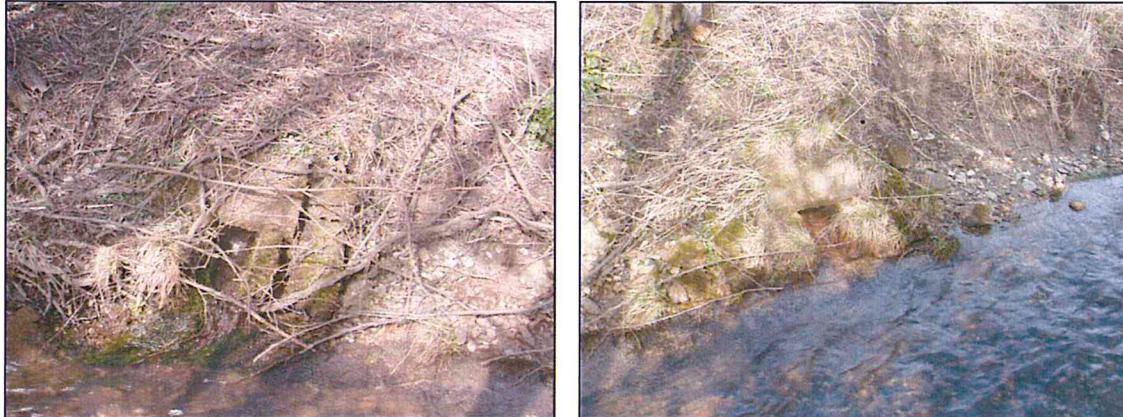
E. betonová drenážní výust, funkční, teče z ní čistá voda

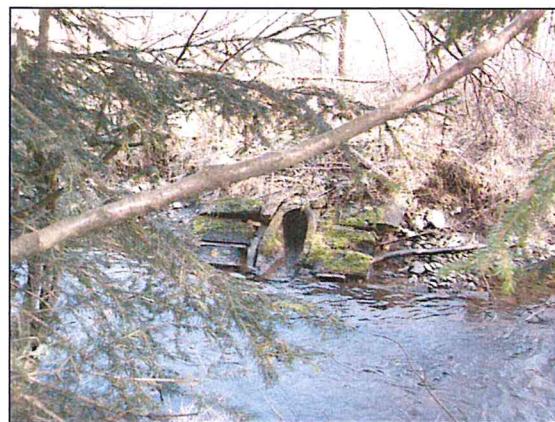
F. vyústění příkopu, který podchází cestu betonovou troubou DN 600, nad tímto

křížením je otevřený příkop

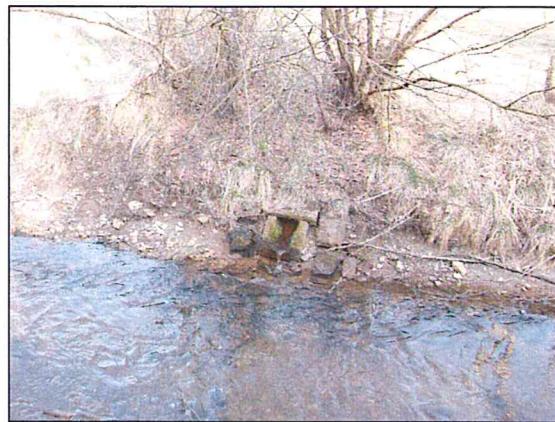
H. DN 1000 – povrchové odvodnění zpevněných ploch vojenského areálu

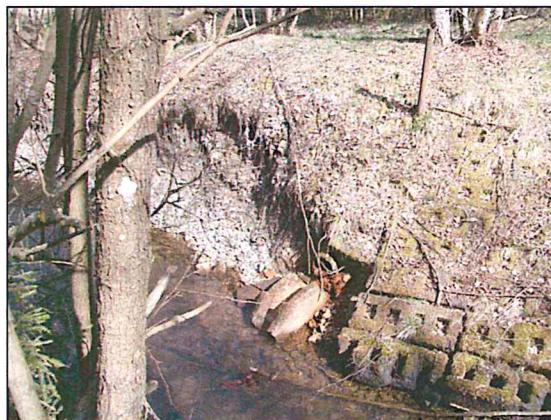
- I. betonová prefabrikovaná drenážní výust, průtok čisté vody

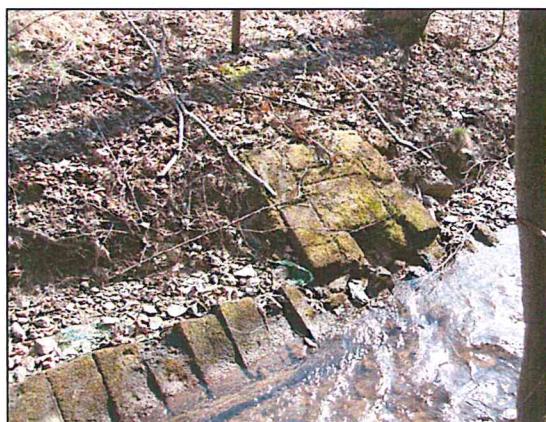
- J. betonová prefabrikovaná drenážní výust, cca 8 m nad zaústěním přítoku, průtok čisté vody
K. betonová prefabrikovaná drenážní výust
L. dvojice prefabrikovaných betonových vyústění drenáže vzdálených od sebe cca 8 m

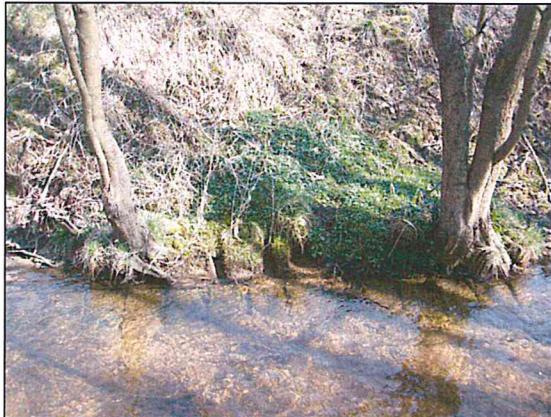
- M. betonová prefabrikovaná drenážní výust cca 2 m nad mostkem z levého břehu, zcela devastovaná, nefunkční
N. betonová prefabrikovaná drenážní výust cca 2 m nad mostkem z levého břehu, bez průtoku vody
O. betonová prefabrikovaná drenážní výust, funkční, průtok malého množství čisté vody

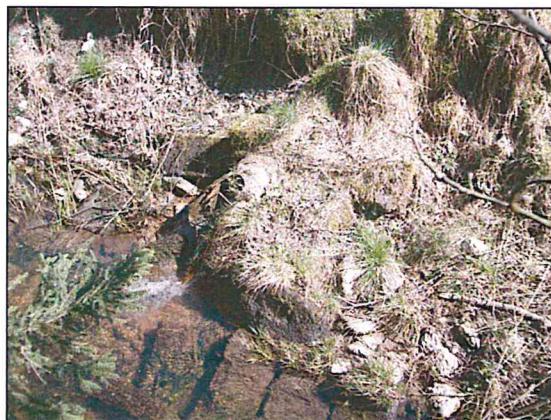
Q. dvojice prefabrikovaných betonových vyústění drenáže, malý průtok železité vody, obě jsou mírně poškozené, je cítit kanalizace

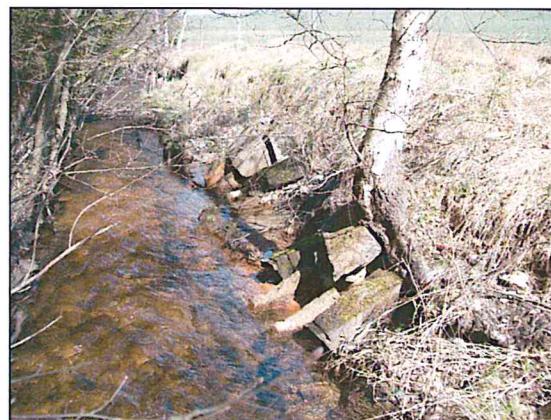
R. betonová prefabrikovaná drenážní výust, funkční, průtok slušného množství železité vody

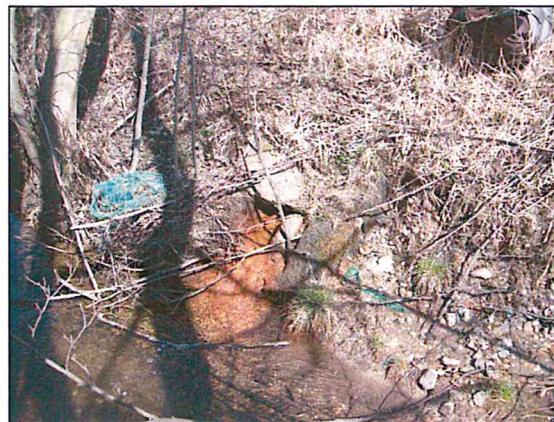
S. betonová prefabrikovaná drenážní výust, funkční, průtok malého množství čisté vody

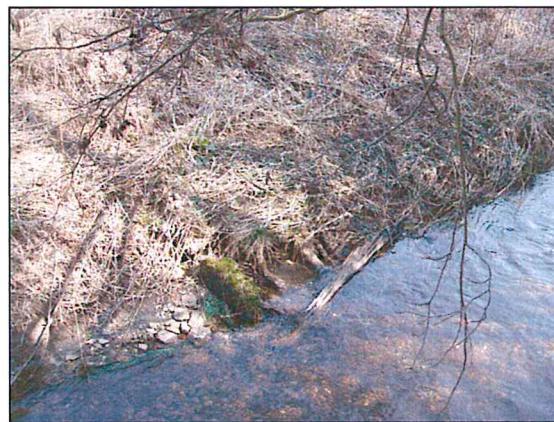
T. drenážní kameninová trubka DN 200, vyúsťuje z levého břehu
U. betonová prefabrikovaná drenážní výust, funkční, průtok malého množství železité vody

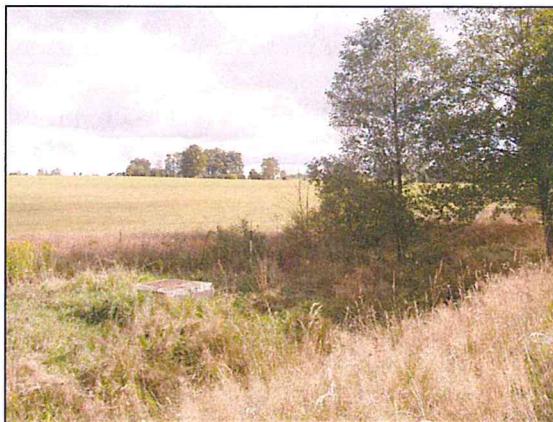
138. koryto lichoběžníkového profilu, šířka ve dně 0,4 až 0,5 m, svahy do výšky cca 0,20 m svislé, výše sklon svahů 1 : 1,5, hloubka dna pod úrovní terénu 1,2 m, opevnění dna i paty svahů tvárnicemi Klas, koryto stabilní, bez nátrží ani jiných projevů břehové či dnové eroze. Podél koryta na obou březích vegetační doprovod - břízy, olše

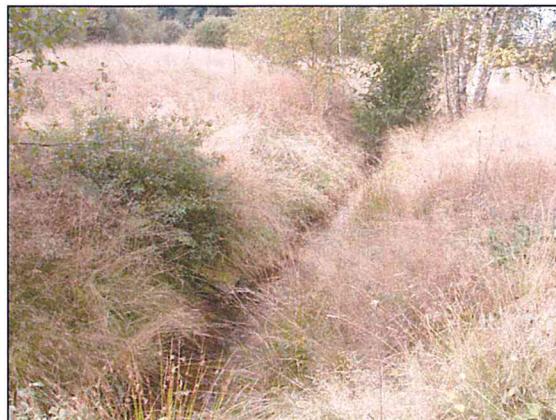
139. na dně koryta je plastová trubka DN 150, délka cca 0,3 m, možná vyplavené vyústění odvodnění
140. koryto lichoběžníkového profilu, šířka ve dně 0,4 až 0,5 m, svahy do výšky cca 0,20 m svislé, výše sklon svahů 1 : 1,5, hloubka dna pod úrovní terénu 1,5 m, opevnění dna i paty svahů tvárnicemi Klas, koryto stabilní, bez nátrží ani jiných projevů břehové či dnové eroze. Hloubka vody cca 10 cm. V místech přírodních překážek v toku je stojící voda. Podél koryta na obou březích vegetační doprovod - břízy, olše

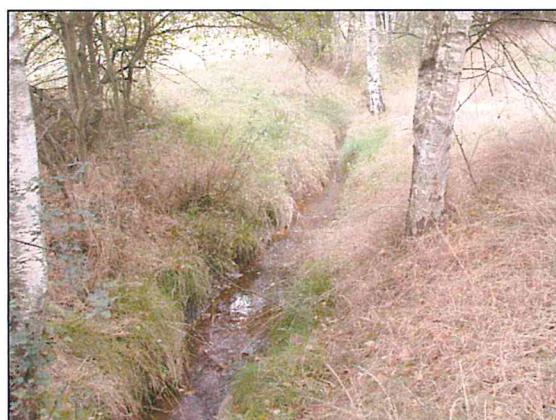
142. koryto má stejný charakter jako pod železničním propustkem, šířka ve dně 0,4 až 0,5 m, svahy do výšky cca 0,20 m svislé, výše sklon svahů 1 : 1,5, hloubka dna pod úrovni terénu (levý břeh 1,5 m, pravý břeh 2,0 m), opevnění dna i paty svahů tvárnicemi Klas, místy jsou lokální nátrže břehů, jsou však stabilizovány, koryto je zde méně zarostlé v úrovni hladiny než v nižších partiích
143. koryto v délce cca 130 m pod silničním propustkem má lokální břehové nátrže na levém břehu, stabilizovaná, cca 35 m pod lávkou z dřevěných pražců (číslo 130 původního průzkumu). Jsou zde i vývraty vzrostlých bříz. Koryto v délce cca 100 m by bylo vhodné stabilizovat

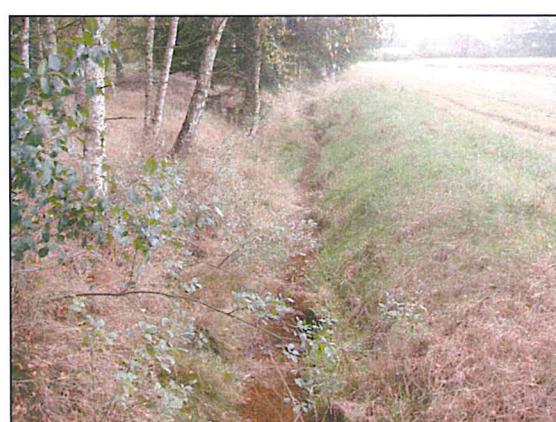
144. propustek na silnici Studánka – Hranice, betonová roura DN 1000 (č.15 původního průzkumu), výše začíná zatrubnění toku DN 500 (číslo 14 původního průzkumu)
145. drenážní kontrolní šachta Š1, přítok i odtok je DN 500, hloubka dna pod úrovní terénu 1,0 m, nad úroveň terénu 1,5 m, šachta zanesená sedimentem

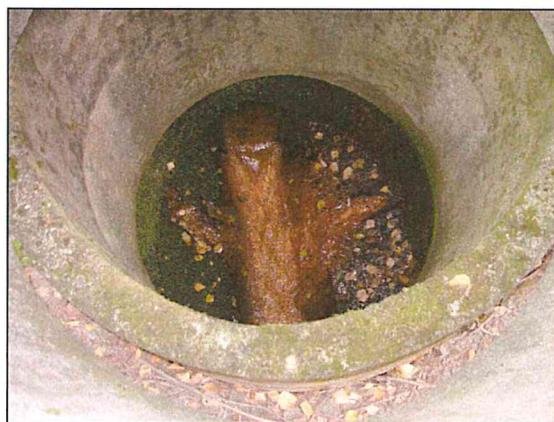
147. drenážní kontrolní šachta Š3, přítok i odtok je DN 300, hloubka dna pod úrovní terénu 1,5 m, nad úroveň terénu 1,0 m, z obou stran zaústěna drenáž DN 80, železitá voda, tokem protéká poměrně velké množství čisté vody

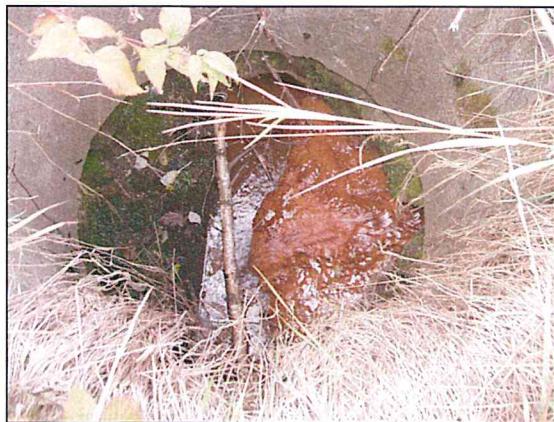
148. cesta vyjetá v louce, napojení na polní a lesní cesty, nutno navrhnout při revitalizaci brod
149. drenážní kontrolní šachta Š4, přítok i odtok je DN 300, hloubka dna pod úrovní terénu 1,5 m, nad úroveň terénu 1,0 m, z obou stran zaústěná drenáž DN 80, železitá voda, tokem protéká poměrně velké množství čisté vody. Na dně šachty je spadlá polovina krycí betonové desky

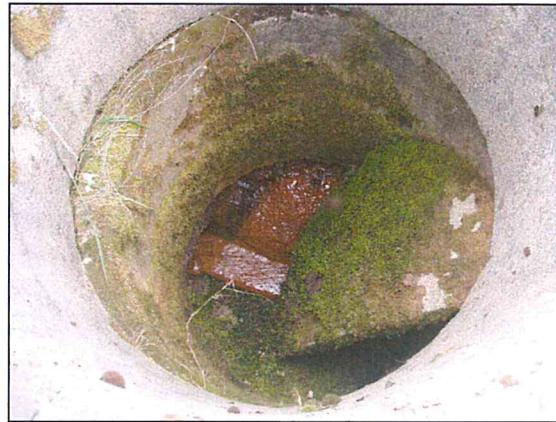
150. drenážní kontrolní šachta Š5, přítok i odtok je DN 300, hloubka dna pod úrovní terénu 1,5 m, nad úroveň terénu 1,0 m, z obou stran zaústěná drenáž DN 80, železitá voda

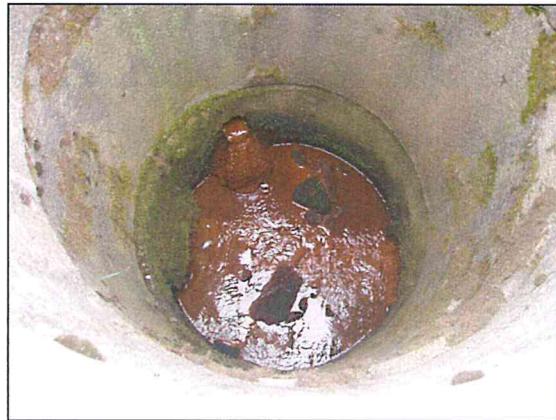
151. spojná šachta (Š6), značně poškozená, původně z bednících tvárníc, do šachty přitéká jednak otevřený příkop – odpad od výpusti rybníka, jednak otevřený příkop, který obtéká rybník. Odtok je potrubím DN 300

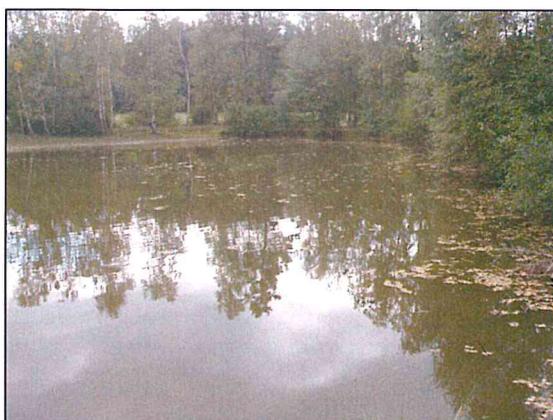
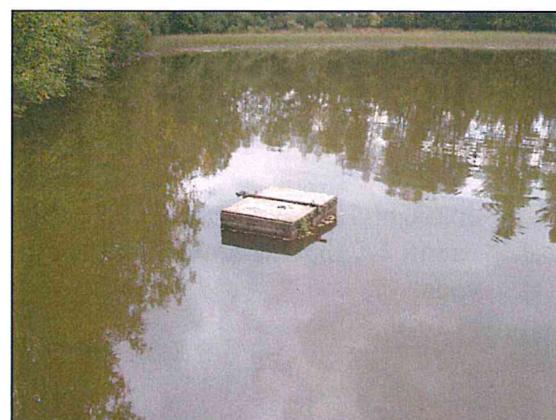
- .153. obtokový příkop rybníka, otevřený příkop, sklony svahů 1 : 1, šířka ve dně 0,3 m, neopevněné koryto, hloubka dna pod úrovní terénu 1,4 m, koryto zarostlé, protéká malé množství čisté vody

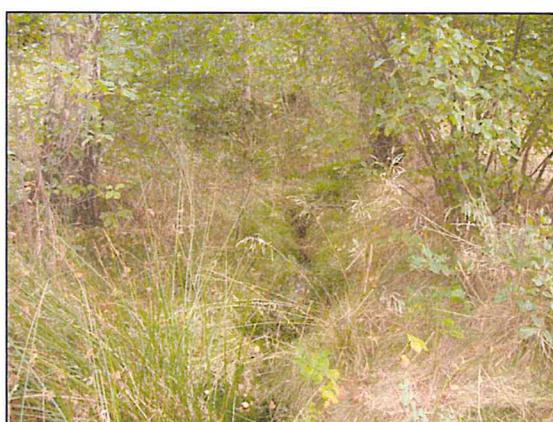
154. odpad z výpusti – čelo vyústění potrubí zajištěné dvěma ztrouchnivělými kládami, ve velice špatném stavu, potrubí není vidět, minimální odtok vody. Koryto je nezpevněné, šířka ve dně 0,3 m, sklony svahů 1 : 1, dno koryta pod úrovní terénu 1,4 m, dole zaústěno do spojné šachty

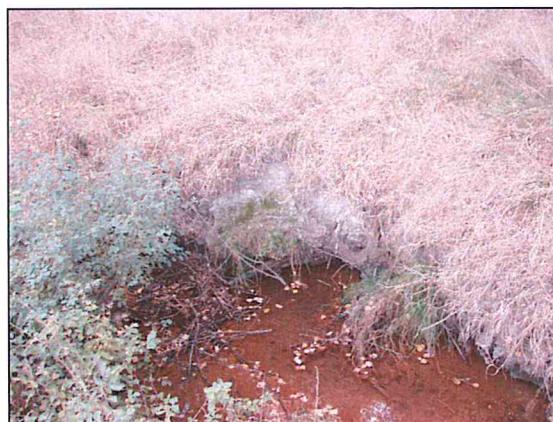
PI - betonový drenážní výustní objekt 0,2 x 0,2 m, nad drenážní výustí přírodní stupeň výšky 0,1 m.

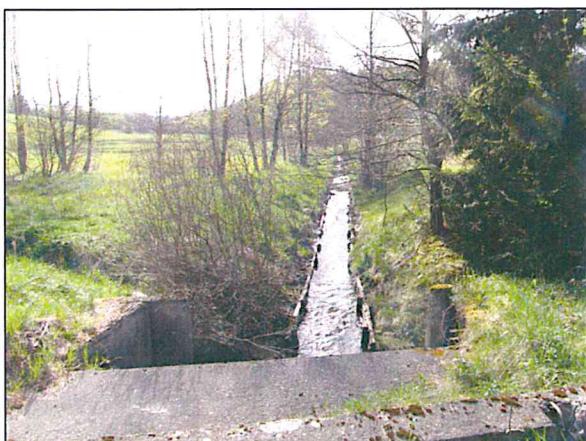
Nad cestou je koryto upraveno v lichoběžníkovém profilu, v patách jsou plůtky z kulatiny narušené hnilobou a přídlažba ze struskobetonových tvárníc.

Dále pokračuje stabilní koryto, ve dně mezi plůtky je štěrk s písčitým tmelem. Průběh dna je plynulý, břehy překryté zapojeným travním porostem jsou bez známek eroze a přeronu povrchové vody, dno je bez akumulací splavenin. Nad ř.km 0,730 je pravý břeh koryta narušen boční erozí, paty svahů byly opevněny plůtky a tvárnicemi, které jsou místy odplaveny. Úsek je zdrojem splavenin.

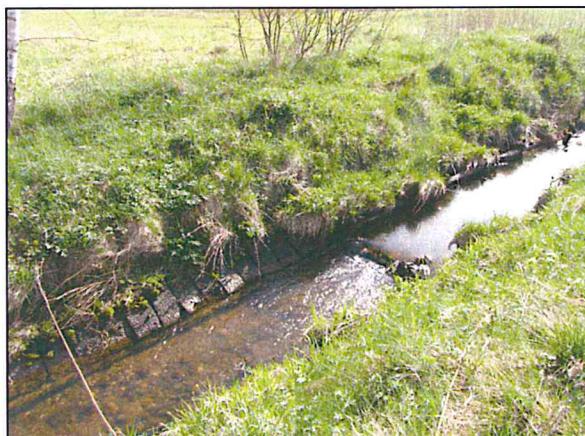
Nad propustkem v ř.km 0,820 zaústují do Rokytnice v pravém břehu otevřené zemní příkopy se stagnující vodou, bez známek erozního poškození a transportu splavenin. V dalším úseku jsou v obou březích nátrže, dno je mezi plůtky překryto drobným štěrkem a jednotlivými valouny $d = 40 - 180$ mm. Niva je na pravém břehu zarostlá mokřadní vegetací, na levém lesním porostem, k přítoku půdních smyvů z pobřežních pozemků nedochází.

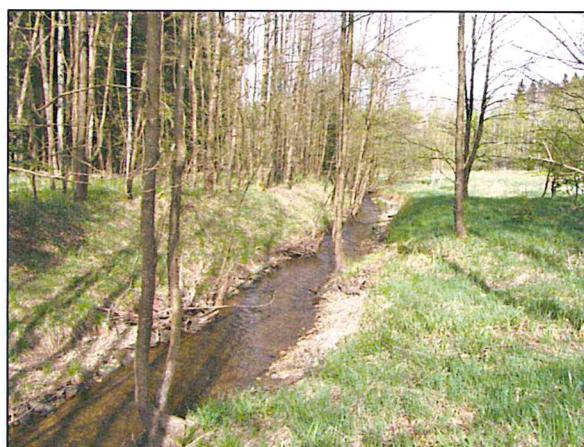
ř.km 1,310 až 1,520

Upravené koryto Rokytnice má narušené břehy, místy se tvoří drobné nátrže, opevnění plůtky z tyčoviny a tvárnici je místy uvolněné, štěrkové dno je bez znatelných akumulací splavenin. Pod zaústěním přítoku P1 je v pravém břehu Rokytnice rozsáhlá nátrž, v levém břehu jsou nad plůtky korodované tvárnice Klas, uložené na PE síťovině. Prostor mezi plůtky je překryt drobným štěrkem.

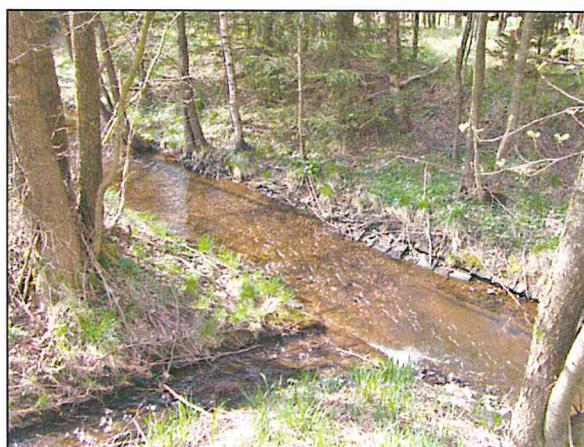
ř.km 1,520

Zaústění přítoku P1 je stabilní, v korytě Rokytnice nejsou uloženy splaveniny a průtočný profil je stabilní.

Nad zaústěním přítoku jsou na dně koryta rozsáhlé akumulace drobného štěrku. Opevnění koryta Rokytnice je v pravé patě svahu břehu narušené. V korytě byli zjištěni pstruzi.

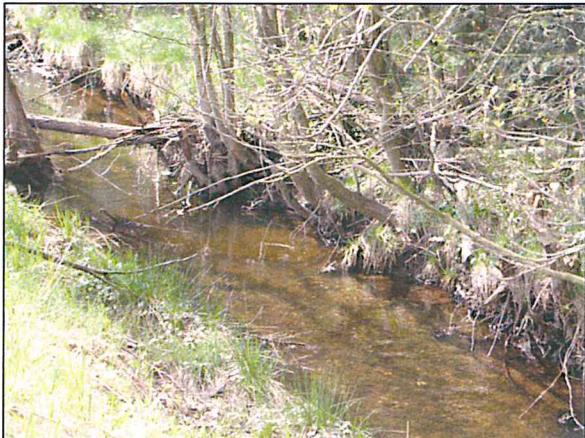
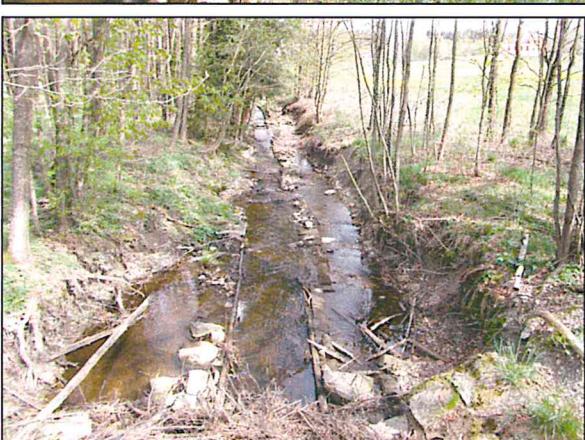
ř.km 1,710 až 1,790

Úsek upraveného koryta Rokytnice, který je značně poškozen erozí břehů. Ve dně koryta jsou rozsáhlé akumulace štěrku a valounů, střídané tůňkami, v březích jsou četné nátrže a drobné sesuvy. Úsek je významným zdrojem splavenin, k přeroru půdních smyvů přes břehové hrany však nedochází.

V ř.km 1,730 je rozsáhlá nátrž pravého břehu koryta, způsobená usměrněním proudu vody za zvýšených průtoků srostlicí břízy, rostoucí v patě svahu břehu.

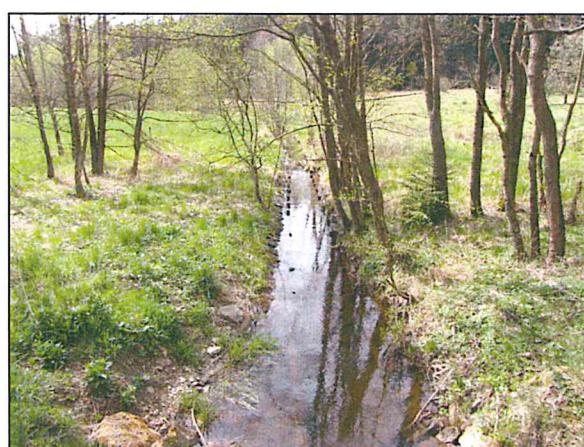
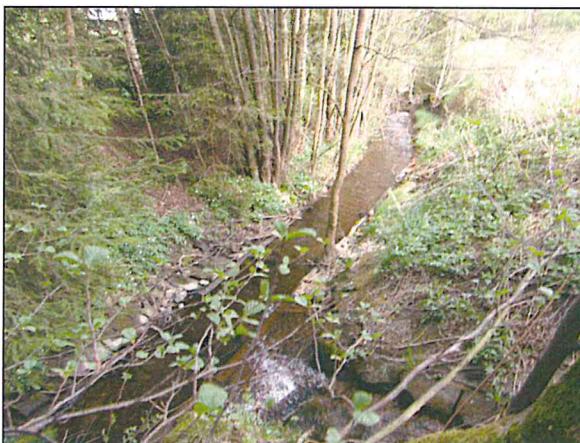
ř.km 3,184

Konec úpravy koryta Rokytnice, opevněného v patách svahů břehů plátky z kulatiny a dlažbou ze struskobetonových tvárníc. Břehy lichoběžníkového koryta jsou narušené erozí a jsou nestabilní. Štěrkové dno koryta je bez splavenin.

Na konec úpravy navazuje objekt zaústění přítoku P2 z pravého břehu.

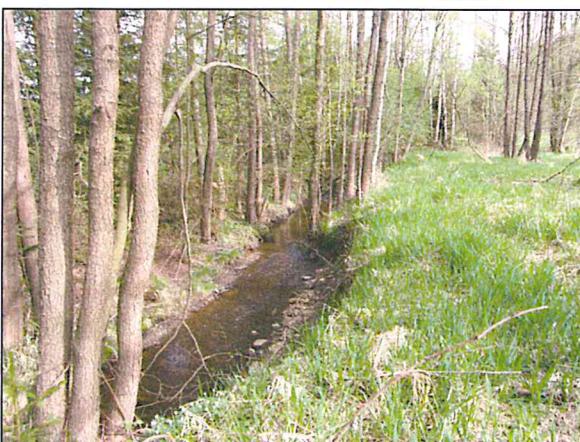
ř.km 3,184 až 3,262

Nad zaústěním přítoku P2 je koryto Rokytnice směrově vyrovnané, dno tvoří souvislá vrstva sedimentů středního až hrubého štěrku s písčitým tmelem. Břehy jsou strmé, nestabilní s četnými nátržemi a drobnými sesuvy. Koryto Rokytnice je v tomto úseku zdrojem splavenin.

Na pravém břehu je hrázka vytěžených splavenin porostlá travou, dále za břehovou hranou je zcela zamokřená pastvina s četnými stružkami vody a tůnkami se stojatou vodou navazující na vodárenský objekt.

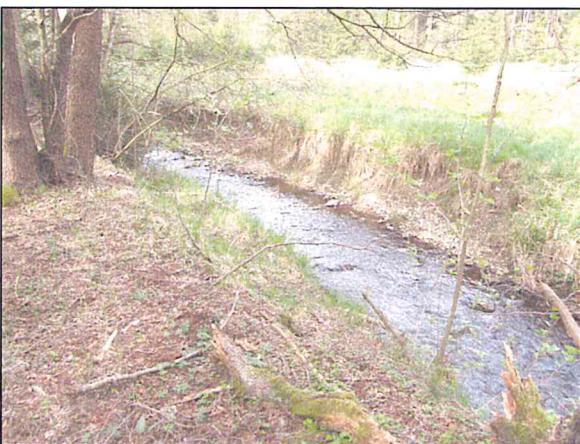
ř.km 3,262 až 3,446

V ř.km 3,282 zaústuje do Rokytnice zprava zemní příkop od vodárenského objektu. Nad zaústěním pokračuje směrově vyrovnané nepravidelné koryto Rokytnice, které je erozně značně narušené, s četnými břehovými nátržemi a převislými břehy. Ve štěrkovém dně se střídají tůnky s akumulacemi drobného až středního štěrku s písčitým tmelem.

Koryto prochází podél lesního porostu a je převýšené nad údolnicí v zamokřené louce po levém břehu. Je významným zdrojem splavenin.

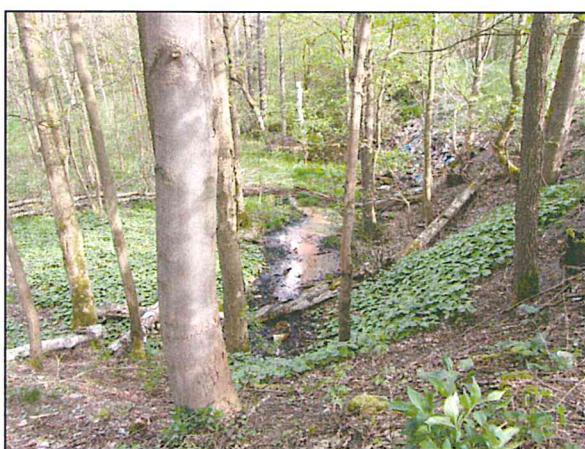
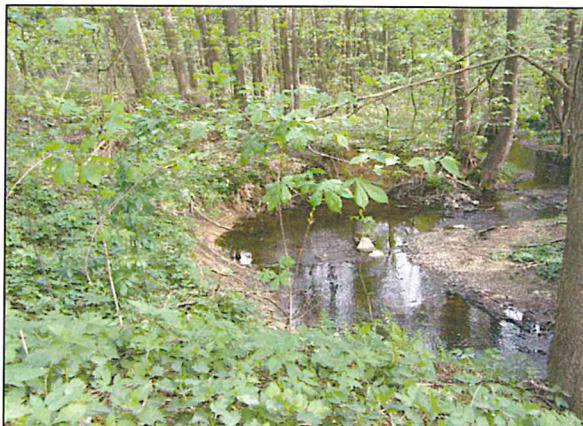
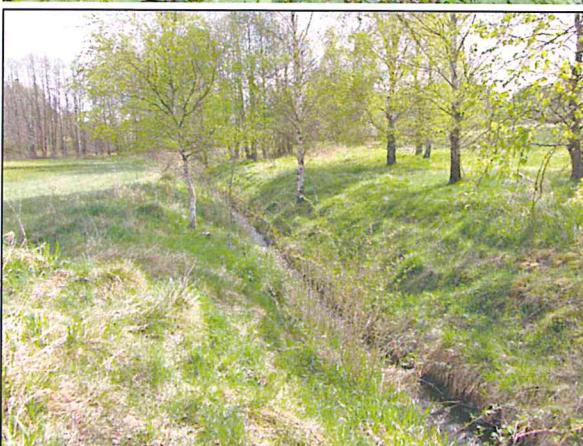
V ř.km 3,671 je soutok se stokou od základové výpusti a dále pokračuje koryto Rokytnice k bezpečnostnímu přelivu rybníka Dolíška. Poblíž soutoku je skládka odpadového skla. Pod bezpečnostním přelivem je koryto neupravené a je značně erozně narušené. Za vyšších průtoků vody je úsek koryta pod hrází zdrojem splavenin.

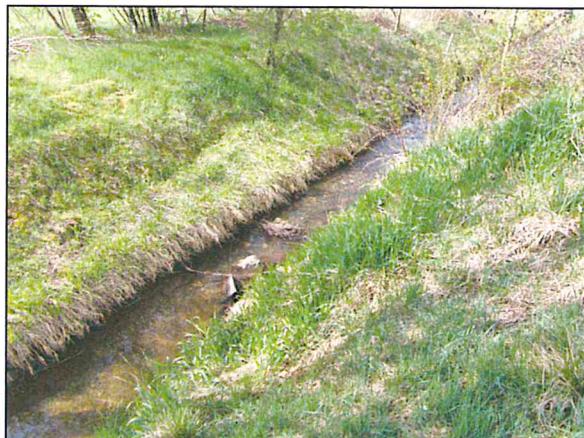
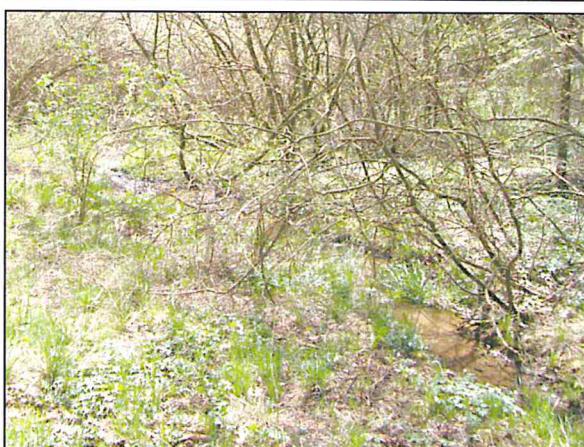
V ř.km 1,520 ústí do Rokytnice zprava přítok P1. Jeho koryto prochází svahovými kosenými lučními pozemky v mírném sklonu v hlubokém lichoběžníkovém profilu. Břehy jsou zatravněné, za břehovými hranami je mezernatý porost břízy, hlohu, jívy, javoru klenu, olše šedé a jeřábu.

V horním úseku jsou na pravém břehu koryta hrázky z vytěžených splavenin, porostlé travinami. V době průzkumu nebyly zjištěny profily přeroru povrchové vody a půdních smyvů do potočního koryta

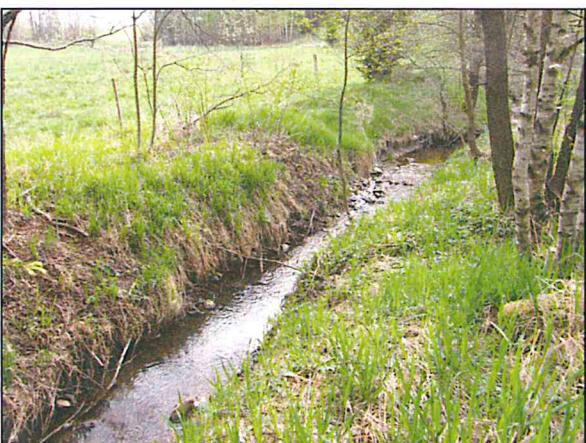
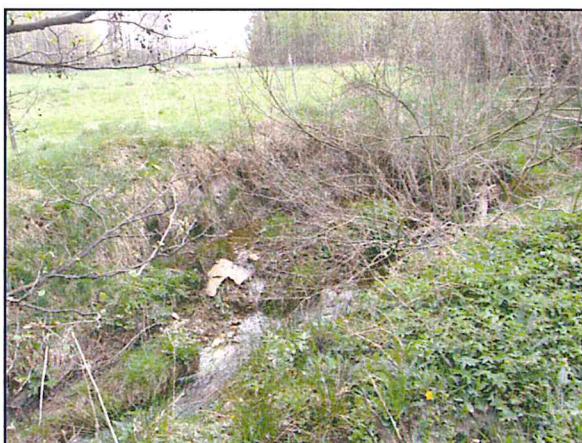
V ř.km 3,184 zaústuje do Rokytnice zprava přítok P2. Profil zaústění je stavebně zajištěný a je stabilní, průtočný profil je bez splavenin.. Směrově vyrovnané nepravidelné koryto nad zaústěním je značně narušené břehovými nátržemi, ve dně koryta jsou četné akumulace drobného štěrku a písku s navazujícími tůňkami. Tento úsek je potenciálním zdrojem splavenin. Podél obou břehů jsou silně zamokřené zatravněné pozemky, na břehových hranách a v korytě jsou skupiny stromů a keřů, které usměrněním vodního proudu působí erozi břehů.

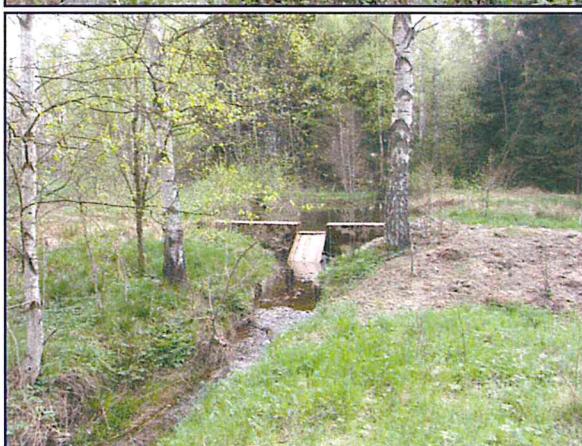
V ř.km 0,095 je v úrovni objektu vodárny průtočná nádrž s odběrem vody a vodočtem, z části zanesená písčitými splaveninami.

Na ř.km 0,270 je koryto neupravené, břehy jsou narušené drobnými nátržemi, na dně jsou četné akumulace písku se štěrkovými vložkami. Podél břehů jsou skupiny náletových stromů a keřů, místy keře zarůstají průtočný profil

Povodní čelo silničního propustku v ř.km 0,500 je velmi poškozeno, kamenné opěry jsou zhroucené. Průtočný profil je bez splavenin.

Celý úsek je potenciálním zdrojem písčitých splavenin a drobného štěrku.

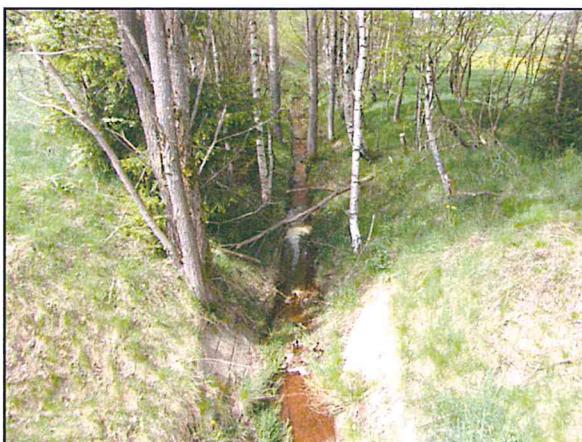
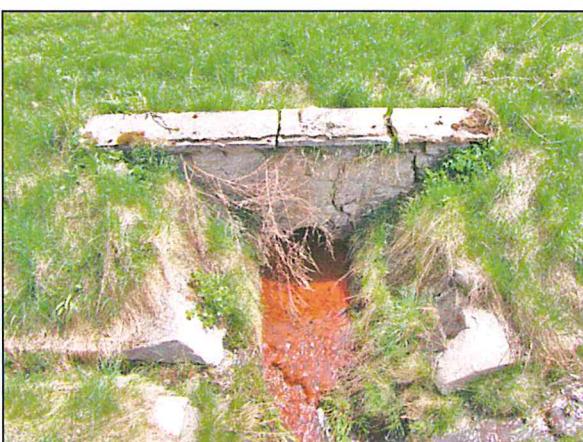
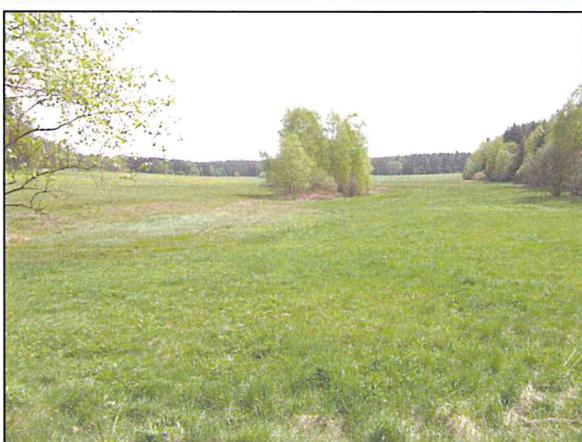
Nad silnicí je koryto přítoku P2 napřímené a opevněné struskobetonovými tvárnicemi, jeho hloubka je 0,6–1,0 m. Dlažba je místy poškozená. Průtočný profil je zanesený písčitými splaveninami a zarostlý mokřadní vegetací, má charakter luční stružky, v průtočném profilu nejsou uloženy splaveniny. Široký zatravněný úval je na pravém břehu silně zamokřený, na levém břehu jsou patrné jednotlivé vývěry podpovrchové vody (nefungující drenáž). Podél břehů je mezernatý porost dřevin.

Pod silničním propustkem v ř.km 1,440 je upravené lichoběžníkové koryto přítoku P2 opevněno tvárnicemi Klas. Břehy jsou zarostlé travinami, mokřadní vegetací a skupinami stromů a keřů. Koryto je stabilní a je bez akumulací splavenin.

Nad silnicí je výstupní blok trubního kanálu, průtočný profil je bez splavenin. Trubní kanál pokračuje v trase původního otevřeného koryta v širokém zatravněném úvalu, který bez známek zamokření a aktuální eroze..

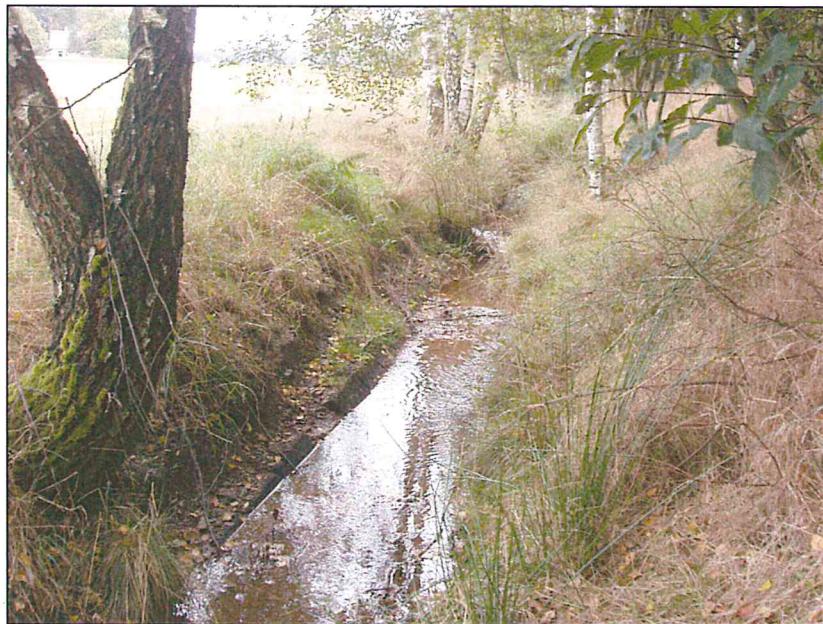
Trasa koryta je sice prakticky v celé délce přímá, její vedení však odpovídá umístění do nejnižším míst údolní nivy, která má tvar plochého V. Stav koryta je prakticky v celém popisovaném úseku velmi dobrý, bez zjevných míst poškození. Výjimku tvoří úsek délky cca 100 m pod mostkem na silnici Studánka – Hranice k lávce z dřevěných pražců (cca km 1,430 až km 1,530), kde se objevují lokální nátrže, zejména levého břehu a místní rozšíření profilu koryta.

Iniciace vzniku těchto nátrží je způsobena ve většině případů kořenovým systémem vegetace, umístěné do průtočného profilu koryta. Při zvýšených průtocích dochází k usměrnění proudu vody k nárazovému břehu, podemletí paty svahu a vytvoření nátrží.

Oprava těchto nátrží bude spočívat v pohozu poškozené části břehu pohozem z lomového kamene na celou výšku břehu. Lomový kámen hmotnosti 80 až 200 kg bude ukotven do dna toku v místě nátrže zatlačením kamenů do zeminy, pohoz svahu bude z kamenů stejně hmotnosti též se zatlačením do původní zeminy svahu. Povrch pohozu bude urovnán. Pohoz lomovým kamenem bude proveden pouze pro stabilizaci nátrží, není nutno vyrovnávat břeh do původní podoby.

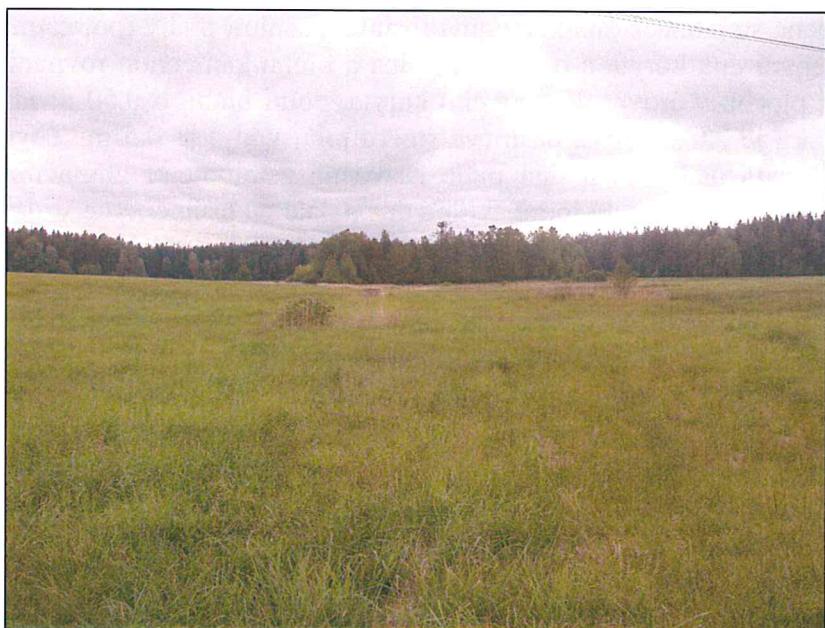
V horní trati přítoku Rokytnice od Krásňan nad mostkem na silnici Studánka – Hranice je voda vedena v potrubí v celkové délce 550 m. Trubní vedení je přerušeno celkem 4 kontrolními šachtami, které slouží jednak k revizi, jednak jsou v nich zaústěny drenážní trubky plošného odvodnění nebo přítoky vody. Podélný sklon potrubí se pohybuje v jednotlivých úsecích od nejvyšší hodnoty 2,5 % do minimální hodnoty 0,3 %. Potrubí má ve většině délky průměr 300 mm, pouze v posledním (dolním úseku mezi šachtami) je průměr potrubí 600 mm. Vtok do potrubí je v obdélníkové šachtě (značně poškozená), do níž vtéká jednak otevřený odpad od výpusti rybníčku, jednak otevřené koryto obtoku rybníčku. Výtok ze zatrubnění je nad silnicí Studánka – Hranice objektem typu čela trubního propustku.

Při terénním průzkumu bylo zjištěno, že z tohoto úseku toku nejsou transportovány prakticky žádné půdní částice, a to ani z plochy pozemků, které jsou využívány jako pastviny, ano z vlastního toku. Zatrubnění toku však zcela eliminuje migrační možnosti, bez zásahu do trubního vedení by migrační schopnost přítoku končila pod mostkem na silnici Studánka – Hranice.

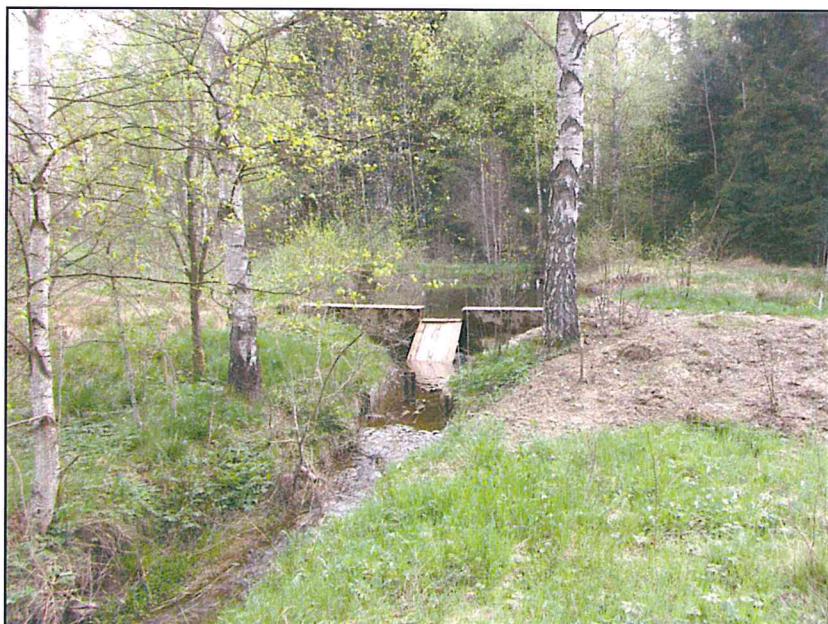
Pro zajištění migrační prostupnosti přítoku Rokytnice od Krásňan je třeba zajistit průchodnost objektu sedimentační nádrže u vodárny. Vhodný způsob je realizace obtoku této sedimentační nádrže korytem typu rybího přechodu s podélným sklonem 1 : 20 nebo mírnějším. Z hlediska možnosti přístupu k sedimentační nádrži při těžení sedimentu je třeba situovat obtok nádrže na pravý břeh a trasu navrhnout tak, aby tento podélný sklon byl zajištěn. Rozdělovací objekt na přítoku bude navržen tak, aby běžné průtoky procházely obtokem a povodňové průtoky nesoucí zvýšený objem sedimentů procházely převážně sedimentační nádrží.
