REVITALIZOVANÝ PŘÍTOK ROKYTNICE OD KRÁŠŇAN
PŮDORYS – M 1 : 100

REVITALIZOVANÝ TOK
PŘÍČNÉ ŘEZY – M 1 : 50

VYPRACOVAL: ING. VEJVÁLKOVÁ, DOC. VRÁNA, DOC. ZUNA		KV+MV AQUA S.R.O.	
KRAJ KARLOVARSKÝ	KATASTRÁLNÍ ÚZEMÍ: HRANICE a TROJMEZI		Dominova 2463/15
			158 00 Praha 5
AKCE: STUDIE PROVEDITELNOSTI		DATUM:	2.2016
REVITALIZACE TOKŮ VÝZNAMNÝCH PRO		STUPEŇ:	S
PERLORODKU ŘIČNÍ – ROKYTNICE		Č. PŘÍLOHY:	23
PŘÍLOHA: VZOROVÝ PŘÍČNÝ ŘEZ	MĚŘÍTKO:	POČET A4: 3 A4	
REVIT. KORYTEM PŘÍTOKU ROKYTNICE	1:100, 1:50

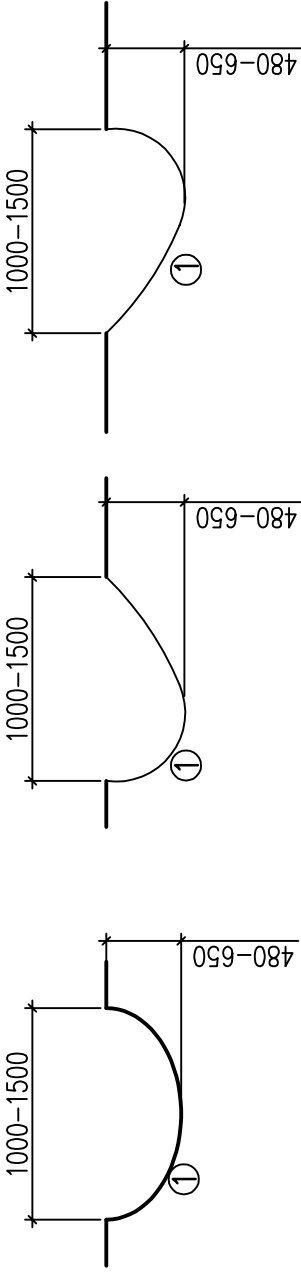
KM 0,0351 – 0,4551

ŘEZ A–A’ ŘEZ B–B’

ŘEZ C–C’

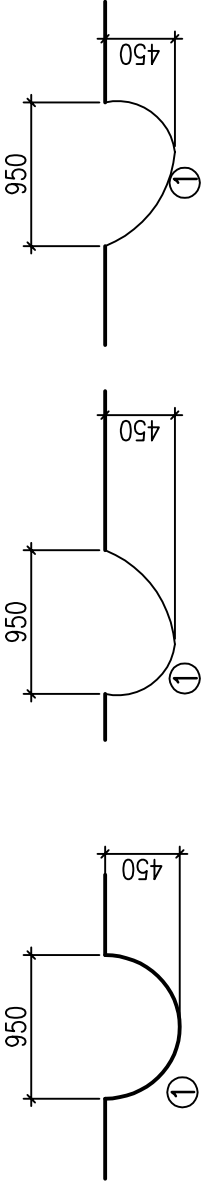
KM 0,4871 – 0,6151

ŘEZ A–A’ ŘEZ B–B’

ŘEZ C–C’

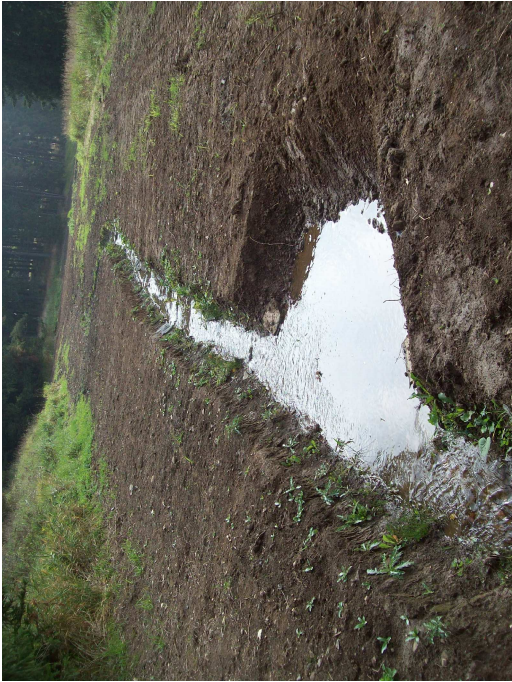
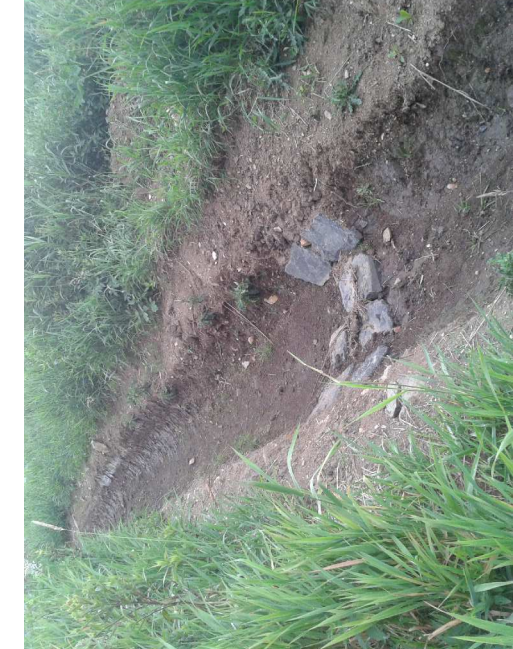
- 1 – ZEMNÍ KORYTO BEZ OPEVNĚNÍ
- 2 – KORYTO BUDE MÍSTNĚ ROZŠÍŘENO (viz foto dole)

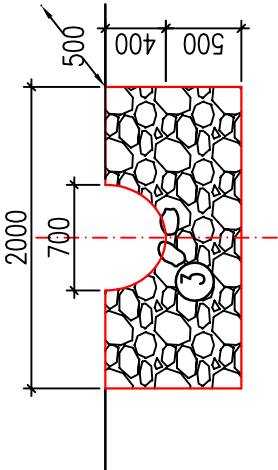
STABILIZAČNÍ PRÁH
M 1 : 50

3 – KAMENNÁ ROVNANINA S VYKLÍNOVÁNÍM SPAR (KAMENY DO HMOTNOSTI 80 kg – PRŮMĚRNÁ ZRNITOST 200 mm)
