VYPRACOVAL: ING. VEJVALKOVÁ, DOC. VRÁNA, DOC. ZUNA		KV+MV AQUA s.r.o. Dominova 2463/15 158 00 Praha 5	
KRAJ KARLOVARSKÝ	KATASTRÁLNÍ ÚZEMÍ: HRANICE a TROJMEZÍ		
AKCE: STUDIE PROVEDITELNOSTI REVITALIZACE TOKŮ VÝZNAMNÝCH PRO PERLORODKU ŘIČNÍ – ROKYTNICE		DATUM:	2.2016
		STUPEŇ:	S
PŘÍLOHA: SITUACE RETENČNÍHO PROSTORU NA PŘÍTOKU ROKYTNICE OD KRÁŠŇAN	MĚŘITKO: 1 : 10 000	Č.PŘÍLOHY:	20
		POČET A4:	1 A4

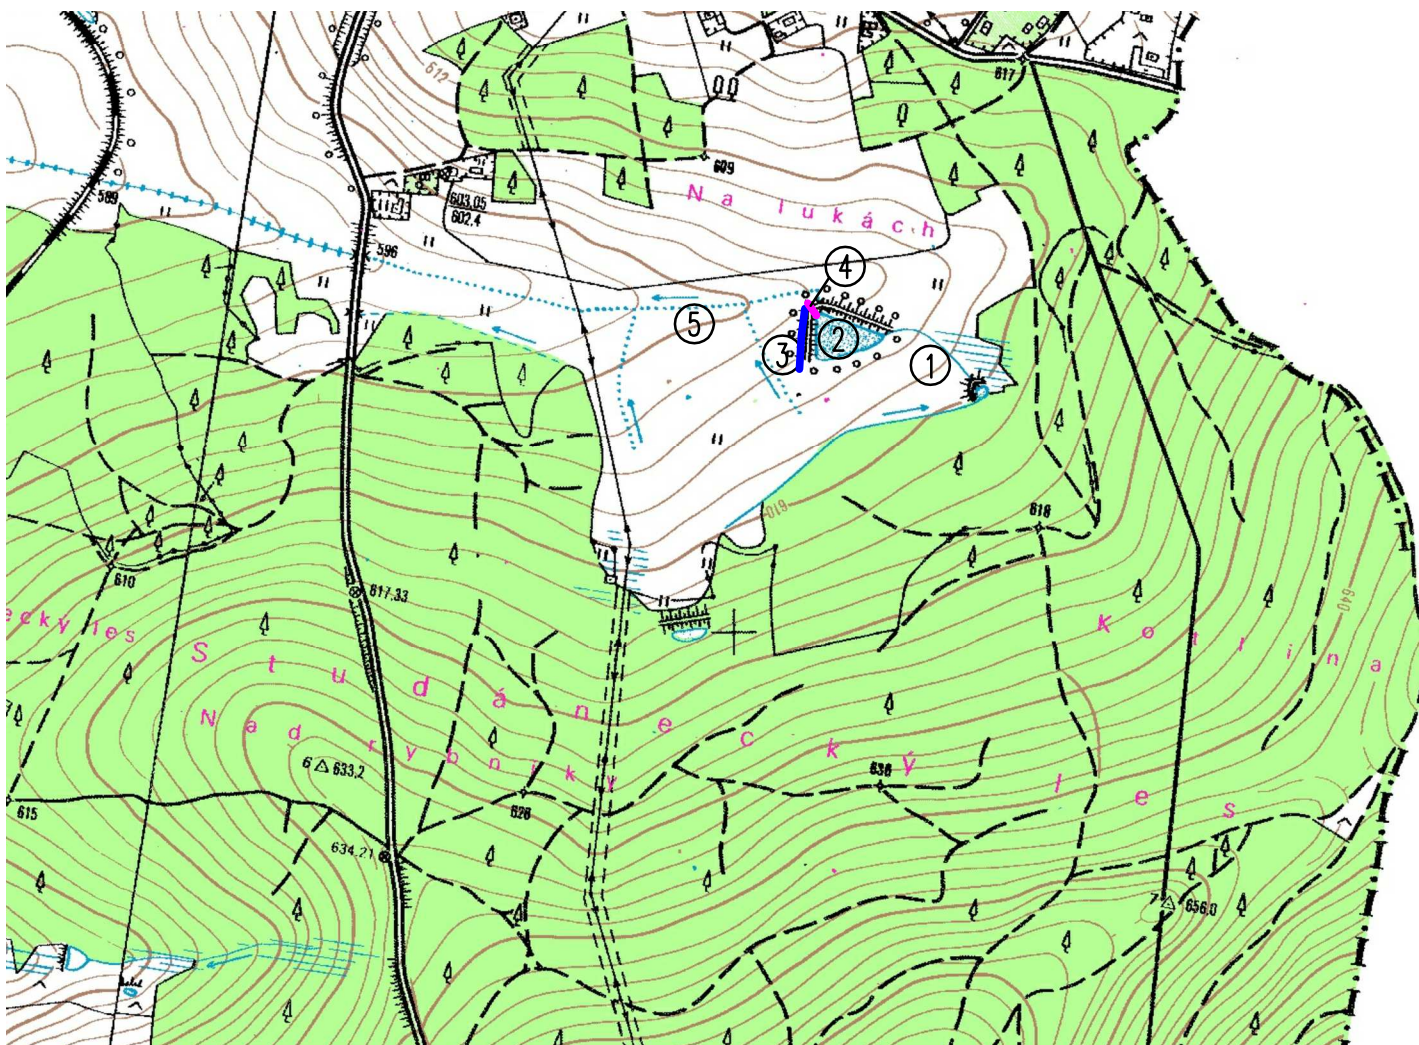
- 1 – PŘÍTOK
- 2 – RYBNÍČEK (RETENČNÍ PROSTOR)
- 3 – OBTOK RYBNÍČKA (ZRUŠIT)
- 4 – ODPAD OD VÝPUSTI
- 5 – PŘÍTOK ROKYTNICE (ODTRUBNIT)
