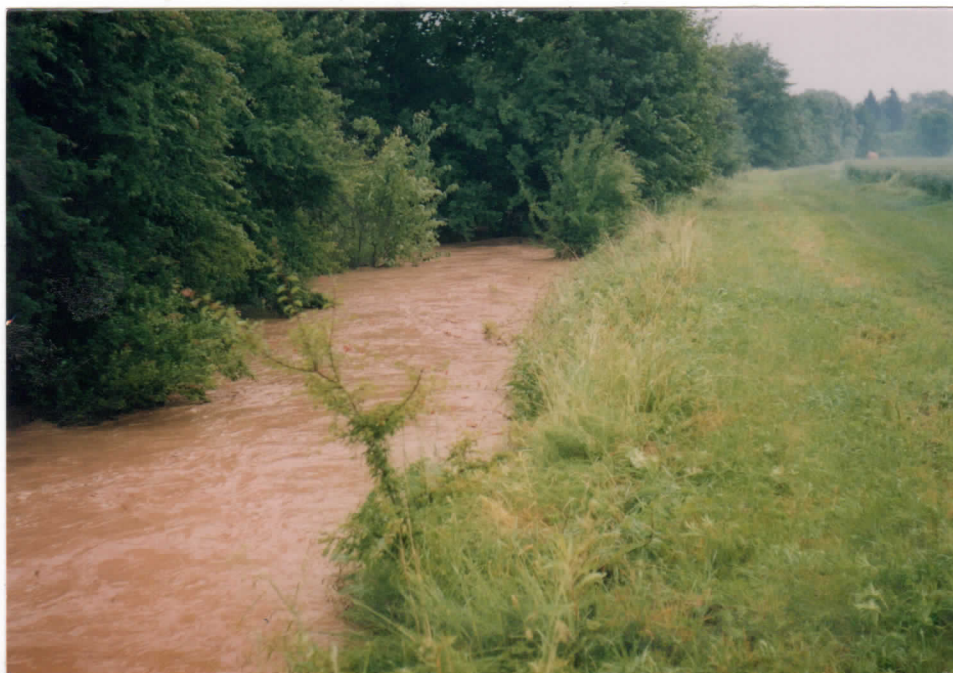
Obr.9 Povodeň 11.6.2008, potok Blata, podél budoucího Biocentra.
Úroveň hladiny při $Q = 12 \text{ m}^3/\text{s}$

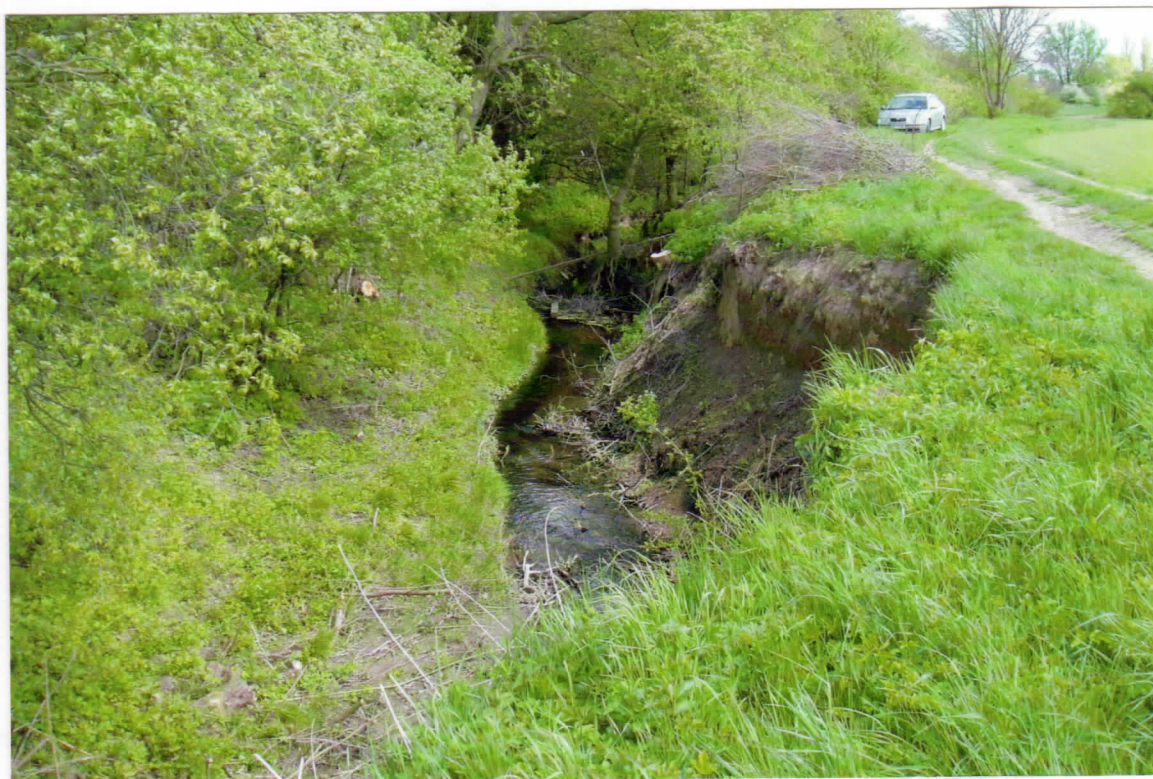
Obr.10 Koryto Blaty podél budoucího biocentra cca 100m nad bývalým jezem. Duben 2016, pohled po vodě. Po odstranění jezu před cca 50-ti lety probíhá zahlubování koryta a samovolná revitalizace toku. Pravý břeh se místy posunul až těsně k cestě C2.
