Ing. Josef Bureš Projektování dopravních staveb ČKAIT 0007874	ODPOVĚDNÝ PROJ.: Ing. Michaela Suchoňová	DATUM: 02/2018
	VYPRACOVAL: Ing. Alena Burešová	MĚŘÍTKO:
	STUPEŇ: Dokumentace pro stavební povolení - DSP	FORMÁT: 13x A4
OBJEDNATEL: ČR - Státní pozemkový úřad, KPÚ pro Ústecký kraj, Pobočka Louny ul. Pražská 765, 440 01 Louny		PARÉ:
AKCE:	Realizace společných zařízení v k.ú. Holedeč, Stranky a Veletice	
ČÁST:	C.4. SO 104 Polní cesta HPC1 v k.ú. Stranky	
PŘÍLOHA:	C.4.9. Doprovodná zeleň

1 CHARAKTERISTIKA ŘEŠENÉHO ÚZEMÍ

2 HODNOCENÍ STÁVAJÍCÍ ZELENĚ

2.3 Fotodokumentace stávajících dřevin

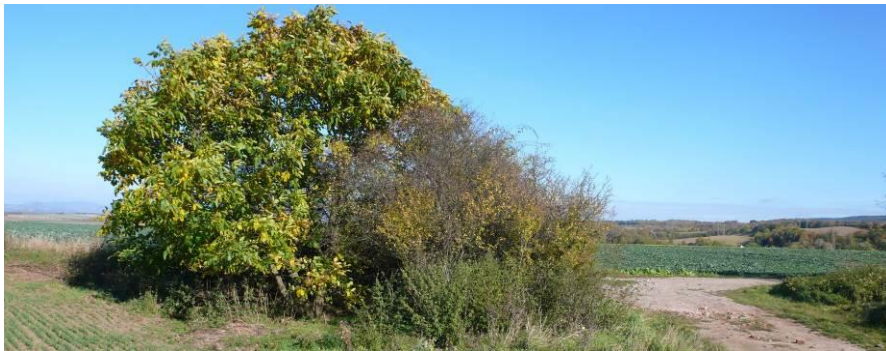
V místě křížení cest je skupina náletů č. 10 (*Sambucus*, *Prunus spinosa*, *Rosa*) s mladým ořešákem č. 9 (*Juglans regia*), která je znečištěná odpadky.

skupina dřevin č. 10 s ořešákem č. 9 v místě křížení cest

Inv. č.	Taxon latinsky	Taxon česky	Obvod kmene (cm) / plocha porostu (m2)	Poznámka	Pozemek parc.č.
10	Prunus spinosa Sambucus nigra Rosa canina	trnka obecná bez černý růže šípková	38 m2	zapojená skupina keřů na křižovatce polních cest, znečištěno odpady (urovnat a vyčistit svah)	869 868
17	Sambucus nigra	bez černý	1 m2	1 keř	858
18	Prunus domestica	švestka	65 cm	poškozený strom ve špatném zdravotním stavu, hrozí rozlomením a zřícením	858
24	Prunus domestica	švestka	68 cm	neperspektivní usychající strom	869
25	Prunus avium	třešeň ptačí	160 cm	poškozený strom ve špatném zdravotním stavu, hrozí rozlomením a zřícením	869
26	Prunus avium	třešeň ptačí	113 cm	poškozený strom ve špatném zdravotním stavu - zbytek kmene, hrozí rozlomením a zřícením	869
27	Prunus avium	třešeň ptačí	190 cm	poškozený strom ve špatném zdravotním stavu, hrozí rozlomením a zřícením	869

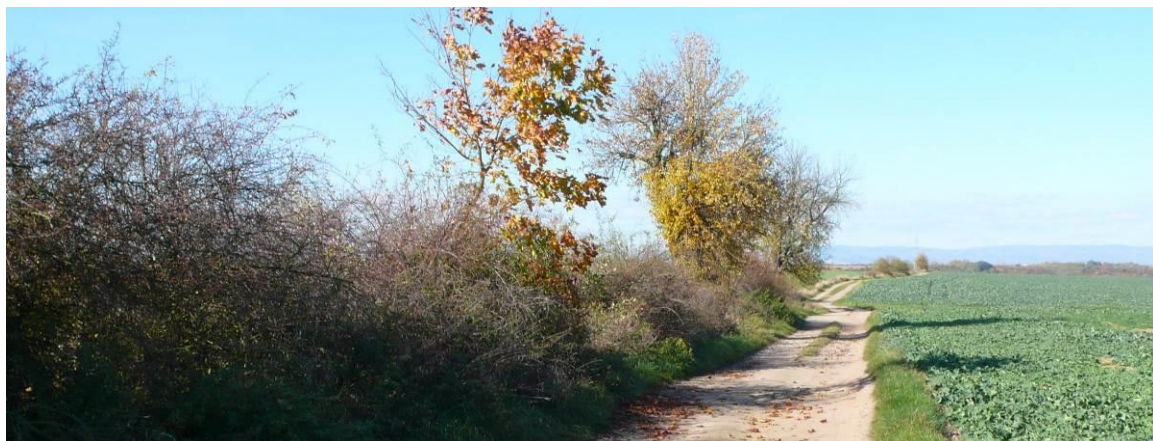
Cesta je do km 0.52 bez doprovodné zeleně. V úseku délky 100 m před křížením v HPC2 rostou dvě staré hrušně č. 3 a 7 (*Pyrus communis*), mladý javor č. 2 (*Acer platanoides*) a náletové keře ve skupinách č. 1, 4 - 6, 8 (*Sambucus nigra*, *Rosa canina*, *Prunus spinosa*).

dřeviny č. 1-7 v prvním úseku cesty

6	K	Rosa canina	růže šípková	100	-	-	-	1,8	-	-	-	-	5	100	5	878	1 keř
7	S	Pyrus communis	hrušeň obecná	-	225	72	8	9	4	2	2	4	-	-	-	878	velká rána na kmeni po odstranění větvi, suché větve v koruně
8	K	Sambucus nigra	bez černý	100	-	-	-	2	-	-	-	-	2	100	2	669	1 keř
9	S	Juglans regia	ořešák královský	-	81	26	7	6	2	1	2	4	-	-	-	857	3 kmeny od země obvodů 60,62,43cm, 2 kmeny podélná prasklina
10	K	Prunus spinosa Sambucus nigra Rosa canina	trnka obecná bez černý růže šípková	30 40 30	-	-	-	2-3	-	-	-	-	42	90	38	869 868	keře na křižovatce polních cest, ve svahu, znečištěno odpady (urovnat a vyčistit svah)
11	K	Sambucus nigra	bez černý	100	-	-	-	3	-	-	-	-	15	100	15	858	1 keř - solitéra v poli
12	K	Sambucus nigra	bez černý	100	-	-	-	4	-	-	-	-	15	100	15	858	1 keř - solitéra v poli
13	K	Sambucus nigra Prunus sp.	bez černý slivoň	80 20	-	-	-	3-4	-	-	-	-	40	100	40	858	remíz v poli
14	K	Sambucus nigra	bez černý	100	-	-	-	4	-	-	-	-	15	100	15	858	1 keř - solitéra v poli

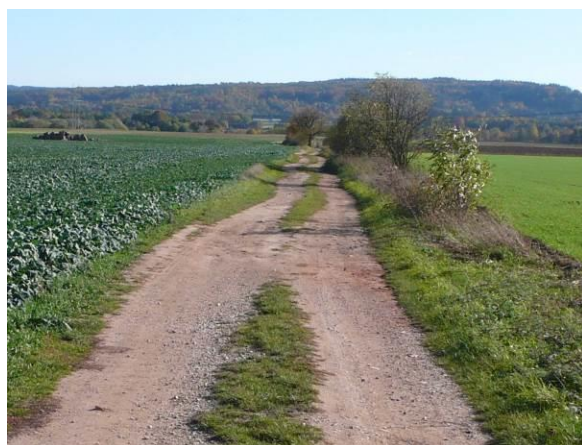
jednotlivé náletové dřeviny ve střední části cesty

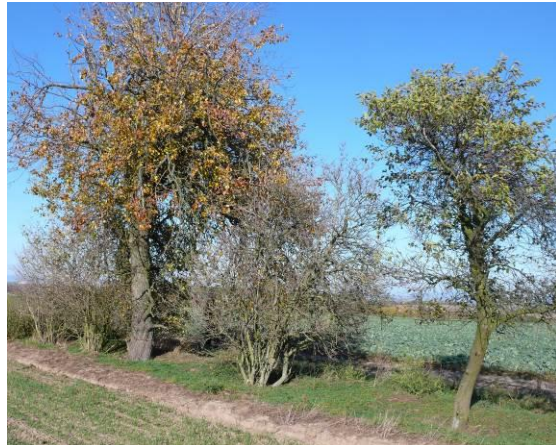
V úseku od křižovatky do obce jsou u cesty jednotlivé nálety bezinek a šípů, v km 1.07 roste stará hrušeň č. 22 a švestky č. 20 a 24, které jsou ve špatném zdravotním stavu, mají dutiny kmene a usychají.

hrušeň č. 22 a švestka č. 20, pod stromy bezinky

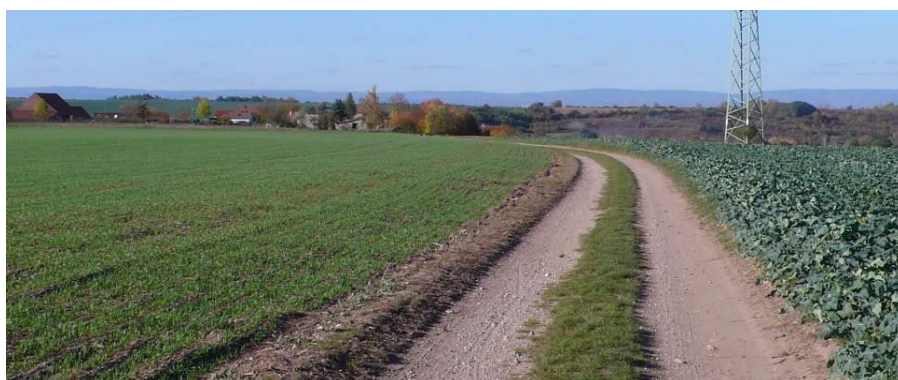
poslední úsek cesty před obcí Stránky bez dřevin

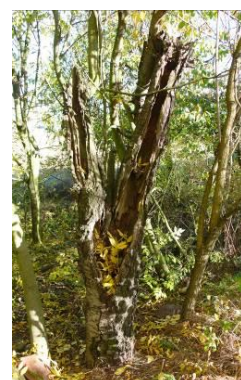
Na konci cesty u obce Stránky jsou vedle cesty na okraji remízu tři třešně č. 25-27 (*Prunus avium*) ve velice špatném zdravotním stavu. Stromy mají trouchnivé kmeny s otevřenými dutinami, zbytky rozlámaných korun a jejich stabilita je velmi nízká.

torzo kmene třešně č. 26

25	S	Prunus avium	třešeň ptačí	-	160	51	5	9	4	2	4	4/5	-	-	-	869	2 kmeny od v.0,8m, 1 kmen pokroucený, trouchnivá jádra kmenů, HAVARIJNÍ STAV
26	S	Prunus avium	třešeň ptačí	-	113	36	4	8	3	2	4/5	4/5	-	-	-	869	otevřená dutina po vylomené koruně, sekund.koruna z torza kmene, HAVARIJNÍ ST.
27	S	Prunus avium	třešeň ptačí	-	190	60	4	8	4	2	4/5	4/5	-	-	-	869	podélné prasklý kmen po vylomené kosterní větvi, HAVARIJNÍ STAV
28	S	Fraxinus excelsior	jasan ztepilý	-	111	35	9	11	2/3	1.1	1	4	-	-	-	869	prohnutý kmen

Odstraněny budou pouze poškozené, nestabilní a neperspektivní dřeviny. Navržené dřeviny kromě tří třešní jsou tzv. podlimitní, pro které se nepožaduje vydání povolení ke kácení. Třešně č. 25-27 mají silně narušený zdravotní stav bez možnosti stabilizace a hrozí jim akutní riziko rozpadu koruny nebo kmene. V takovém případě, hrozí-li škoda na majetku nebo na zdraví, kácení podle §8 odst. 4 zákona č. 114/1992 Sb. o ochraně přírody a krajiny povolení ke kácení také není potřeba. Kácení se oznamuje orgánu ochrany přírody do 15 dnů od provedení kácení.
