Objednatel:	Státní Pozemkový úřad Plzeň	Obec:	Vlčice u Blovic	Kraj:	Plzeňský
Akce:	Stavba polní cesty C1 v k.ú. Vlčice u Blovic			Datum	Stupeň
				05/2018	DSP/PDPS
Příloha:	INŽENÝRSKOGEOLOGICKÝ PRŮZKUM			Souprava	Č. přílohy
					F.5

Ruční sondovací soupravou bylo v k.ú. Vlčice u Blovic (783757), okr. Plzeň - jih provedeno 6 vrtaných sond a 1 zarážená sonda. Dokumentace byla zpracována na základě smlouvy o dílo č. 18 329 31 (objednatel Pontex s.r.o.).

Účelem zpracované dokumentace je podat popis geologické stavby v místech, kde je navrhováno vybudování nových společných zařízení po pozemkové úpravě (polní cesty a tůň). Poloha jednotlivých prvků je patrná z **přílohy 1**. Leží v bližším okolí obce Vlčice, na pomezí Bukovohorské vrchoviny a Blovické pahorkatiny, v nadmořské výšce od 400 do 450 m.

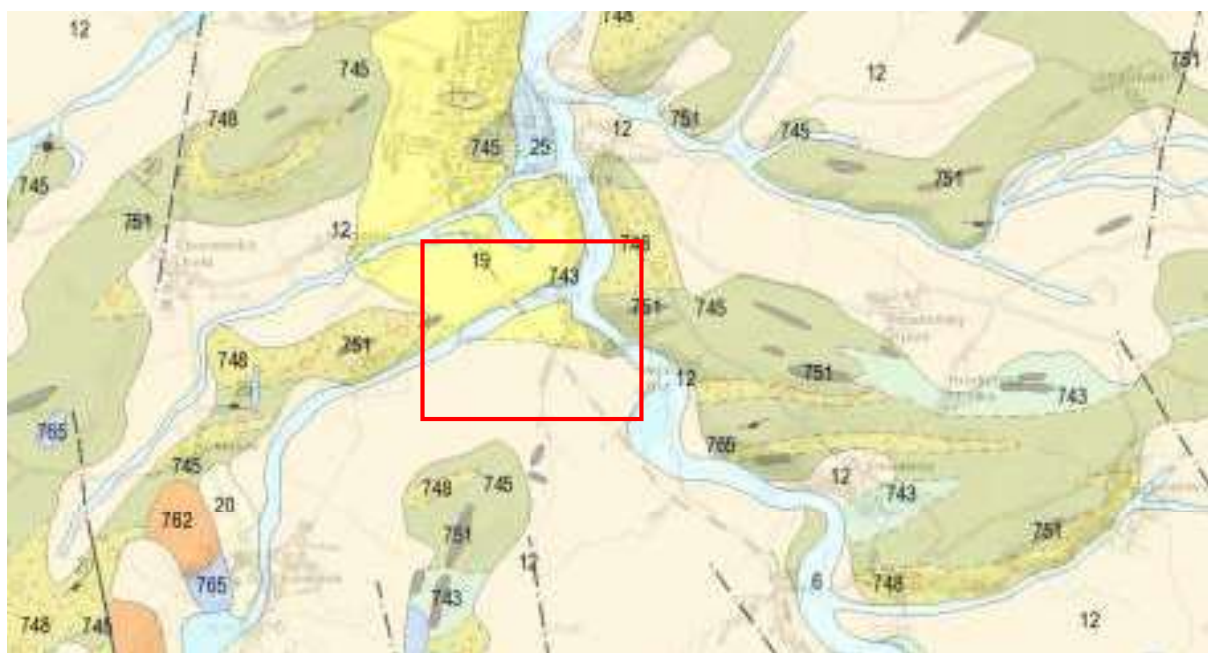
Území náleží z regionálně geologického hlediska k proterozoiku Barrandienu Českého masivu. Svahy nad obcí Vlčice jsou pokryty deluviálními písčito-hlinitými až hlinito-písčitými sedimenty kvartérního stáří vyvinutými na prachovcích, drobách a břidlicích kralupsko-zbraslavské skupiny. V terénních prohlubeninách je pak kvartérní pokryv reprezentován sprašovými hlínami (pleistocén), v blízkosti toků pak fluviálními sedimenty (holocén).

Obr. 1: Výřez z geologické mapy ČR 1:50 000, online: http://mapy.geology.cz/geocr_50/

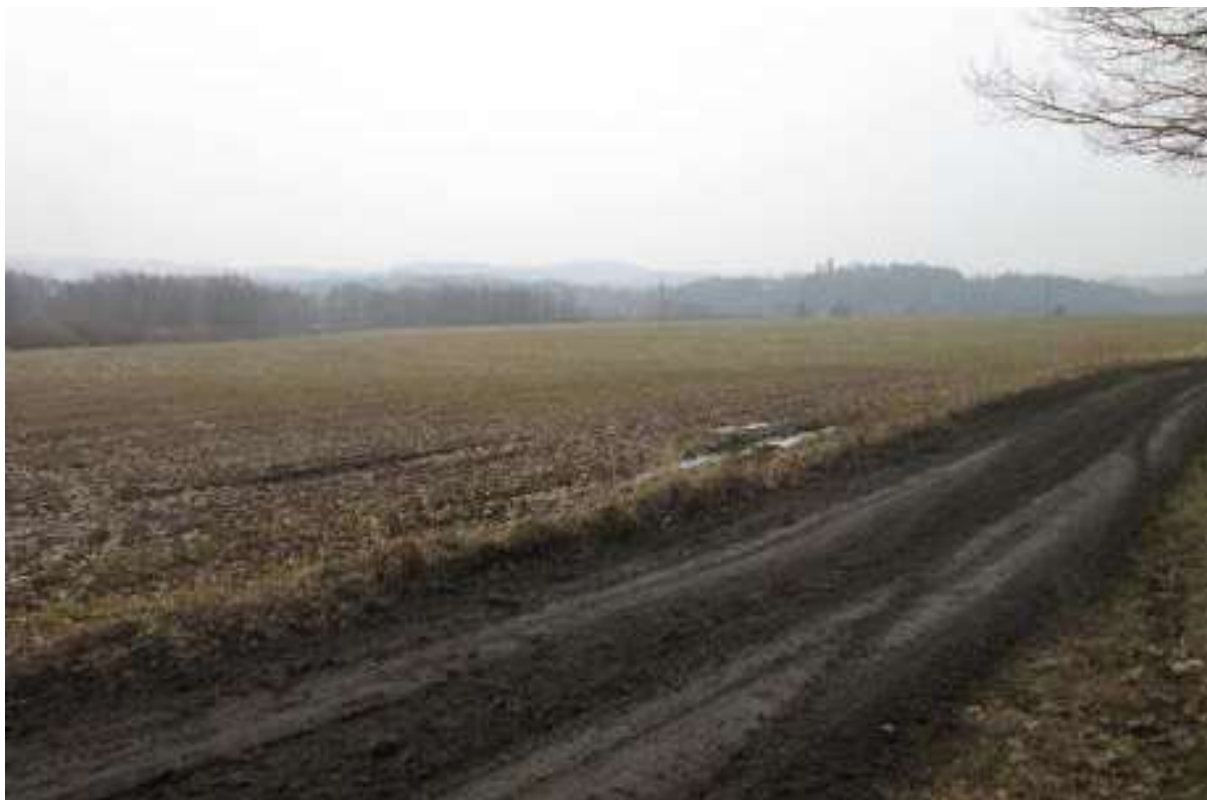
Jedná se stávající různým zpevněnou polní cestu, která bude v rámci komplexní pozemkové úpravy rekonstruována, částečně přeložena a dobudována. Cesta je založena v **jílovito-hlinitých sutích, případně jílovito-štěrkovitých eluviích prachovců, drob a břidlic**. Únosnost podloží vyhovuje provozu zemědělské i lesní techniky, podloží cest je dobře propustné, významně se nezamokřuje a cesta se nepropadá. Na základě zrnitostních rozborů byly podložní hlíny v trase cesty klasifikovány dle ČSN 736133 jako **F6 CI** – jííl se střední plasticitou. Ten je hodnocen jako nevhodný do podloží, podmíněčně vhodný do náspu cesty a nebezpečně namrzavý. V těsné blízkosti mostku přes Chocenický potok tvoří podložní zeminy písčité hlína – dle ČSN 736133 **F3 MS**, hodnocena jako podmíněčně vhodná do podloží, podmíněčně vhodná do náspu cesty a nebezpečně namrzavá.

Obr. 3: Pohled na polní cestu C1 – stávající dostatečně únosná, avšak rozbahněná cesta. Pohled na místo, kde nová trasa opouští stávající, v km 0,659.

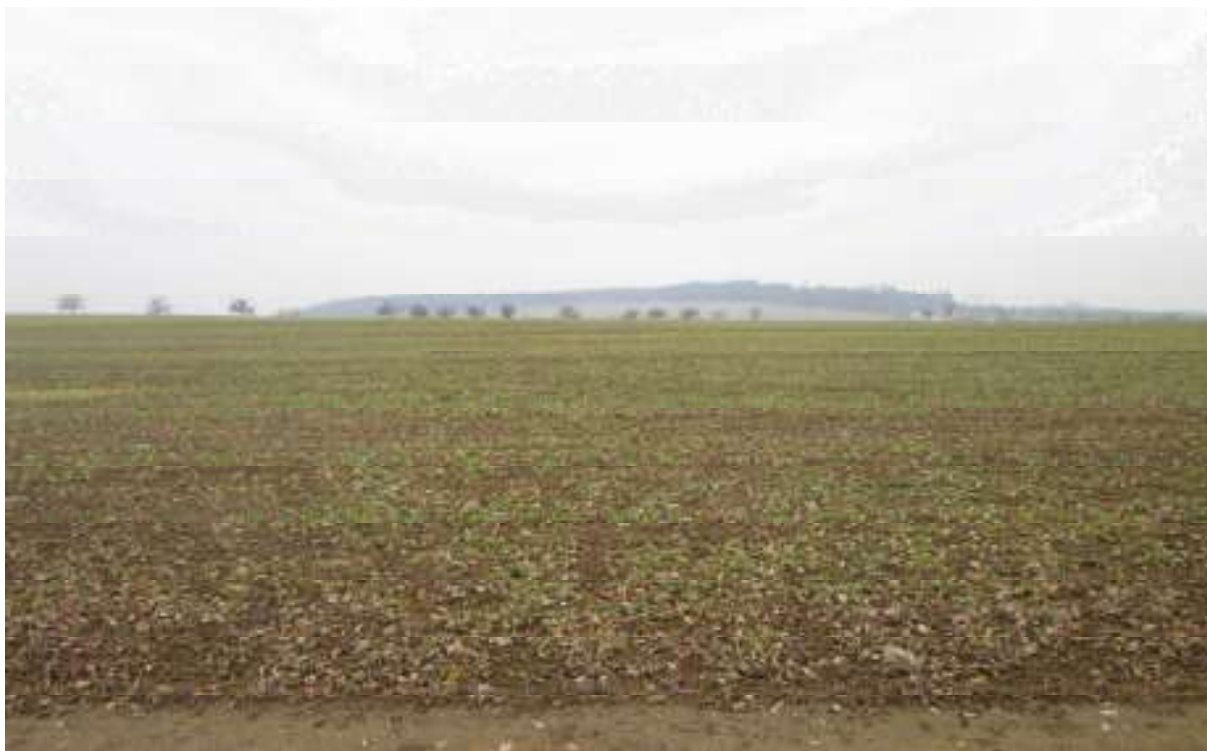
Obr. 4: Pohled na polní cestu C1 v ose nově budované trasy v km 0,284.

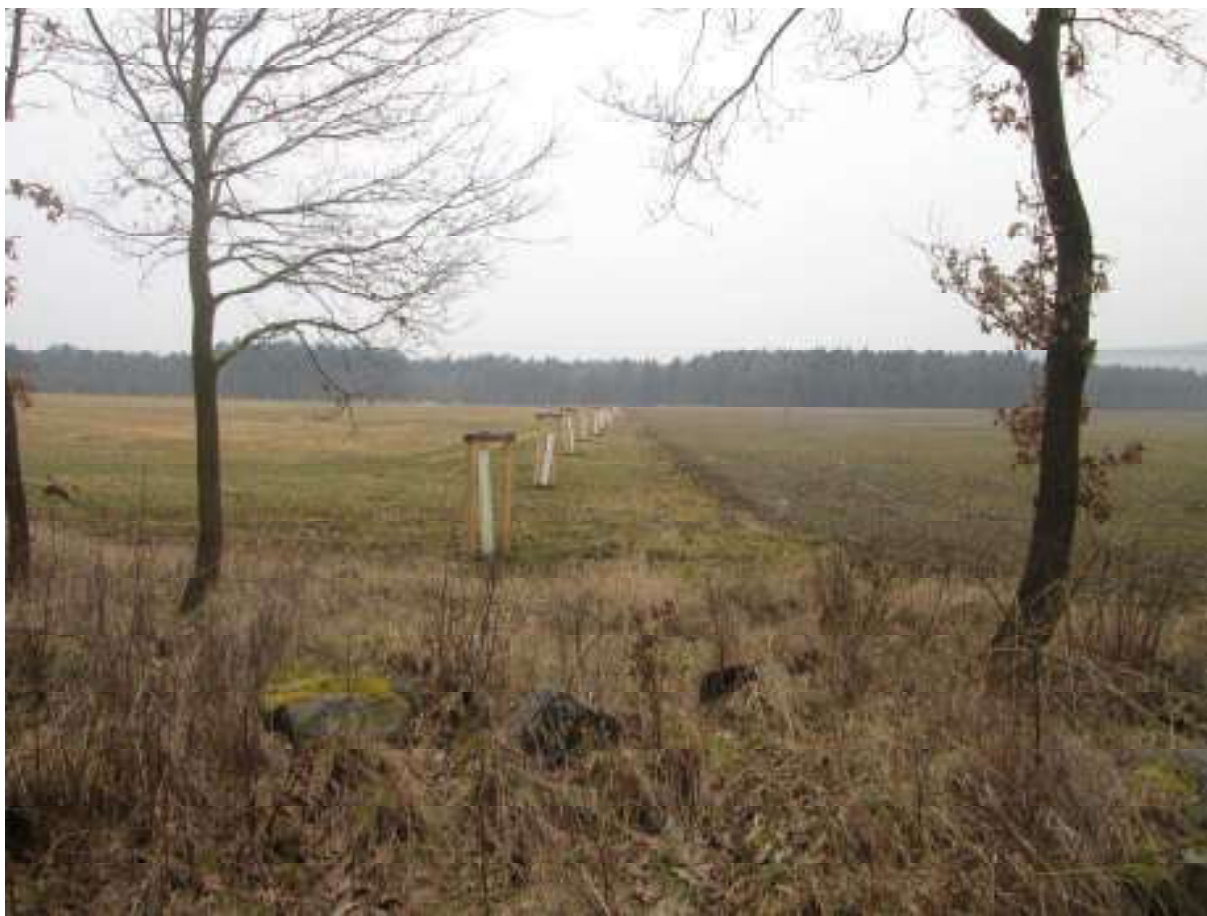
Jedná se o nově budovanou polní cestu. Bude založena v **jílovito-hlinitých sutích, případně jílovito-šterkovitých eluviích prachovců, drob a břidlic**. Únosnost podloží vyhovuje provozu zemědělské techniky, podloží je dobře propustné, významně se nezamokřuje a nepropadá se. Na základě zrnitostních rozborů byly podložní hlíny v západní polovině cesty klasifikovány dle ČSN 736133 jako **F6 CI** – jíl se střední plasticitou. Ten je hodnocen jako nevhodný do podloží, podmíněčně vhodný do náspu cesty a nebezpečně namrzavý. Ve východní polovině pak byl zaznamenán písčité jíl - dle ČSN 736133 **F4 CS**, hodnocen jako podmíněčně vhodný do podloží, podmíněčně vhodný do náspu cesty a nebezpečně namrzavý.

Obr. 5: Polní cesta C15 – pohled v ose plánované cesty, v místě napojení na stávající cestu Vlčice – Velká skála.

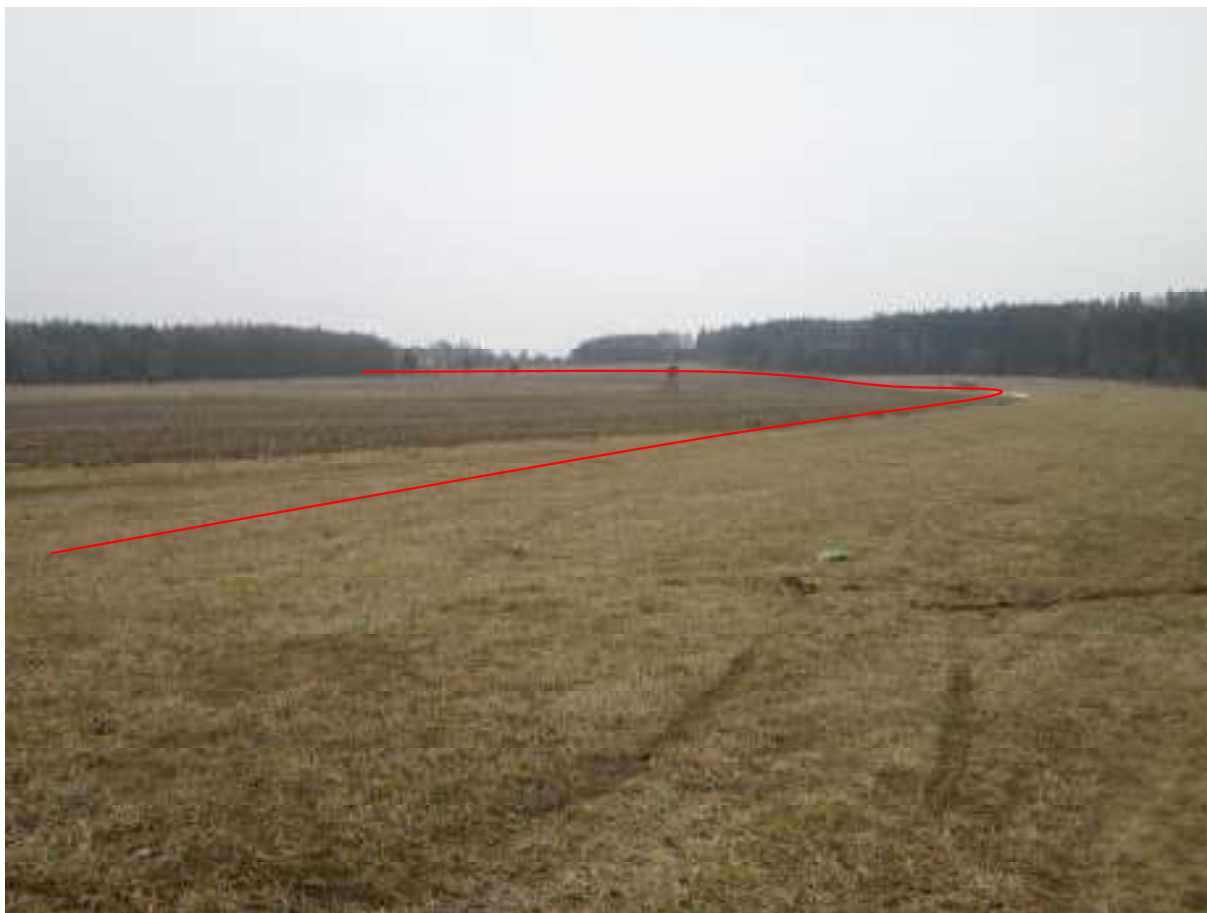
Obr. 6: Polní cesta C16 – pohled na převážnou část trasy od navrhované vodní tůně.

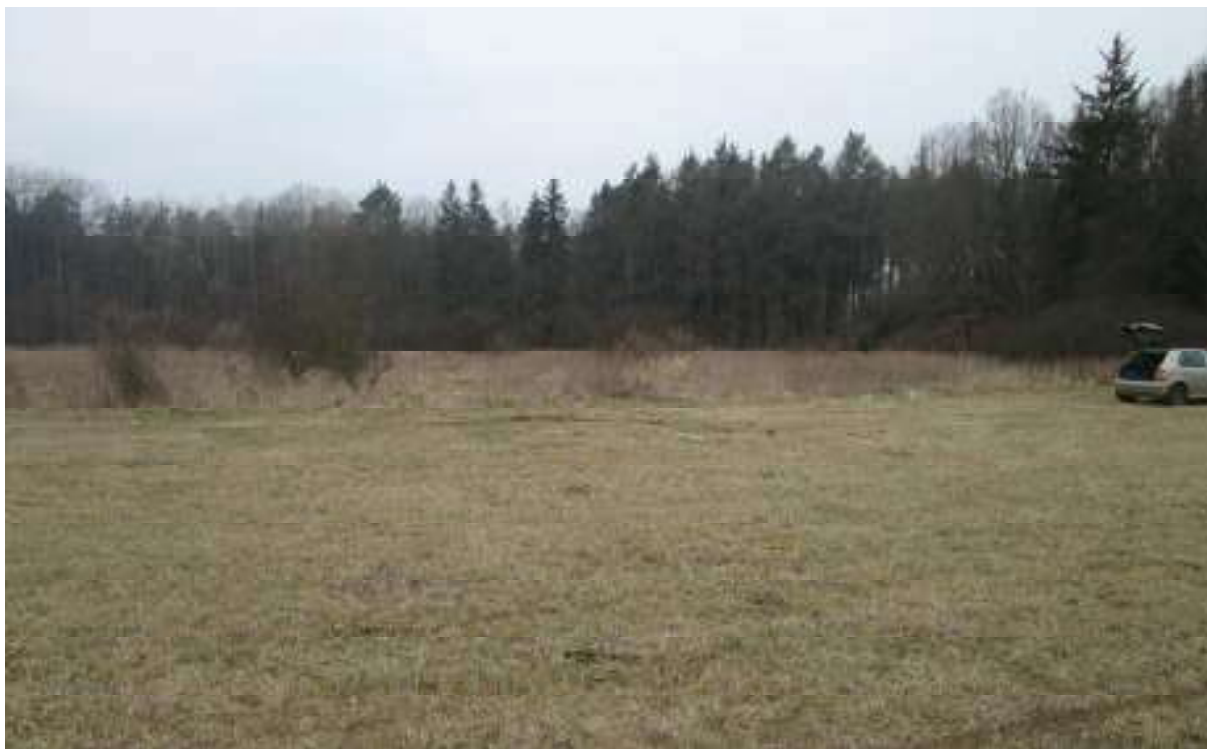
Zájmová lokalita je svrchu kryta kulturními vrstvami o mocnosti 0,15 – 0,30 m, Podloží zájmového území **tůně** tvoří lehce písčité jíly (podle EN ISO 14688 – **sasiCI**, podle ČSN 14688-2 – **F6 CI – jíl s nízkou plasticitou**).

Z hlediska ČSN 73 6133 (Geotechnický průzkum a zkoušení - Pojmenování a zařďování zemin - Část 2: Zásady pro zařďování) jsou zjištěné zeminy **pro homogení hráz vhodné, těsnicí část velmi vhodné a pro stabilizační část nevhodné**. Namrzavost je hodnocena jako **nebezpečně namrzavé**. Blíže viz **přílohu 3** – protokoly laboratorních zkoušek.

Obr. 7: Pohled na místo plánované tůně.

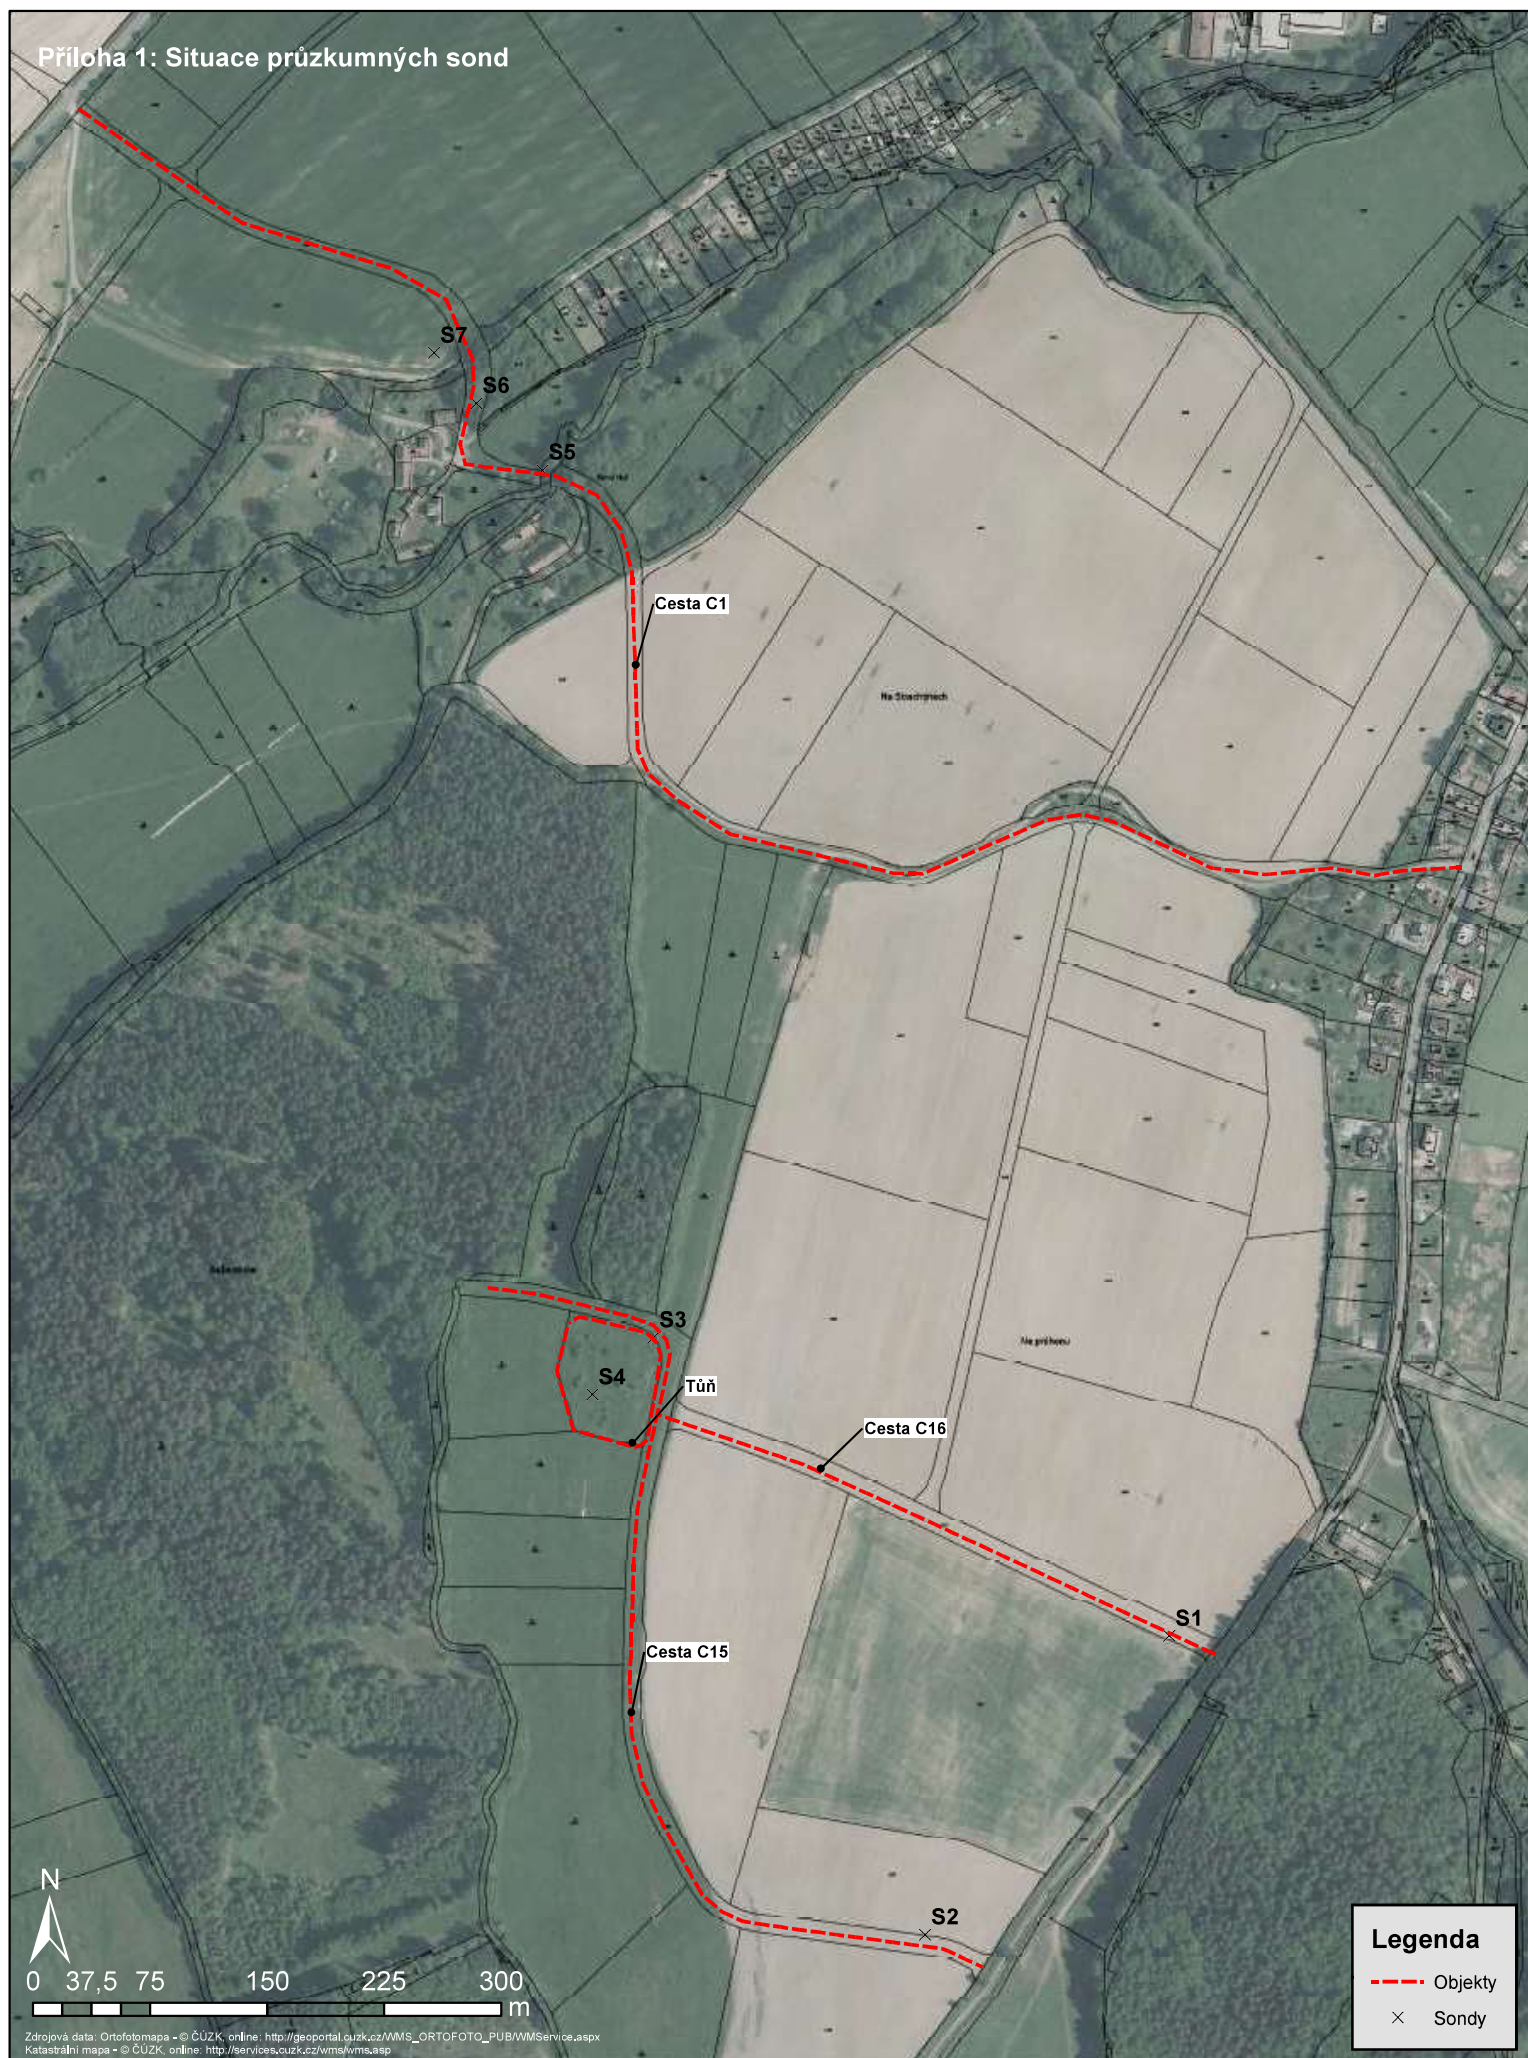
Příloha 1: Situace průzkumných sond

Nově byla na základě požadavků zadavatele vyhloubeny ruční vrtnou sondovací soupravou Eiljkelkamp a pedologickou zarážecí tyčí sondy v prostoru plánovaných hrází a zátop a v trasách nových polních cest. Poloha sond je uvedena v následující tabulce a v příloze 1:

Souřadnice sond byly odečteny z mapového podkladu v prostředí GIS, odhadovaná přesnost +/- 5 m. Sondy jsou zakresleny v mapovém podkladu v **příloze 1**. Jejich popis je uveden v **příloze 2**. Z reprezentativních poloh bylo odebráno 6 vzorků zemin, v nichž byly provedeny základní indexové a popisné zkoušky. Zkoušky byly provedeny akreditovanou laboratoří Gematest, s.r.o., Laboratoř geomechaniky Praha, dr. Janského 954, Černošice. Laboratorní protokoly zkoušek jsou uvedeny v **příloze 3**.

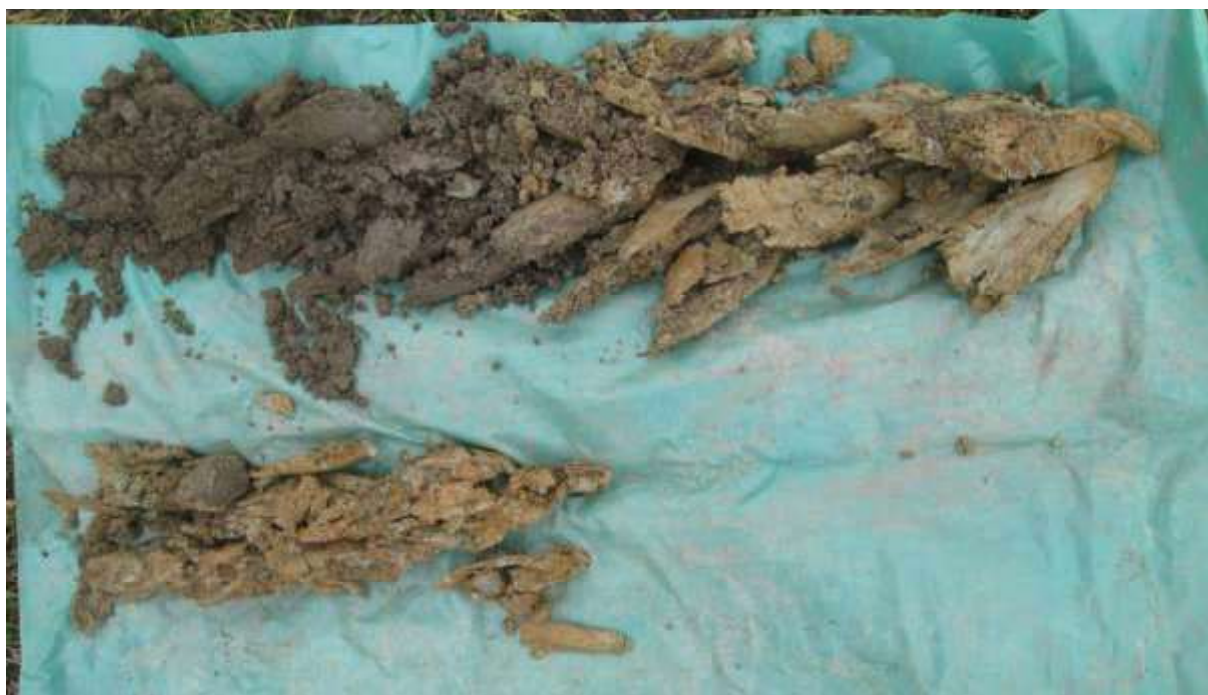
Označení sondy: S1		Číslo vzorku	
Souřadnice středu vzorkovacího čtverce =odběrného místa – GPS			
X: -813638		Y: -1092070	Přesnost: odečteno z mapy
Místo odběru - popis	Pole v trase plánované polní cesty		
Terénní měření: pH		Vodivost:	
Geologická dokumentace vrtu/sondy/rýhy	od-do 0,0 – 0,30	popis hlína šedohnědá, k bázi slabě skeletovitá a slabě písčitá	
	0,30 – 1,50	jíl písčitý, rezavo-šedě skvrnitý, oglejený, s úlomky hornin, k bázi přechází do jílovito-kamenitého eluvia	
		Hladina podzemní vody naražená: - ustálená: -	
		Vzorek odebrán z hloubky od-do: 0,30 – 1,50 m

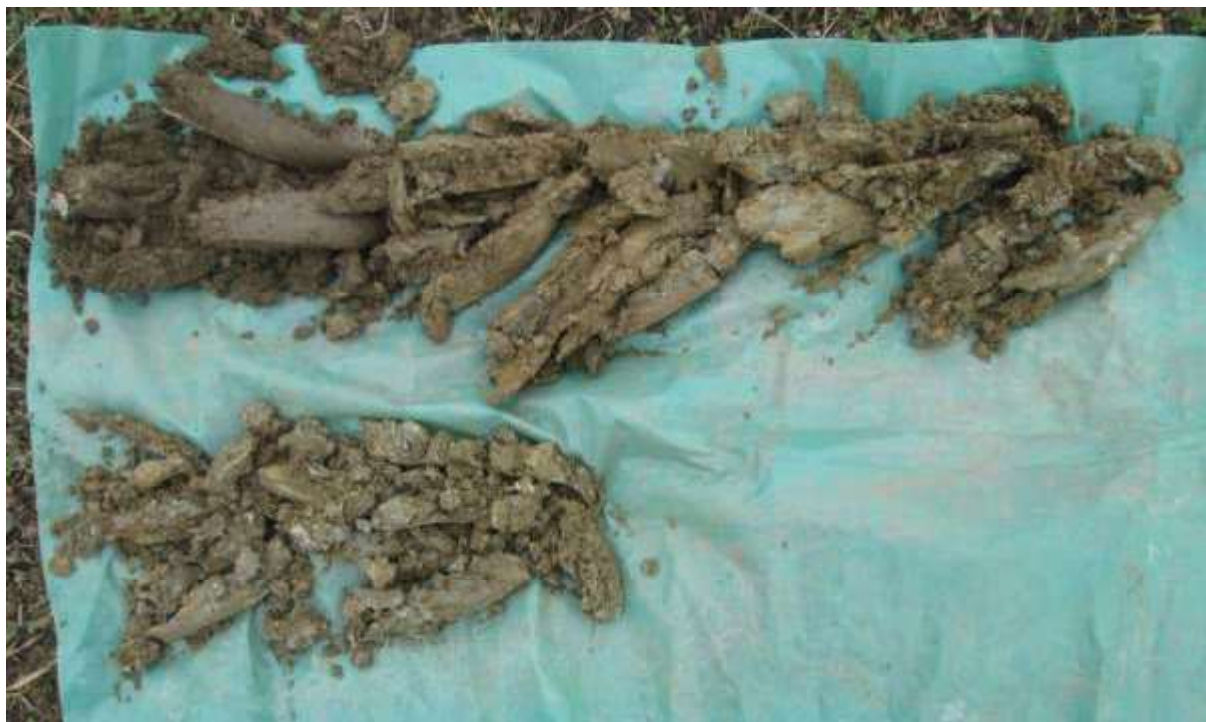
Označení sondy: S2		Číslo vzorku	
Souřadnice středu vzorkovacího čtverce =odběrného místa – GPS			
X: -813781		Y: -1092200	Přesnost: odečteno z mapy
Místo odběru - popis	Pole v trase plánované polní cesty		
Terénní měření: pH		Vodivost:	
Geologická dokumentace vrtu/sondy/rýhy	od-do	popis	
	0,0 – 0,25	hlína šedohnědá, s kořínky (ornice)	
	0,25 – 0,80	jíl písčitý, šedo-rezavě skvrnitý, oglejený, s příměsí štěrku	
	0,80 – 1,50	jílovito-písčité eluvium, středně skeletovité, šedo-běžovo-rezavě skvrnité	
		jíl písčitý, šedý, přecházející postupně do rezavě béžového říčního písku s příměsí štěrku	
	Hladina podzemní vody naražená: - ustálená: -		
	Vzorek odebrán z hloubky od-do: 0,30 -1,50 m

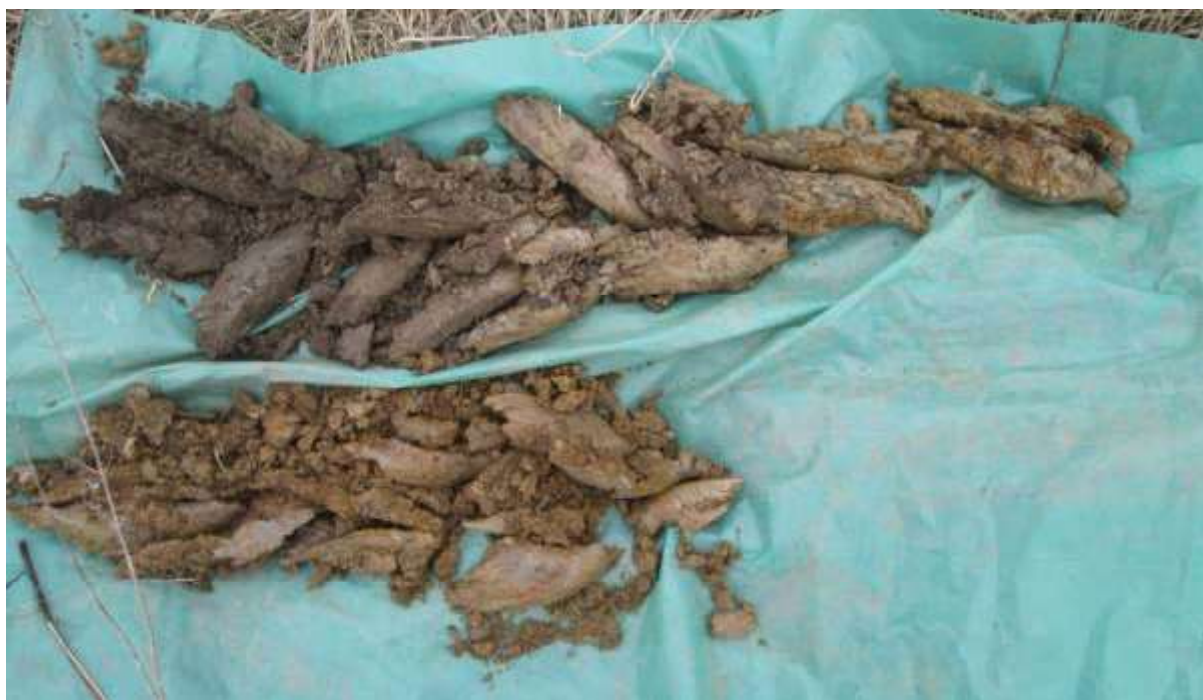
Označení sondy: S3		Číslo vzorku	
Souřadnice středu vzorkovacího čtverce =odběrného místa – GPS			
X: -813969		Y: -1091880	
		Přesnost: odečteno z mapy	
Místo odběru - popis	Louka v trase plánované polní cesty, v místě hráze plánované tůně		
Terénní měření: pH		Vodivost:	
Geologická dokumentace vrtu/sondy/rýhy	od-do 0,0 – 0,25	popis hlína hnědá, s kořínky (ornice), lehce kamenitá	
	0,25 – 1,10	jíl písčitý, šedo-rezavě skvrnitý, oglejený, s příměsí zvětrávajícího štěrku	
	1,10 – 1,50	jíl písčitý, rezavě hnědý, s úlomky eluvií	
	Hladina podzemní vody naražená: - ustálená: - Vzorek odebrán z hloubky od-do: 0,30 -1,50 m

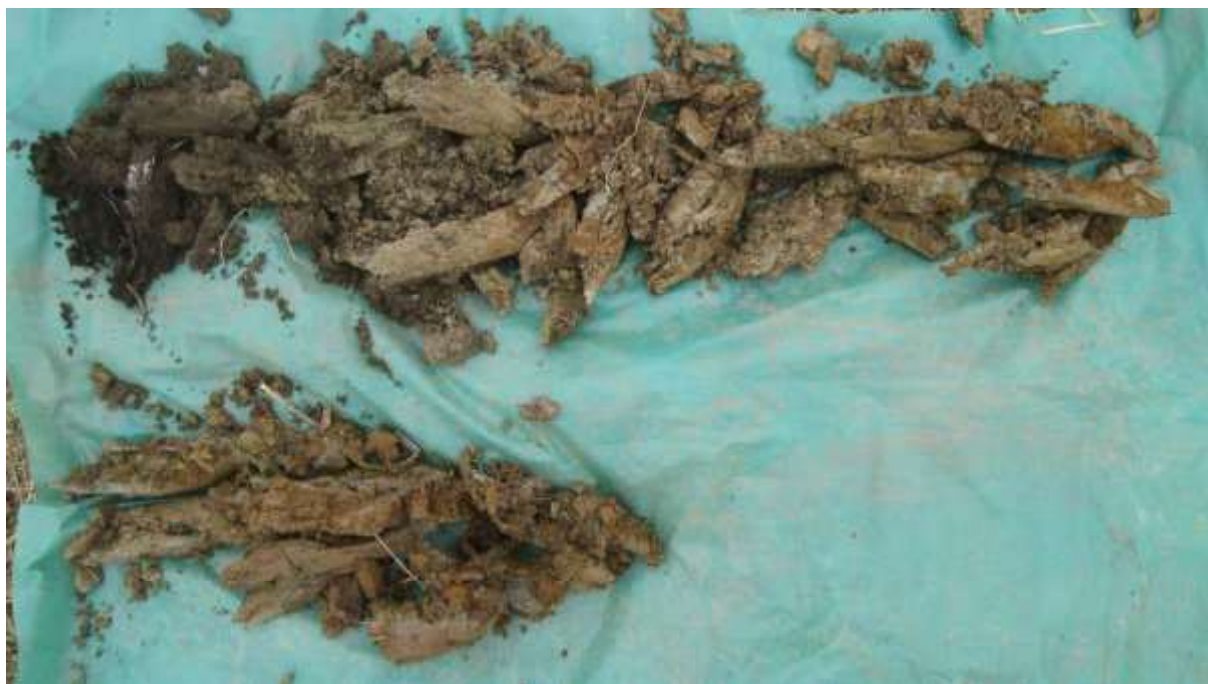
Označení sondy: S4		Číslo vzorku	
Souřadnice středu vzorkovacího čtverce =odběrného místa – GPS			
X: -814008		Y: -1091920	
Přesnost: odečteno z mapy			
Místo odběru - popis	Louka v trase plánované polní cesty, v místě hráze plánované tůně		
Terénní měření: pH		Vodivost:	
Geologická dokumentace vrtu/sondy/rýhy	od-do	popis	
	0,0 – 0,15	hlína černohnědá, s kořínky (ornice)	
	0,15 – 1,50	jíl písčitý (k bázi silně), šedo-rezavě skvrnitý, s úlomky eluvíí	
		Hladina podzemní vody naražená: - ustálená: -	
		Vzorek odebrán z hloubky od-do: 0,15 -1,50 m

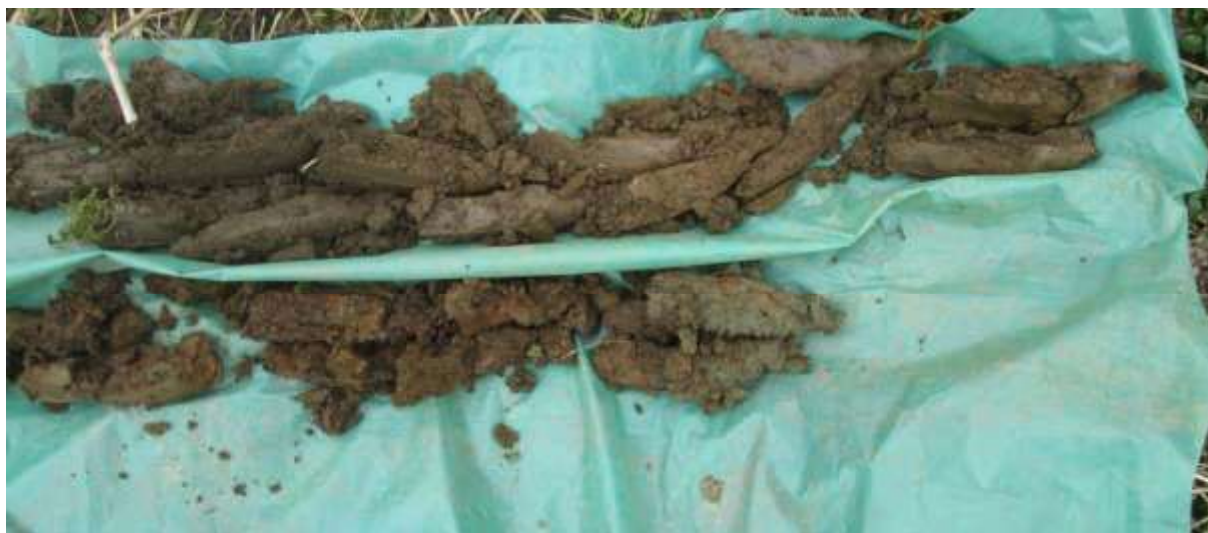
Označení sondy: S5		Číslo vzorku	
Souřadnice středu vzorkovacího čtverce =odběrného místa – GPS			
X: -814040		Y: -1091320	Přesnost: odečteno z mapy
Místo odběru - popis	Louka v místě zátopy plánované tůně		
Terénní měření: pH		Vodivost:	
Geologická dokumentace vrtu/sondy/rýhy	od-do	popis	
	0,0 – 0,40	hlína slabě jílovitá, tmavě hnědá	
	0,40 – 0,80	jíl hlinitý hnědorezavý	
	0,80 – 1,40	písek jílovitý, šedo-rezavě skvrnitý	
	1,40 – 1,60	jíl slabě písčitý, vlhký, šedý	
	1,60+	šterkopísek slabě jílovitý (říční naplaveniny)	
		Hladina podzemní vody naražená: 1,70 ustálená: 1,60	
		Vzorek odebrán z hloubky od-do: 0,15 -1,50 m

Hladina podzemní vody nebyla v průzkumných sondách zastižena, s výjimkou sondy S5 v těsné blízkosti Chocenického potoka, kde odpovídala hladině v toku.

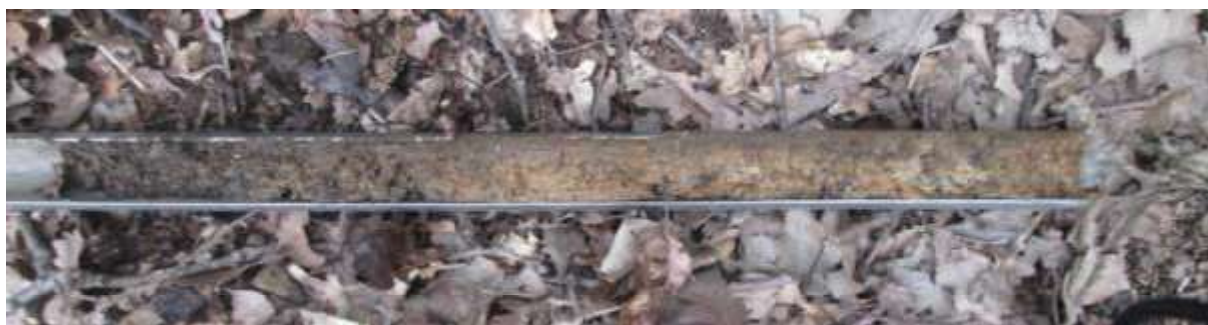
Označení sondy: S6		Číslo vzorku	
Souřadnice středu vzorkovacího čtverce =odběrného místa – GPS			
X: -814082		Y: -1091280	Přesnost: odečteno z mapy
Místo odběru - popis	Louka v místě zátopy plánované tůně		
Terénní měření: pH		Vodivost:	
Geologická dokumentace vrtu/sondy/rýhy	od-do 0,0 – 0,20	popis hlína černá, s lesní hrabankou	
	0,20 – 0,60	jíl písčitý, rezavo-šedě skvrnitý, oglejený, s úlomky hornin, k bázi přechází do jílovito-kamenitého eluvia	
		Hladina podzemní vody naražená: - ustálená: - Vzorek odebrán z hloubky od-do: -

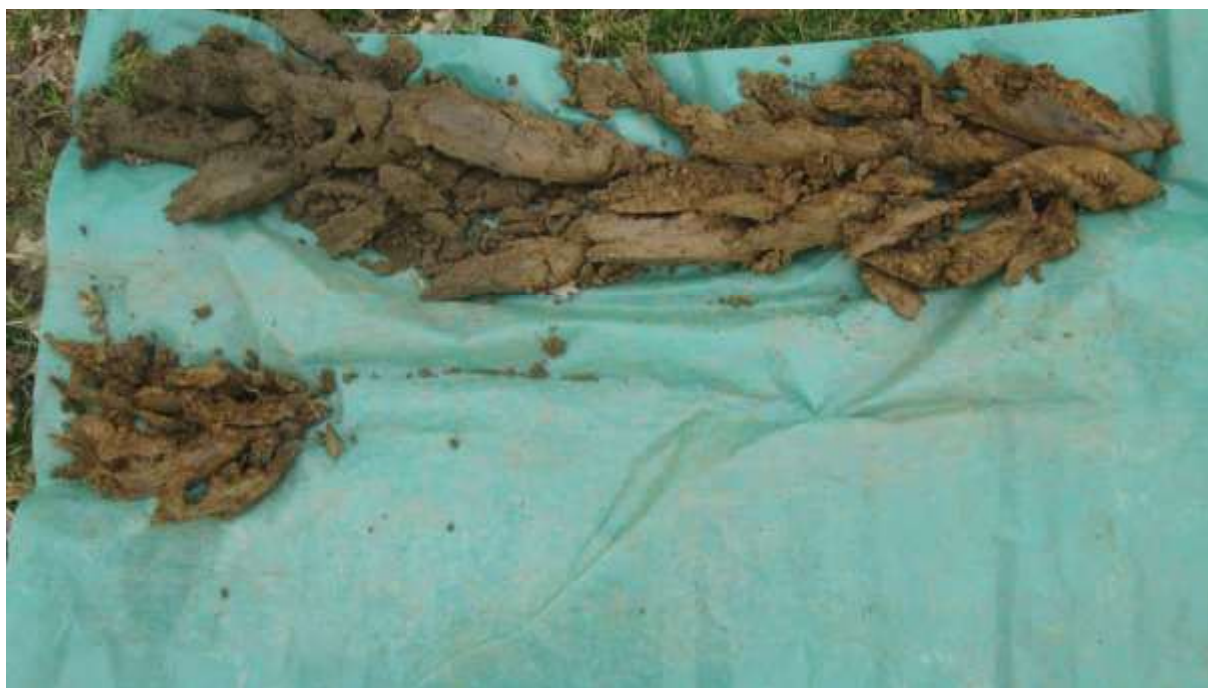
Označení sondy: S7		Číslo vzorku	
Souřadnice středu vzorkovacího čtverce =odběrného místa – GPS			
X: -814109		Y: -1091250	Přesnost: odečteno z mapy
Místo odběru - popis	Louka v trase plánované polní cesty, v místě hráze plánované tůně		
Terénní měření: pH		Vodivost:	
Geologická dokumentace vrtu/sondy/rýhy	od-do	popis	
	0,0 – 0,25	hlína tmavě hnědá, s kořínky, lehce jílovitá	
	0,15 – 1,10	jíl hlinitý, rezavě hnědý se šedými skvrnami	
	1,10 – 1,15	šterkopísek hnědo-béžově skvrnitý (eluvium)	
		Hladina podzemní vody naražená: - ustálená: -	
	Vzorek odebrán z hloubky od-do: 0,25 -1,15 m
