7. Byšice

8. Kokořín

9. Malý Újezd

10. Mělnická Vrutice

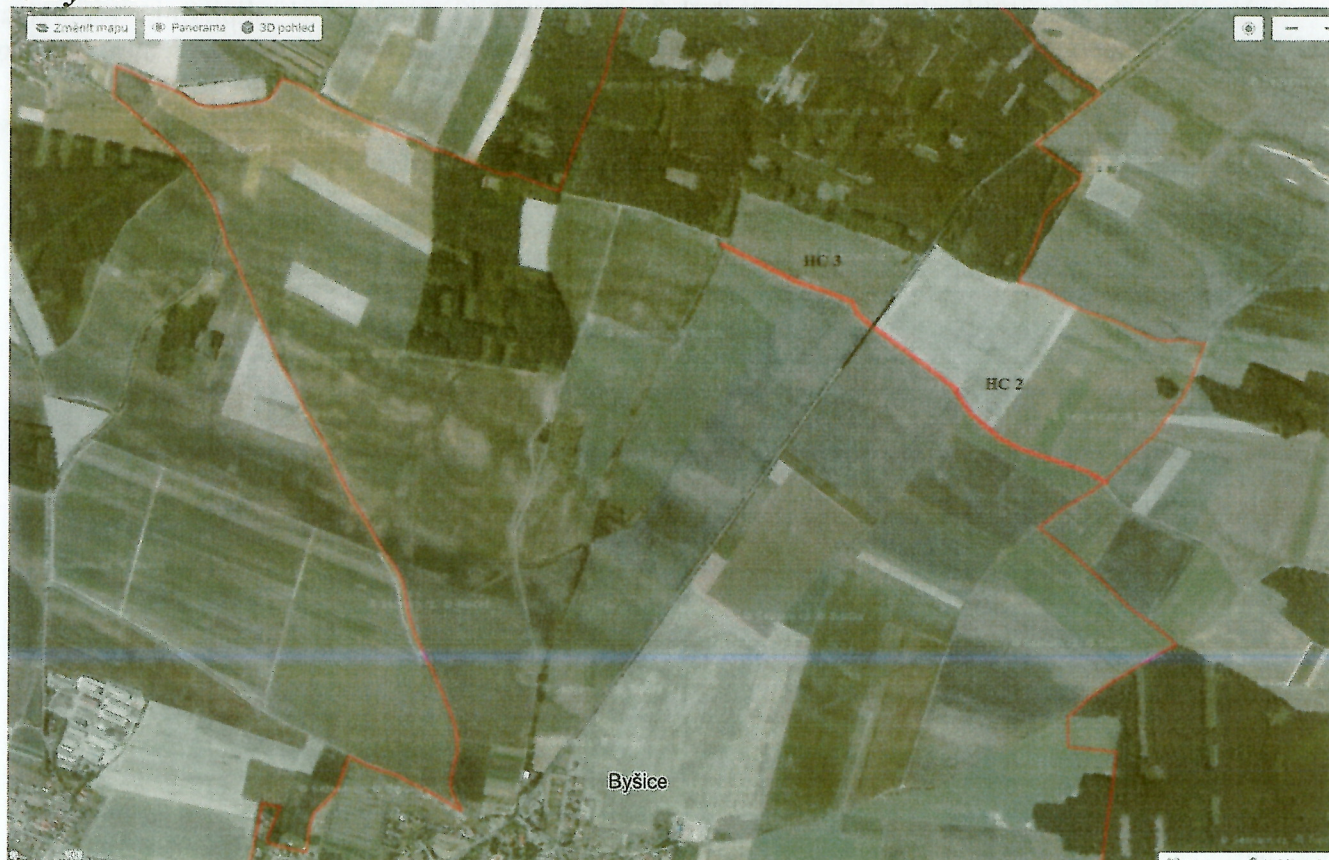
Obr.7 - letecký snímek s vyznačenými cestami

Cesta	popis	únosnost
HC 2	Cesta zpevněná štěrkem, průjezdná	Vysoká
HC 3	Cesta dobře zpevněná -průjezdná	vysoká

Většina téměř všechny cesty jsou užívané, dobře udržované, zpevněné. Povrch je většinou bez výtluků.

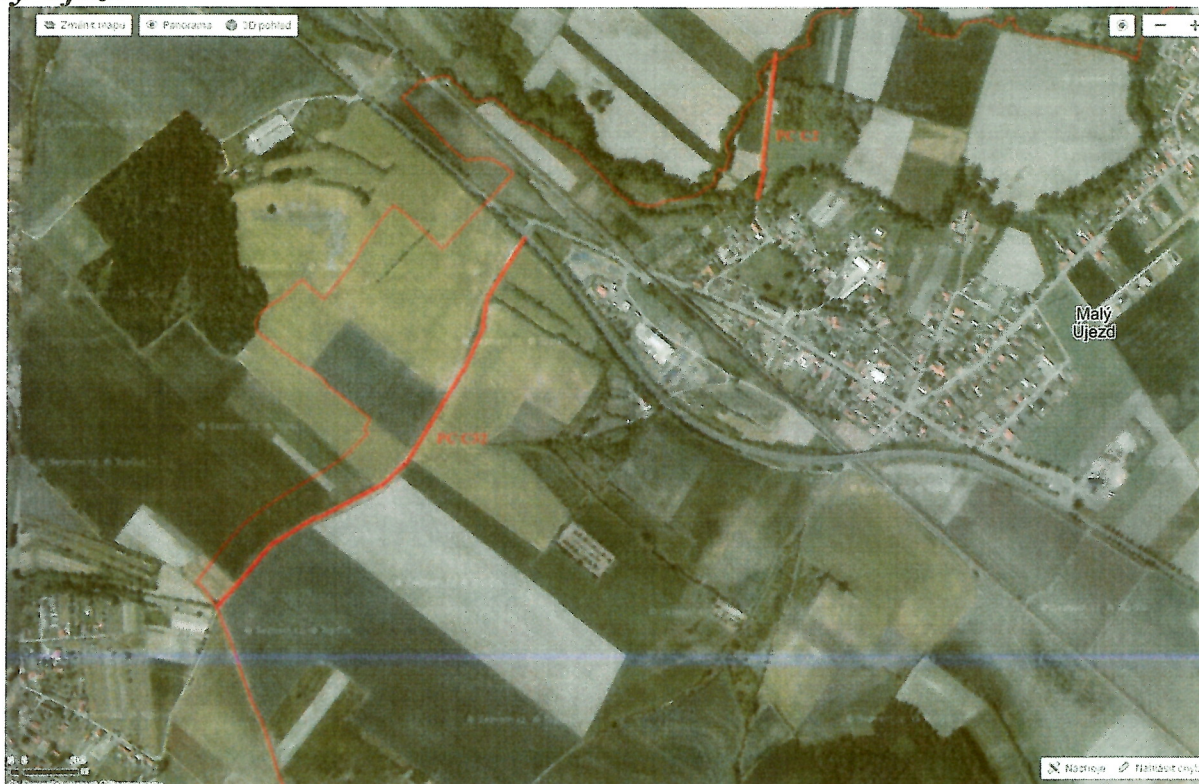
Obr.13 - letecký snímek Malý Újezd vs vyznačenými cestami C 32 a C 2

Cesta	popis	únosnost
C 2	Cesta zpevněná štěrkem, intenzivně užívaná, široká	vysoká
C 32	Cesta zpevněná štěrkem, intenzivně užívaná, široká	vysoká
C 19	Cesta zpevněná až k lesíku, dále pevná ale zarostlá	Vysoká, místy střední

Většina téměř všechny cesty jsou užívané, dobře udržované, zpevněné. Povrch je většinou bez výtluků.

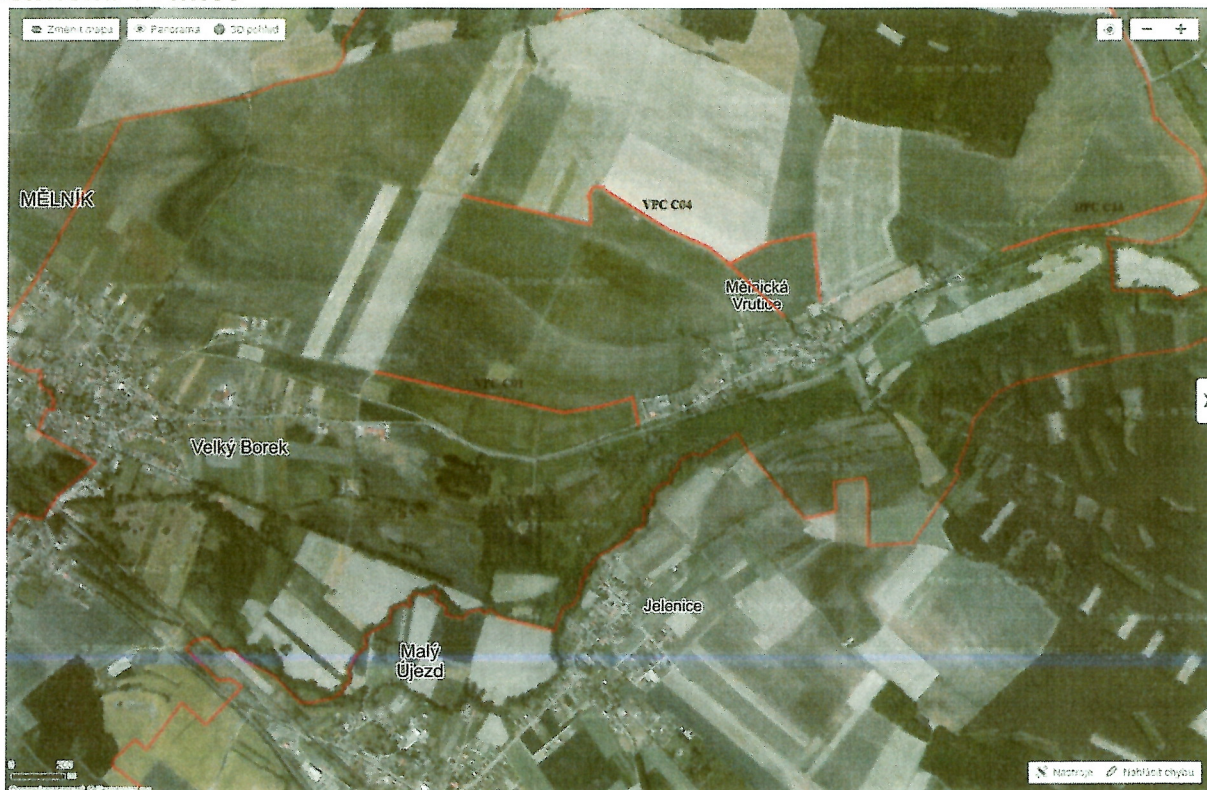
Obr.17 - letecký snímek Mělnická Vrutice s vyznačenými cestami C 01, C 04 a C 16

Cesta	popis	únosnost
VPC C01	Cesta posunutá - uježděné pole	nízká
VPC C04	Cesta zpevněná štěrkem, intenzivně užívaná	vysoká
HPC C16	Cesta slabě zpevněná, občasná- chataři	střední

Většina téměř všechny cesty jsou užívané, dobře až málo udržované, zpevněné až málo zpevněné. Povrch je většinou bez výtluků.
