# Inženýrsko geologický a hydrogeologický posudek

Říjen 2016

*Lokalita: k.ú. Býkev, Byšice, Kokořín, Malý Újezd, Mělnická Vrutice- Mělnické Vtelnno, Skramouš, Vysoká Libeň, Radouň, Zálezlice*

*Stavba: rekonstrukce polních cest*

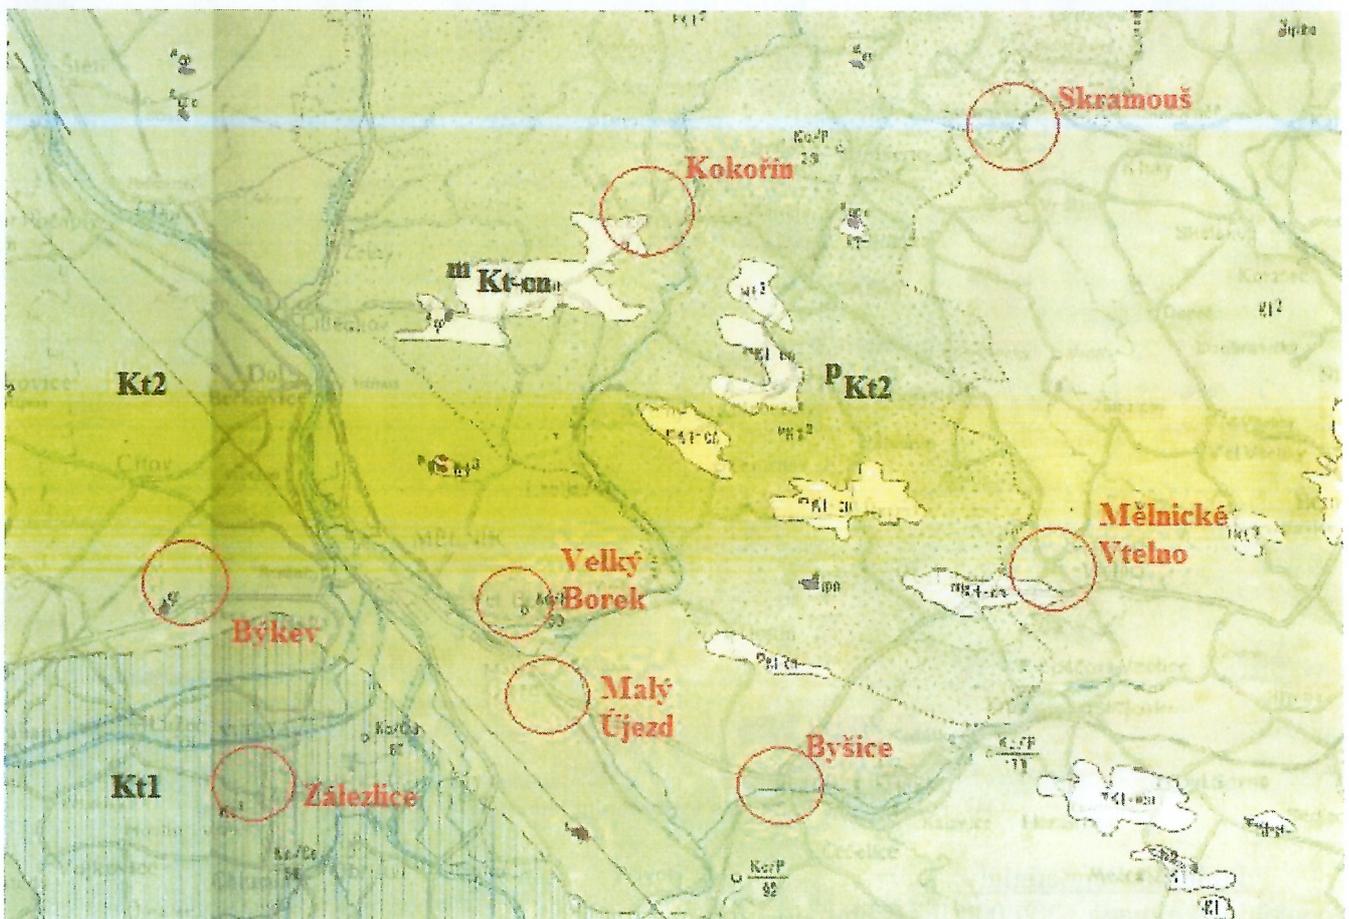
Obr. 2. – geologická mapa 1 : 200 000 list Praha - výřez oblasti s vyznačením lokalit

Základní geologickou jednotkou je Česká křídová tabule s druhohorními sedimenty. Těmi ojediněle prorážejí terciární vulkanity. Druhohorní horniny tvoří křídové sedimenty zastoupené turonem. Tvoří jej kvádrové pískovce kaolinické, jílovité pískovce a místy i písčité slepence. - Podřadně se vyskytují vložky a polohy vápňitých a slinitých pískovců.

Na povrchu jsou kvartérní uloženiny podle morfologie terénu. Na polích jsou eolické a deluviální sedimenty - zvětraliny kříd s podílem vátých sedimentů. Na svazích jsou deluviální sedimenty zastoupené kamenitými a písčítými hlínami s podílem jílovité frakce. Údolí jsou vyplněna převážně aluviálními sedimenty - jedná se o splavené kvartérní sedimenty do údolí s minimální trasou transportu. Lokálně se vyskytují reliktu terasových uloženin - šterkopísky.

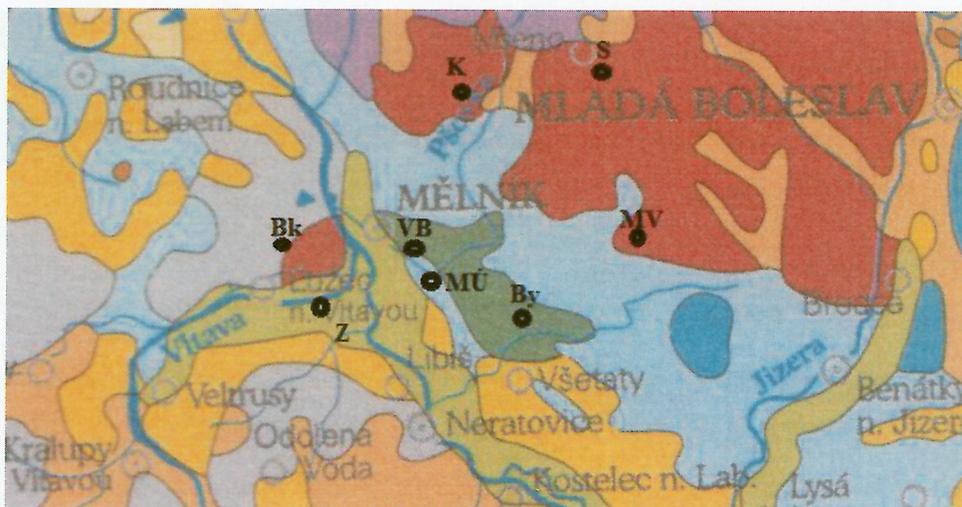
Obr.3 pedologická mapa území

Na území se vyskytuje řada půdních typů. Půdotvorný substrát je téměř shodný, jedná se o zvětraliny mladšího mesozoika- křída - turonu. Jsou to pískovce, slepence, opuky, jílovité vápence, slínovce, prachovce a vápence. Dále jsou to sedimenty pleistocénu zastoupené sprašemi, sprašovými hlínami, svahovinami, glaciálními uloženinami ( tilly) a fluvioglaciální a terasové sedimenty (šterkopísky a písky). V nejnižších místech jsou to holocení nivní a organogenní sedimenty a ojediněle váté písky.

Půdní typ	území
Černozem	Býkev
Hnědozem	Býkev, Mělnická Vrutice, Vysoká Libeň-Radouň, Kokořín a Skramouš
Pararendziny	Malý Újezd, Vysoká Libeň-Radouň
Nivní půdy	Zálezlice
Černice	Velký Borek, Byšice

Podloží cest : převažují zeminy vhodné , spraše s podílem šterků- červeně orámované ( 80%), nevhodných zemin je 20% - zeleně orámované - nivní půdy a aluvia.

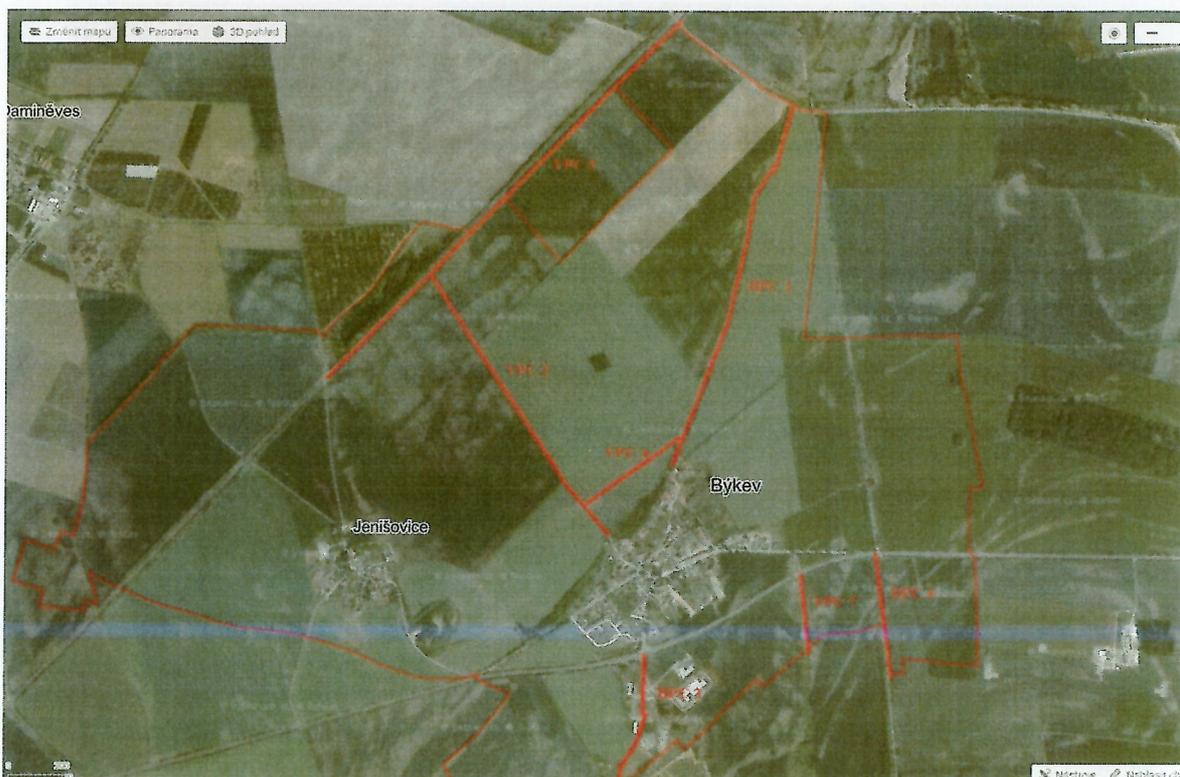
Obr.4 - letecký snímek s vyznačenými cestami ( červeně)

Cesta	popis	únosnost
DPC 4	Cesta zpevněná štěrkem, průjezdná	Vysoká
HPC 2	Cesta dobře zpevněná -průjezdná	vysoká
VPC 1	Část cesty zpevněné štěrkem a průjezdná, dále zarostlá s pevným podkladem	Vysoká až střední
VPC 2	Cesta zpevněná, uježděná, končí v poli	vysoká
VPC 3	Začátek cesty pevný, dále cesta téměř neexistuje - pole	Vysoká, nízká
VPC 4	Cesta zpevněná štěrkokískem, průjezdná	střední
VPC 7	Cesta zpevněná dále postupně zarostlá travou, málo používaná	Vysoká, dále střední až nízká

Většina téměř všechny cesty jsou užívané, některé málo. Povrch je většinou zpevněný.

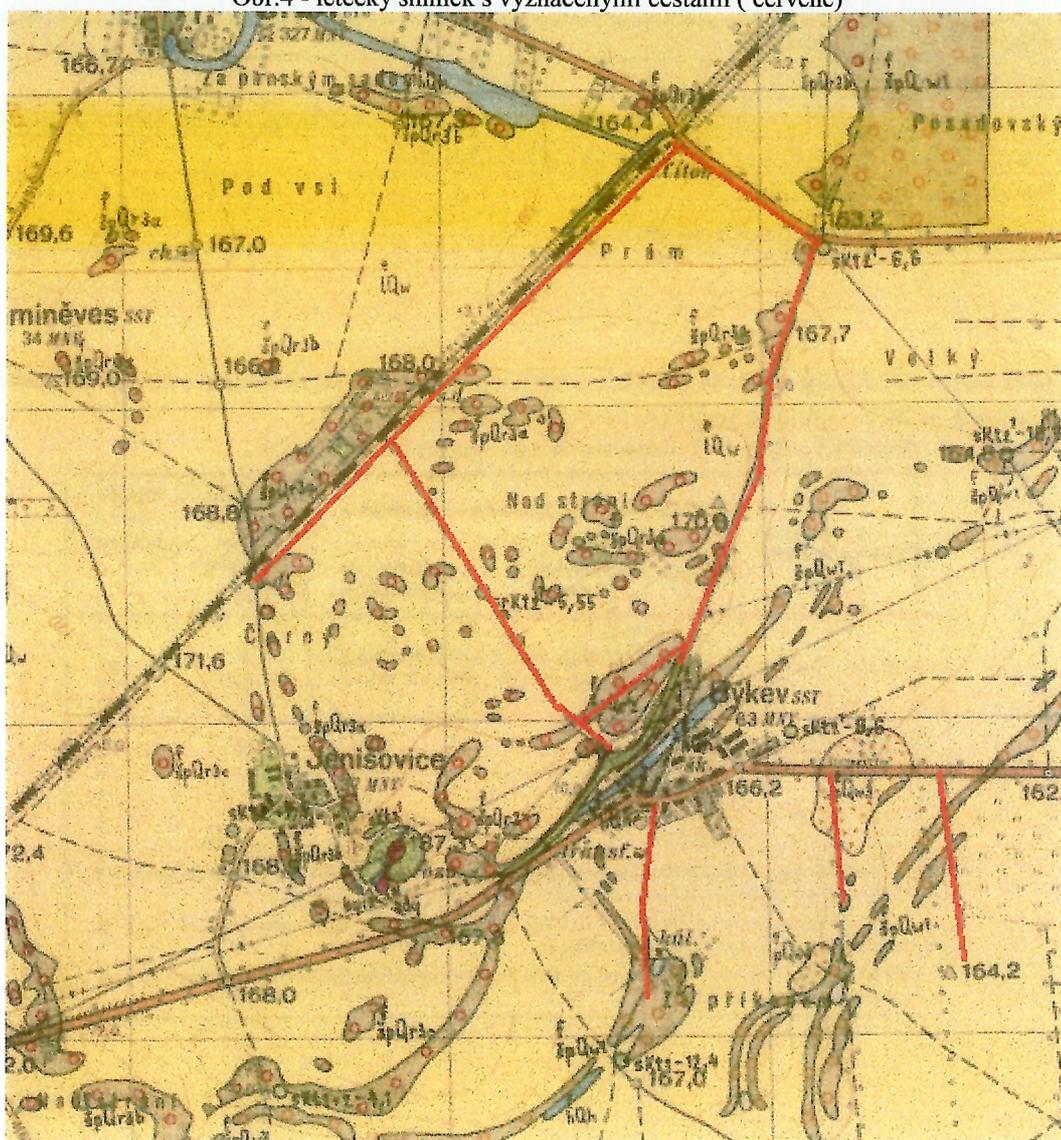
Obr.5 - geologická mapa list M-33-53-D d, kvartéru - s vyznačením cest

V podloží jsou křídové sedimenty středního turonu Kt2 zastoupené slinitými, vápnitými a kaolinickými pískovci, slinitými prachovci, písčitými slínovci a vápenci. V některých místech tyto horniny vystupují až k povrchu - obr.5 geologická mapa kvartéru

Kvartér je zastoupen eolickými sedimenty - žluté spraše würmu -<sup>e</sup>Qw. Dále jsou to terasové uložení štěrkopísků rissu Qr2,3a,3d,3c a východně od obce je relikt dun - váté písky Qw3.

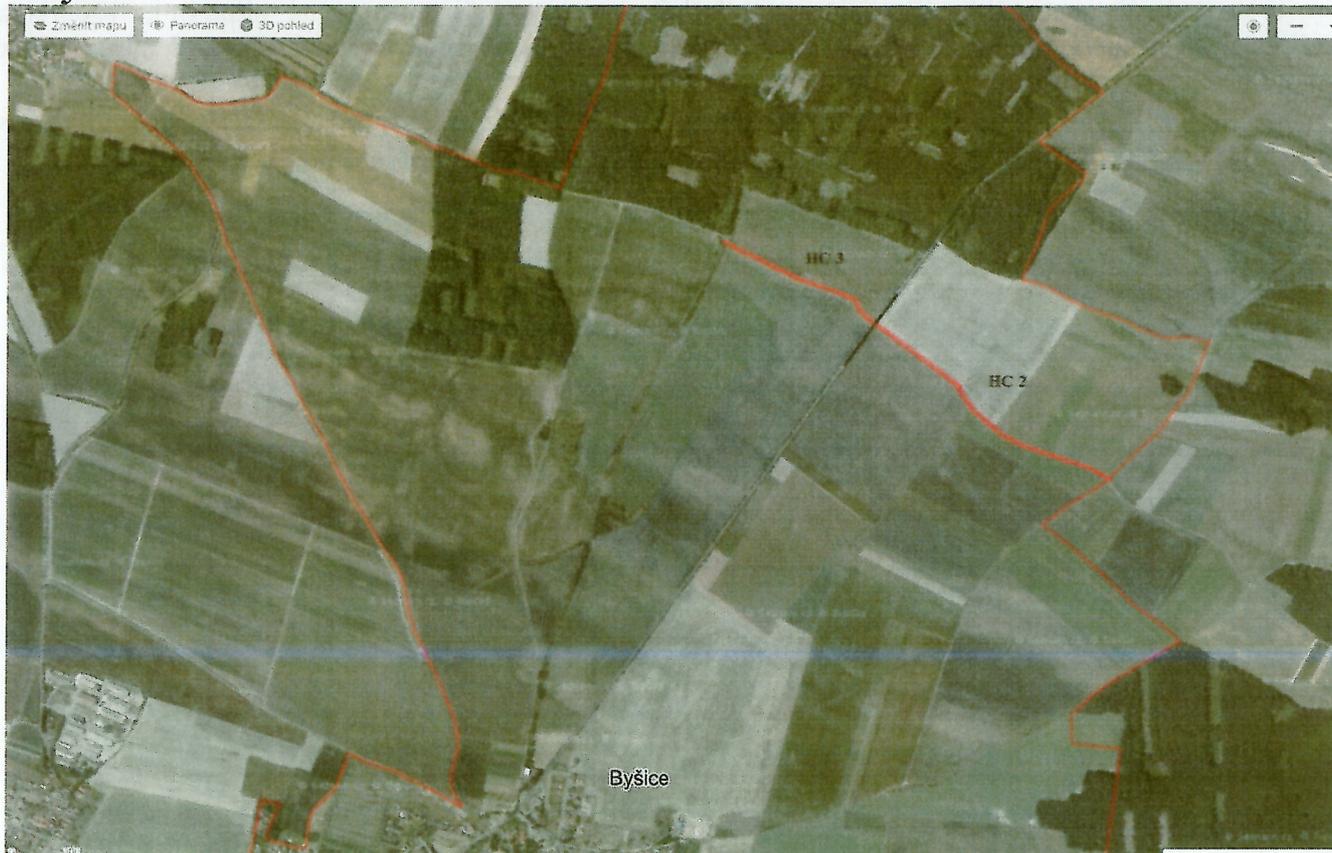
Obr.7 - letecký snímek s vyznačenými cestami

Cesta	popis	únosnost
HC 2	Cesta zpevněná štěrkem, průjezdná	Vysoká
HC 3	Cesta dobře zpevněná -průjezdná	vysoká

Většina téměř všechny cesty jsou užívané, dobře udržované, zpevněné. Povrch je většinou bez výtluků.

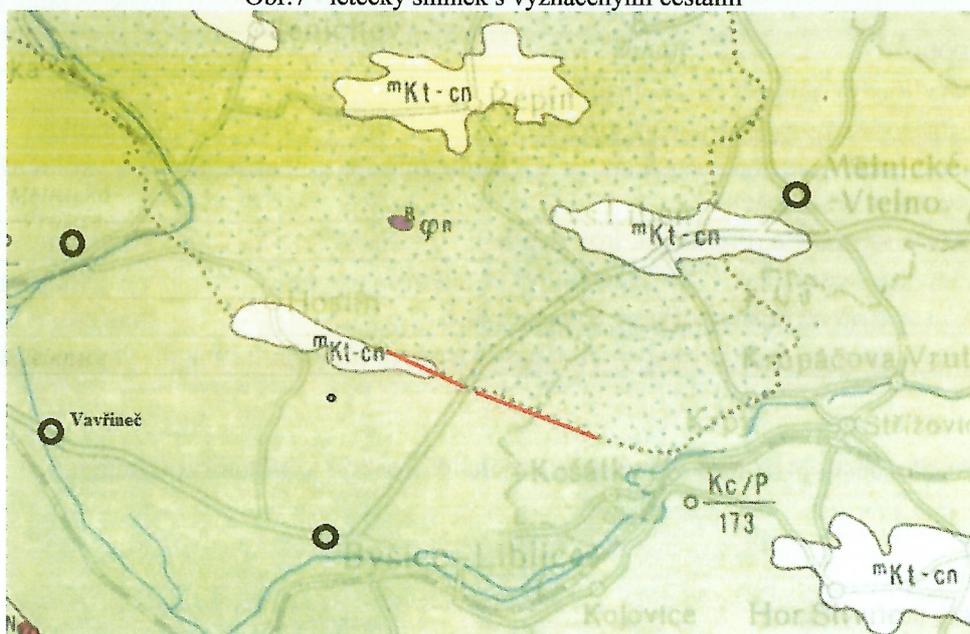
Obr.8 - geologická mapa podloží

V podloží jsou křídové sedimenty středního turonu Kt2 zastoupené slinitými, vápnitými a kaolinickými pískovci, slinitými prachovci, písčítými slínovci a vápenci. V některých místech tyto horniny vystupují až k povrchu. Dále jsou zde spraše a sprašové hlíny a na povrchu černozem.

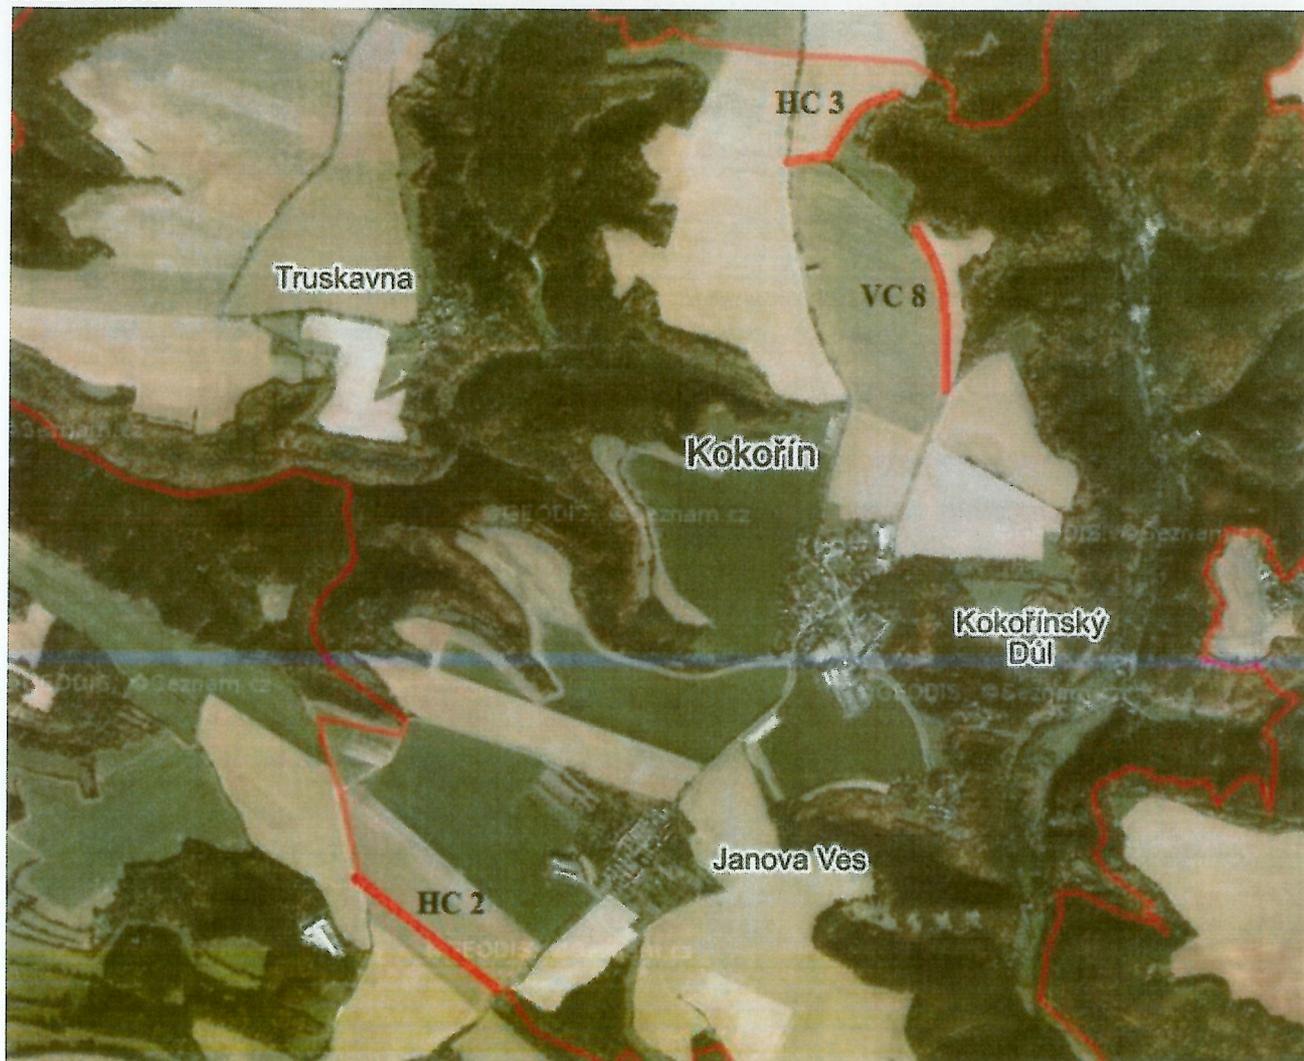
Obr.10 - letecký snímek s vyznačenými cestami

Cesta	popis	únosnost
HC 3	Cesta zpevněná štěrkem, zarostlá, průjezdná obtížně až ke krmelci, dále cesta zarostlá stromy - téměř neexistuje. V lese náznak cesty.	Střední až vyšší
VC 8	Cesta neexistuje - pole	
HC 2	Cesta neexistuje - pole

Většina téměř všechny cesty jsou užívané, dobře udržované, zpevněné. Povrch je většinou bez výtluků.

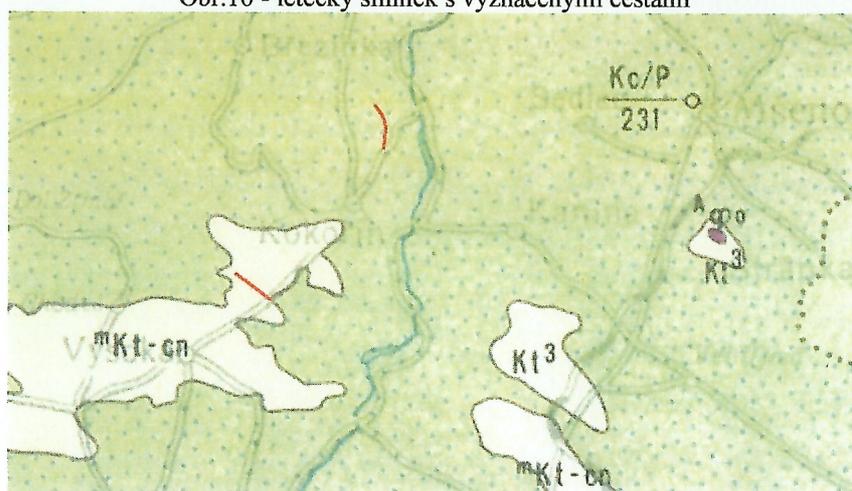
Obr.11 - geologická mapa podloží

V podloží jsou křídové sedimenty středního turonu Kt2 zastoupené pískovci. V některých místech tyto horniny vystupují až k povrchu. Dále jsou zde svahové hlíny a hnědozemě.

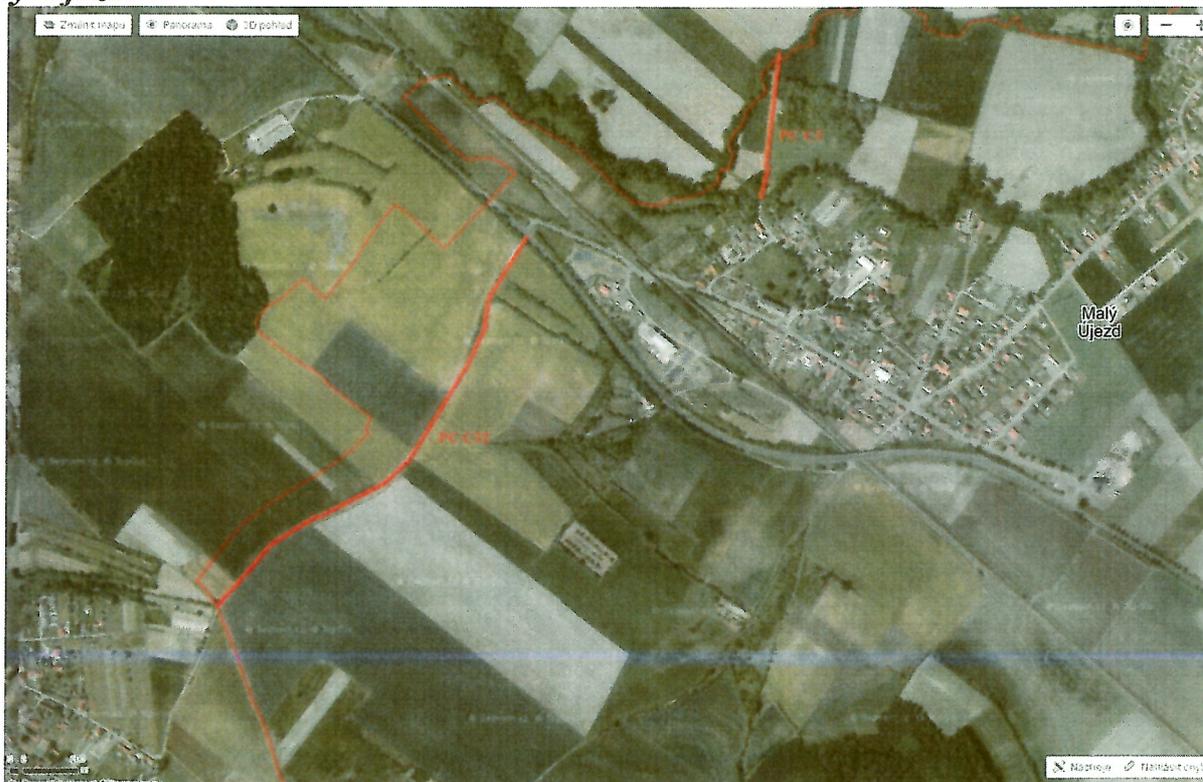
Obr.13 - letecký snímek Malý Újezd vs vyznačenými cestami C 32 a C 2

Cesta	popis	únosnost
C 2	Cesta zpevněná šterkem, intenzivně užívaná, široká	vysoká
C 32	Cesta zpevněná šterkem, intenzivně užívaná, široká	vysoká
C 19	Cesta zpevněná až k lesíku, dále pevná ale zarostlá	Vysoká, místy střední

Většina téměř všechny cesty jsou užívané, dobře udržované, zpevněné. Povrch je většinou bez výtluků.

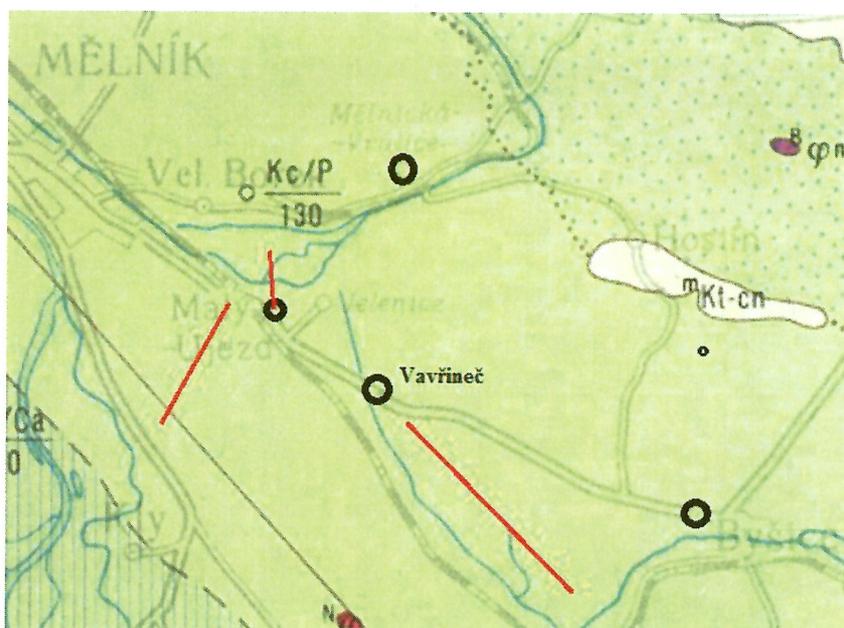
Obr.15 - geologická mapa podloží

V podloží jsou křídové sedimenty středního turonu Kt2 zastoupené slinitými, vápnitými a kaolinickými pískovci, slinitými prachovci, písčitymi slínovci a vápenci. V některých místech tyto horniny vystupují až k povrchu. Dále jsou zde místy spraše a sprašové hlíny a pararendziny.

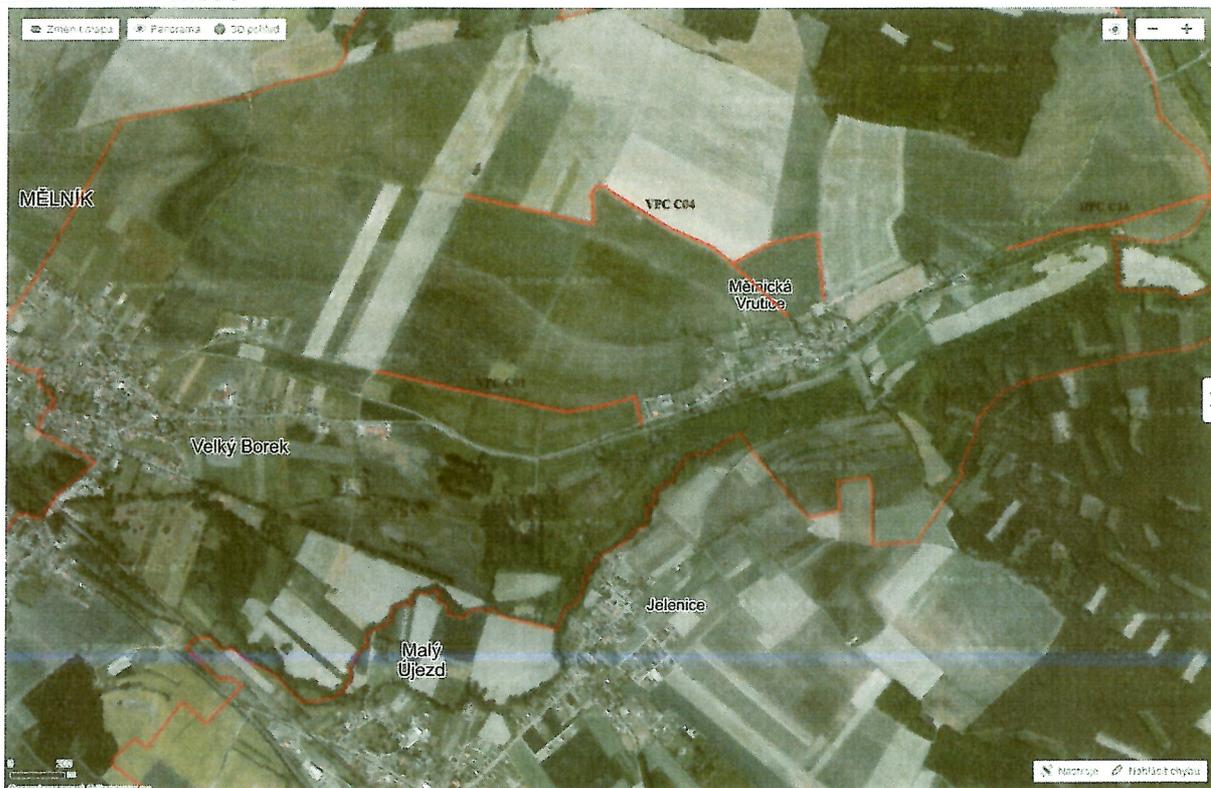
Obr.17 - letecký snímek Mělnická Vrutice s vyznačenými cestami C 01, C 04 a C 16

Cesta	popis	únosnost
VPC C01	Cesta posunuta - uježděné pole	nízká
VPC C04	Cesta zpevněná štěrkiem, intenzivně užívaná	vysoká
HPC C16	Cesta slabě zpevněná, občasná- chataři	střední

Většina téměř všechny cesty jsou užívané, dobře až málo udržované, zpevněné až málo zpevněné. Povrch je většinou bez výtluků.

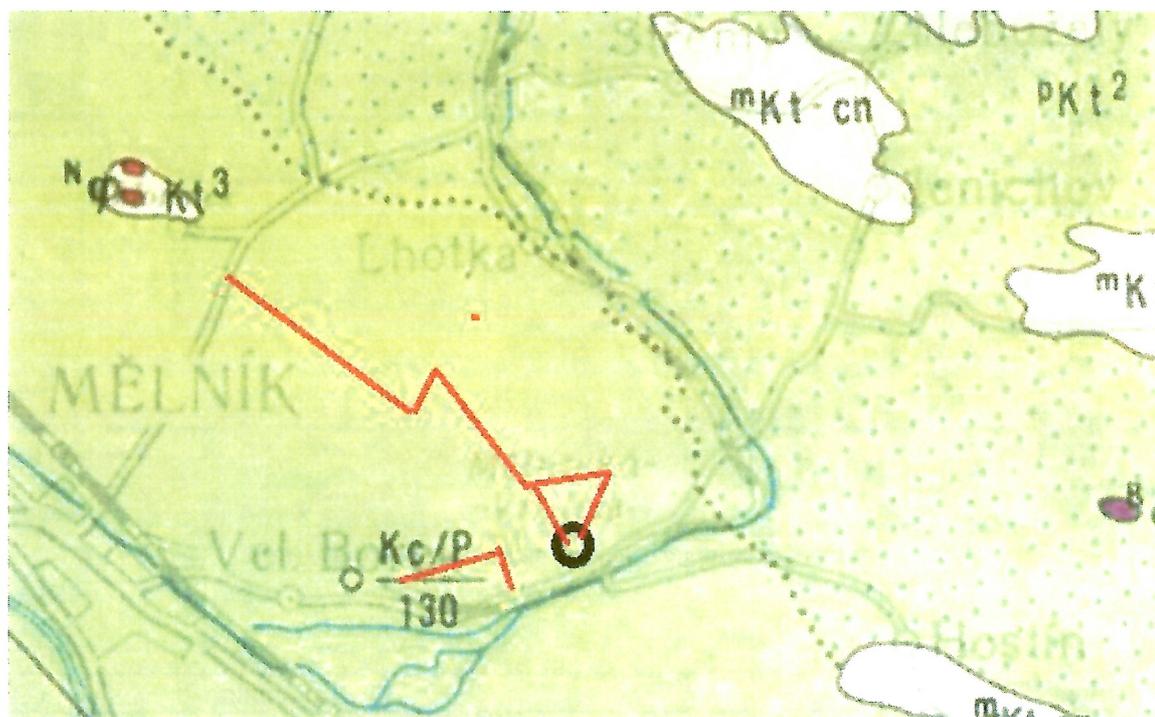
Obr.18 - geologická mapa podloží

V podloží jsou křídové sedimenty středního turonu Kt2 zastoupené slinitými, vápnitými a kaolinickými pískovci, slinitými prachovci, písčitými slínovci a vápenci. V některých místech tyto horniny vystupují až k povrchu. Dále jsou zde místy svahové hlíny, sprašové hlíny a hnědozemě.

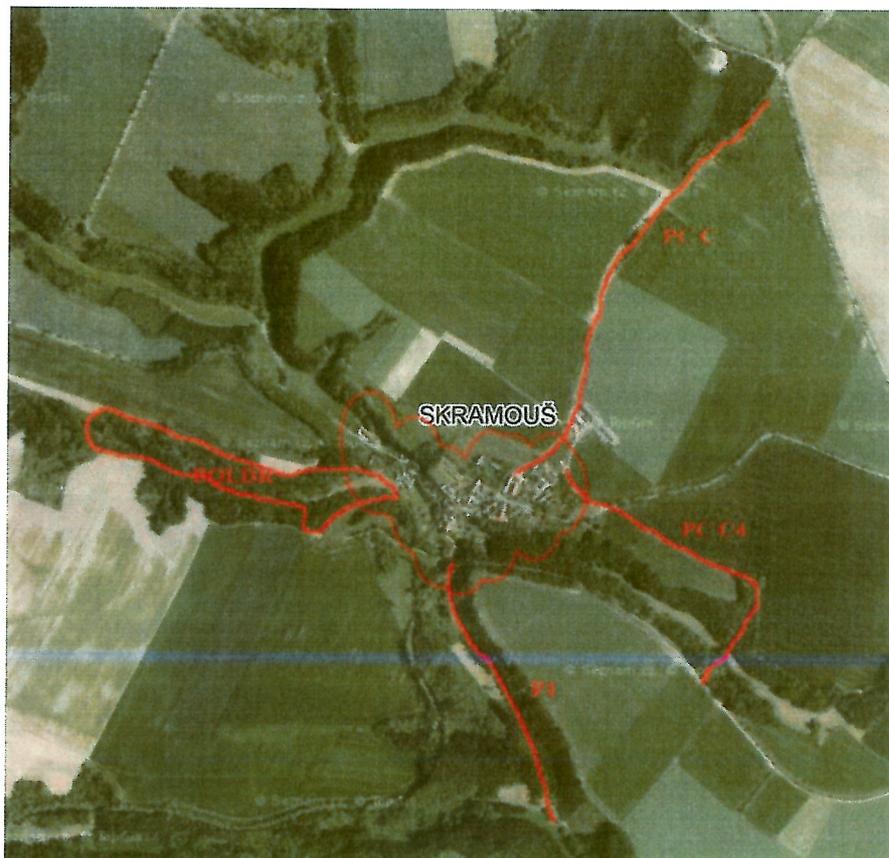
Obr.20 - letecký snímek Skramouš s vyznačenými cestami C 3 ( PC C), C 4 a C 11(P1)

Cesta	popis	únosnost
C3 = PC C	Cesta zpevněná, místy úvozová, z části neudržovaná	Vysoká, místy střední
C 4= PC C4	Cesta zpevněná, využívaná	vysoká
C 11 = P 1	Cesta až do lesa zpevněná, v lese zahliněná zpevněná, od louky téměř neexistuje, za loukou do kopce k trati je relativně pevná	Vysoká, střední, nízká, střední

Většina téměř všechny cesty jsou užívané, dobře udržované, zpevněné. Povrch je většinou bez výtluků. Cesta C 11 končí na louce kde je mokřina.

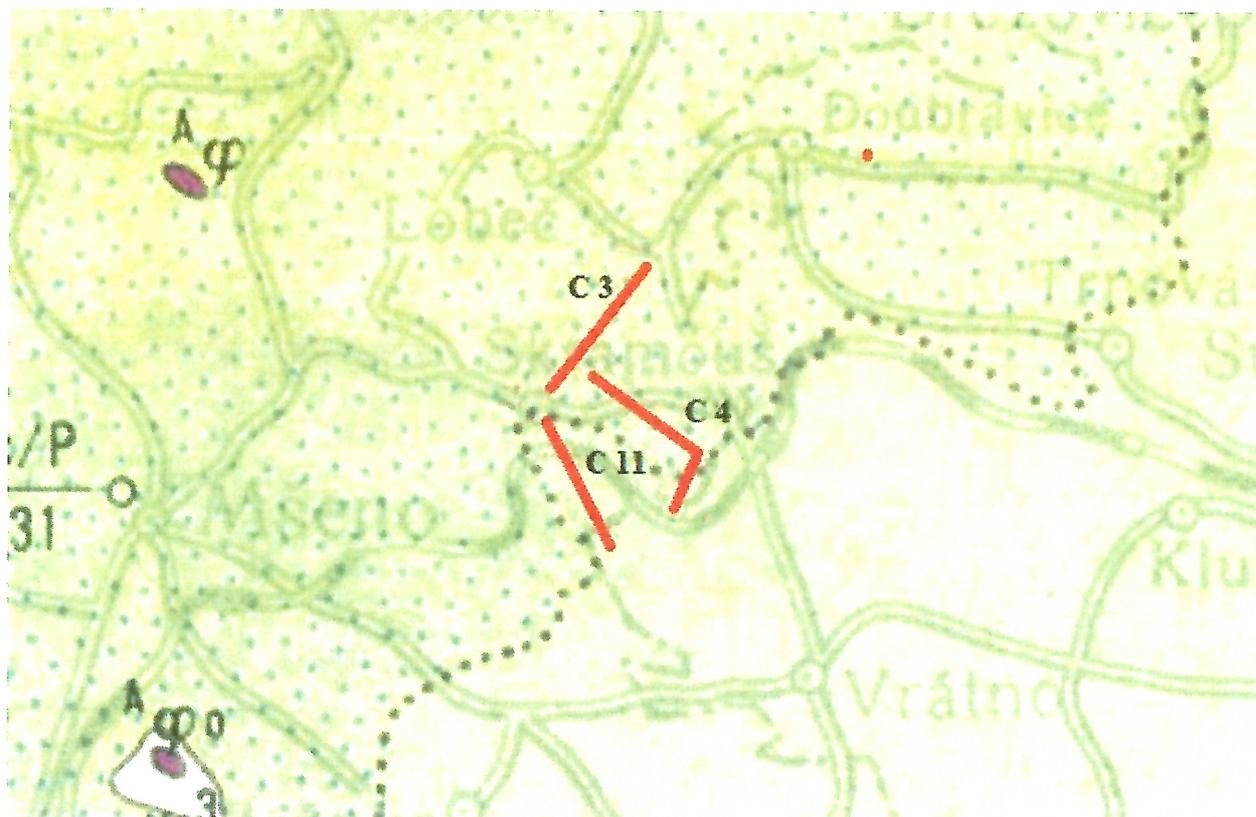
Obr.21 - geologická mapa podloží

V podloží jsou křídové sedimenty středního turonu Kt2 zastoupené pískovci. V některých místech tyto horniny vystupují až k povrchu. Dále jsou zde svahové hlíny a hnědozemě..

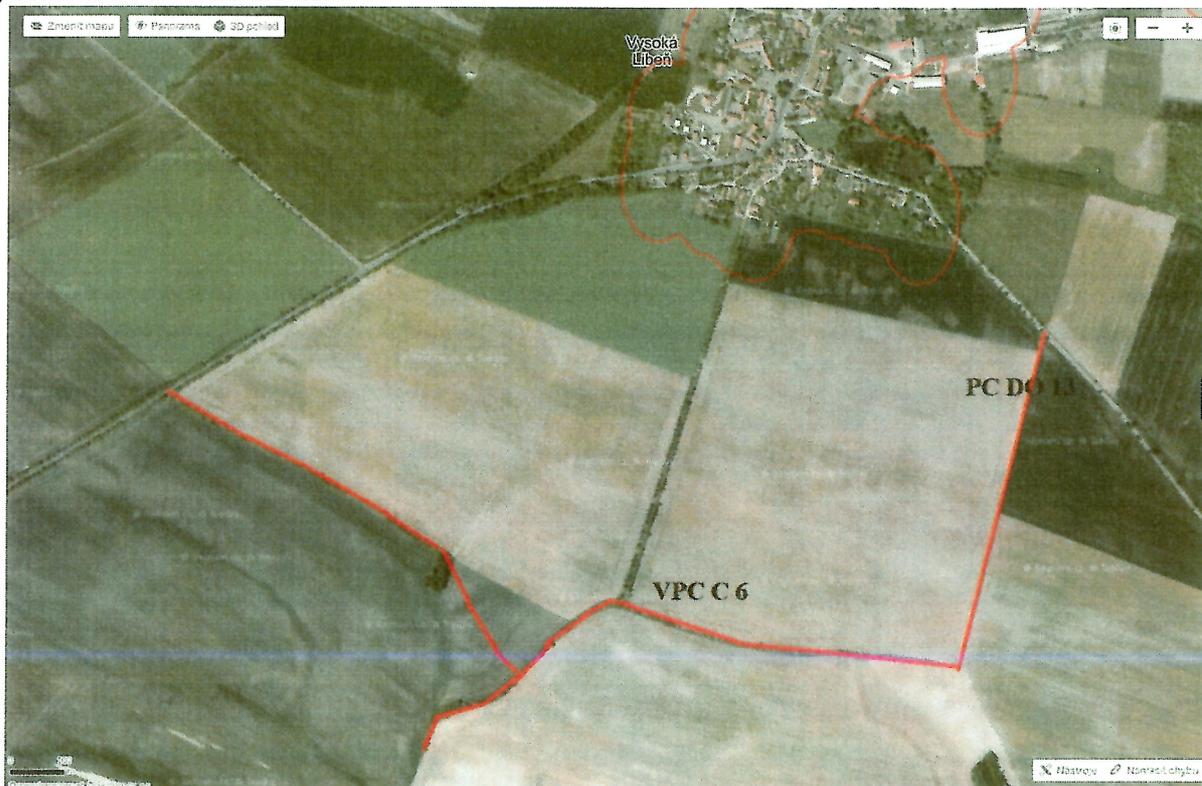
Obr.23 - letecký snímek Vysoká Libeň s vyznačenými cestami VPC 6 a PC DO 13

Cesta	popis	únosnost
PC DO 13	Cesta neexistuje, pouze mez z obou stran je pole	
VPC 6	Cesta neexistuje - dne biokoridor zalesněn keři s náznaky cesty na některých místech	
VPC 2	Část cesty existuje cesta směr sever k lesu, pevná sjízdná. Cesta od V na Z z obce na křižovatku cest je zarostlá, sjízdná, únosná, pokračování na západ téměř neexistuje, silně zarostlá.	Vysoká nízká

Cesty nejsou kromě jediné využívány

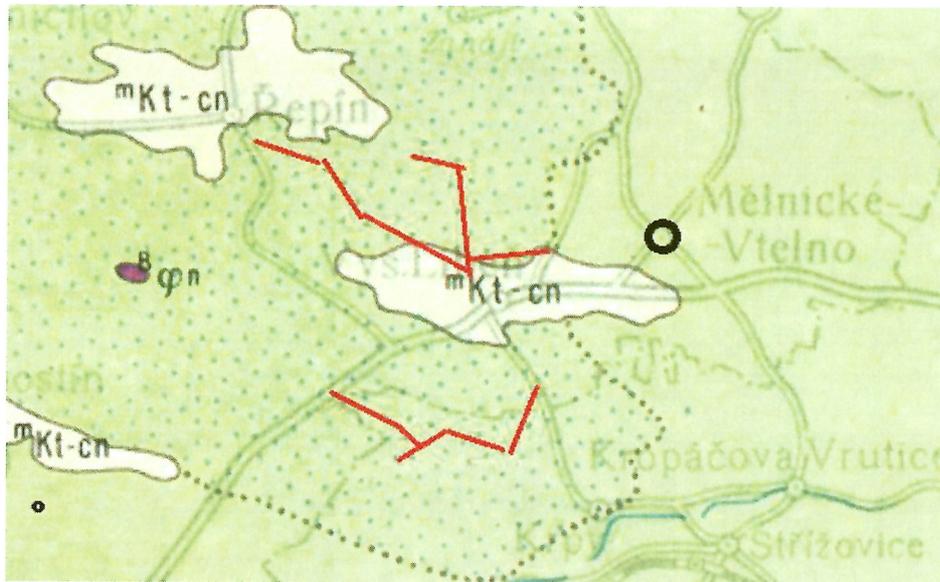
Obr.25 - geologická mapa podloží

V podloží jsou křídové sedimenty středního turonu Kt2 zastoupené pískovci. V některých místech tyto horniny vystupují až k povrchu. Dále jsou zde svahové hlíny a hnědozemě a pararendziny.

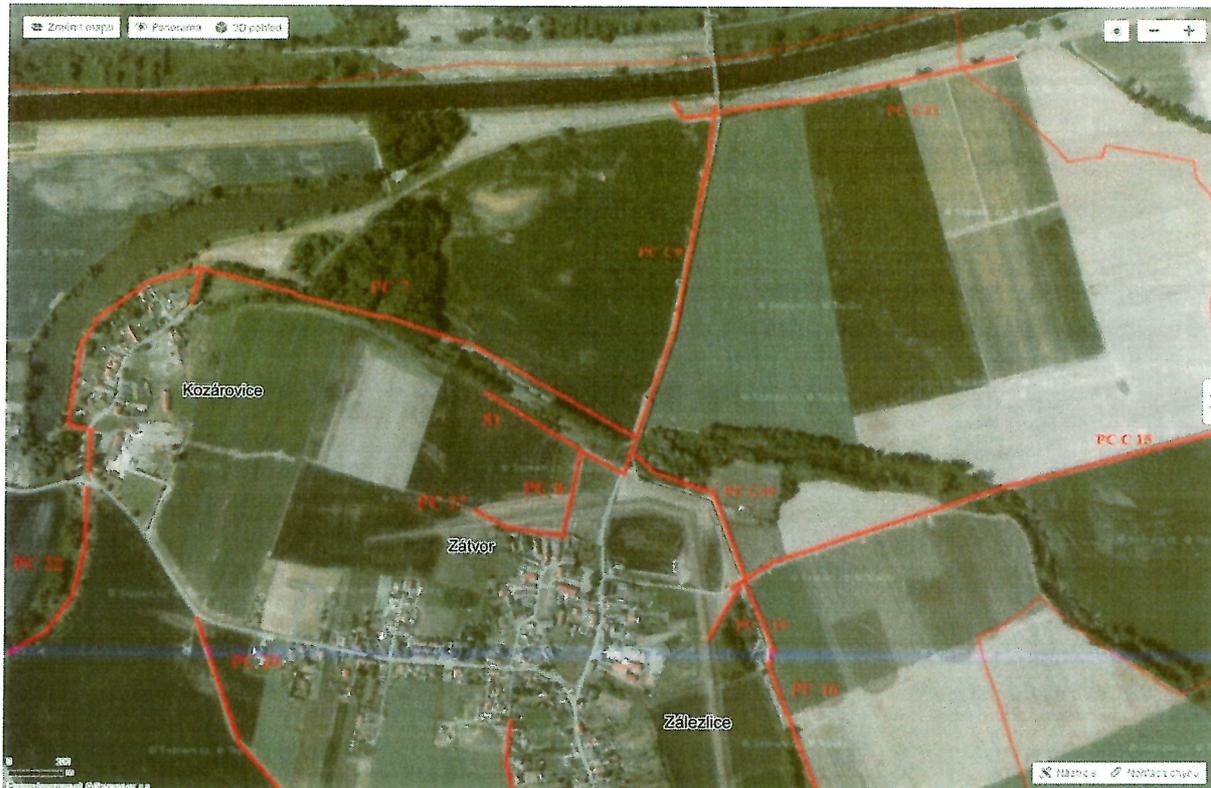
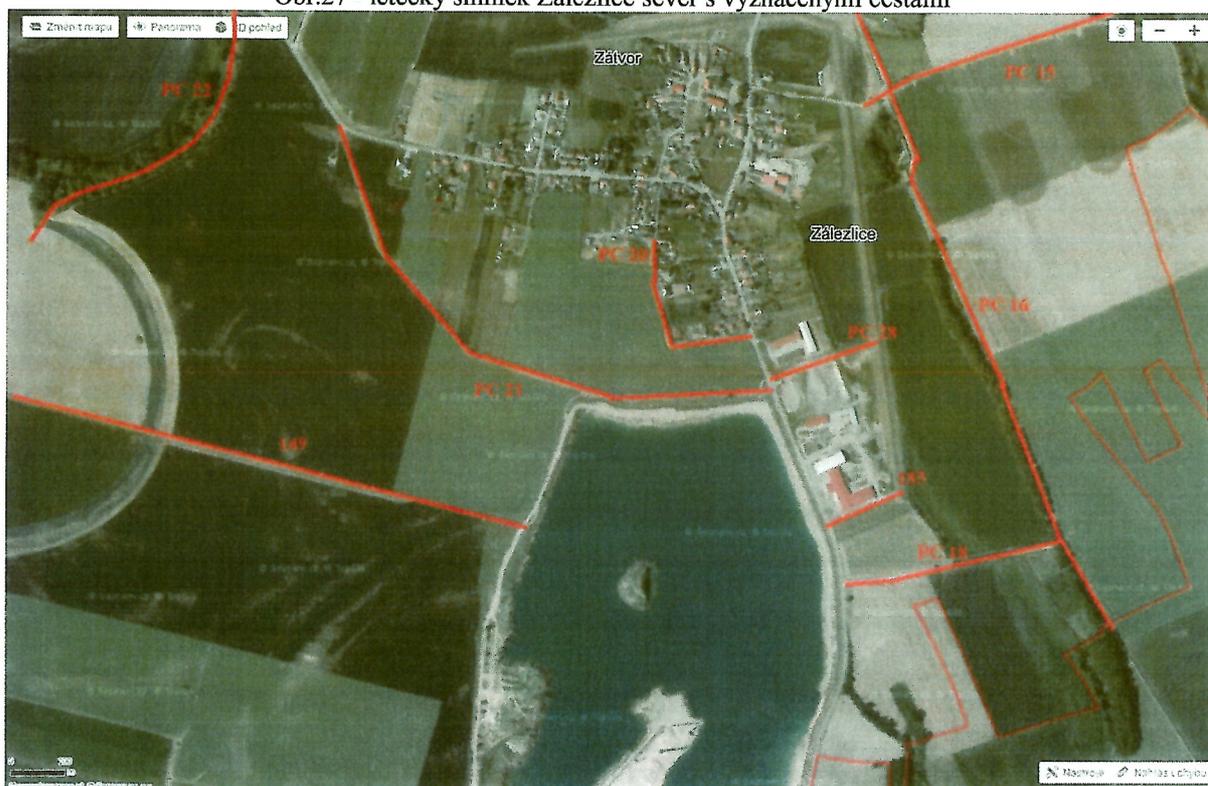
Obr.27 - letecký snímek Zálezlice sever s vyznačenými cestami

Cesta	popis	únosnost
PC C 7	Zpevněná cesta štěrkem, místy částečně zarostlá travou	Střední až vysoká
PC C 8	Uježděná polní cesta částečně zpevněná, málo užívaná	střední
PC C 9	Intenzivně využívaná komunikace	vysoká
PC C 10	Intenzivně využívaná komunikace	vysoká
PC C11	Zpevněná cesta štěrkem, místy částečně zarostlá travou	Střední až vysoká
PC C 15	Intenzivně využívaná komunikace	vysoká
PC C 16	Intenzivně využívaná komunikace	vysoká
PC C 18	Intenzivně využívaná komunikace	vysoká
PC C 19	Intenzivně využívaná část původní komunikace, která byla	vysoká
PC C 20	Nová štěrkodrtěová komunikace s kanalizací	vysoká
PC C 21	Polní cesta občasně používaná, částečně zpevněná	Střední, nízká
PC C 22	Původní stará zpevněná cesta končí v polích, nájezd na protipovodňovou hráz s cestou	vysoká
PC C 27	Neexistuje- místo cesty postavena hráz	
PC C 28	Široká pevná cesta vedoucí na protipovodňovou hráz	vysoká
PC 10 001/81	Polní cesta zpevněná končící v sadu	Vysoká, na konci nízká

PC 10 001/149	Polní cesta zpevněná štěrkem, místy slabě zpevněná, zarostlá travou, končí v polích	Vysoká až střední, místy nízká
PC 10 001/185	Zpevněná cesta štěrkem a drtí, končí na protipovodňové hrázi	vysoká

Převážná část cest byla zrekonstruována v rámci povodňových oprav a protipovodňových opatření.

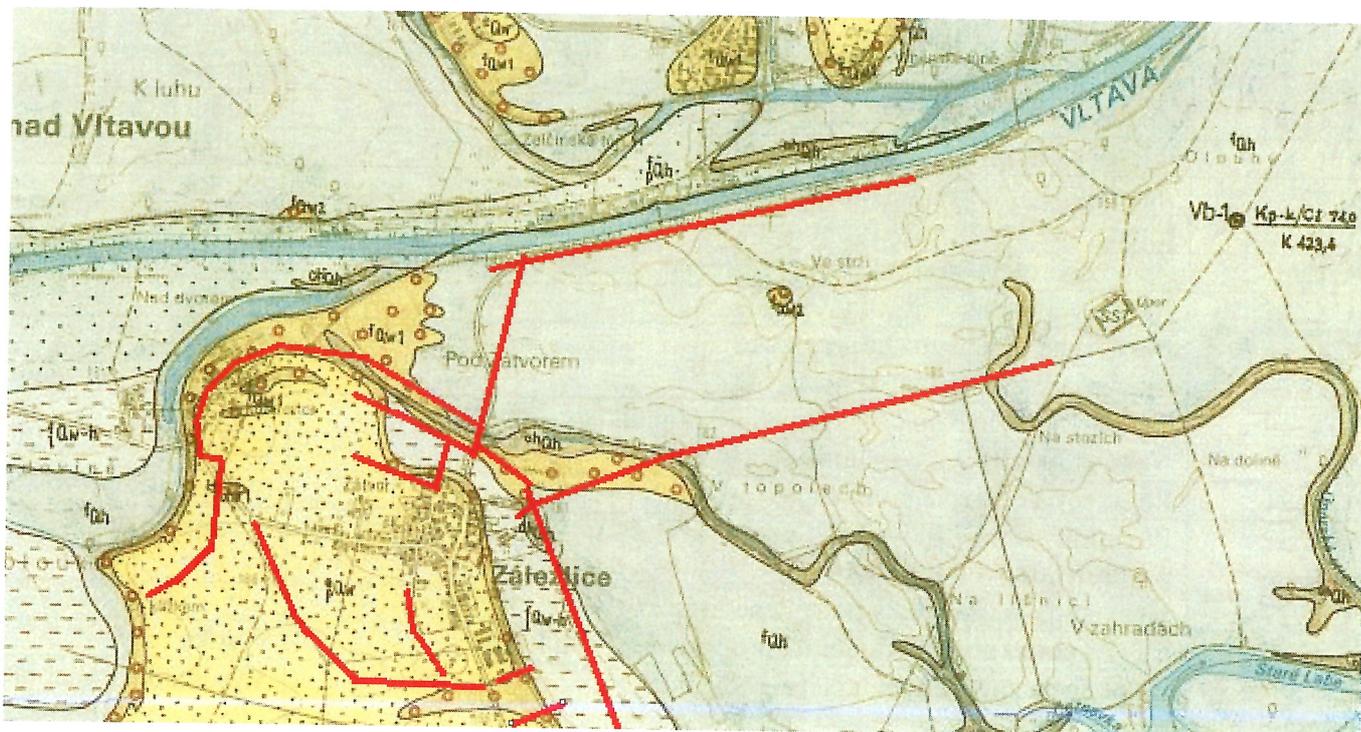
Obr.29 - geologická mapa podloží

V podloží jsou křídové sedimenty středního turonu Kt1 zastoupené pískovci prachovitými až slinitými, místy jílovitými ( pískovce jsou glaukonitické) V některých místech tyto horniny vystupují až k povrchu. Dále jsou zde nivní půdy a místy relikty spraší a vátých písků ( zálezlice - žlutá)
