Příloha č. 1

Realizovatelnost nádrží, mokřadů a tůní

Listopad 2020

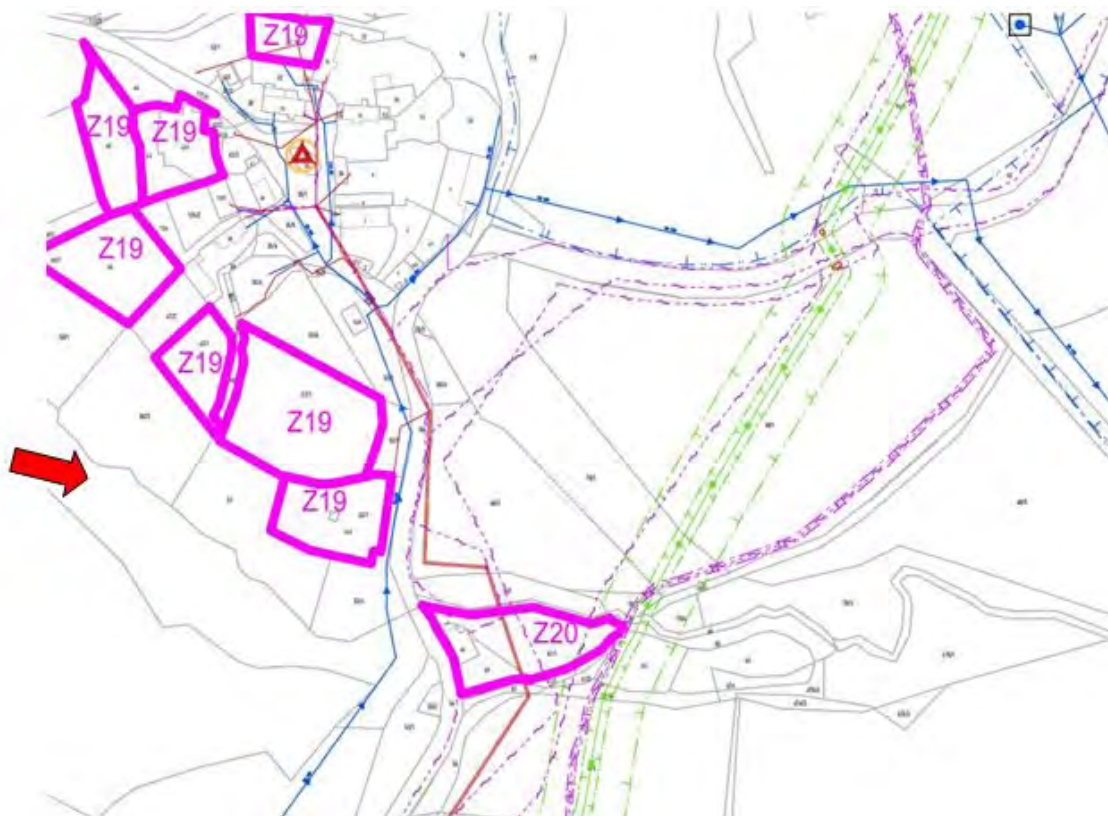
Obr.č. 5 Dotčená technická infrastruktura

Z následujícího obrázku je patrný vliv na technickou infrastrukturu. Navrhovaný profil nádrže se nedotýká žádného prvku technické infrastruktury.

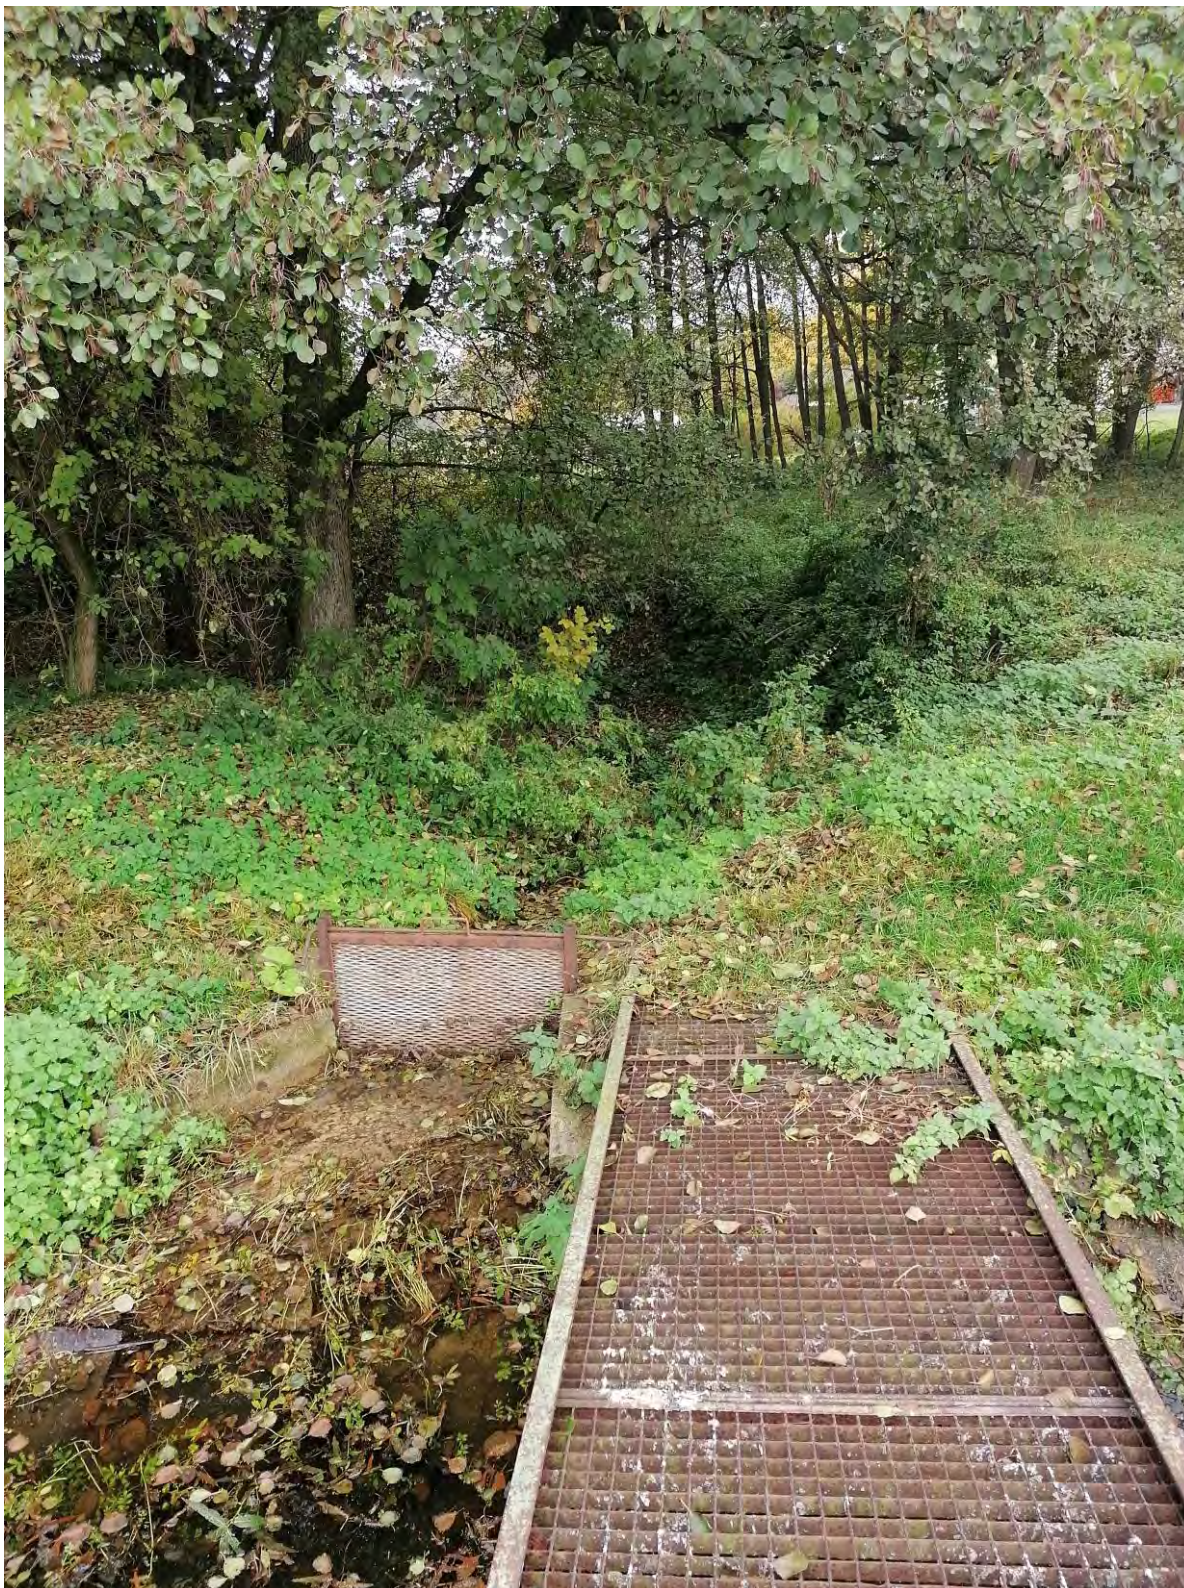
Obr.č. 35 Odtok od nádrže R7 – „česle“ – pokračující vodoteč

V rámci studie je možné provést odbahnění nádrže a určitou revitalizaci nádrže (úpravu opevnění břehů). Jako vhodné by se jevila rekonstrukce objektů. Nádrž se nachází na pozemku obce. Pozemky na pravém břehu odtoku z nádrže jsou v majetku státu a obce.

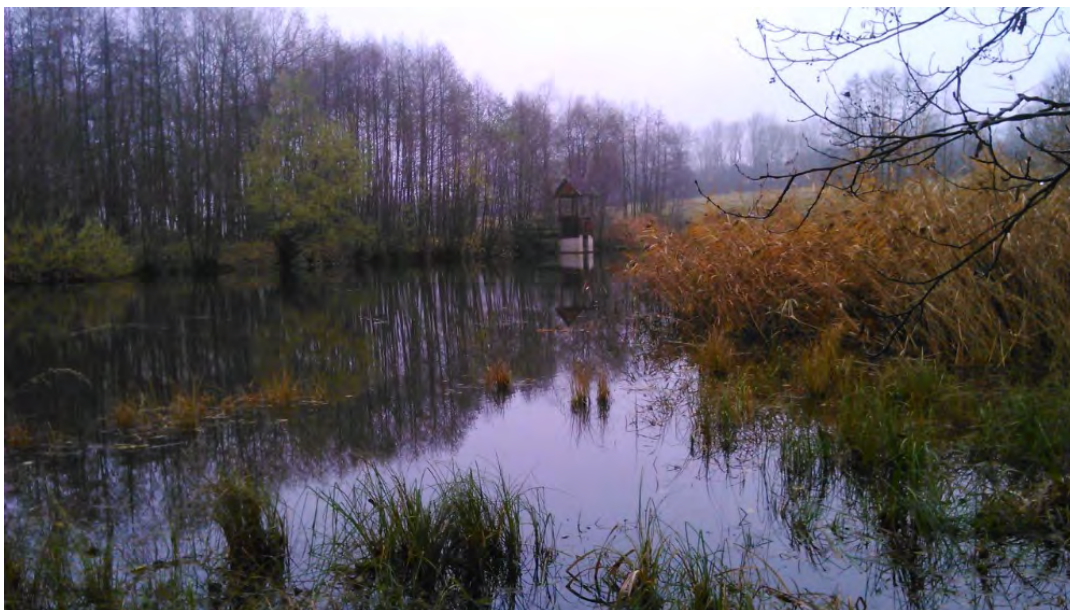
Obr.č. 38 Nádrž R8 – spodní výpust'

V rámci studie je možné provést odbahnění nádrže a opravu křídla bezpečnostního přelivu. Vhodné by bylo také oprava lávek u objektů. Vzhledem ke skutečnosti, že se jedná o stavbu na soukromém pozemku, bude její realizace v rámci procesu pozemkových úprav složitá. Okolní pozemky jsou sice státní nebo obecní, ale vlastní nádrž obec převedla na soukromou osobu.

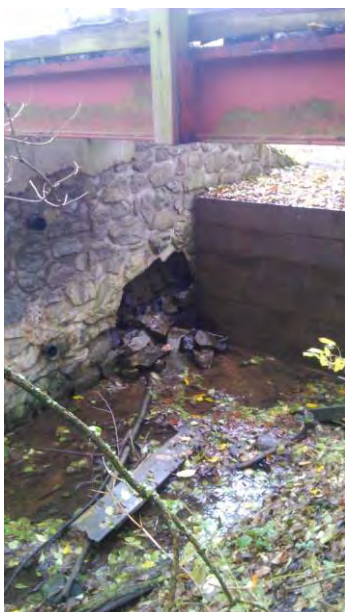
Obr.č. 39 Nádrže R8 – porušené opevnění opěrné zdi přelivu

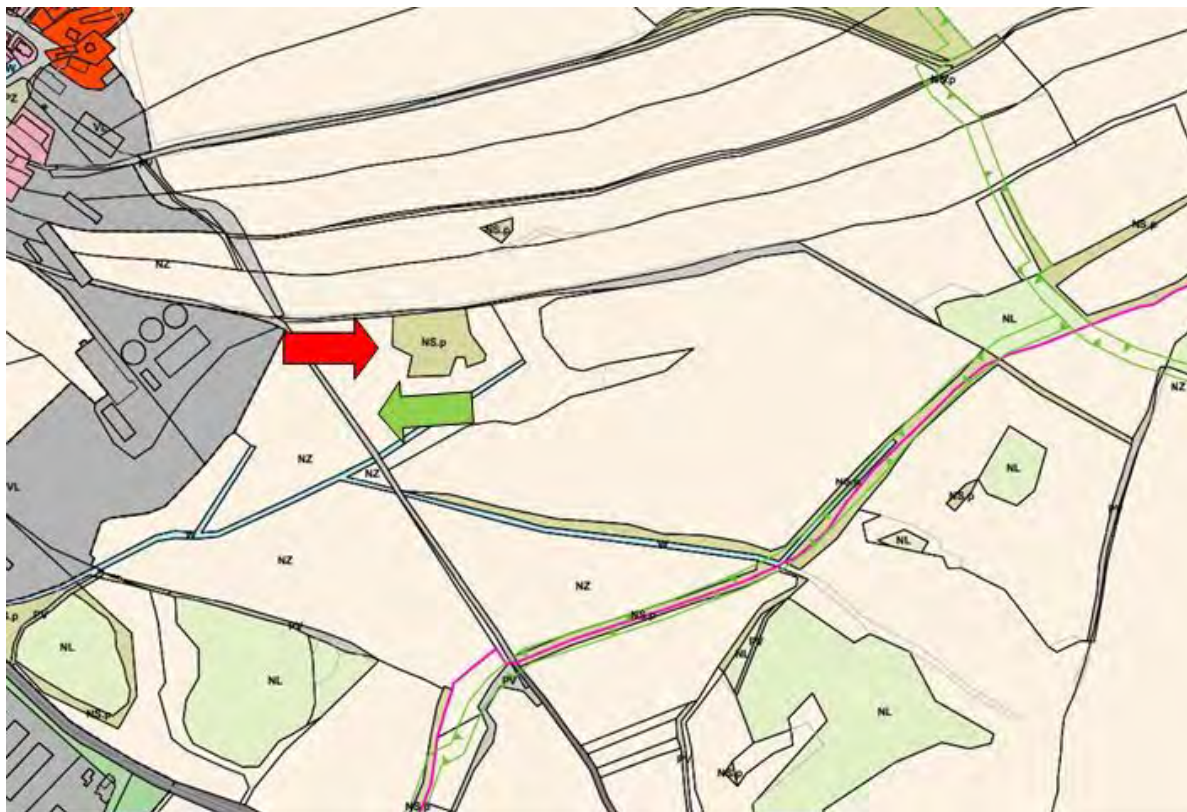
Obr.č. 51 Výřez územního plánu – Velké Chvojno

Návrhem tůň není dotčena technická infrastruktura. To je patrné z následujícího obrázku, který je výřezem ÚP obce.

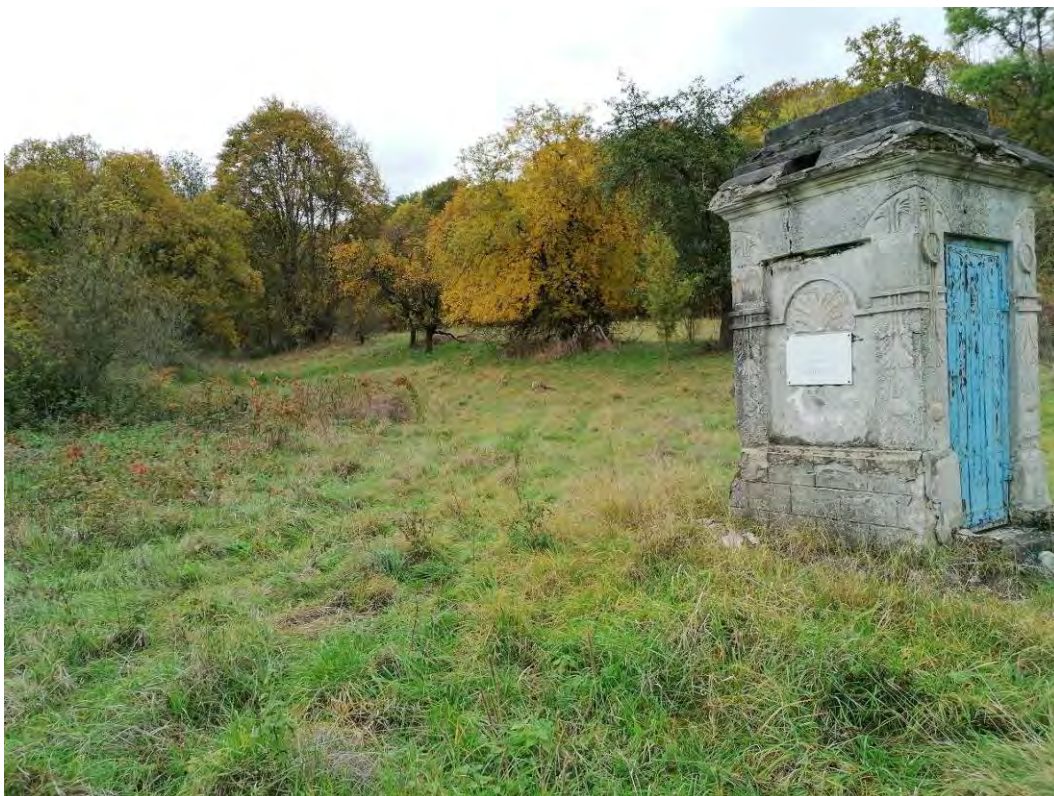
Obr.č. 68 Vodní zdroj – cca 50 m na východ od tůně

Pro navrhované tůně je možné souhrnně uvést, že je lze realizovat v procesu pozemkových úprav. Omezení z pohledu kolize s technickou infrastrukturou nejsou. Pouze u tůně T6 je potřeba podrobněji prověřit a zaměřit stávající vodovod a zdroj vody a tůň umístit mimo. Vzhledem ke skutečnosti, že je v zásadě z pohledu ochrany životního prostředí přípustné dočasné vyprázdnění tůní, není zde problém s vodní bilancí, která je v případě tůní T5, T10, T11 a T12. Tůně T1, T2, T3, T4, T5, T7 a T8 budou napájeny z povrchových vodotečí, na kterých bude potřeba vybudovat určité hradící prvky usměrňující vodu do těchto tůní. Tůň T6 bude vyžadovat určité usměrnění přítoku z povodí nad stávající cestou. Tůň T9 je napájena z odvodňovacího systému. Jako alternativa vhodná se jeví místo tůně T8 navrhnout revitalizaci napřímené části potoka s doplněním o soustavu tůní a mokřadů na výměře cca 4500 m². Využití eliminace současného odvodnění jako zdroje vody pro napájení tůní je možné. Je však třeba mít na paměti, že se jedná o problematiku náročnou na

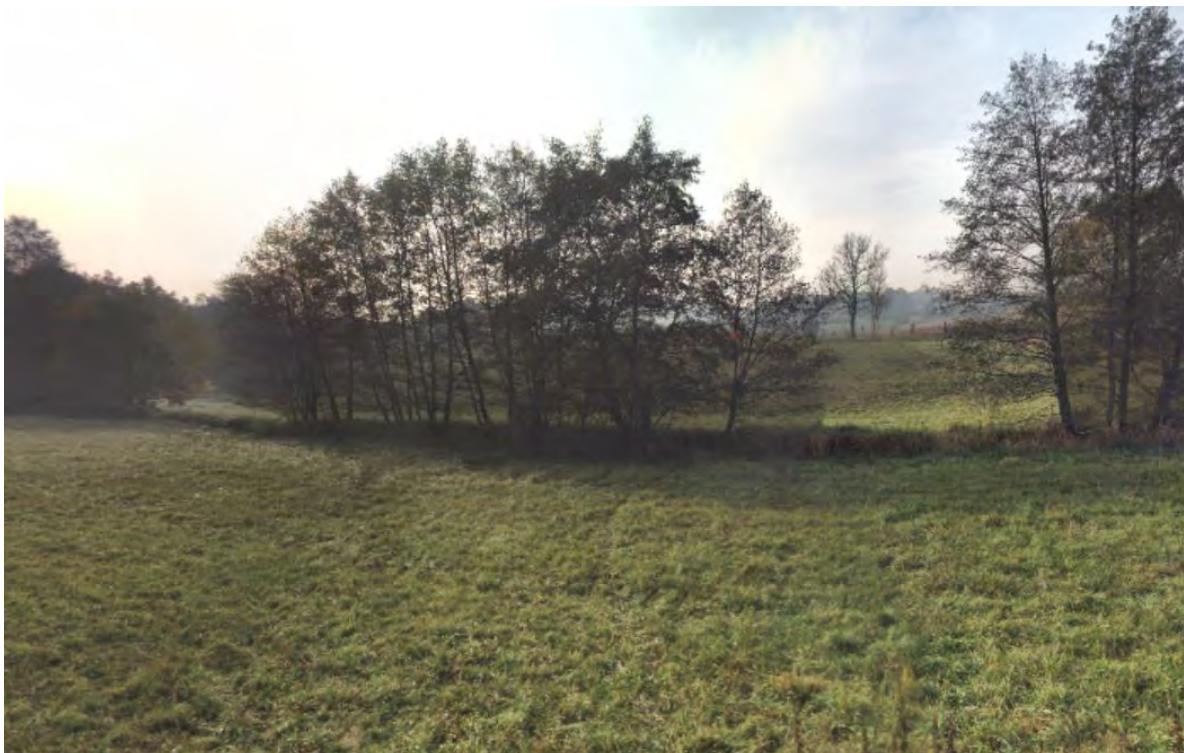
Obr.č. 79 Plocha pro tůň T8 – resp. pro revitalizaci – napřímený tok

Uvedená tůň nebo mokřad má další omezení z hlediska ochrany a tvorba životního prostředí. V místě jejího návrhu, podle Neštěmického potoka vede stávající lokální biokoridor LBN-582.

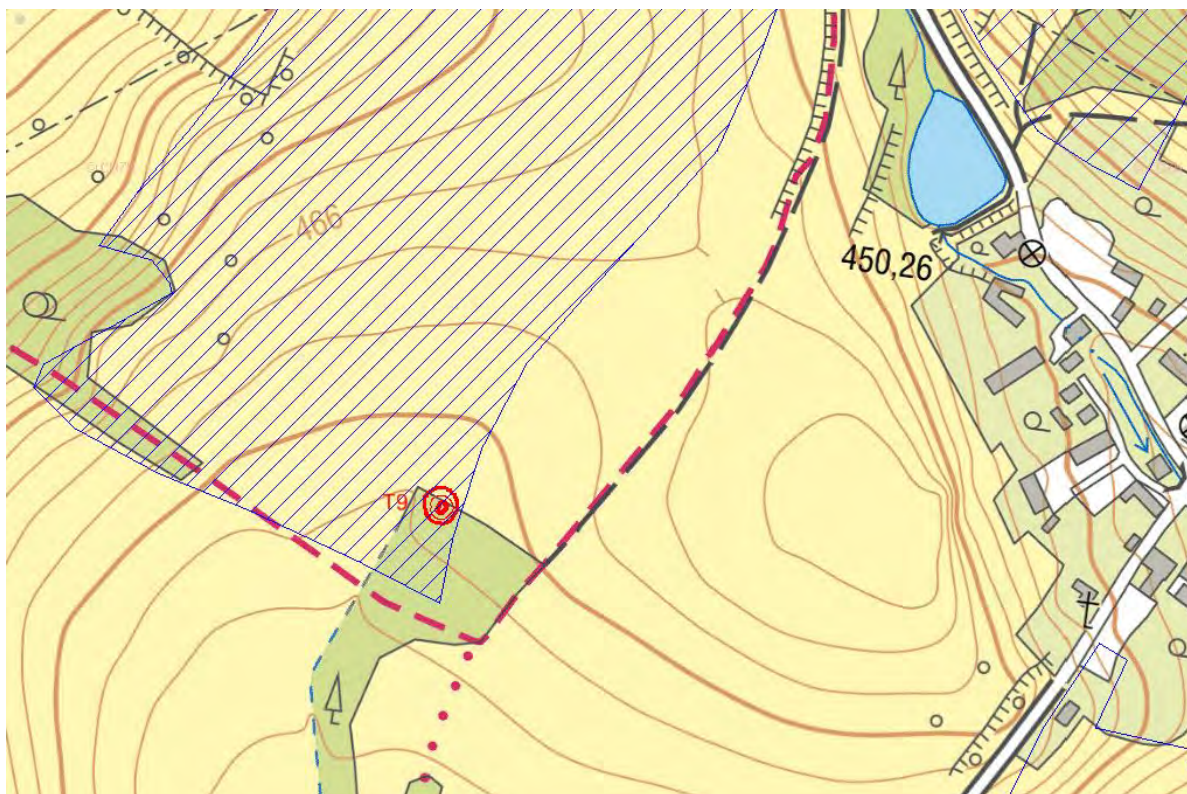
Obr.č. 80 umístění tůně T9 – ZM10

Jedná se o tůň vymezenou na jih od obce Mnichov nad remízem. Napájení tůně je možné zajistit pouze povrchovým přítokem doplněným ze současného odvodnění. Rozsah odvodnění je zobrazen modrým šrafováním. Umístění tůně je patrné na následujících obrázcích.

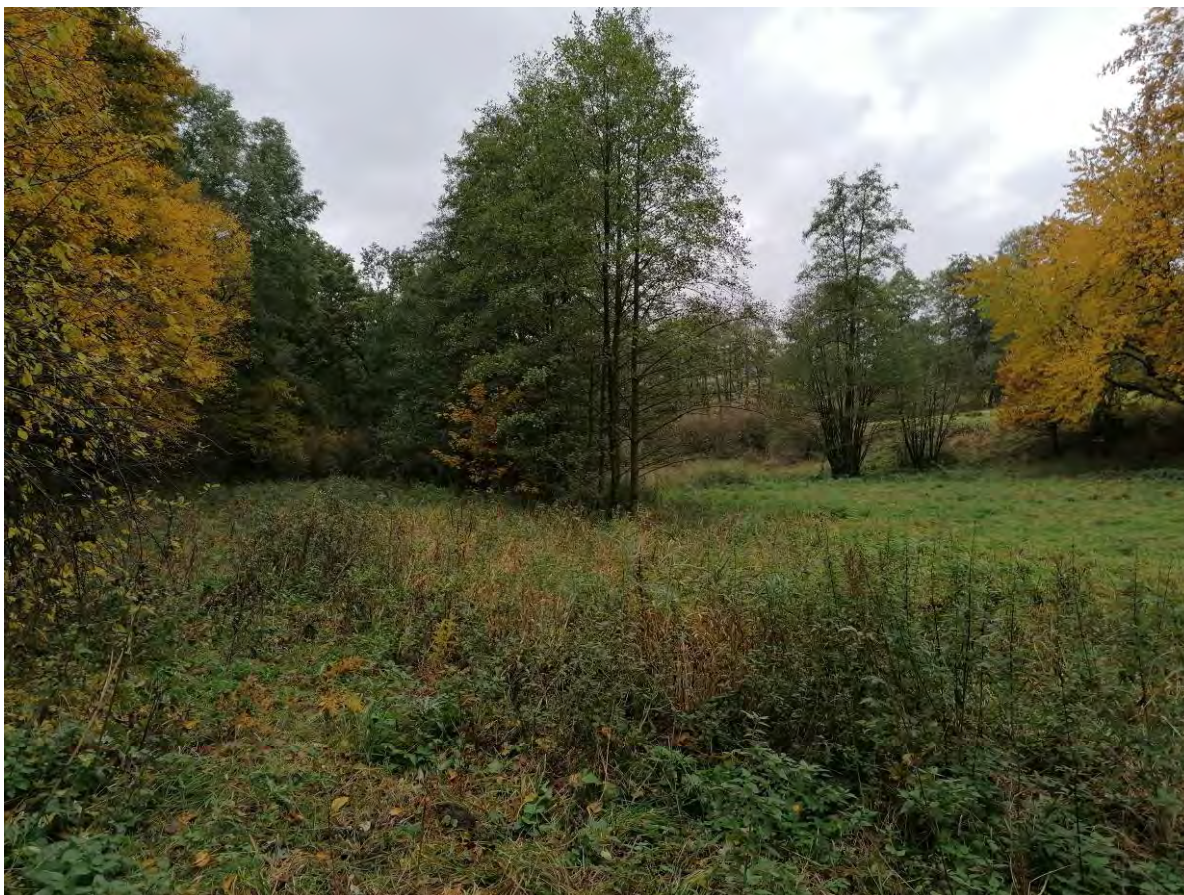
Obr.č. 83 Plocha pro tůň T9

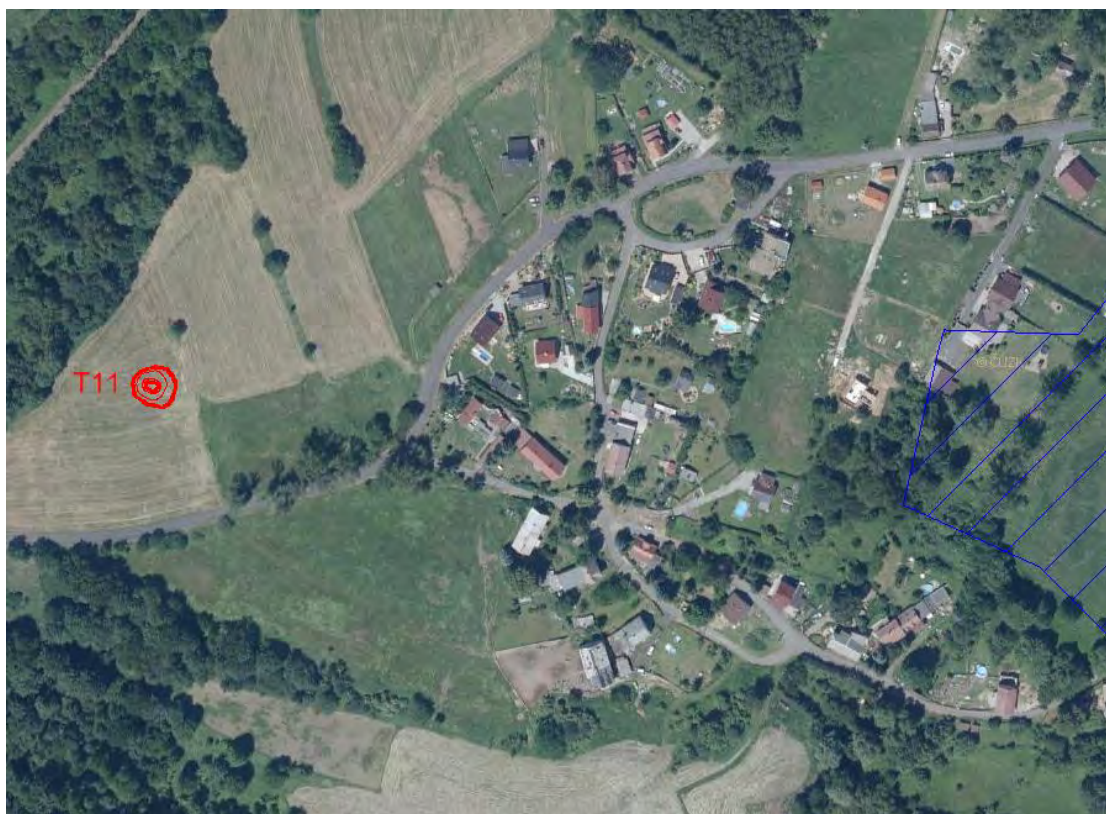
Obr.č. 88 Umístění tůně T11 – ortofoto

Jedná se o tůň vymezenou na západ od obce Žďár u Velkého Chvojna. Jedná se o zamokřené místo, které je v současnosti zarostlé. Poloha tůně je uvedena na následujících obrázcích.

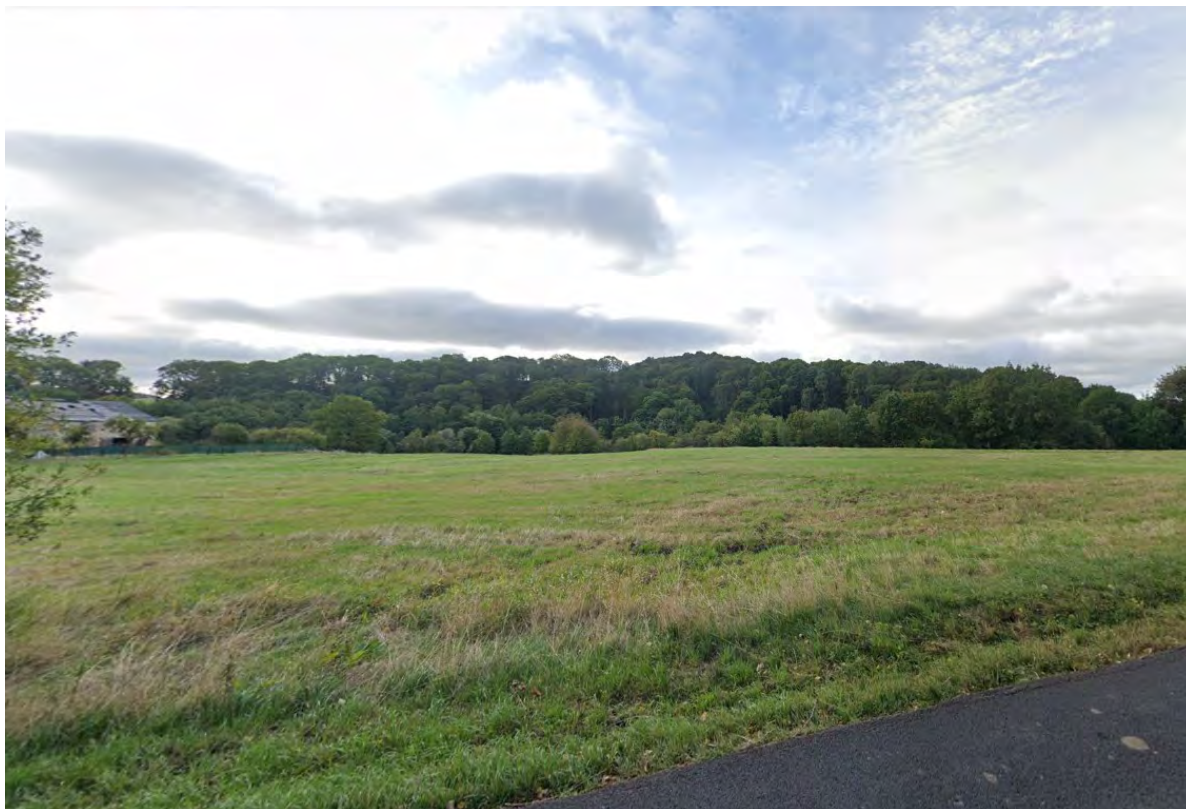
Obr.č. 90 Místo uvažování tůně T11

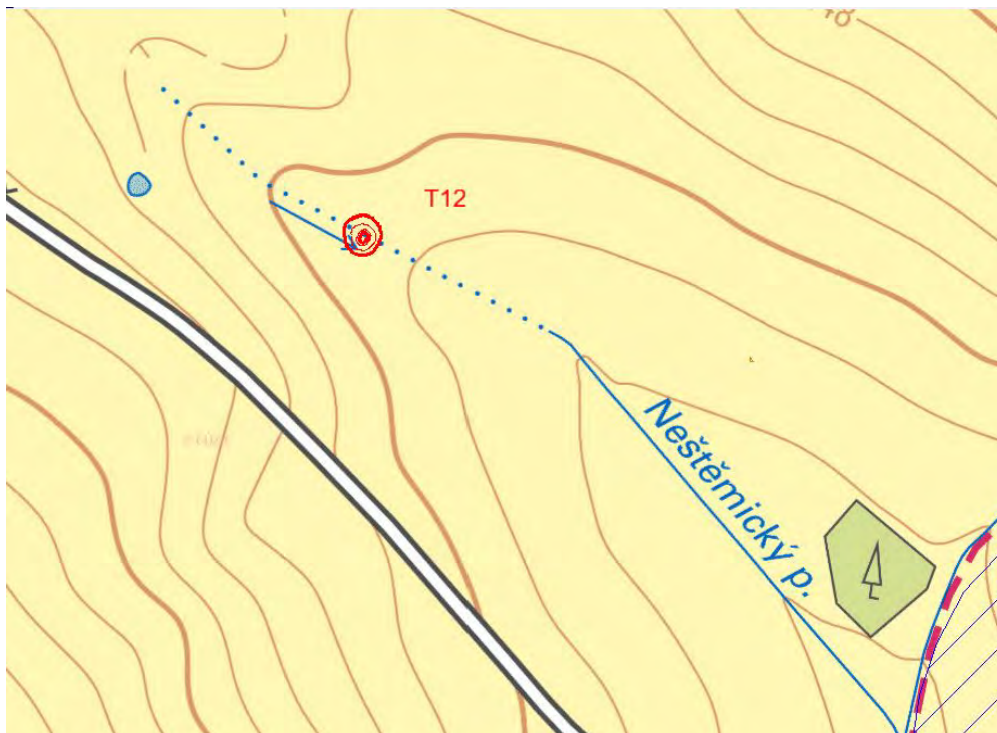
Obr.č. 91 Umístění tůně T12 – ZM10

Jedná se o tůň vymezenou na severozápad od obce Libov. Tůň se nachází v pramenní části Neštěmického potoka. Jedná se o zamokřené místo, které je v současnosti zarostlé. Poloha tůně je uvedena na následujících obrázcích.

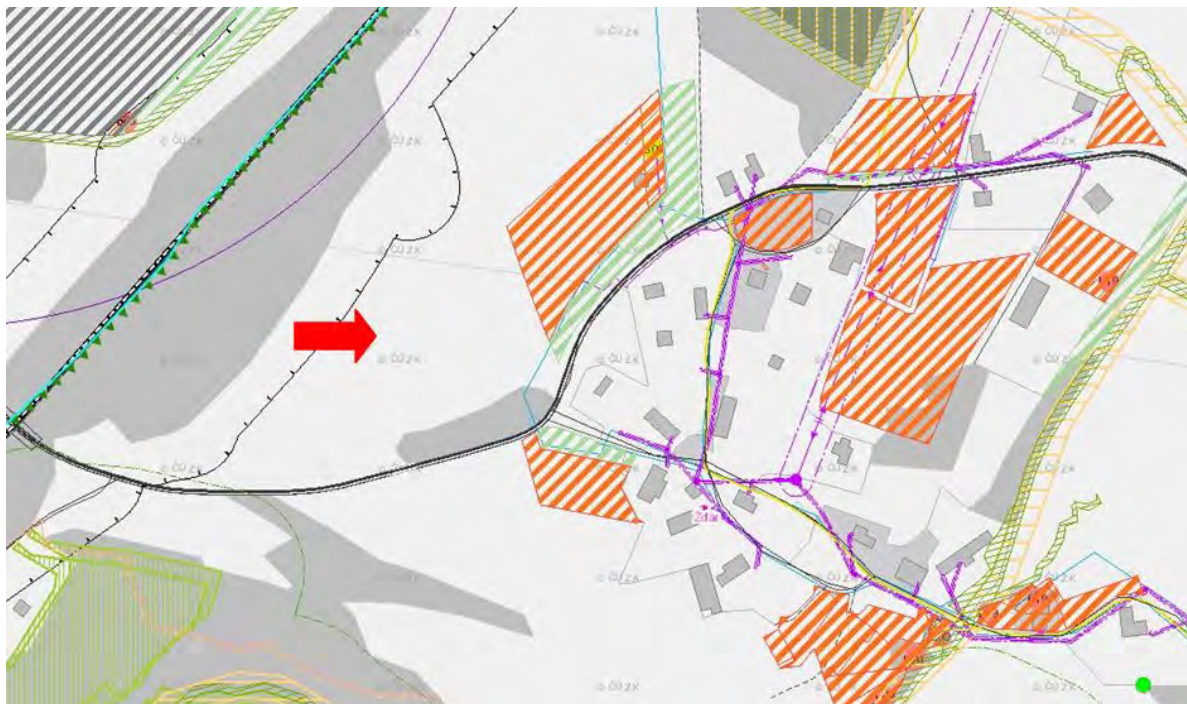
Obr.č. 93 Výřez územního plánu obce Žďár

Návrhem tůň není dotčena technická infrastruktura. To je patrné z následujícího obrázku, který je výřezem ÚP obce Žďár.

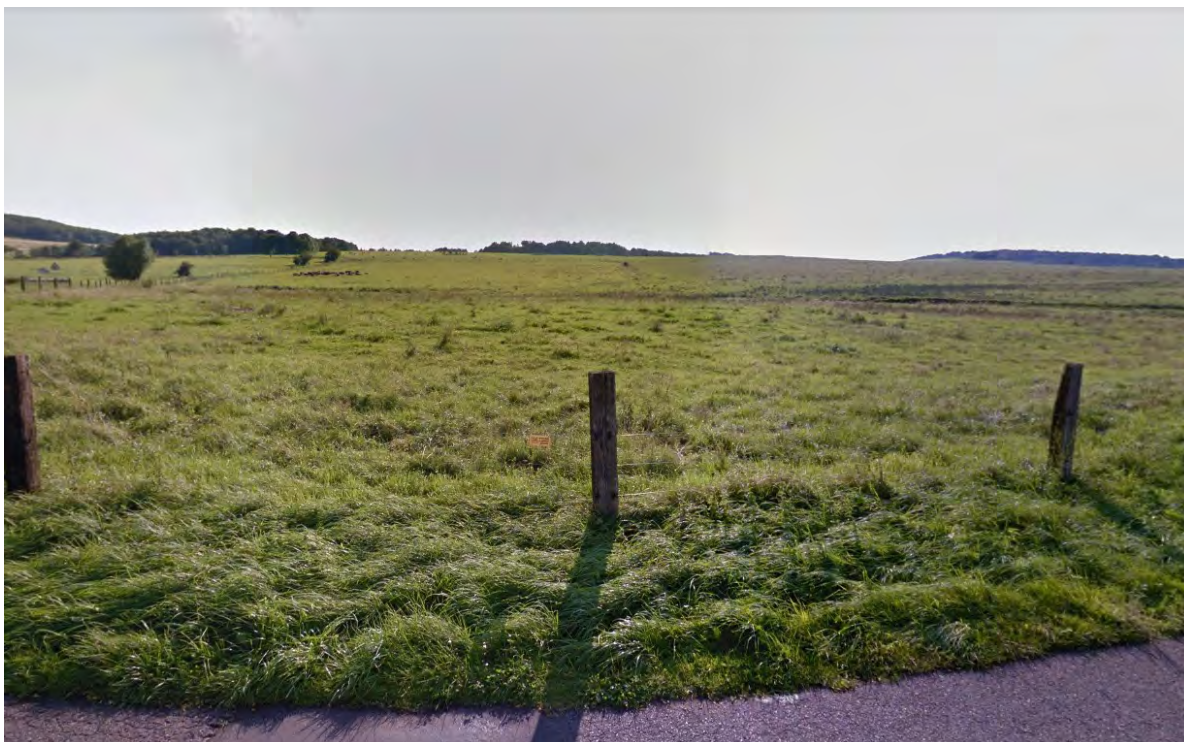
Obr.č. 94 Místo uvažování tůně T12 – zamokřená plocha
