## ZADÁNÍ INŽENÝRSKO-GEOLOGICKÉHO PRŮZKUMU

### k.ú. Leskovec

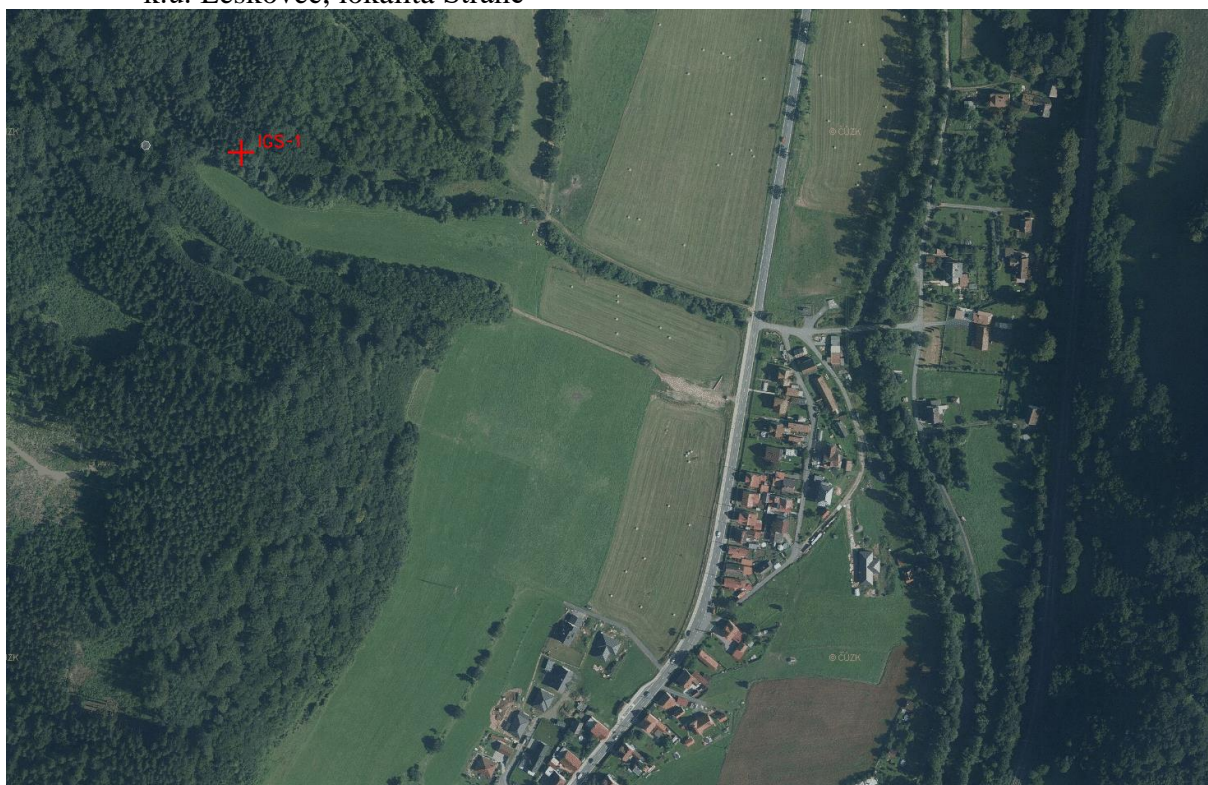
- k.ú. Leskovec, lokalita Stráně

PH1: – sonda IGS-1, souřadnice:  $X = -496573.100$ ,  $Y = -1159649.056$

- podrobný zákres sond

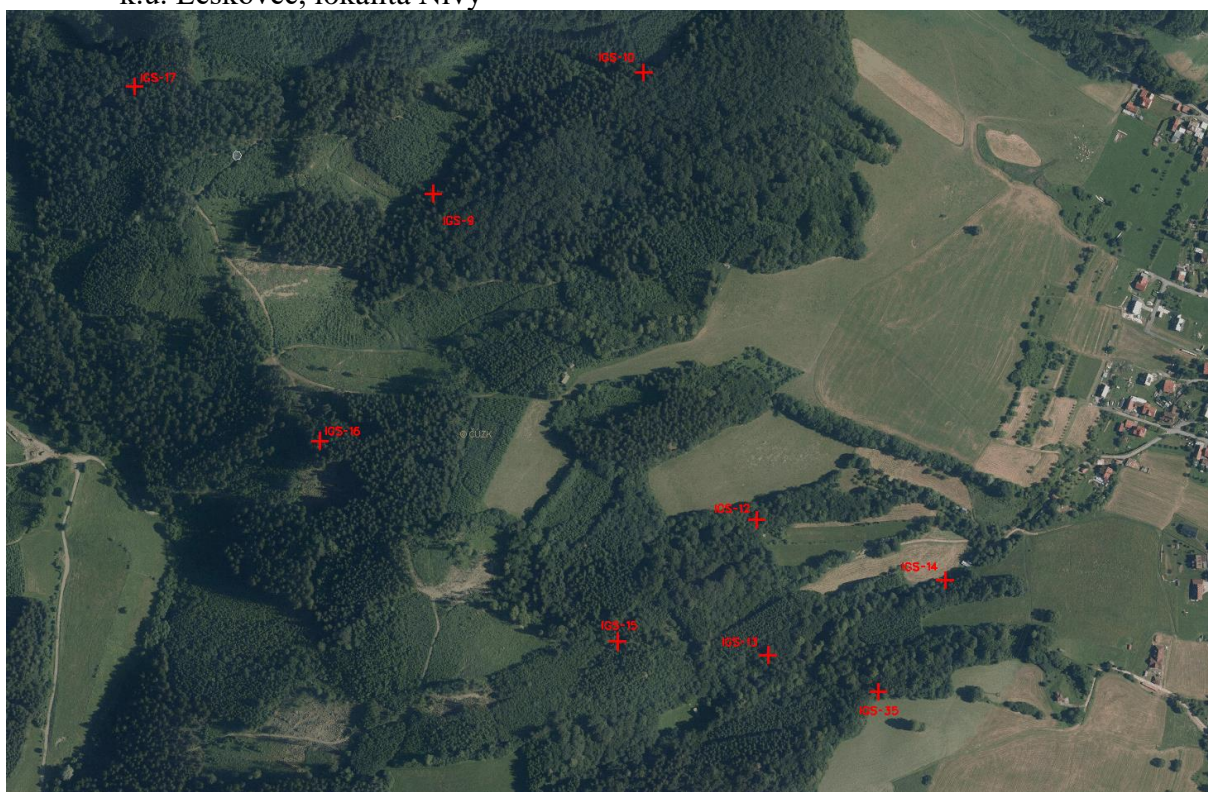
- k.ú. Leskovec, lokalita Nivy

- HC13-R: – sonda IGS-35, souřadnice:  $X = -496958.550$ ,  $Y = -1161014.290$   
 – sonda IGS-15, souřadnice:  $X = -497268.480$ ,  $Y = -1160954.737$   
 – sonda IGS-16, souřadnice:  $X = -497622.565$ ,  $Y = -1160715.840$   
 – sonda IGS-17, souřadnice:  $X = -497842.940$ ,  $Y = -1160294.360$

- PH11: – sonda IGS-12, souřadnice:  $X = -497103.240$ ,  $Y = -1160809.941$   
 PH12: – sonda IGS-13, souřadnice:  $X = -497089.870$ ,  $Y = -1160970.670$   
 PH13: – sonda IGS-14, souřadnice:  $X = -496879.290$ ,  $Y = -1160881.860$

- podrobný zákres sond

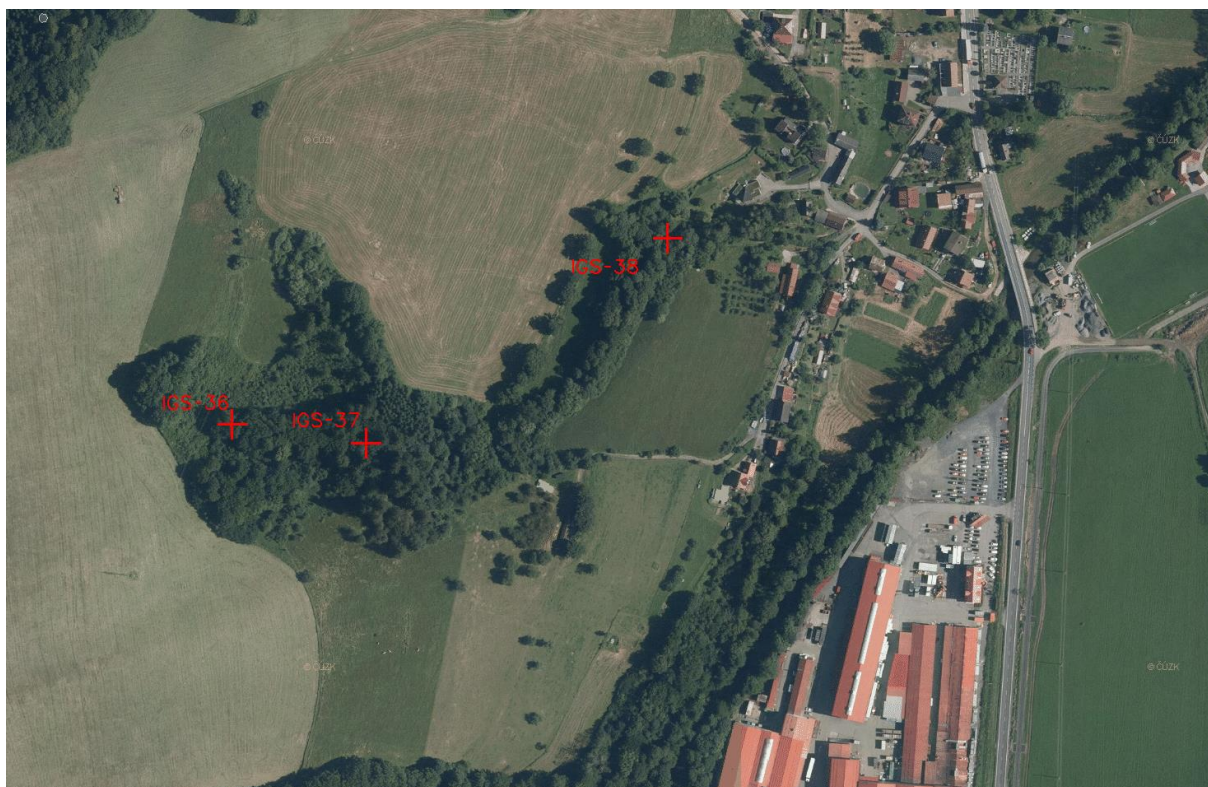
- k.ú. Leskovec, lokalita Strakov

PH14: – sonda IGS-36, souřadnice:  $X = -496921.180$ ,  $Y = -1161333.810$

PH15: – sonda IGS-37, souřadnice:  $X = -496829.620$ ,  $Y = -1161346.790$

PH16: – sonda IGS-38, souřadnice:  $X = -496623.760$ ,  $Y = -1161206.900$

- podrobný zákres sond

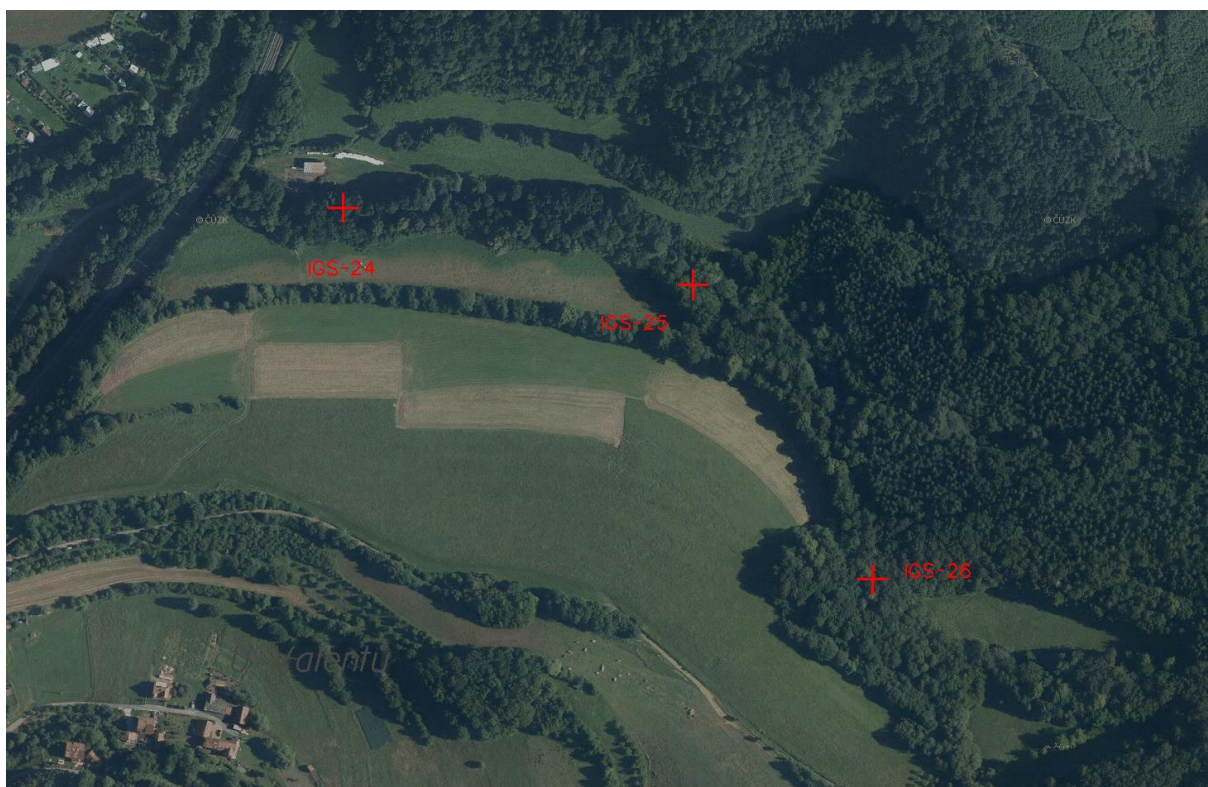
- k.ú. Leskovec, lokalita U Valentů

PH17: – sonda IGS-24, souřadnice:  $X = -495908.500$ ,  $Y = -1160267.270$

PH18: – sonda IGS-25, souřadnice:  $X = -495670.780$ ,  $Y = -1160319.648$

PH19: – sonda IGS-26, souřadnice:  $X = -495548.690$ ,  $Y = -1160520.130$

- podrobný zákres sond

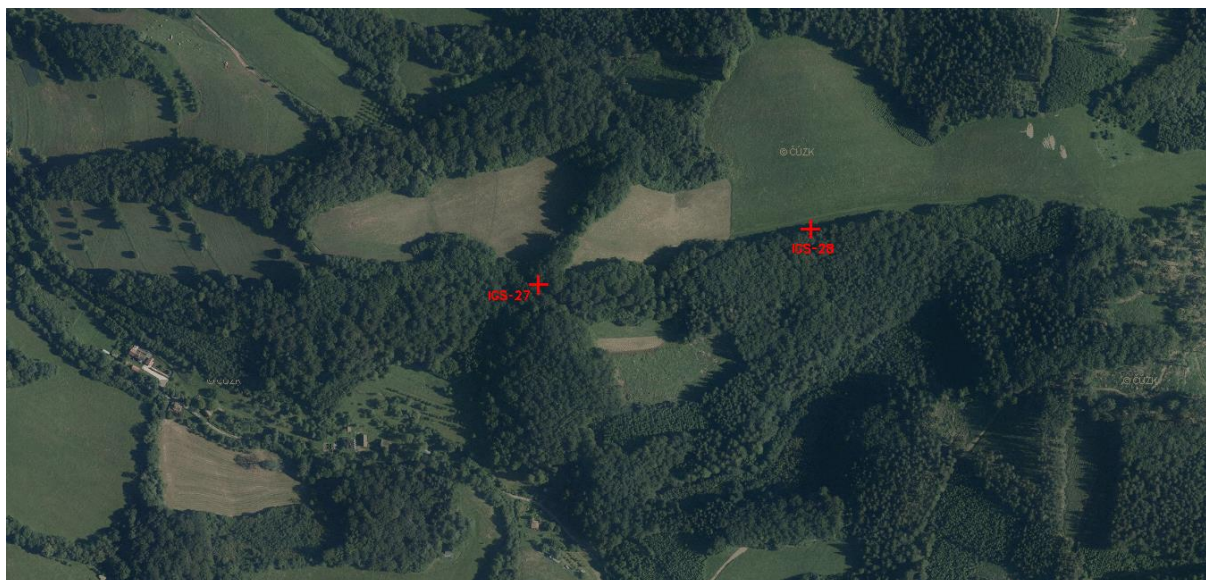
- k.ú. Leskovec, lokalita Dlouhý

**9. Lokality: Dlouhý****Navržené opatření:**Rekonstrukce polní cesty:VC33-R: – sonda IGS-27, souřadnice:  $X = -495327.670$ ,  $Y = -1160854.530$ – sonda IGS-28, souřadnice:  $X = -495028.530$ ,  $Y = -1160793.240$

- podrobný zákres sond

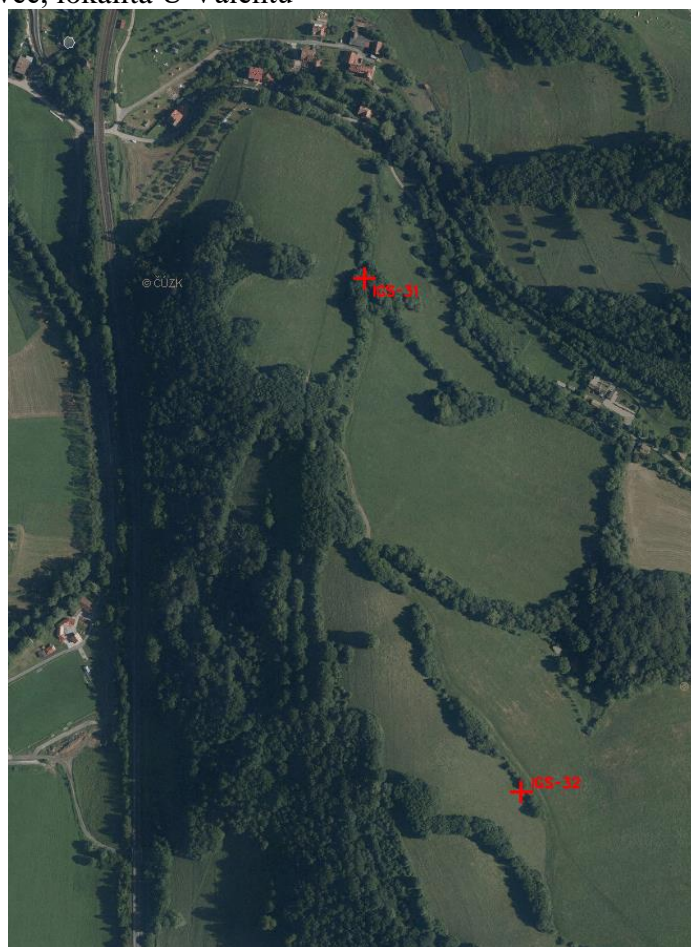
- k.ú. Leskovec, lokalita U Valentů

HC26-R: – sonda IGS-31, souřadnice: X= -495987.699, Y= -1160829.071

– sonda IGS-32, souřadnice: X= -495840.710, Y= -1161310.480

- podrobný zákres sond

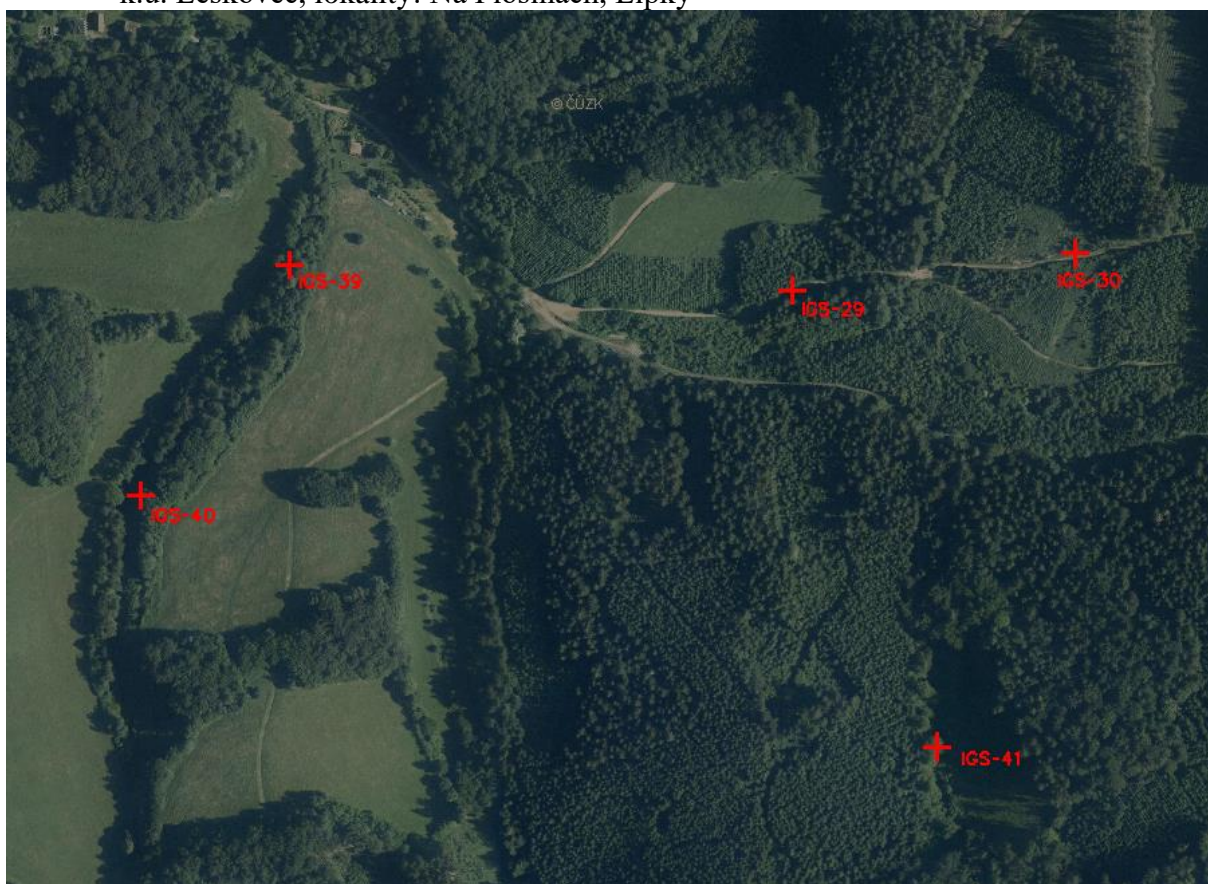
- k.ú. Leskovec, lokalita: Na Ploštinách, Lipky

VC40-R: – sonda IGS-39, souřadnice:  $X = -495380.540$ ,  $Y = -1161204.380$   
 – sonda IGS-40, souřadnice:  $X = -495489.820$ ,  $Y = -1161373.870$

VC28-R: – sonda IGS-29, souřadnice:  $X = -495012.000$ ,  $Y = -1161223.100$   
 – sonda IGS-30, souřadnice:  $X = -494804.090$ ,  $Y = -1161195.920$

PH2: – sonda IGS-41, souřadnice:  $X = -494905.330$ ,  $Y = -1161558.200$

- podrobný zákres sond

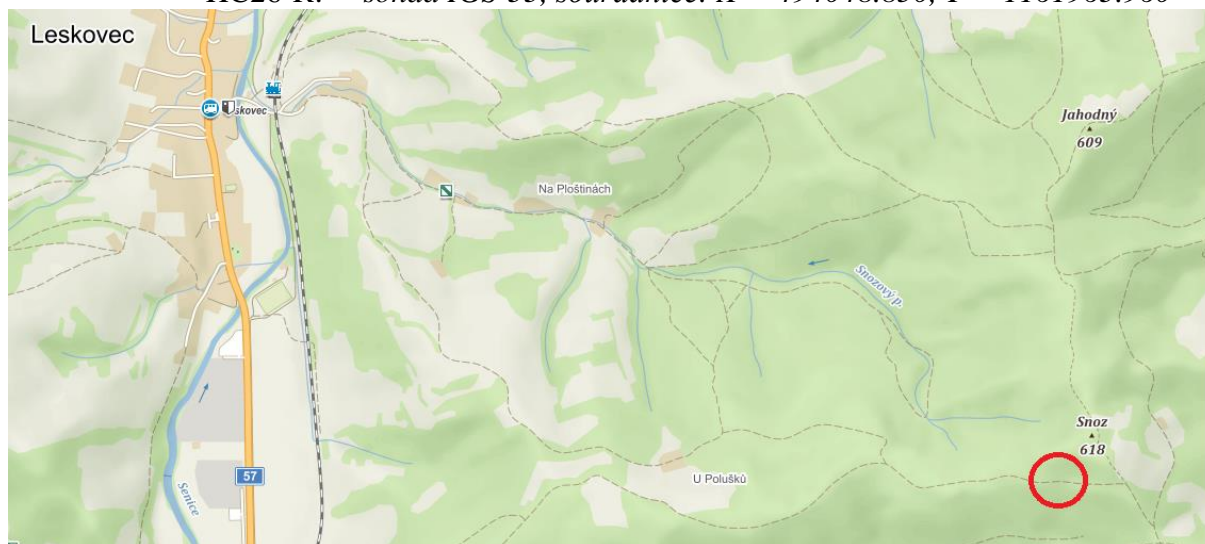
- k.ú. Leskovec, lokalita Zadní stráně

HC26-R: – sonda IGS-33, souřadnice:  $X = -494048.850$ ,  $Y = -1161963.960$

- podrobný zákres sond

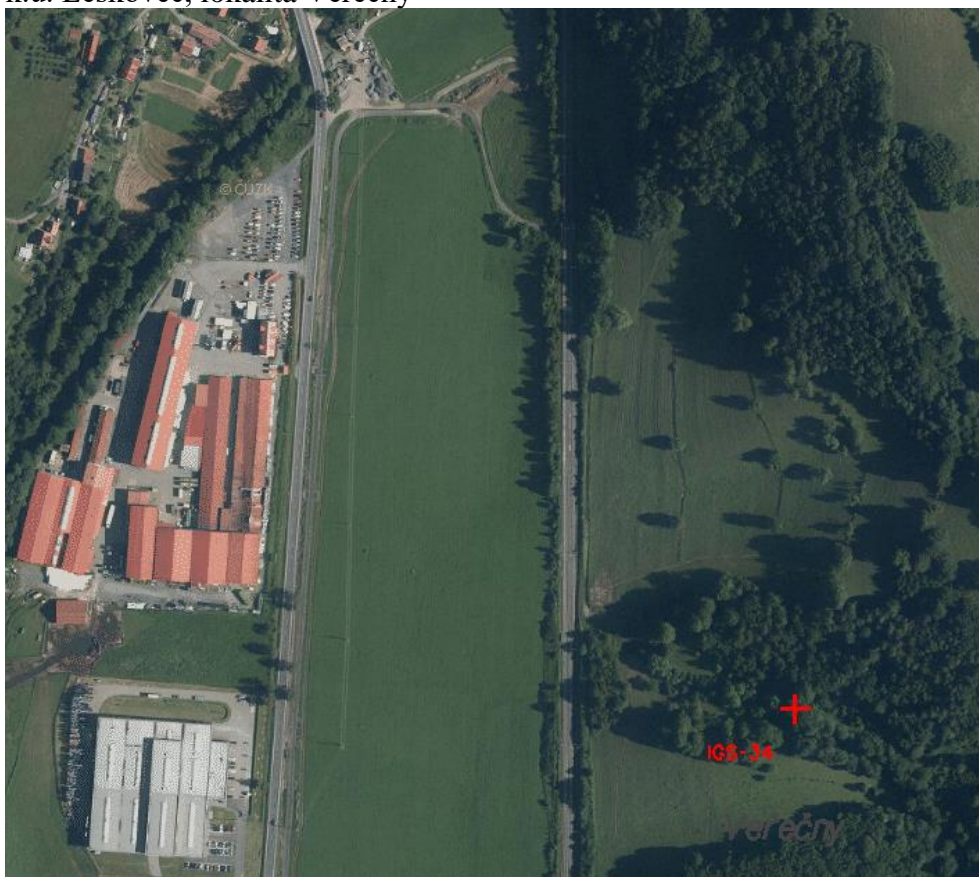
- k.ú. Leskovec, lokalita Veřečný

**13. Lokalita: Veřečný****Navržené opatření:**Novostavba přehrážky:PH20: – sonda IGS-34, souřadnice:  $X = -496039.929$ ,  $Y = -1161707.543$

- podrobný zákres sond
