Věc: **Zpracování způsobu opravy Horního cihelenského rybníka**

Příloha: Příloha č. 1 - Fotodokumentace z prohlídky vodních děl

Příloha č. 1 - fotodokumentace z prohlídky vodních děl

**Horní cihelenský rybník, rybník Souška,
k.ú. Horní Libchava**

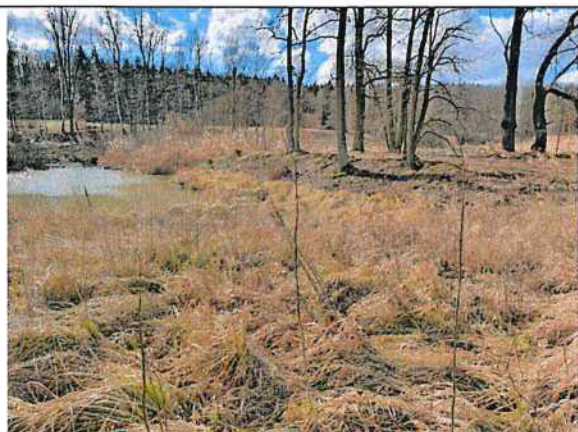
Foto č. 1 – hráz rybníka Souška

Oba rybníky jsou historická vodní díla, jejichž přesné stáří není známo. V době prohlídky byla hladina vody v obou nádržích, přičemž hráz rybníka Souška je v současné době ve střední části porušena (foto č. 1 a 3).

Obě hráze jsou porostlé náletovou vegetací, na korunách hrází jsou vzrostlé stromy (foto č. 1 a 2). Rybníky mají vypustná zařízení ve formě požeráku a navazujícího potrubí (foto č. 3 a 4). Rybník Souška nemá bezpečnostní přeliv, voda protéká porušenou částí hráze. Bezpečnostní přeliv u Horního cihelenského rybníka tvoří plastové potrubí umístěné pod korunou hráze.

Těleso hráze je ve střední části porušeno a v minulosti bylo pravděpodobně překopáno. Stav výpustného zařízení, které je v bezprostřední blízkosti překopu, je havarijní. Vodní dílo nemá bezpečnostní přeliv.

- odstranit stávající požerák a výpustné potrubí
- místo překopu tělesa hráze upravit do lichoběžníkového tvaru s opevněním. Takto vzniklým objektem budou převáděny všechny průtoky, jeho kapacita musí být v souladu s platnou legislativou pro převedení povodní s dobou opakování $N = 100$ let. Tímto opatřením by fakticky došlo ke spojení rybníka Souška s níže položeným Horním cihelenským rybníkem. V budoucím provozu by stávající hráz rybníka Souška sloužila pouze jako dělicí v nádrži Horního cihelenského rybníka.

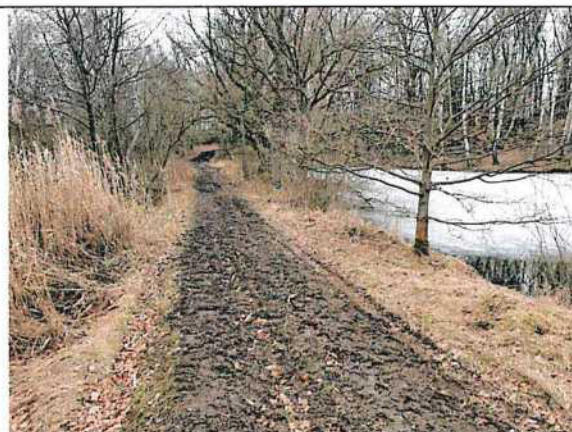
Foto č. 2 – hráz Horního cihelenského rybníku

Bezpečnostní přeliv (plastové potrubí) je nevhodně výškově umístěn a je s ohledem na velikost povodňových průtoků nekapacitní. Koruna hráze je nevyrovnaná, těleso hráze je porostlé náletovou vegetací a vzrostlými stromy, na vzdušném svahu se vyskytuje nevhodný stavební materiál (viz foto č. 6). Výpustné zařízení je funkční, ale jeho technický stav není vyhovující.

- vykácet nevhodnou vegetaci na tělese hráze. Ze vzdušního svahu tělesa hráze je bezpodmínečně nutné odstranit náletové dřeviny, ideálně také vzrostlé stromy z koruny hráze.

- v případě, že by se z tělesa hráze odstranila pouze náletová vegetace ze vzdušního svahu, je nutné vyrovnat korunu hráze a odstranit stavební materiál ze vzdušního svahu hráze. Variantně je vhodnější uvažovat s vykácením veškeré vegetace z hráze a tím přistoupit k celkové opravě tělesa (sklon svahů hráze upravit do normových hodnot přisypáním těsnicího a stabilizačního zemního materiálu, návodní svah opevnit proti účinkům větrových vln a činnosti živočichů, vyrovnat korunu hráze, zatravnit vzdušní svah).
