k.ú. Andělka a k.ú. Předlánce

pozemková úprava

předběžný inženýrsko geologický
a hydrogeologický průzkum
pro společná zařízení KPÚ

květen 2018

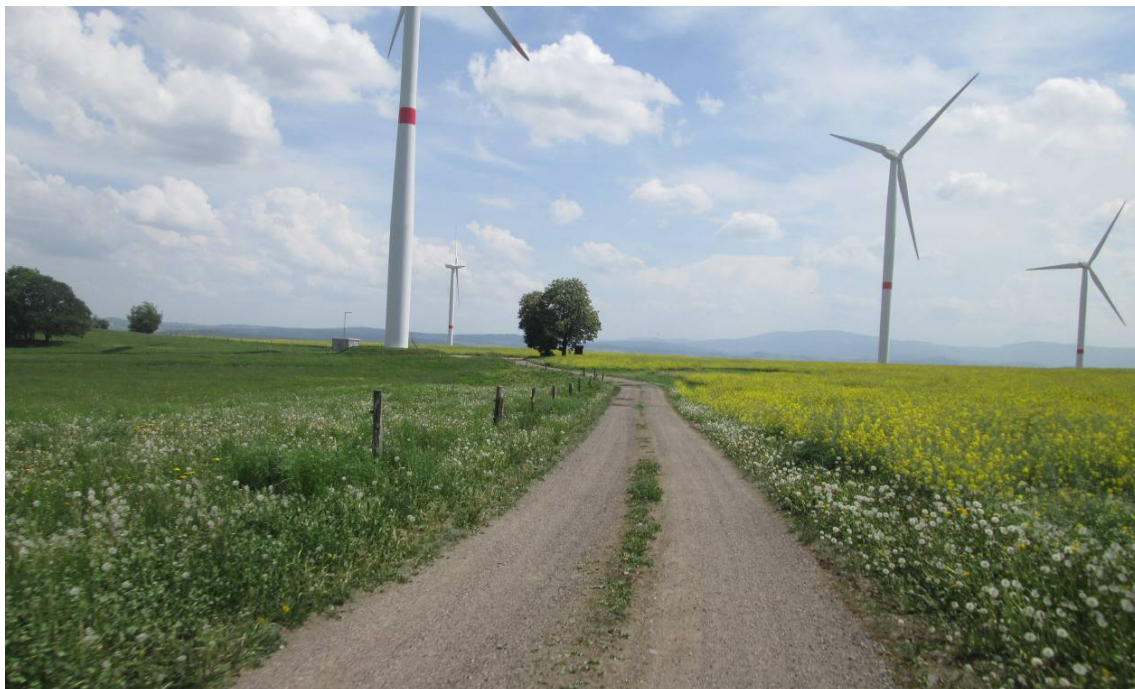
Jedná se stávající dostatečně zpevněnou šterkovitou polní cestu, která bude v rámci komplexní pozemkové úpravy případně rekonstruována a částečně dobudována. Část trasy byla dodatečně zpevněna asfaltem v rámci stavby větrných elektráren, jež byly po této cestě transportovány. Jediný nezpevněný úsek je západní okraj podél lesa. Cesta je v tomto úseku založena v **hlinito-kamenitých až písčito-kamenitých eluviích granitů**. Unosnost podloží

vyhovuje provozu zemědělské i lesní techniky, podloží cest je dobře propustné, nezamokřuje se a cesta se nepropadá.

Obr. 4: Pohled na polní cestu HC4-R – využívaná dostatečně únosná cesta. Pohled ve střední části ve východním směru.

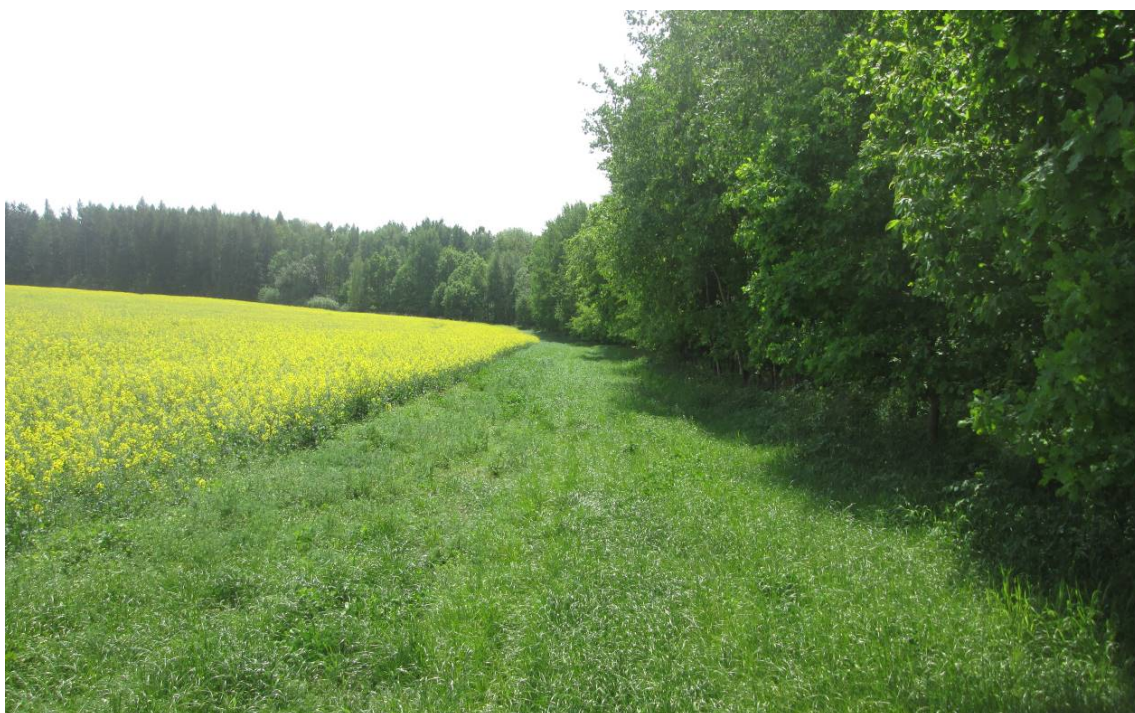
Obr. 5: Pohled na polní cestu HC4-R – nevybudovaný úsek na rozhraní pole a lesa, využívaný pro pojezd techniky a dobře únosný.

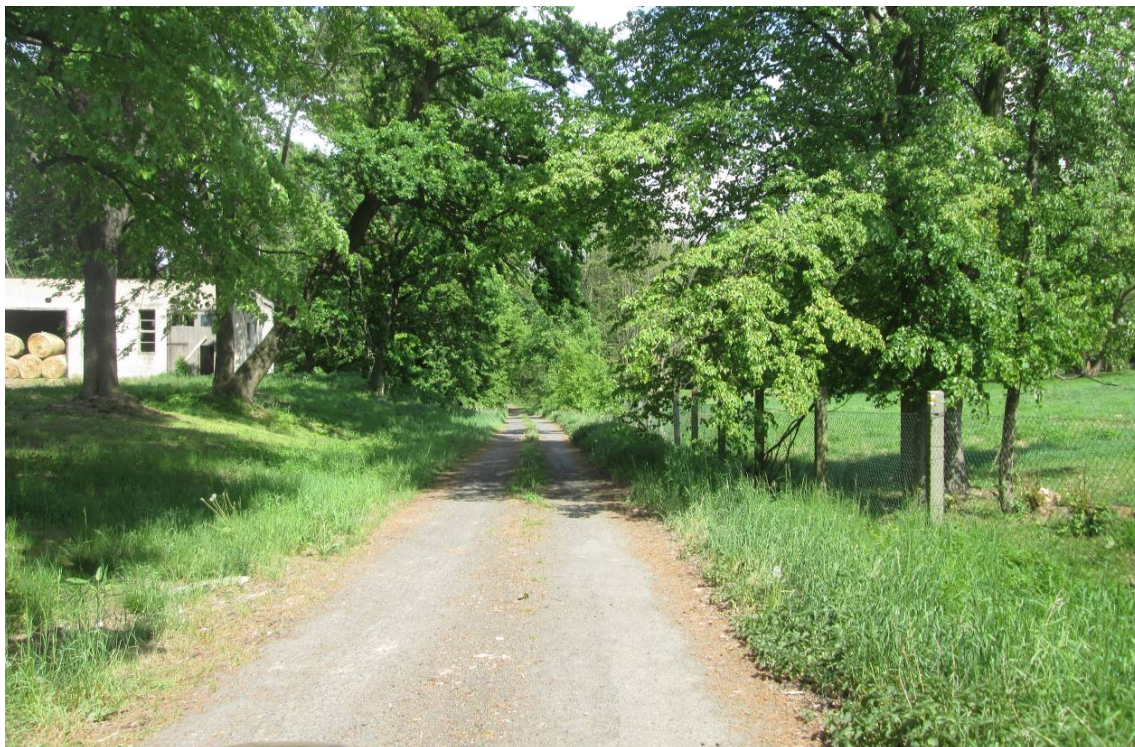
Jedná se stávající, asfaltem zpevněnou polní cestu, která bude v rámci komplexní pozemkové úpravy případně rekonstruována a odvodněna. Cesta je založena v **hlinito-kamenitých až písčito-kamenitých eluviích granitů**. Výjimku tvoří západní konec cesty založený v deluviálních a fluviálních **hlinitých až jílovito-hlinitých sedimentech**. Avšak i zde je cesta dobře založena a dostatečně zpevněna a nepropadá se. Únosnost podloží vyhovuje provozu zemědělské i lesní techniky, podloží cesty je dobře propustné, nezamokřuje se a cesta se nepropadá.

Obr. 6: Polní cesta HC12-R – pohled ze západního konce trasy. Obdobný charakter má cesta v celé řešené délce.

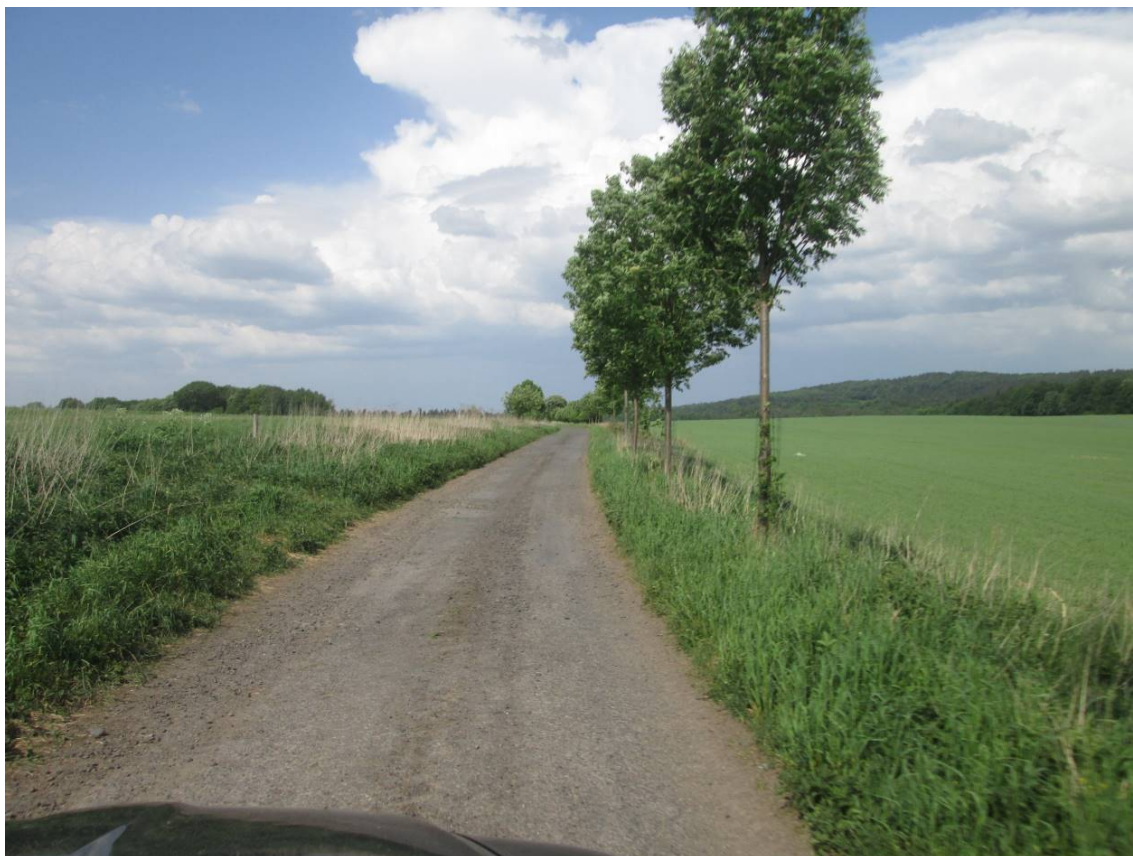
Jedná se stávající, asfaltem zpevněnou polní cestu, která bude v rámci komplexní pozemkové úpravy případně rekonstruována a odvodněna. Cesta je založena v **hlinitých kvartérních sedimentech**, jež jsou dobře ulehle. Únosnost podloží vyhovuje provozu zemědělské i lesní techniky, podloží cesty je dobře propustné, nezamokřuje se a cesta se nepropadá. V úsecích s větším sklonem doporučujeme dobudovat odvodnění, avšak s ohledem na okolní pole.

Obr. 7: Polní cesta HC23-R – pohled východním směrem v její centrální části. Obdobný charakter má cesta v celé řešené délce.

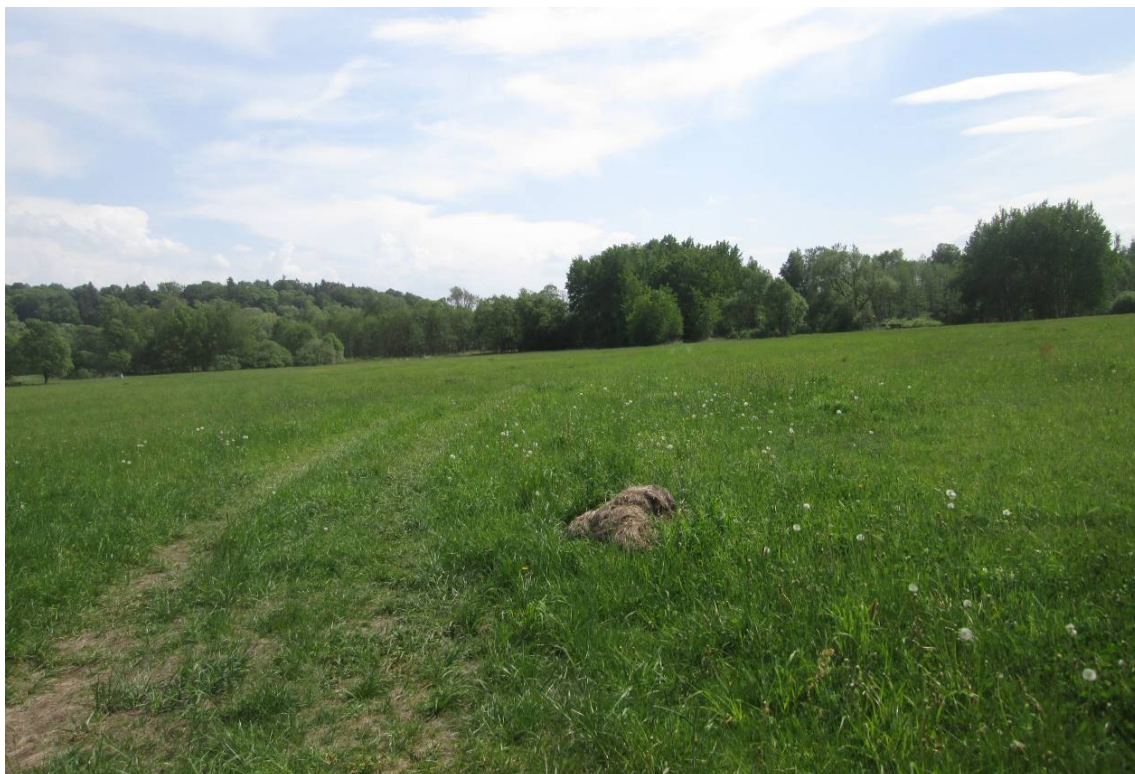
Historická a nyní zarůstající a málo využívaná polní cesta vedoucí nivou Smědé. S výjimkou severního úseku mezi železniční tratí a remízem, kde jsou pouze vyjeté koleje v louce, vede po vyvýšeném násypu. Je založena ve fluvialních **písčito-hlinitých až jílovito-písčitých sedimentech**. Podloží je v severním úseku mimo násep tvořeno písčitou hlínou (F3 MS dle ČSN 73 6133, **sasiCI** dle ČSN EN ISO 14688-2). Jedná se o zeminy nebezpečně namrzavé a podmíněčně vhodné jak pro násyp, tak pro aktivní zónu. Vzhledem k charakteru a míře využívání cesty (není využívána zemědělskou technikou) a faktu, že vede atraktivní krajinou přírodní rezervace Meandry Smědé, doporučujeme vybudování přírodní stezky, bez významných zásahů do tělesa násypu a okolních dřevin.

Obr. 8: Pohled na osu navrhované polní cesty VC17. Severní, sotva znatelný úsek vedoucí loukou.

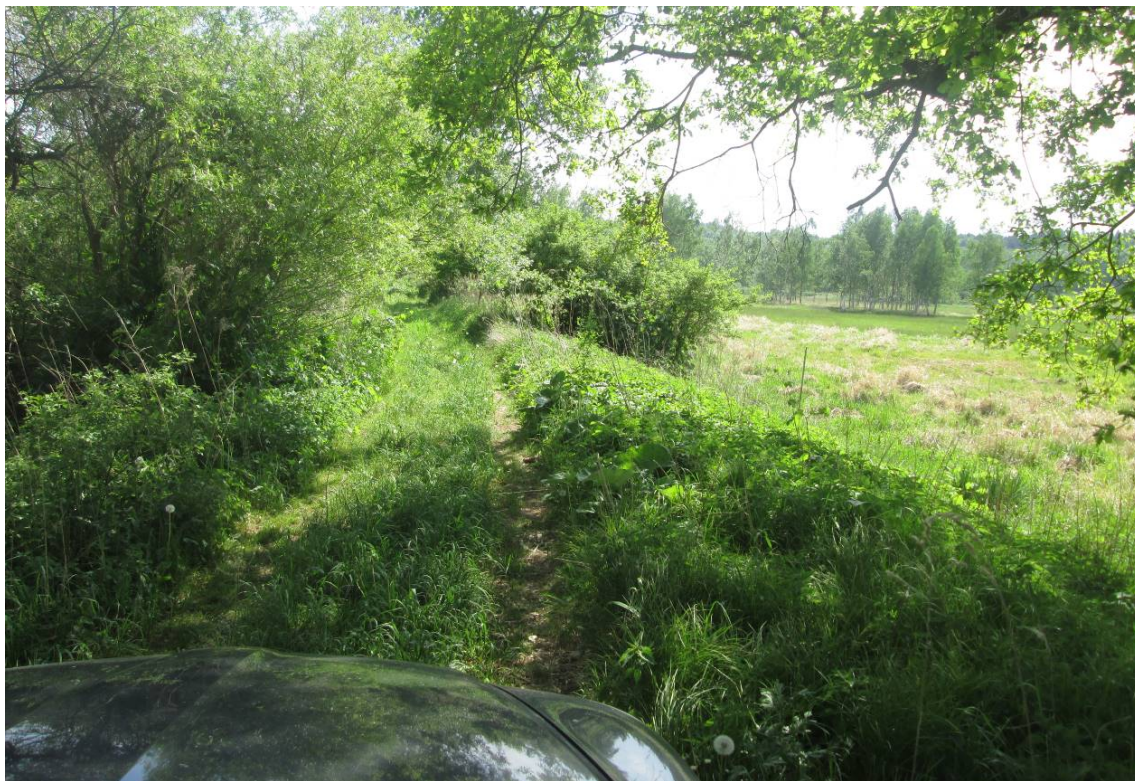
Obr. 9: Pohled na osu navrhované polní cesty VC17. Střední úsek v PR Meandry Smědé. Obdobný charakter má i zbytek trasy.

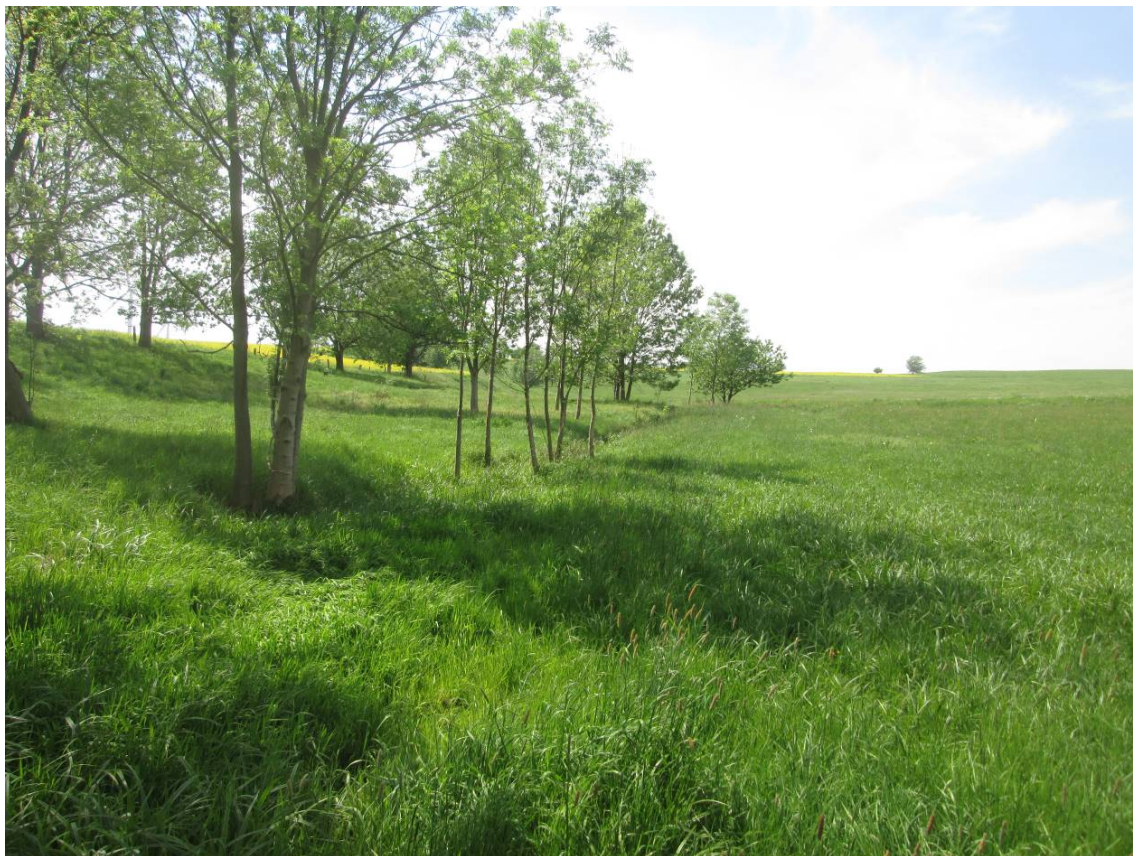
Zájmová lokalita leží v terénní depresi na bezejmenném pravostranném přítoku potoku Boreček. Lokalitu pokrývá tenká vrstva humózní hlíny, pod níž leží lehce jílovité hlíny, přecházející do spraší a sprašových hlín, jež tvoří podloží. Průzkumnou sondou byly v místě hráze zastiženy hlíny se slabou příměsí jílu (podle EN ISO 14688 – **clSi**, podle ČSN 14688-2 – **F5 ML** – **hlína s nízkou plasticitou**). V ploše zátopy byl ověřovacími zaráženými sondami zaznamenán stejný profil.

Z hlediska ČSN 73 6133 (Geotechnický průzkum a zkoušení - Pojmenování a zařizování zemin - Část 2: Zásady pro zařizování) jsou zjištěné zeminy **pro homogenní hráz málo vhodné, těsnící část vhodné a pro stabilizační část nevhodné**. Namrzavost je hodnocena jako **vysoce namrzavé**. Blíže viz přílohu 3 – protokoly laboratorních zkoušek.

Obr. 10: Pohled na místo plánované vodní nádrže MVN7.

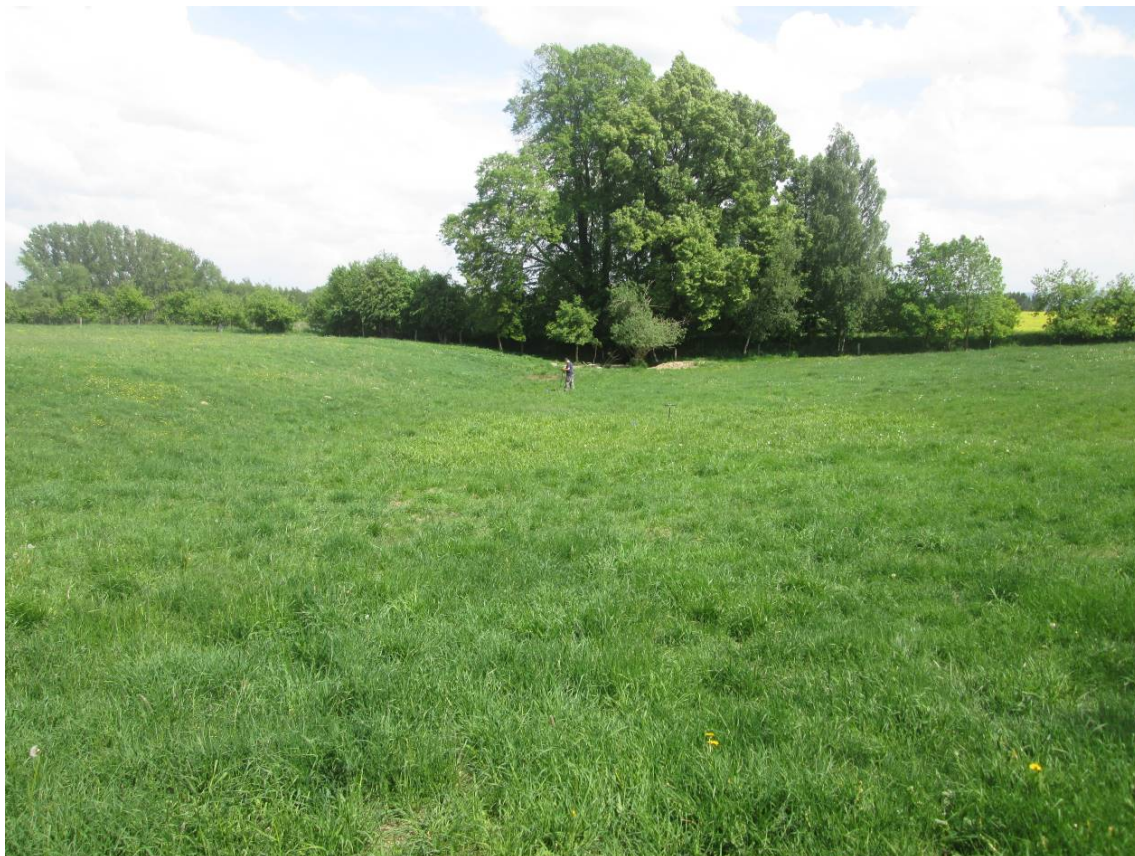
Zájmová lokalita leží v terénní depresi na bezejmenném pravostranném přítoku potoku Boreček. Lokalitu pokrývá různě mocná vrstva zbažínělého jílu, pod níž leží lehce jílovité hlíny, deluvio-fluviálního původu. Průzkumnou sondou byly v místě hráze zastiženy hlíny se slabou příměsí jílu (podle EN ISO 14688 – **clSi**, podle ČSN 14688-2 – **F5 MI** – hlína se střední plasticitou). V ploše zátopy byl ověřovací zaráženou sondou zaznamenán stejný profil.

Z hlediska ČSN 73 6133 (Geotechnický průzkum a zkoušení - Pojmenování a zařizování zemin - Část 2: Zásady pro zařizování) jsou zjištěné zeminy **pro homogenní**

hráz málo vhodné, těsnicí část vhodné a pro stabilizační část nevhodné. Namrzavost je hodnocena jako **vysoce namrzavé**. Blíže viz přílohu 3 – protokoly laboratorních zkoušek.

Obr. 11: Místo plánované nádrže MVN8.

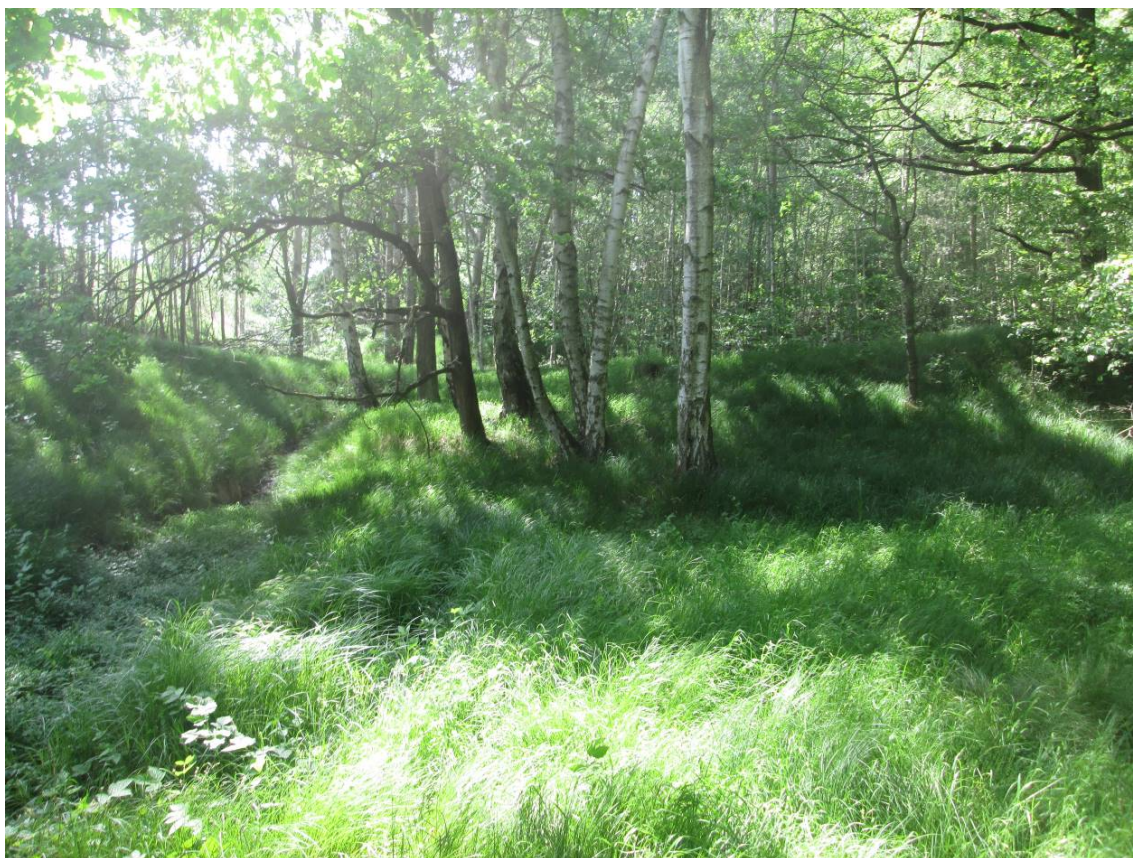
Zájmová lokalita leží na konci rokle zaříznuté do reliéfu levostranným přítokem Smědé. Lokalitu pokrývá zbažinělý jíl a lesní humus a je porostlá převážně dubovým remízem. Reliéf je velmi členitý. V místě plánované hráze je výpustní objekt vedoucí do zatrubněného podzemního toku, který vede pod starou skládkou TKO. Tou byla zasypána část rokle o délce cca 130 m těsně pod plánovanou hrází. Skládka je vedena též v databázi starých ekologických zátěží SEKM (<http://info.sekm.cz/lokality/lokalita/18259001>), z níž přebíráme následující slovní popis:

Je prokázáno, že skládka kontaminuje blízké povrchové vody. Povrchový tok protéká pod skládkou obcí (zástavbou) ve vzdálenosti >1000m Podzemní vody: Je nepravděpodobné, že skládka kontaminuje podzemní vody v okolí. Nejbližší studny pro hromadné zásobování se nacházejí ve vzdálenosti >1000m. (Kontaminace - nepravděpodobné) Nejbližší studny pro individuální zásobování se nacházejí ve vzdálenosti <200m. (Kontaminace - nepravděpodobné) Ovzduší: Ze skládky se šíří zápach. Kontaminace okolí ovzduším: zápach je cítit pouze na skládce Nelze vyloučit výskyt látek nebezpečných pro přímý kontakt na povrchu skládky. Vzdálenost nejbližší obce: >1000m Přístup zvěře na skládku: nepravděpodobné Vhodnost území pro skládkování: podmíněně vhodné Skládka byla povolena jako řízená, byla postavena na základě projektu a byla provozována dle provozního řádu. Skládka má těsnění dna - minerální a vodoteč je zatrubněna, povrchové vody z okolí

Lokalitu pokrývá různě mocná vrstva zbažinělého jílu, místy lesního humusu, pod níž leží lehce jílovité hlíny až písčité hlíny, deluvio-fluviálního původu. Průzkumnou sondou byly v místě hráze zastíženy hlíny se slabou příměsí jílu (podle EN ISO 14688 – **clSi**, podle ČSN 14688-2 – **F5 MI** – hlína se střední plasticitou). V ploše zátopy byl ověřovací zářezenou sondou zaznamenán podobný profil.

Z hlediska ČSN 73 6133 (Geotechnický průzkum a zkoušení - Pojmenování a zařizování zemín - Část 2: Zásady pro zařizování) jsou zjištěné zeminy **pro homogenní hráz málo vhodné, těsnicí část vhodné a pro stabilizační část nevhodné**. Namrzavost je hodnocena jako **vysoce namrzavé**. Blíže viz přílohu 3 – protokoly laboratorních zkoušek.

Obr. 12: Místo plánované nádrže MVN8.

Sanace skládky nebyla dodnes provedena. **Důrazně nedoporučujeme projektovat MVN v tomto místě.** Stavba hráze nad nesanovaným tělesem skládky, na které není prováděn monitoring ani sanace narazí na mnohé technické i organizační problémy a významně zvýší náklady celé akce. V řešeném prostoru lze vybudovat několik drobných kopaných tůní, např. v místě sondy S14 a jejím okolí).

Místa plánovaných MVN podle orientačního průzkumu vyhovují, s výjimkou MVN 9, jež je plánována nad tělesem nesanované staré skládky TKO. V tomto místě výstavbu MVN důrazně nedoporučujeme. Před započítím projekčních prací na realizaci vodohospodářských děl je nutný podrobný geotechnický průzkum míst budoucích hrází.

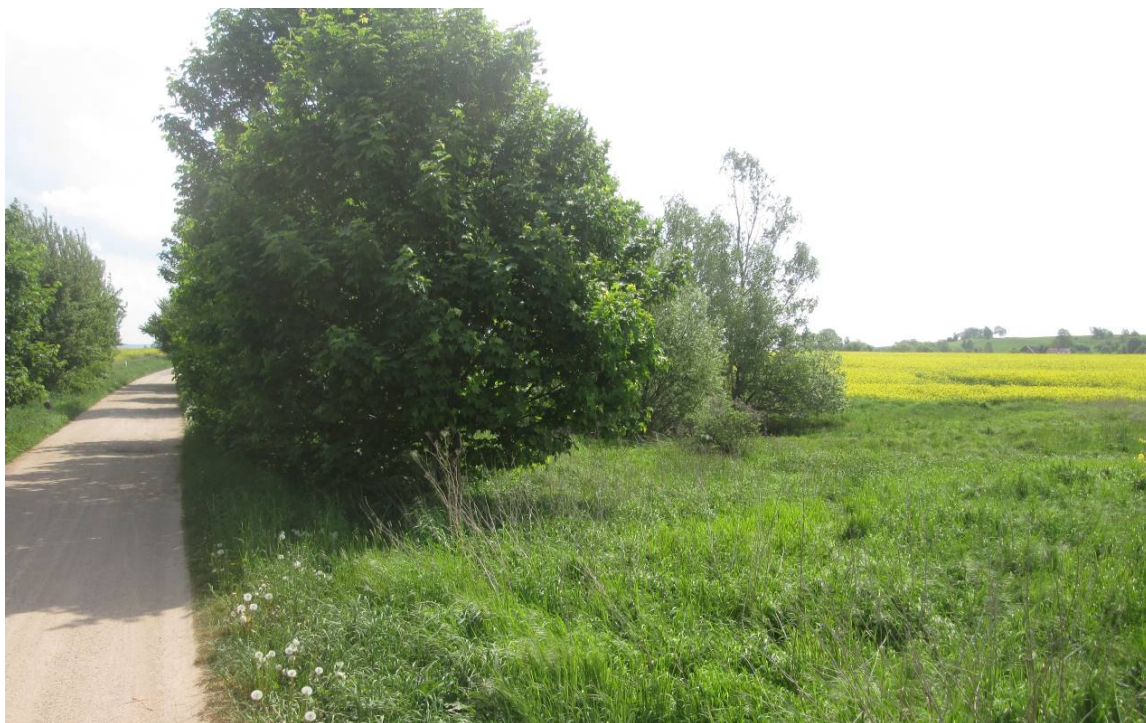
Zájmová lokalita leží v terénní depresi nad polní cestou uprostřed polí. Lokalitu pokrývá různě mocná vrstva zbažinělého jílu, pod níž leží lehce jílovité hlíny, deluviálního původu. Průzkumnou sondou byly v místě hráze zastíženy hlíny se slabou příměsí jílu podle

EN ISO 14688 – **clSi**, podle ČSN 14688-2 – **F5 ML – hlína s nízkou plasticitou**). V ploše zátopy byl ověřovacími zaráženými sondami zaznamenán stejný profil.

Z hlediska ČSN 73 6133 (Geotechnický průzkum a zkoušení - Pojmenování a zařizování zemin - Část 2: Zásady pro zařizování) jsou zjištěné zeminy **pro homogenní hráz málo vhodné, těsnicí část vhodné a pro stabilizační část nevhodné**. Namrzavost je hodnocena jako **vysoce namrzavé**. Blíže viz **přílohu 3** – protokoly laboratorních zkoušek.

Obr. 12: Místo plánované nádrže MVN10.

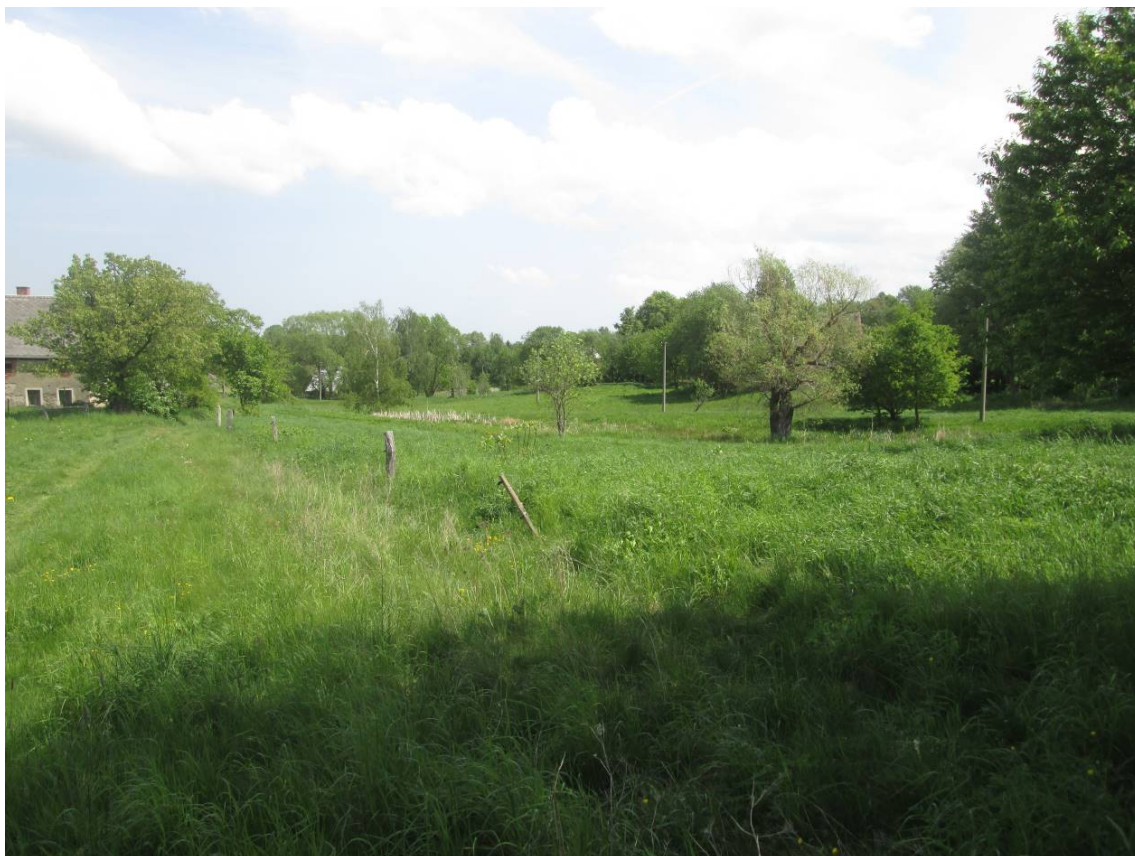
Zájmová lokalita leží v terénní depresi v pramenné oblasti potoka Boreček na západním okraji obce Andělka. Lokalitu pokrývá různě mocná vrstva zbažinného jílu, pod níž leží lehce jílovité hlíny, deluviálního původu. Průzkumnou sondou byly v místě hráze zastíženy hlíny se slabou příměsí jílu podle EN ISO 14688 – **clSi**, podle ČSN 14688-2 – **F5 ML – hlína s nízkou plasticitou**). V ploše zátopy byl ověřovací zaráženou sondou zaznamenán stejný profil.

Z hlediska ČSN 73 6133 (Geotechnický průzkum a zkoušení - Pojmenování a zařizování zemin - Část 2: Zásady pro zařizování) jsou zjištěné zeminy **pro homogenní hráz málo vhodné, těsnicí část vhodné a pro stabilizační část nevhodné**. Namrzavost je hodnocena jako **nebezpečně namrzavé**. Blíže viz **přílohu 3** – protokoly laboratorních zkoušek.

Obr. 13: Místo plánované nádrže MVN11.

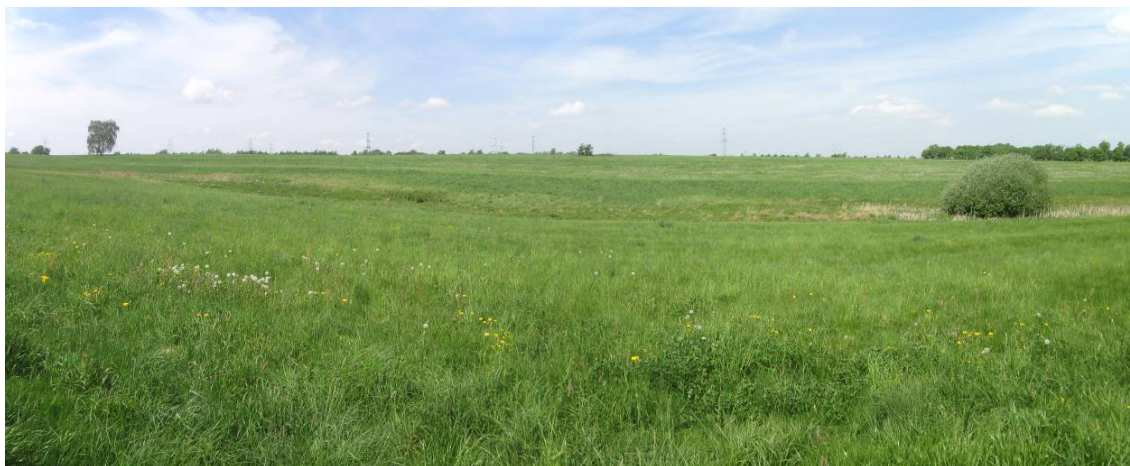
Zájmová lokalita leží v terénní depresi v pramenné oblasti potoka Boreček na západním okraji obce Andělka. Lokalitu pokrývá různě mocná vrstva zbažínělého jílu, pod níž leží lehce jílovité hlíny, deluviálníhoho původu. Průzkumnou sondou byly v místě hráze zastiženy hlíny se slabou příměsí jílu podle EN ISO 14688 – **clSi**, podle ČSN 14688-2 – **F5 ML – hlína s nízkou plasticitou**). V ploše zátopy byl ověřovacími zaráženými sondami zaznamenán stejný profil.

Z hlediska ČSN 73 6133 (Geotechnický průzkum a zkoušení - Pojmenování a zařizování zemin - Část 2: Zásady pro zařizování) jsou zjištěné zeminy **pro homogenní hráz málo vhodné, těsnicí část vhodné a pro stabilizační část nevhodné**. Namrzavost je hodnocena jako **nebezpečně namrzavé**. Blíže viz **přílohu 3** – protokoly laboratorních zkoušek.

Obr. 14: Místo plánované nádrže MVN12.

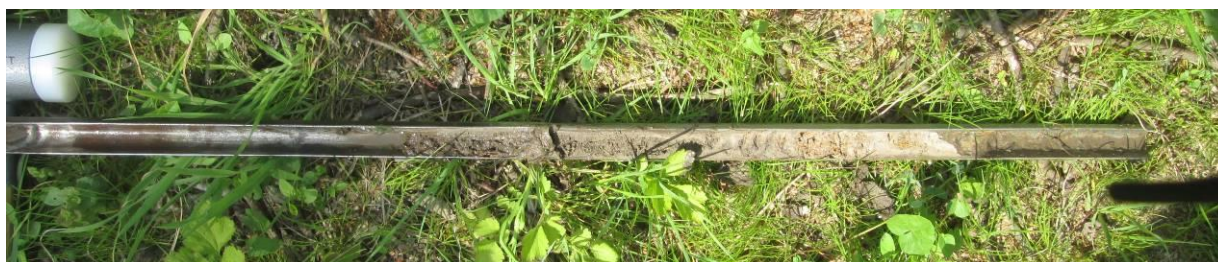
Označení sondy: S1		Číslo vzorku	
Souřadnice středu vzorkovacího čtverce =odběrného místa – GPS			
X: -689762		Y: -947286	Přesnost: odečteno z mapy
Místo odběru - popis	Zátopa plánované nádrže MVN10		
Terénní měření: pH		Vodivost:	
Geologická dokumentace vrtu/sondy/rýhy	od-do	popis	
	0,00 – 0,60	jíl hlinitý zbažinělý, černošedý, mokrý	
	0,60 – 1,00	jíl šedý, rezavě skvrnitý, oglejený	
		Hladina podzemní vody naražená: 0,0 m ustálená: 0,0	
		Vzorek odebrán z hloubky od-do: -

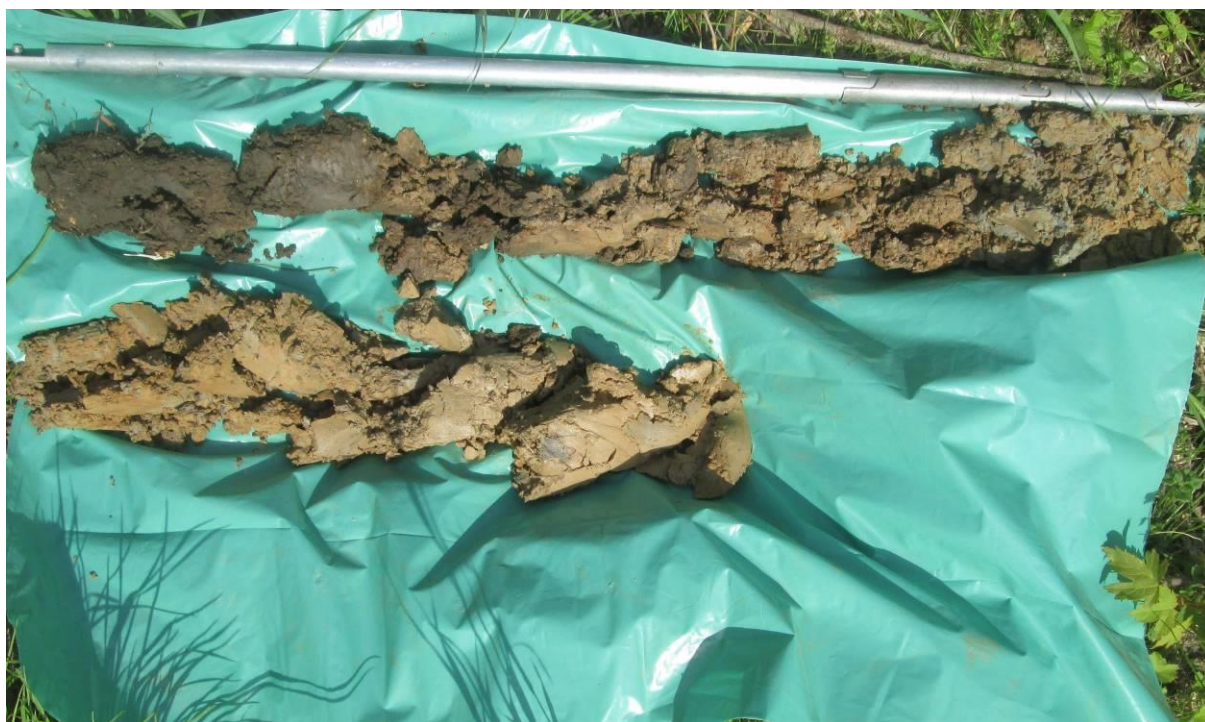
Označení sondy: S2		Číslo vzorku	
Souřadnice středu vzorkovacího čtverce =odběrného místa – GPS			
X: -689740		Y: -947265	Přesnost: odečteno z mapy
Místo odběru - popis	Hráz plánované nádrže MVN10		
Terénní měření: pH		Vodivost:	
Geologická dokumentace vrtu/sondy/rýhy	od-do 0,0 – 0,20	popis hlína jílovitá, tmavě hnědá, humózní	
	0,20 – 1,60	jíl hlinitý, slabě písčitý, šedý, rezavě skvrnitý, místy s polohami štěrku, k bázi vlhký	
		Hladina podzemní vody naražená: 1,5 m ustálená: 1,4 m	
		Vzorek odebrán z hloubky od-do: 0,2 -1,6 m

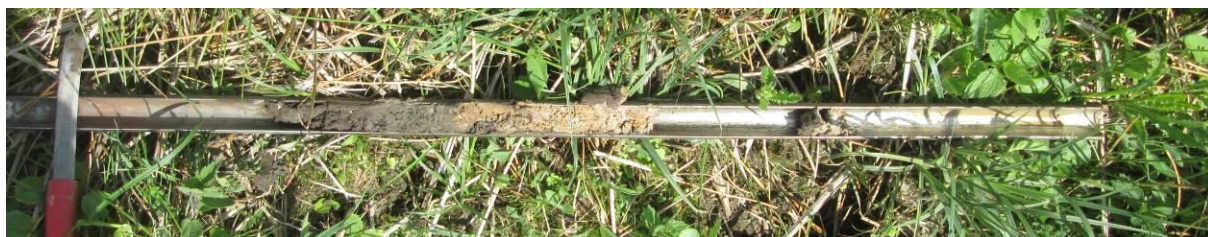
Označení sondy: S3		Číslo vzorku	
Souřadnice středu vzorkovacího čtverce =odběrného místa – GPS			
X: -689842		Y: -947866	Přesnost: odečteno z mapy
Místo odběru - popis	Zátopa plánované nádrže MVN11		
Terénní měření: pH		Vodivost:	
Geologická dokumentace vrtu/sondy/rýhy	od-do	popis	
	0,00 – 0,30	jíl zbažinělý, černošedý, vlhký	
	0,30 – 1,00	jíl šedý, rezavě skvrnitý, oglejený	
		Hladina podzemní vody naražená: 0,8 m ustálená: 0,7m	
	Vzorek odebrán z hloubky od-do:

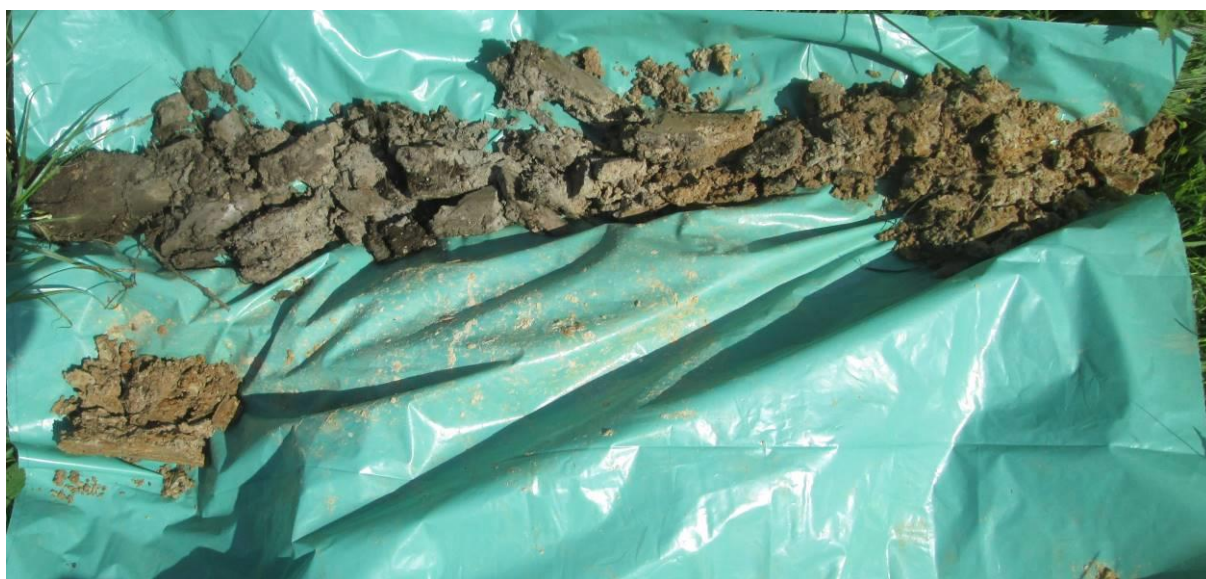
Označení sondy: S4		Číslo vzorku (Z):	
Souřadnice středu vzorkovacího čtverce =odběrného místa – GPS			
X: -689808		Y: -947838	Přesnost: odečteno z mapy
Místo odběru - popis	Hráz plánované nádrže MVN11		
Terénní měření: pH		Vodivost:	
Geologická dokumentace vrtu/sondy/rýhy	od-do	popis	
	0,00 – 0,12	jíl zbažínělý, černošedý, vlhký	
	0,12 – 0,40	jíl prachovitý, šedý, jemnozrnný	
	0,40 – 1,20+	jíl rezavo-šedě skvrnitý, s příměsí štěrkopísku (k bázi rostoucí) s většími kameny	
	Hladina podzemní vody naražená: ustálená:		
Vzorek odebrán z hloubky od-do: 0,15 – 1,20 m

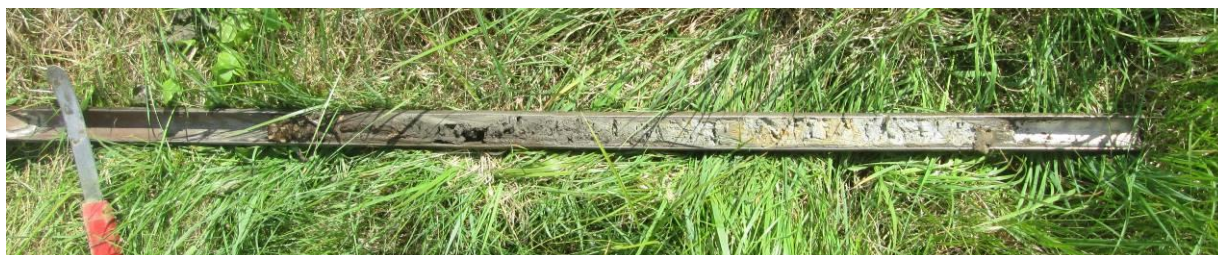
Označení sondy: S5		Číslo vzorku (Z):	
Souřadnice středu vzorkovacího čtverce =odběrného místa – GPS			
X: -690001		Y: -947863	Přesnost: odečteno z mapy
Místo odběru - popis	Zátopa plánované nádrže MVN12 – levý břeh		
Terénní měření: pH		Vodivost:	
Geologická dokumentace vrtu/sondy/rýhy	od-do	popis	
	0,0 – 0,35	jíl hlinitý zbažínělý, černošedý, vlhký	
	0,35 – 1,00+	jíl šedý, rezavě skvrnitý, oglejený, mokrý	
		Hladina podzemní vody naražená: 0,50 m ustálená: 0,30 m	
	Vzorek odebrán z hloubky od-do:

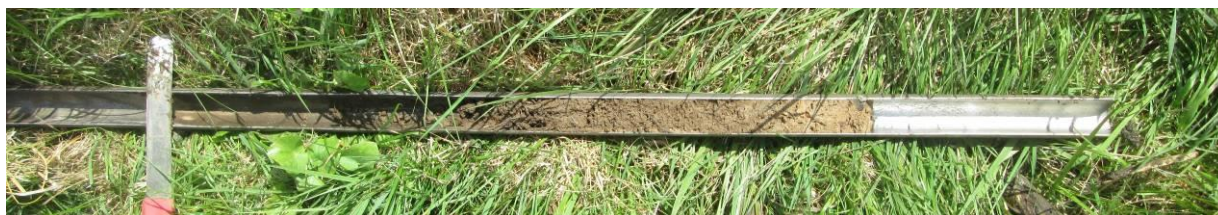
Označení sondy: S6		Číslo vzorku (Z):	
Souřadnice středu vzorkovacího čtverce =odběrného místa – GPS			
X: -689989		Y: -947875	Přesnost: odečteno z mapy
Místo odběru - popis	Zátopa plánované nádrže MVN12 – pravý břeh		
Terénní měření: pH		Vodivost:	
Geologická dokumentace vrtu/sondy/rýhy	od-do	popis	
	0,0 – 0,30	hlína tmavě hnědá s kořínky	
	0,30 – 0,80+	jíl šedý, rezavě skvrnitý, oglejený	
		Hladina podzemní vody naražená: ustálená:	
		Vzorek odebrán z hloubky od-do:

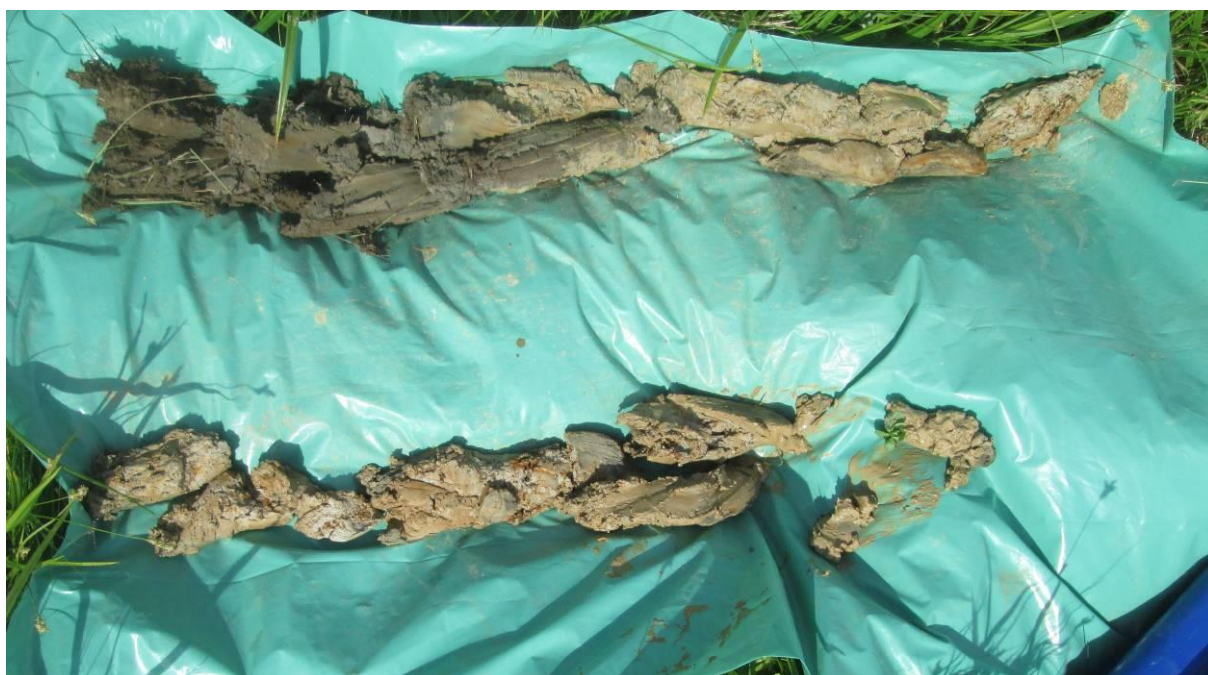
Označení sondy: S7		Číslo vzorku (Z):	
Souřadnice středu vzorkovacího čtverce =odběrného místa – GPS			
X: -689957		Y: -947841	Přesnost: 2D ± 3,9
Místo odběru - popis	Hráz plánované nádrže MVN12 – pravý břeh		
Terénní měření: pH		Vodivost:	
Geologická dokumentace vrtu/sondy/rýhy	od-do	popis	
	0,00 – 0,15	jíl zbažínělý, černošedý, vlhký	
	0,15 – 0,30	jíl prachovitý, šedý, jemnozrnný	
	0,30 – 1,80+	jíl rezavo-šedě skvrnitý, oglejený, vlhký, k bázi mokrý	
	Hladina podzemní vody naražená: 1,40 m ustálená: 0,50 m		
Vzorek odebrán z hloubky od-do: 0,15 – 1,80 m

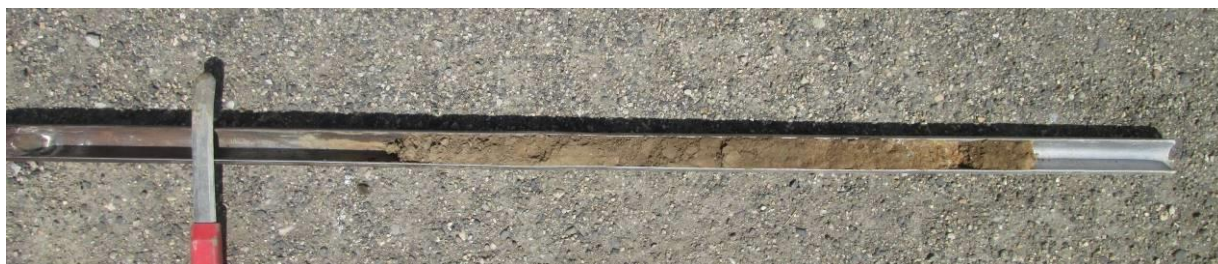
Označení sondy: S8		Číslo vzorku (Z):	
Souřadnice středu vzorkovacího čtverce =odběrného místa – GPS			
X: -690457		Y: -948679	Přesnost:2D ± 3,9
Místo odběru - popis	Západní úsek cesty HC4-R		
Terénní měření: pH		Vodivost:	
Geologická dokumentace vrtu/sondy/rýhy	od-do	popis	
	0,00 – 0,30	hlína tmavě hnědá, středně skeletovitá (příměs šterkopísku)	
	0,30 – 0,80+	hlína písčitá, rezavě hnědá, skvrnitá, k bázi přechází do eluvia	
		Hladina podzemní vody naražená: ustálená:	
		Vzorek odebrán z hloubky od-do:

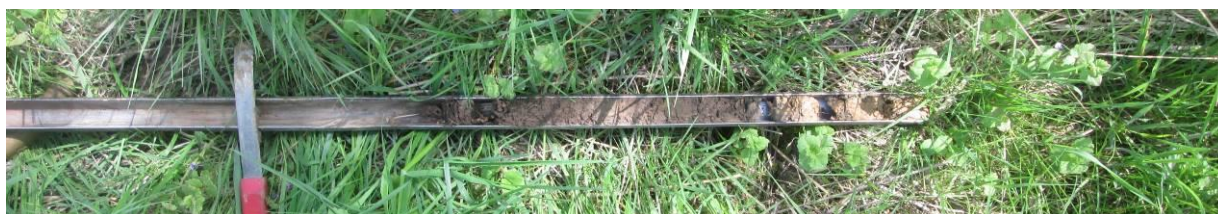
Označení sondy: S10		Číslo vzorku (Z):	
Souřadnice středu vzorkovacího čtverce =odběrného místa – GPS			
X: -688968		Y: -948184	
		Přesnost:2D ± 3,9	
Místo odběru - popis	Zátopa plánované vodní nádrže MVN7 – pravý břeh		
Terénní měření: pH		Vodivost:	
Geologická dokumentace vrtu/sondy/rýhy	od-do	popis	
	0,00 – 0,30	hlína tmavě hnědá, s kořínky	
	0,30 – 0,70+	jíl hlinitý rezavě hnědý, šedě skvrnitý, k bázi vlhký až mokrý	
		Hladina podzemní vody naražená: ustálená: Vzorek odebrán z hloubky od-do:

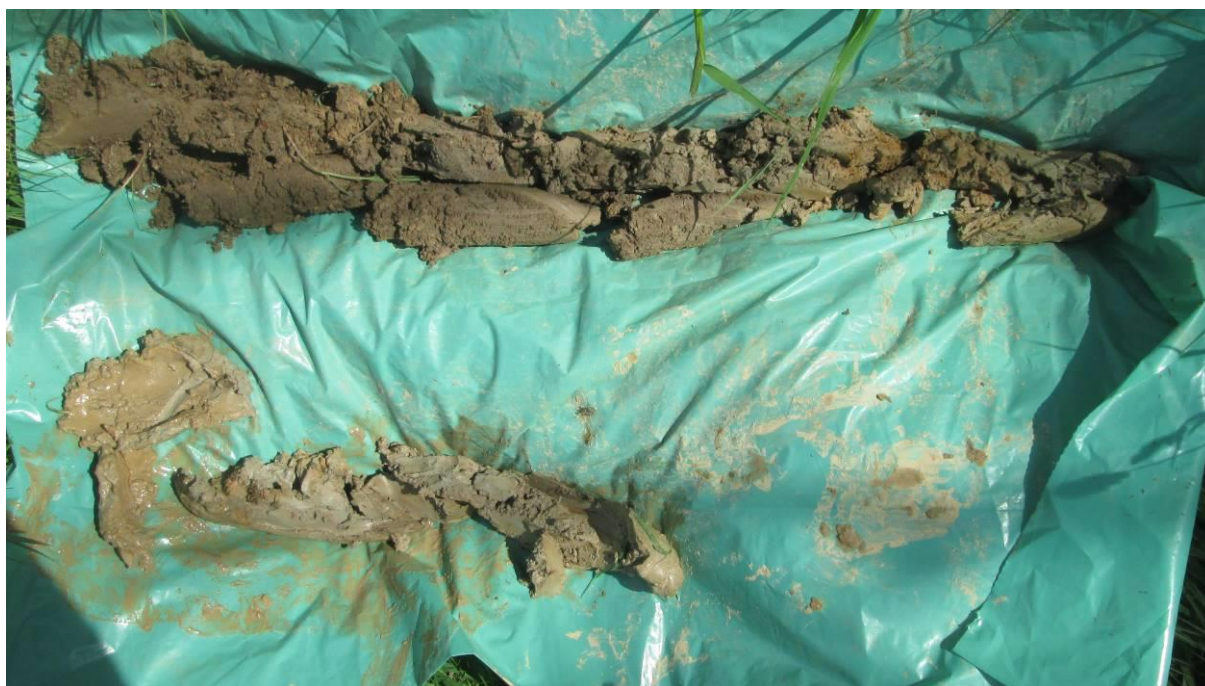
Označení sondy: S11		Číslo vzorku (Z):	
Souřadnice středu vzorkovacího čtverce =odběrného místa – GPS			
X: -688912		Y: -948168	Přesnost: 2D ± 3,9
Místo odběru - popis	Hráz plánované vodní nádrže MVN7		
Terénní měření: pH		Vodivost:	
Geologická dokumentace vrtu/sondy/rýhy	od-do	popis	
	0,00 – 0,10	hlína tmavě hnědá, s kořínky	
	0,10 – 0,50	jíl hlinitý, šedý, místy rezavě skvrnitý	
	0,50 – 1,50	jíl lehce hlinitý, šedý, rezavně skvrnitý, oglejený, vlhký, k bázi mokrý	
	Hladina podzemní vody naražená: 1,00 m ustálená: 0,60 m		
Vzorek odebrán z hloubky od-do: 0,10 – 1,50

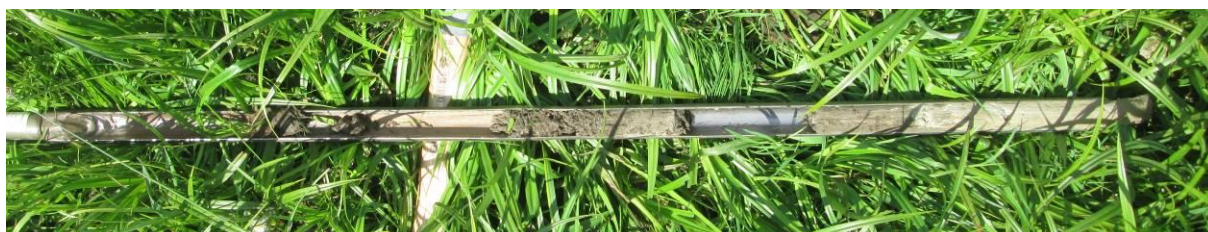
Označení sondy: S12		Číslo vzorku (Z):	
Souřadnice středu vzorkovacího čtverce =odběrného místa – GPS			
X: -688788		Y: -948095	Přesnost:2D ± 3,9
Místo odběru - popis	Zátopa plánované vodní nádrže MVN8		
Terénní měření: pH		Vodivost:	
Geologická dokumentace vrtu/sondy/rýhy	od-do	popis	
	0,00 – 0,50	jíl zbažínělý, zahliněný, černohnědý, vlhký	
	0,50 – 1,00+	jíl lehce hlinitý, šedý, místy rezavě skvrnitý, mokrý	
	Hladina podzemní vody naražená: 0,50 m ustálená: 0,10 m		
Vzorek odebrán z hloubky od-do:

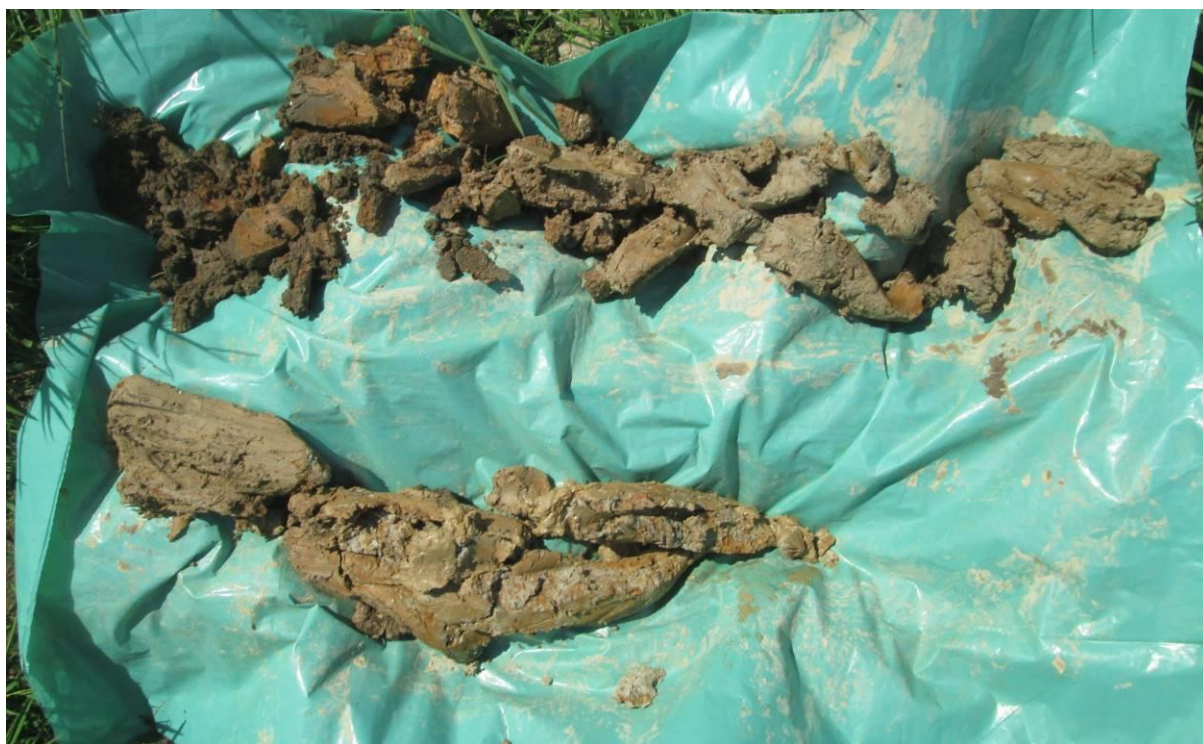
Označení sondy: S13		Číslo vzorku (Z):	
Souřadnice středu vzorkovacího čtverce =odběrného místa – GPS			
X: -688758		Y: -948094	Přesnost:2D ± 3,9
Místo odběru - popis	Hráz plánované vodní nádrže MVN8		
Terénní měření: pH		Vodivost:	
Geologická dokumentace vrtu/sondy/rýhy	od-do	popis	
	0,00 – 0,15	jíl zbažínělý, zahliněný, černohnědý, vlhký	
	0,15 – 1,70+	jíl šedý, rezavně skvrnitý, oglejený, vlhký, k bázi mokrý	
		Hladina podzemní vody naražená: 1,20 m	
		ustálená: 0,80 m	
	Vzorek odebrán z hloubky od-do: 0,15 – 1,70

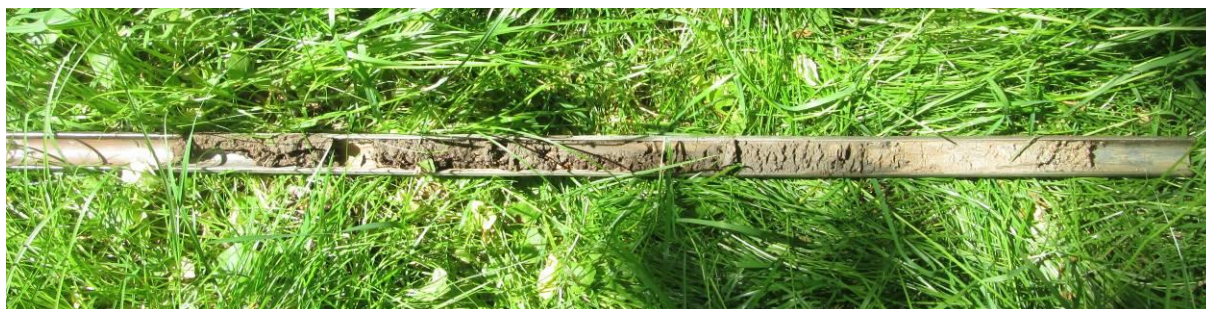
Označení sondy: S14		Číslo vzorku (Z):	
Souřadnice středu vzorkovacího čtverce =odběrného místa – GPS			
X: -687574		Y: -948599	Přesnost: 2D ± 3,9
Místo odběru - popis	Zátopa plánované nádrže MVN9 – levý břeh		
Terénní měření: pH		Vodivost:	
Geologická dokumentace vrtu/sondy/rýhy	od-do	popis	
	0,00 – 0,40	jíl zbažinělý, zahliněný, černohnědý, vlhký	
	0,40 – 0,60	jíl šedý, vlhký	
	0,60 – 0,80	jíl šedo-rezavě skvrnitý, oglejený, mokrý	
	0,80 – 1,00+	písek s příměsí jílu, mokrý (říční naplaveniny)	
		Hladina podzemní vody naražená: 0,60 m ustálená: 0,15 m	
		Vzorek odebrán z hloubky od-do:

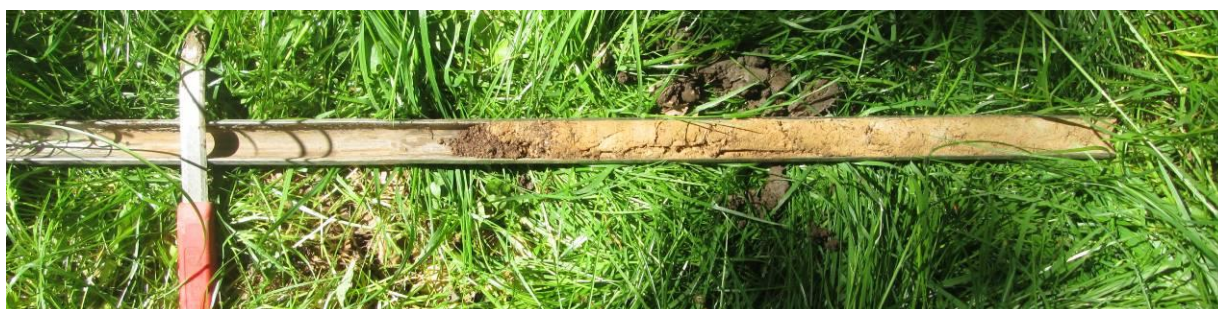
Označení sondy: S15		Číslo vzorku (Z):	
Souřadnice středu vzorkovacího čtverce =odběrného místa – GPS			
X: -687579		Y: -948609	Přesnost: 2D ± 3,9
Místo odběru - popis	Zátopa plánované nádrže MVN9 – pravý břeh		
Terénní měření: pH		Vodivost:	
Geologická dokumentace vrtu/sondy/rýhy	od-do 0,00 – 0,15	popis hlína černohnědá, humózní (lesní humus)	
	0,15 – 0,70+	jíl rezavý,,šedě skvrnitý	
		Hladina podzemní vody naražená: ustálená:	
		Vzorek odebrán z hloubky od-do:
