k.ú. Andělka a k.ú. Předlánce

pozemková úprava

předběžný inženýrsko geologický
a hydrogeologický průzkum
pro společná zařízení KPÚ

květen 2018

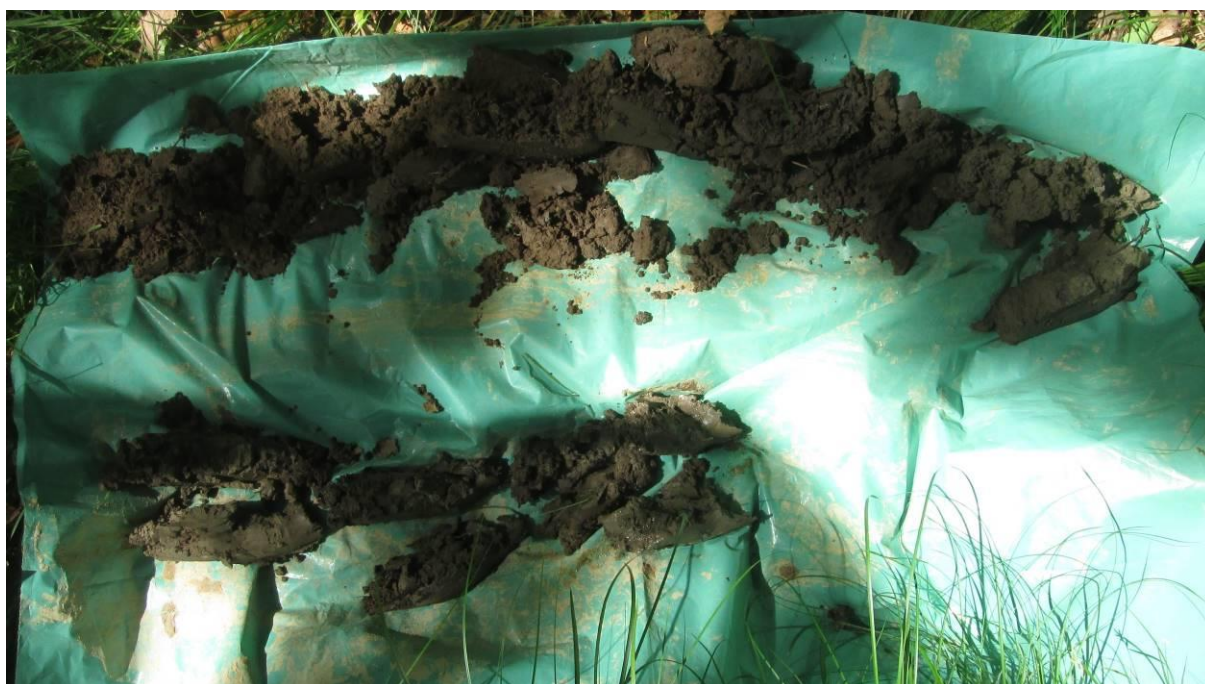
Označení sondy: S16		Číslo vzorku (Z):	
Souřadnice středu vzorkovacího čtverce =odběrného místa – GPS			
X: -687553		Y: -948611	Přesnost: 2D ± 3,9
Místo odběru - popis	Zátopa plánované nádrže MVN9 – pravý břeh		
Terénní měření: pH		Vodivost:	
Geologická dokumentace vrtu/sondy/rýhy	od-do	popis	
	0,00 – 0,80	hlína tmavě černohnědá, s rezavými polohami, jílovitá, lehce oglejená	
	0,80 – 1,70+	jíl tmavě šedý, slabě rezavě skvrnitý, oglejený, vlhký, k bázi mokrá	
		Hladina podzemní vody naražená: ustálená:	
	Vzorek odebrán z hloubky od-do: 0,8 -1,7

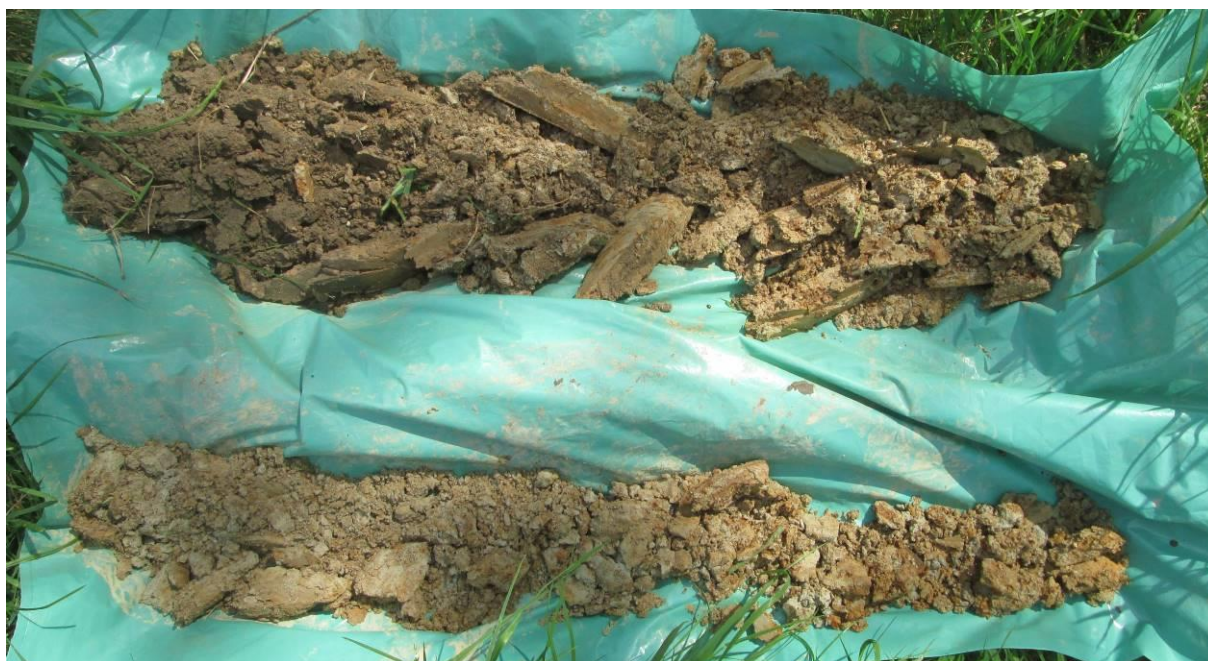
Označení sondy: S17		Číslo vzorku (Z):	
Souřadnice středu vzorkovacího čtverce =odběrného místa – GPS			
X: -687109		Y: -949393	Přesnost: 2D ± 3,9
Místo odběru - popis	Trasa cesty VC17 – louka v nivě		
Terénní měření: pH		Vodivost:	
Geologická dokumentace vrtu/sondy/rýhy	od-do	popis	
	0,00 – 0,20	hlína hnědá	
	0,20 – 0,80	jíl šedo-rezavě skvrnitý, oglejený	
	0,80 – 2,00+	jíl písčitý šedo-rezavě skvrnitý, oglejený	
	Hladina podzemní vody naražená: ustálená:		
Vzorek odebrán z hloubky od-do: 0,2 -2,0
