Studie odtokových poměrů Dobřany v katastrálních územích Dobřany, Šlovice u Plzně, Chlumčany u Přeštic a Vstíš

Analytická část

Předmětem zpracování je „Studie odtokových poměrů Dobřany 2018“. Účelem je vypracování studie odtokových poměrů v katastrálních územích Dobřany, Šlovice u Plzně, Chlumčany u Přeštice a Vstí, která vyhodnotí především odtokové a erozní poměry, navrhne systém protierozních a protipovodňových opatření a vyhodnotí účinnost navržených opatření.

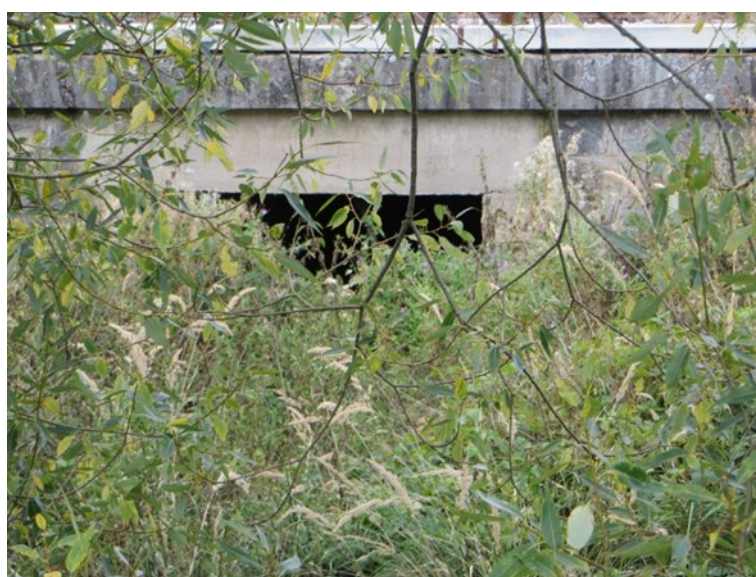
Obrázek 3: Kritický bod 1, výtok

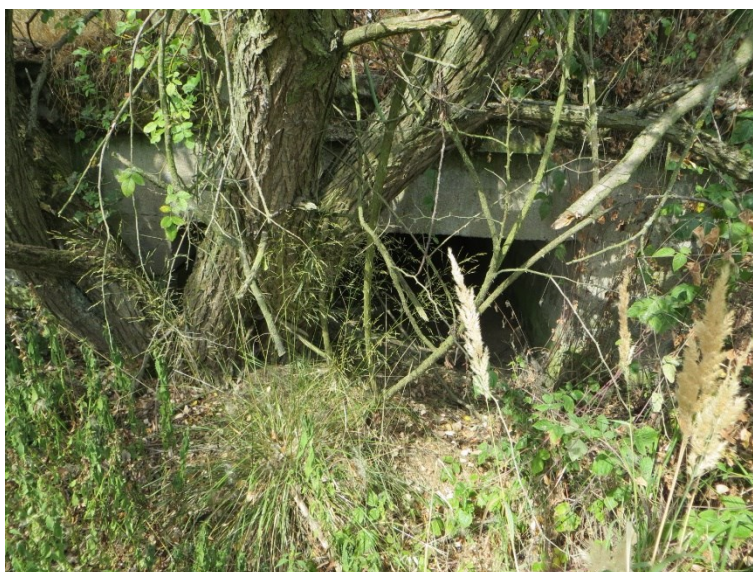
Obrázek 4: Kritický bod 1, nátok

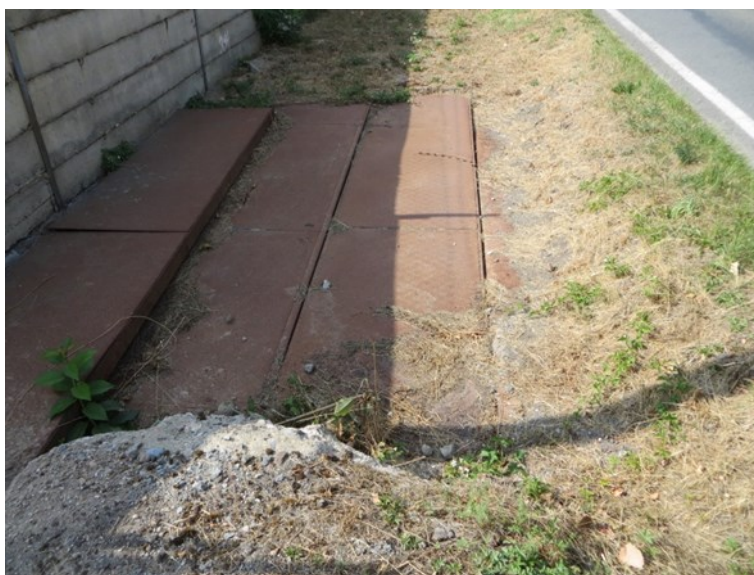
Kritický bod 2 se nalézá v jižní části řešeného území na bezejmenné vodoteči (IDVT 10267961). Jedná se o zaústění do potrubí, které následně vede pod místní fotovoltaickou elektrárnou. Rozměry propustku z důvodu nepřístupnosti nebyly zjištěny a nebyla ověřena jejich kapacita.

Propustek byl pravděpodobně zrušen vlastníkem objektu. Vodoteč vedoucí k danému kritickému bodu byla na několika místech přerušena (objekt obory a výběh koní) a samotné koryto bylo na mnoha místech zaneseno sedimenty. Voda k danému bodu přitéká ze zemědělského pozemku, který se nalézá severně nad obcí Chlumčany. Při jednání se zástupci obce Chlumčany bylo poukázáno na skutečnost, že majitel daného průmyslového objektu sám aktivně řeší problémy s daným kritickým bodem.

Obrázek 5: Kritický bod 2

Obrázek 6: Kritický bod 2

Propustek dle výpočtu není dostatečně kapacitní. Zde je však nutné zmínit, že danou problematiku řeší sám majitel objektu.

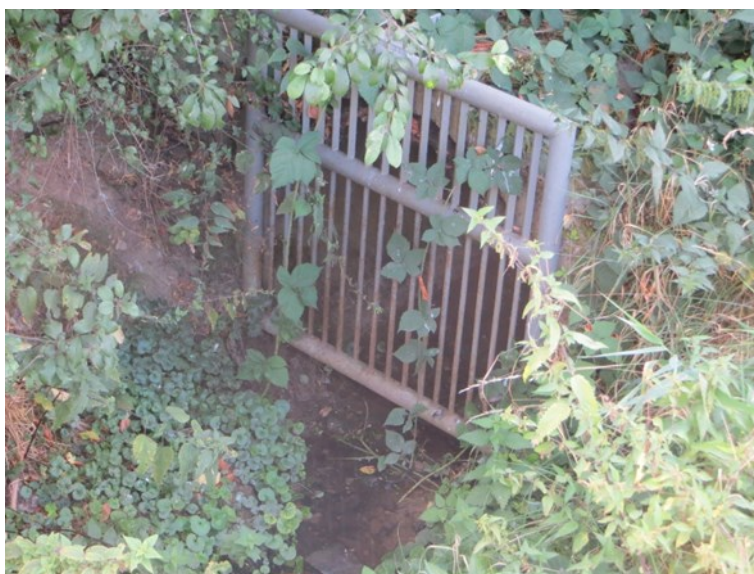
Obrázek 8: Kritický bod, vtok do areálu

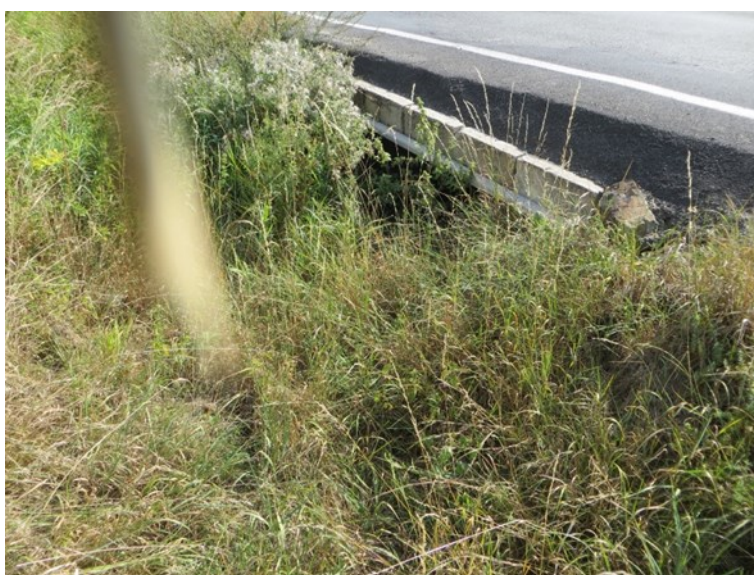
Obrázek 9: Kritický bod, mostek pod železnicí (vtok)

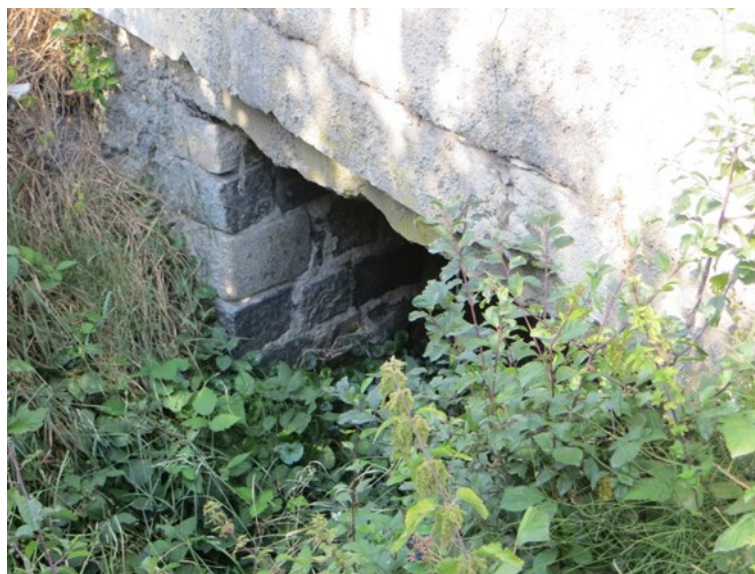
Obrázek 10: Kritický bod, mostek pod železnicí (výtok)

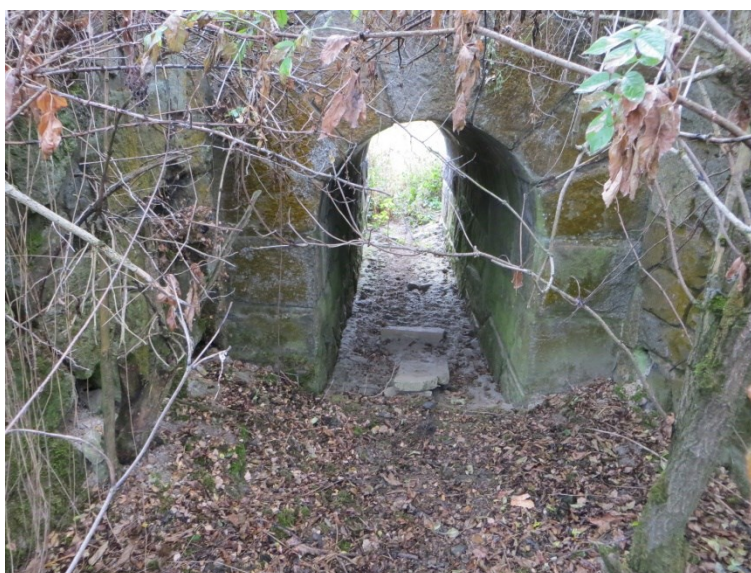
Obrázek 16: Kritický bod 5, výtok

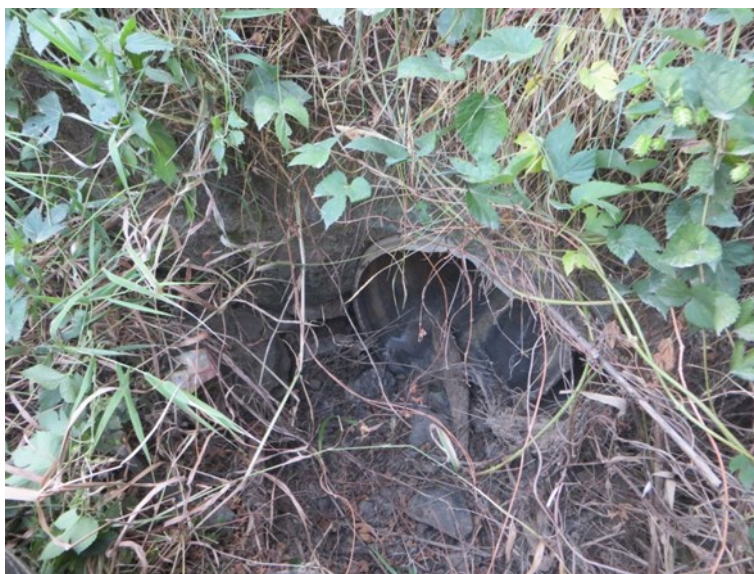
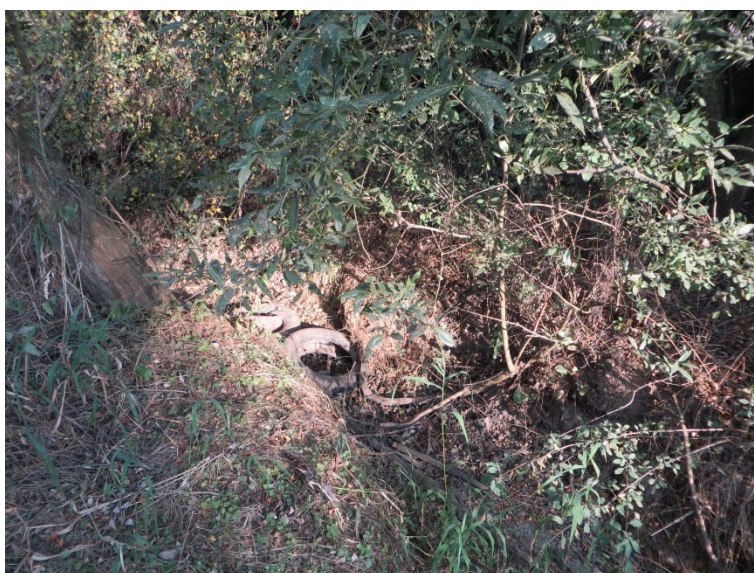
Obrázek 21: Kritický bod 7, vtok

Obrázek 22: Kritický bod 7, vtok

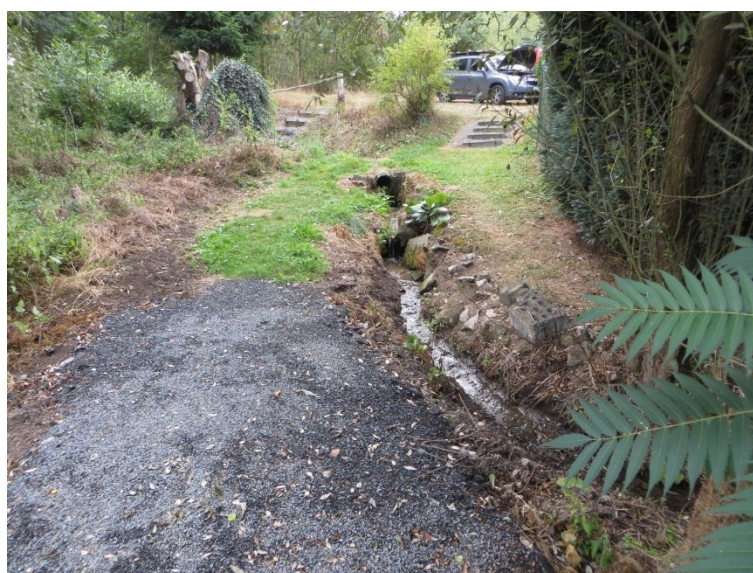
Obrázek 25: Kritický bod, zatrubněný propustek

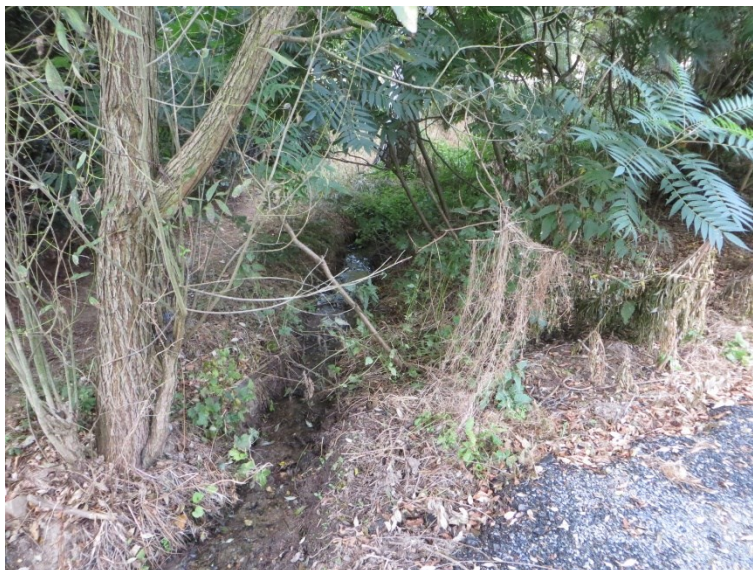
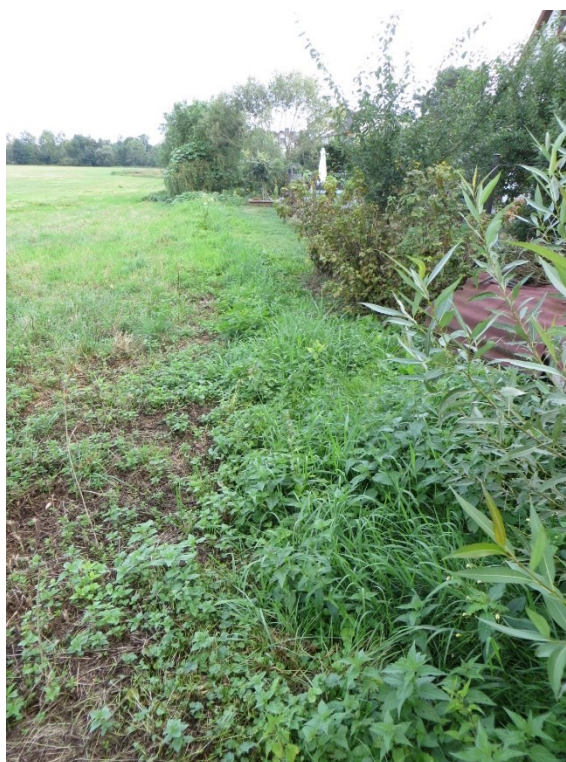
Obrázek 26: Vodoteč vedoucí od kritického bodu

Obrázek 27: Vodoteč vedoucí od kritického bodu podél zástavby

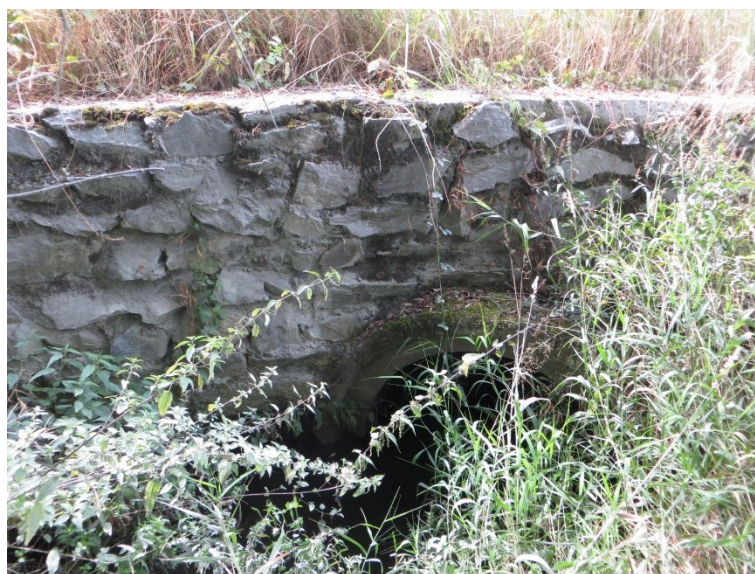
Obrázek 33: Kritický bod 10, vtok

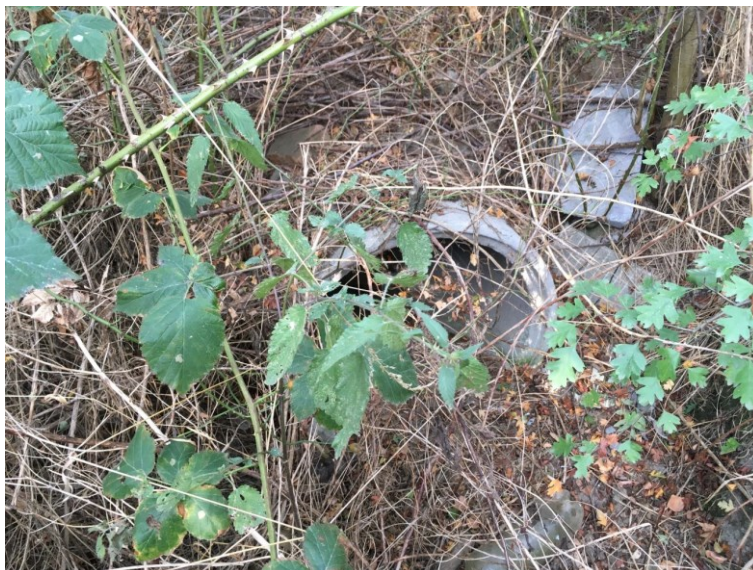
Obrázek 40: Problémový bod (propustek DN 800)

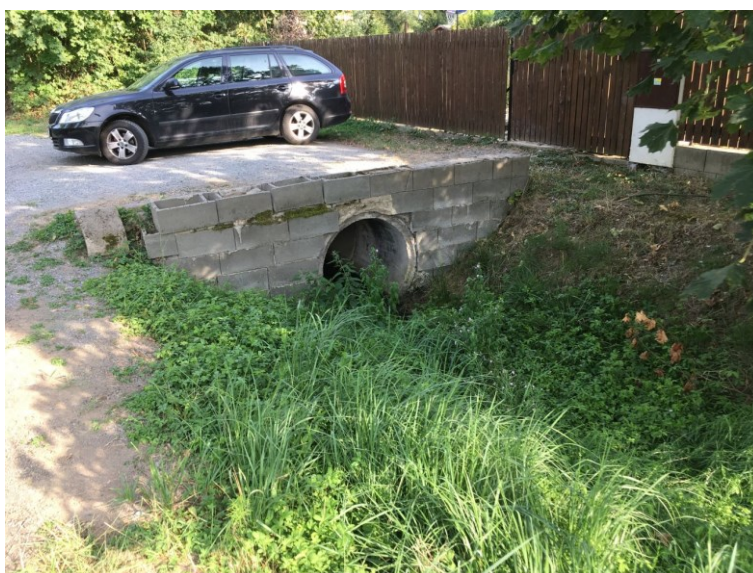
Obrázek 41: Ukázka propustku pod příjezdovou cestou (DN 1000)

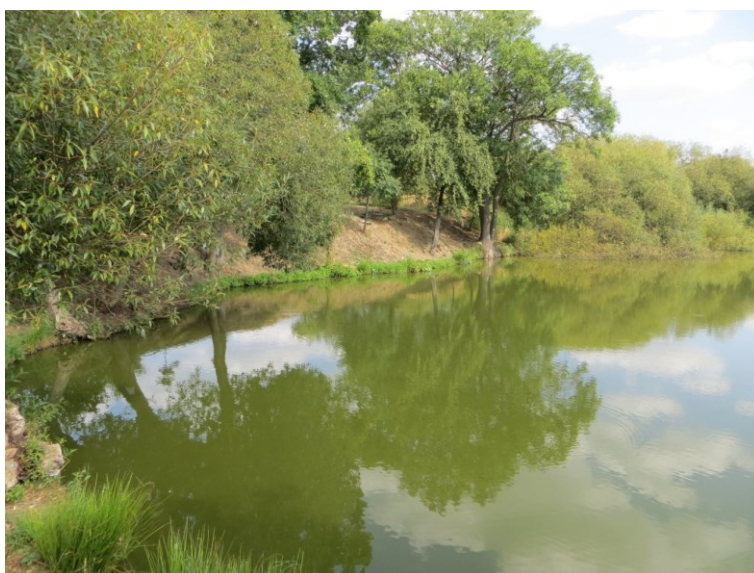
Obrázek 49: Svah s možným výskytem eroze

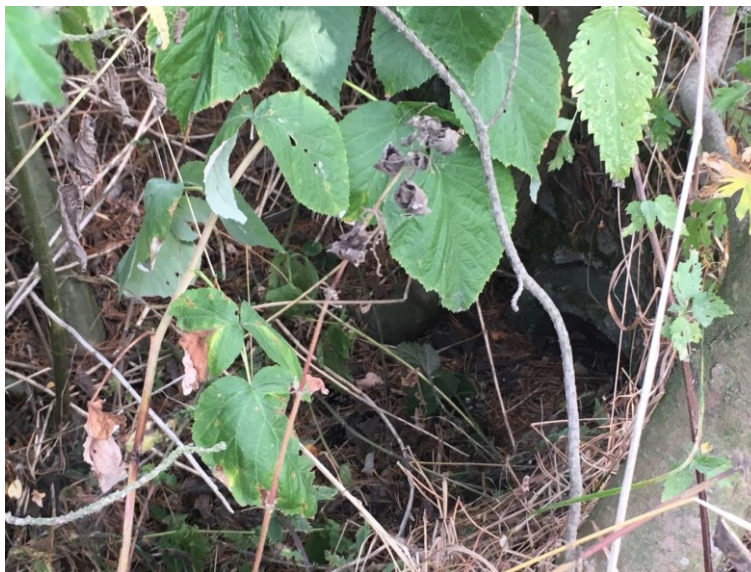
Obrázek 72: Příklad zaneseného propustku

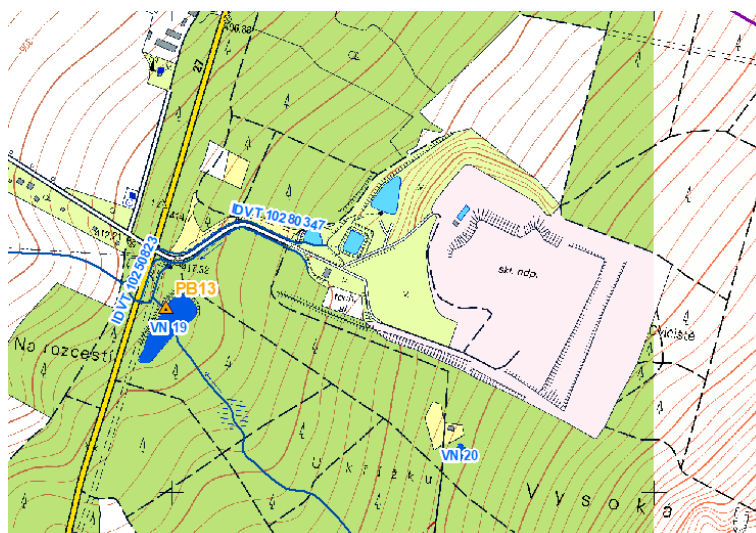
Jako problémový bod 13 byla zvolena MVN (VN 19), která se nachází jižně od skládky komunálního odpadu (Skládka Vysoká, Marius Pedersen a.s.). V době terénního průzkumu byla MVN zcela vypuštěna. Samotné těleso hráze bylo porostlé stromy vysokého věku a vykazovalo známky poškození. MVN je vybavena částečně funkčním bezpečnostním přelivem, požerákem a spodní výpustí.

Obrázek 76: Problémový bod 13

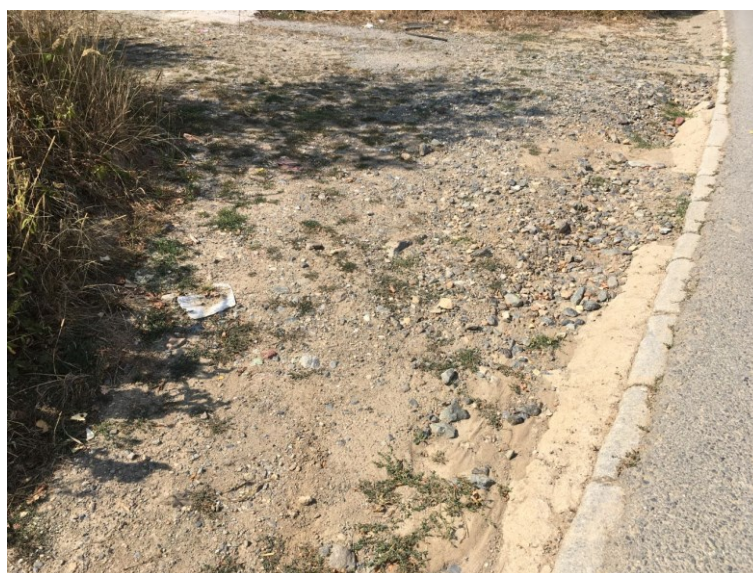
Obrázek 81: Eroze místní komunikace

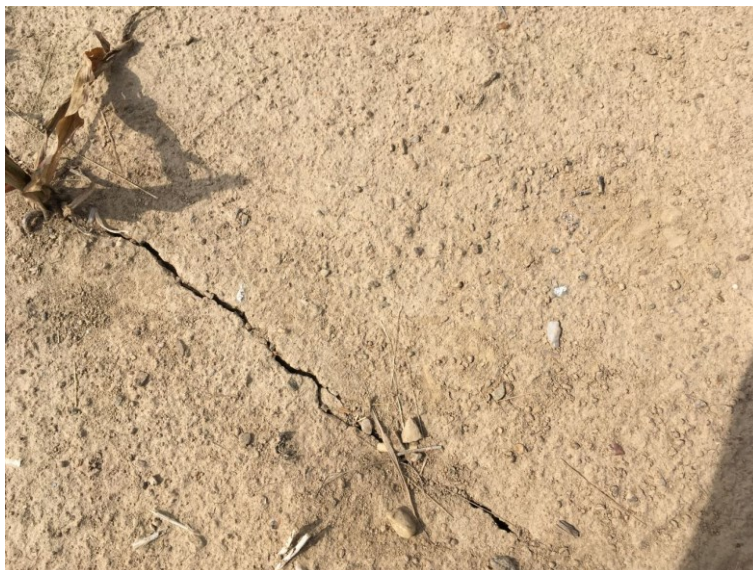
Obrázek 84: Příklad dopadu vodní eroze na řešeném území. Snímek půdy na EHP DO19.

Ke snížení erozního ohrožení v jednotlivých EHP lze doporučit kombinaci vhodných organizačních a agrotechnických opatření spolu s technickými opatřeními. Je rovněž vhodné zatravnit ty části půdních celků, které mají vyšší sklon terénu. Erozně hodnocené plochy nebo jejich části s výskytem mělkých půd (mělké půdy se nachází na EHP SL11, EHP LI03, SL01, SL04, SL06, SL07, SL12, SL13, DO27 a DO31) je doporučeno převést na trvalé travní porosty. Přípustná ztráta erozního ohrožení na mělkých půdách je 1 t.ha.rok.

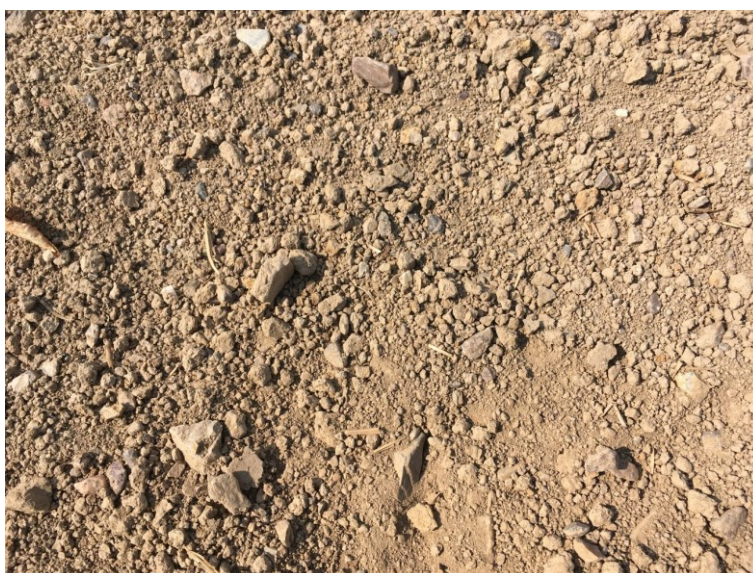
Dle terénního průzkumu a informací místních znalců byly příznaky větrné eroze patrné na částech půdních bloků jihovýchodně od města Dobřany. Dle LPIS se jedná o PB 9902/5; 9902/1; 8902/4. Hlavním důvod této skutečnosti byl spatřován v nedodržení agrotechnických postupů (neponechání posklizňových zbytků, délka obdělávaných svahů).

Obrázek 85: Příklad dopadu větrné eroze na řešeném území. Snímek půdy na EHP DO23.

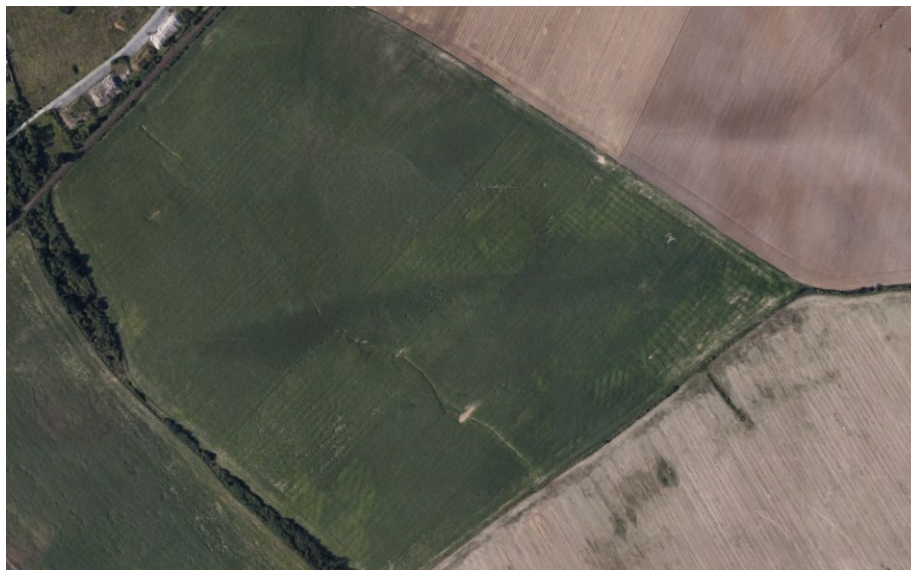
Obrázek 86: Příklad dopadu vodní eroze. V rámci údolnice je patrná dráha soustředěného odtoku. Severozápadní část EHP – DO19 (satelitní snímek z roku 2018, Mapová data Google).
