Studie odtokových poměrů k.ú. Protivín

A. 1 TECHNICKÁ ZPRÁVA – ANALÝZA ÚZEMÍ

ŘÍJEN 2019

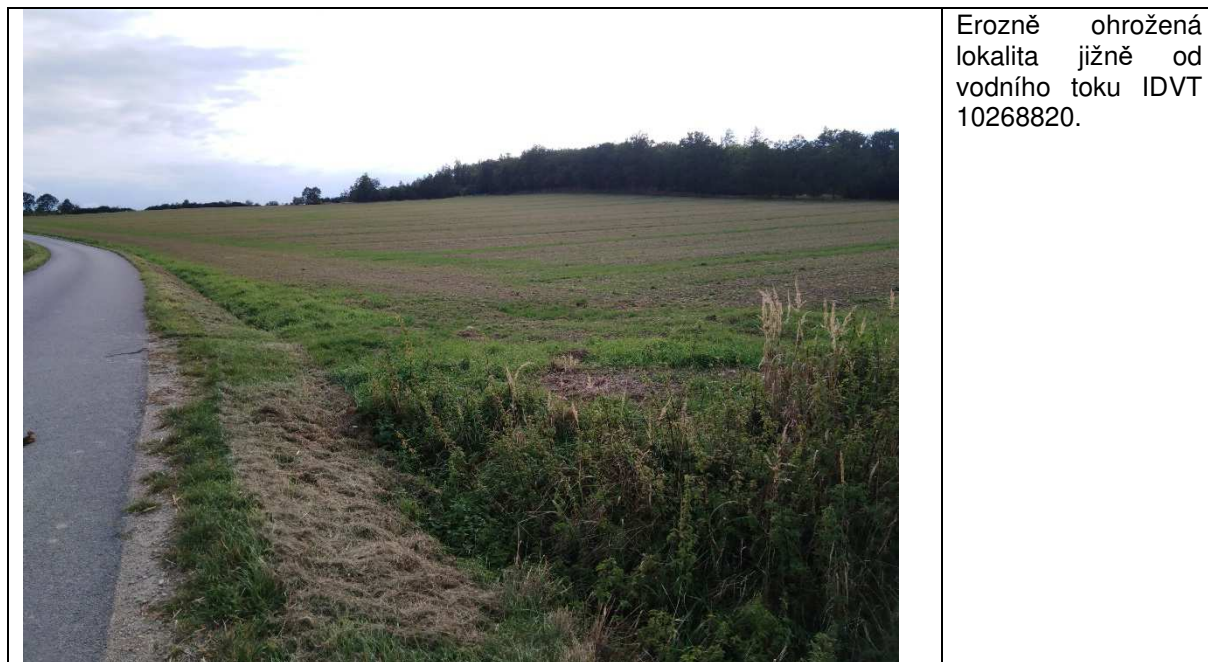
<p>Vtokový profil propustku KB pod místní komunikací (Bor – silnice I/20). Rozměry jsou $b=0,8$ m, $h=0,4$ m. Hloubka celého profilu po břehovou hranu silnice je cca 2,0 m. Kapacita propustku je nedostatečná.</p>
 	<p>Stávající koryto vodního toku IDVT 10246008 vedoucí příkopem polní cesty.</p>

<p>Počátek zatrubnění vodního toku IDVT 10268820 a zorněná údolnice.</p>
 	<p>Prizmatické koryto vodního toku IDVT 10268820 vedené podél polní cesty až k lesnímu porostu.</p>

Povodí kritického bodu tvoří ze 2/3 orná půda, z 1/3 lesní porosty. Orná půda je intenzivně obhospodařovaná a všechny vodoteče v povodí jsou zahloubené a napřímené, jeden úsek je pak zatrubněný. V části povodí dochází k eroznímu smyvu – pozemek mezi lesním porostem na západě a místní komunikací (Bor – Chvaletice).

Kritický bod se nachází v místě soutoku vodního toku ID 10246008 a ID 10268820. Vodní tok ID 10246008 pramení na kraji lesního porostu a vede ornou půdou severním směrem. U polní cesty se stáčí na severovýchod (zde se napojuje vodoteč ID 10247910) a vede podél ní a okraje lesa až k místní komunikaci. V základní mapě ČR se vodní tok od cesty odklání na východ a propustkem je veden skrz místní komunikaci – již neaktuální – propustek již není patrný. Vodní tok je v současnosti převeden propustkem přes cestu a pokračuje silničním příkopem až k propustku kritického bodu.

Vodní tok ID 10268820 pramení v lesním porostu západně od KB. Příkopem je veden podél polní cesty a od propustku přes místní komunikaci vedoucí z Boru do Chvaletic je zatrubněn. Po cca 280 m je vyveden opět na povrch a pokračuje lichoběžníkovým korytem až k soutoku s ID 10246008, kde se nachází KB.

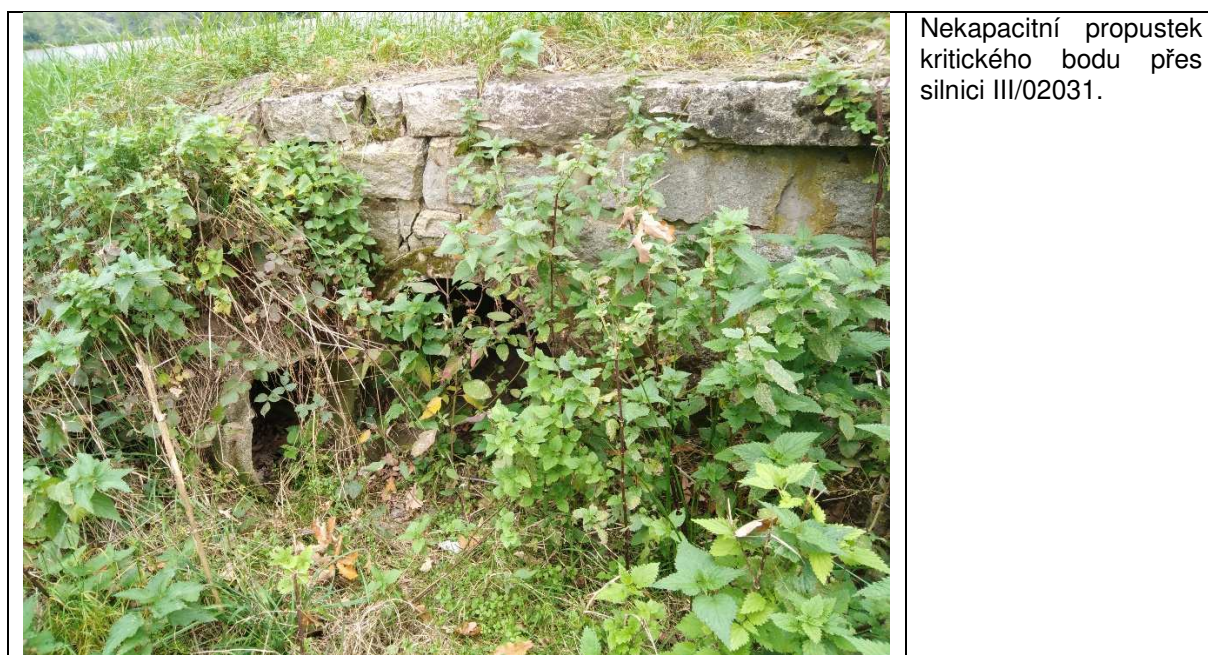
Tabulka 8 Fotodokumentace a popis lokality Protivín_02

<p>Silnice III/0231 ze které voda zaplavuje dům č.p. 35.</p>
 	<p>Ohrožený dům č.p. 35 situovaný ve strži, která vznikla na místě staré cihelny.</p>

<p>Opevněné lichoběžníkové koryto vedoucí podél strže.</p>
 	<p>Vyústění ze zatrubnění, které je vedeno přes rozsáhlé pozemky orné půdy, do opevněného koryta.</p>

Nově definovaný kritický bod leží na vodním toku IDVT 12000836 u silnice III/02031, přes kterou vodní tok převádí propustek o dimenzi DN600. Za zvýšených průtoků kapacita propustku nedostačuje a voda zaplavuje silnici i přilehlý objekt č.p. 35.

Vodní tok má charakter spíše melioračního zařízení, které odvodňuje rozsáhlé pozemky orné půdy a je do něho zaústěna podrobná trubní drenáž. Pod silnicí I/20 vede lichoběžníkovým příkopem, který je po cca 160 m zatrubněn. Jeho výust' se nachází cca 180 m od KB, zde má již vodoteč charakter opevněného lichoběžníkového koryta. V době průzkumu bylo koryto vyschlé. Povodí vodního toku je tvořeno téměř výhradně ornou půdou, která je přerušena silnicí I/20.

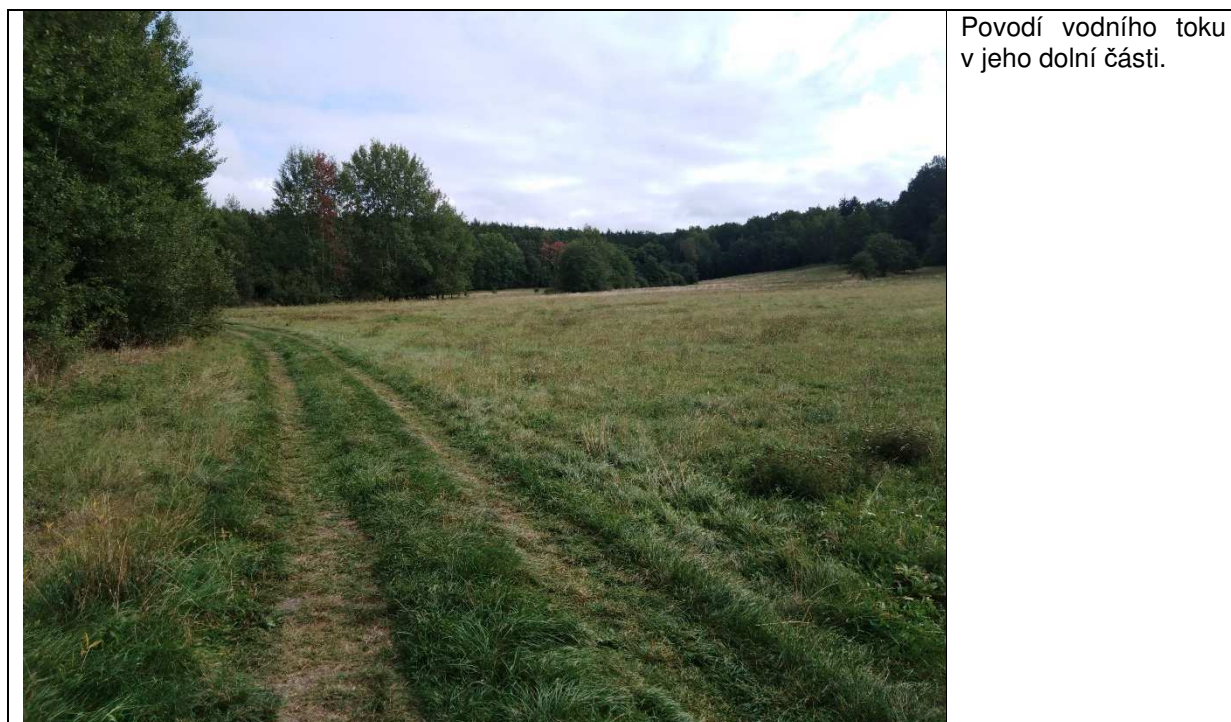
<p>Obdélníkový vtokový profil ($b=0,6$ m, $h=0,9$ m) do zatrubnění DN 400.</p>
 	<p>Ohrožená zástavba.</p>

<p>Koryto vodního toku nad propustkem kritického bodu vedoucí podél zahrady.</p>
 	<p>Zanesený nefunkční propustek před stočením vodního toku směrem na západ.</p>

Kritický bod na u vpusti vodního toku 10281506 do zatrubnění, které ústí do malého rybníčku. Vpust' není dostatečně kapacitní a za zvýšených průtoků zaplavuje okolní zástavbu č.p. 722 a 721. Vodní tok pramení v lesním porostu jižně od kritického bodu, kudy vede relativně přírodním korytem. Napájí drobnou vodní nádrž a dále vede trvalými travními porosty napřímeným a zahloubeným korytem, které není trasováno zcela v původní údolnici vodního toku. Povodí vodního toku je tvořeno především lesními porosty, zčásti pak trvalými travními porosty, ale také vilovou zástavbou se zahradami.

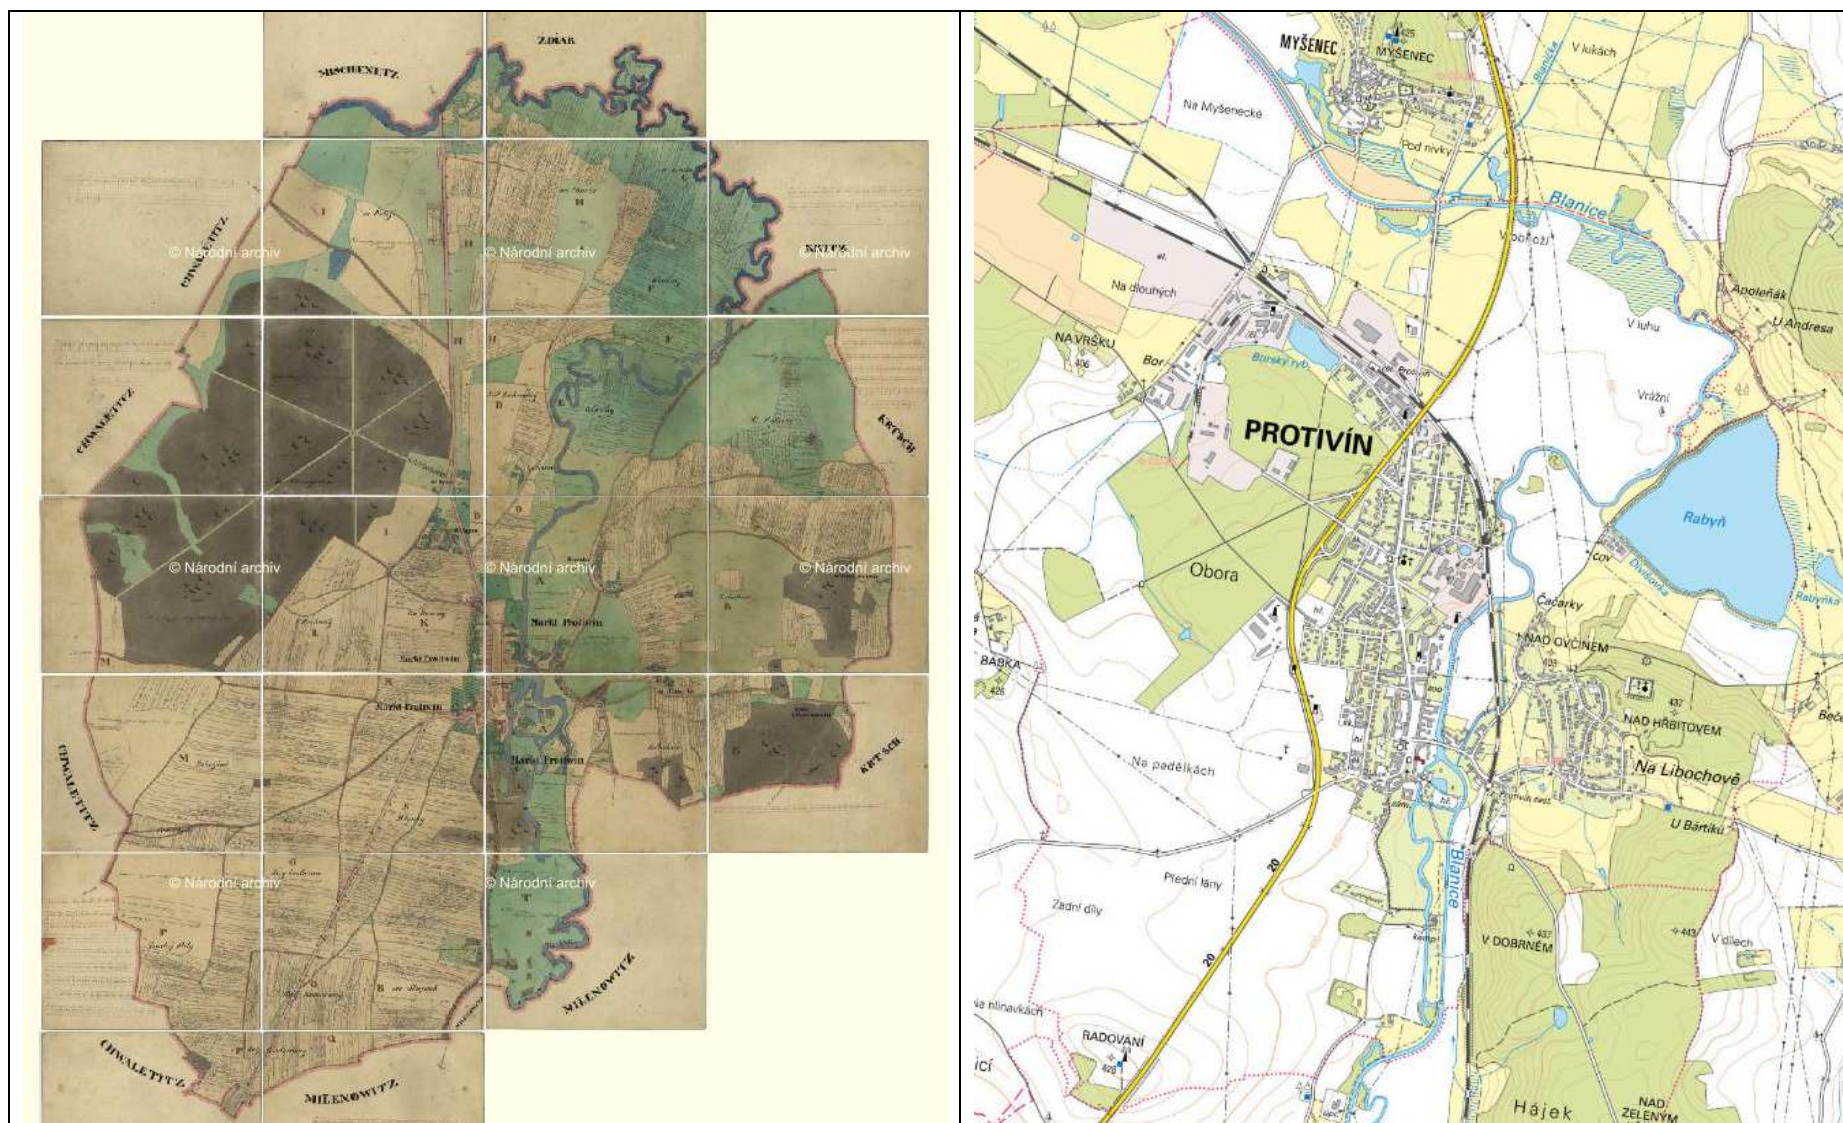
Obrázek 10 Porovnání současné základní mapy a císařských otisků při náhledu na město Protivín a okolí

Na mapách je patrný rozdíl ve využití území zejména v nivě Blatiny, kde trvalé travní porosty vystřídala orná půda. S tím souvisí napřímení a zahloubení řeky Blanice v minulém století. V neposlední řadě se výrazně změnila mozaikovitost orné půdy, kdy na každém pozemku byla pěstována odlišná plodina, oproti současnosti, kdy je jedna plodina pěstována na desítkách až stovkách hektarů.

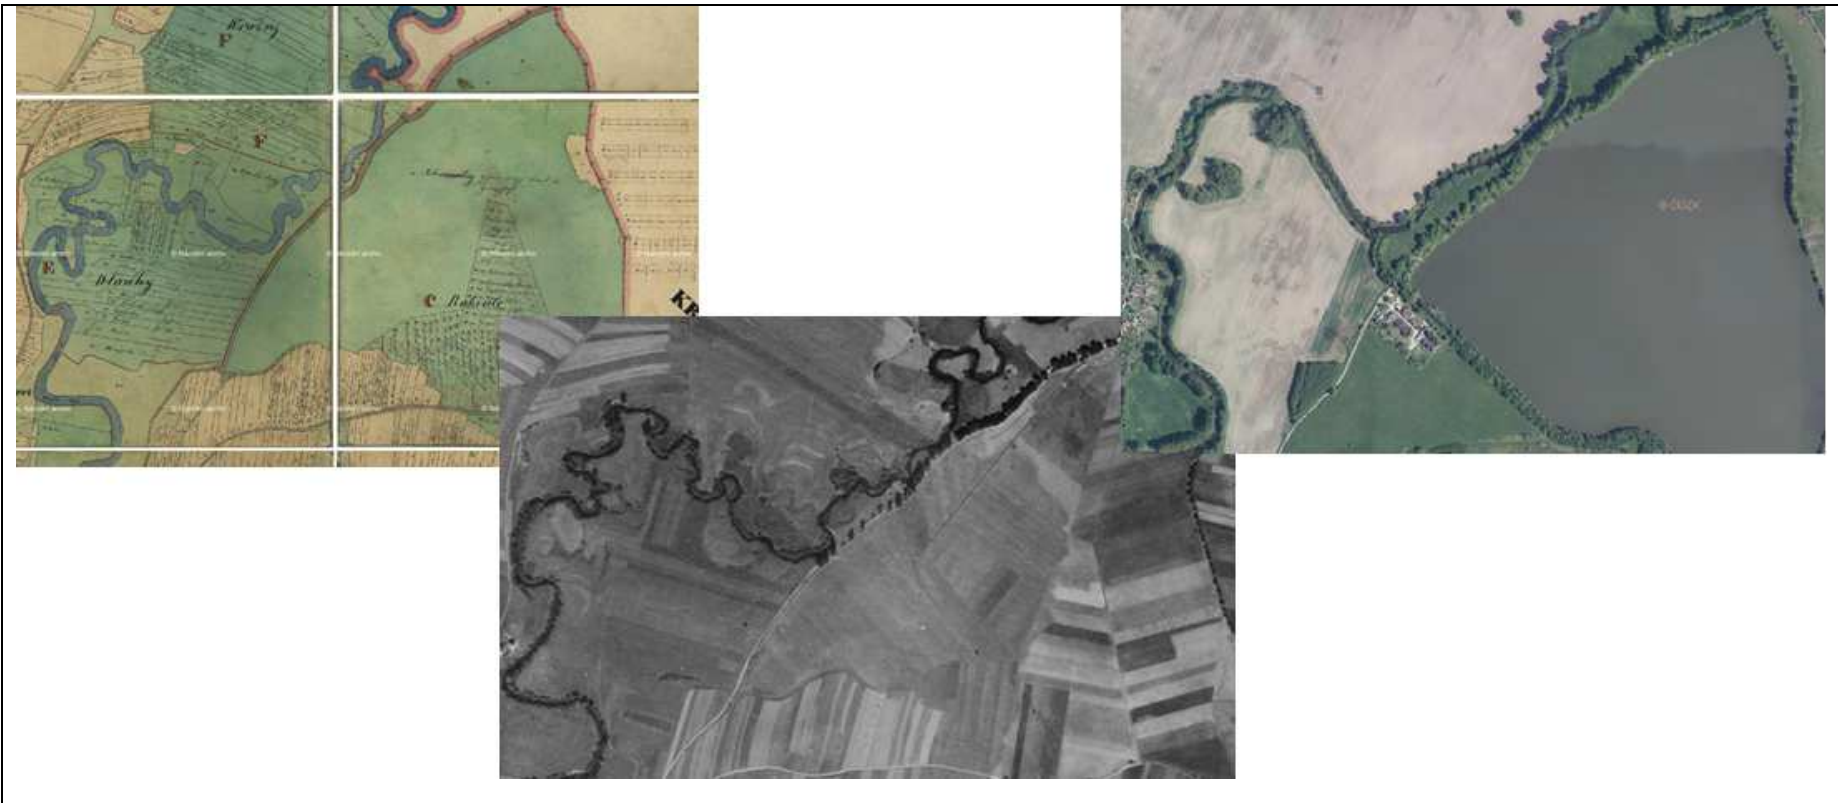
Obrázek 11 Porovnání císařských otisků, leteckého snímku z 50. let a ortofotomapy z roku 2018 nad lokalitou rybníka Rabyň

Rybník Rabyň zrušen na konci 18. století a obnoven na konci 80. let. Původní meandrující koryto bylo napříměno společně s obnovením rybníka, nicméně hlavní vinutí původní trasy bylo zachováno. Je patrné rozsáhlé zatravnění v nivě Blanice, která je v současnosti zorněna.

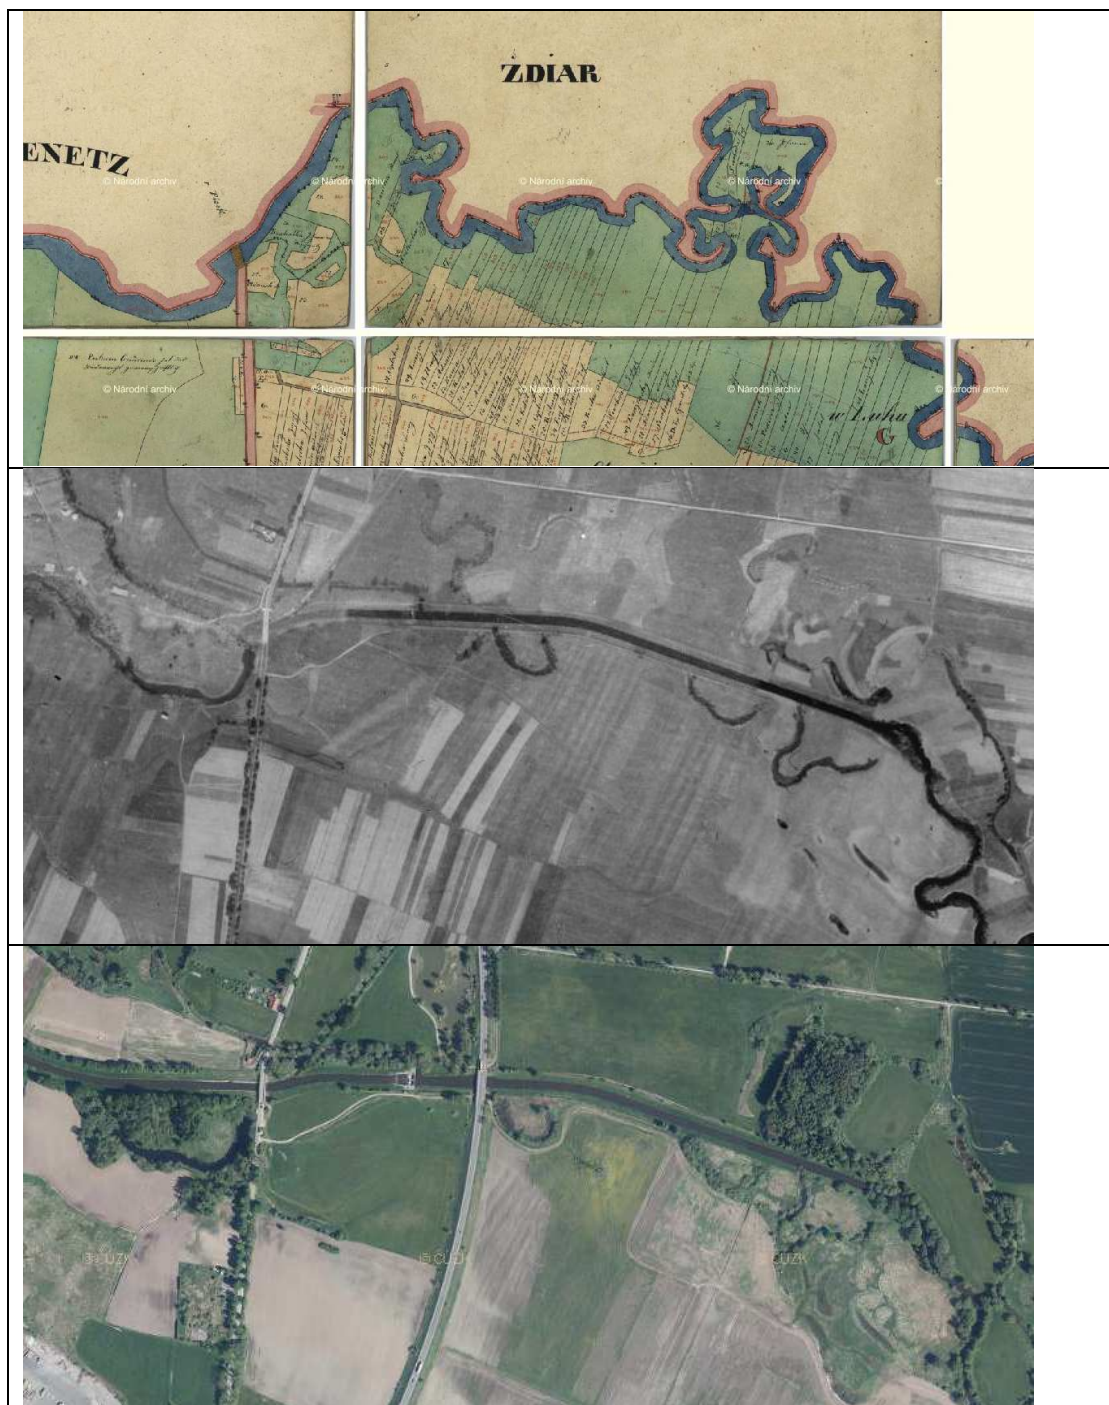
Obrázek 12 Porovnání císařských otisků, leteckého snímku z 50. let a ortofotomapy z roku 2018 nad IDVT 10236405

Původní trasa řaky Blanice v severní části území. Ještě v 19. století vytvářel vodní tok výrazné meandry a niva vodního toku byla zatravněná. V průběhu 20. století byla provedena regulace vodního toku, který byl napřímen, zahlouben a břehy byly ohrázovány, aby byla ochráněna zemědělská půda před pravidelnými rozlivy a mohla být zorněna. Byla ponechána některá původní ramena meandrující řeky, která jsou však od stávajícího toku oddělena. Ze snímků je patrné, že v současnosti je v území mnohem více rozptýlené vegetace než v minulosti.
