Inženýrsko geologický a hydrogeologický posudek

Říjen 2016

Lokalita: k.ú. Býkev, Byšice, Kokořín, Malý Újezd, Mělnická Vrutice- Mělnické Vtelnno, Skramouš, Vysoká Libeň, Radouň, Zálezlice

Stavba: rekonstrukce polních cest

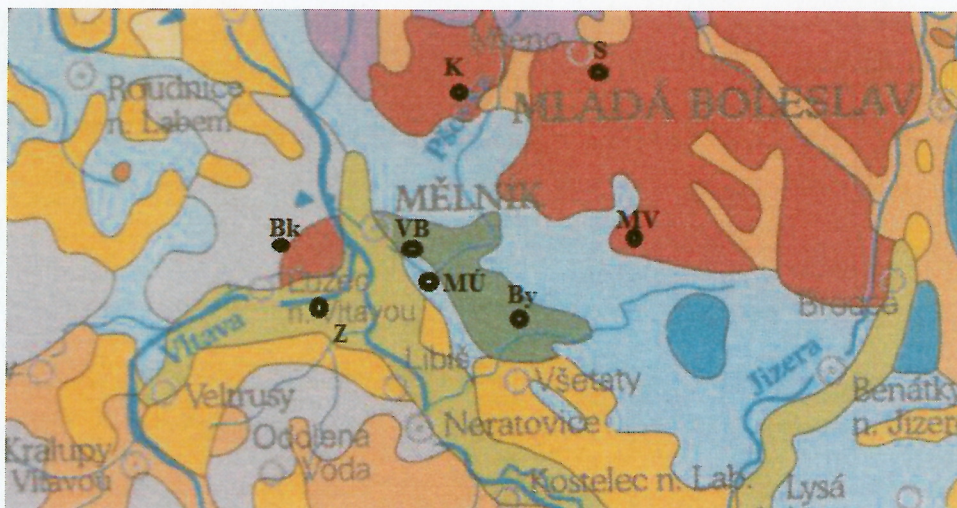
Obr.3 pedologická mapa území

Na území se vyskytuje řada půdních typů. Půdotvorný substrát je téměř shodný, jedná se o zvětraliny mladšího mesozoika- křída - turonu. Jsou to pískovce, slepence, opuky, jílovité vápence, slínovce, prachovce a vápence. Dále jsou to sedimenty pleistocénu zastoupené sprašemi, sprašovými hlínami, svahovinami, glaciálními uloženinami (tilly) a fluvioglaciální a terasové sedimenty (šterkopísky a písky). V nejnižších místech jsou to holocení nivní a organogenní sedimenty a ojediněle váté písky.

V tabulce jsou uvedeny půdní typy a území kde se vyskytují dle pedologické mapy - obr.3

Půdní typ	území
Černozem	Býkev
Hnědozem	Býkev, Mělnická Vrutice, Vysoká Libeň-Radouň, Kokořín a Skramouš
Pararendziny	Malý Újezd, Vysoká Libeň-Radouň
Nivní půdy	Zálezlice
Černice	Velký Borek, Byšice

Podloží cest : převažují zeminy vhodné , spraše s podílem šterků- červeně orámované (80%), nevhodných zemín je 20% - zeleně orámované - nivní půdy a aluvia.

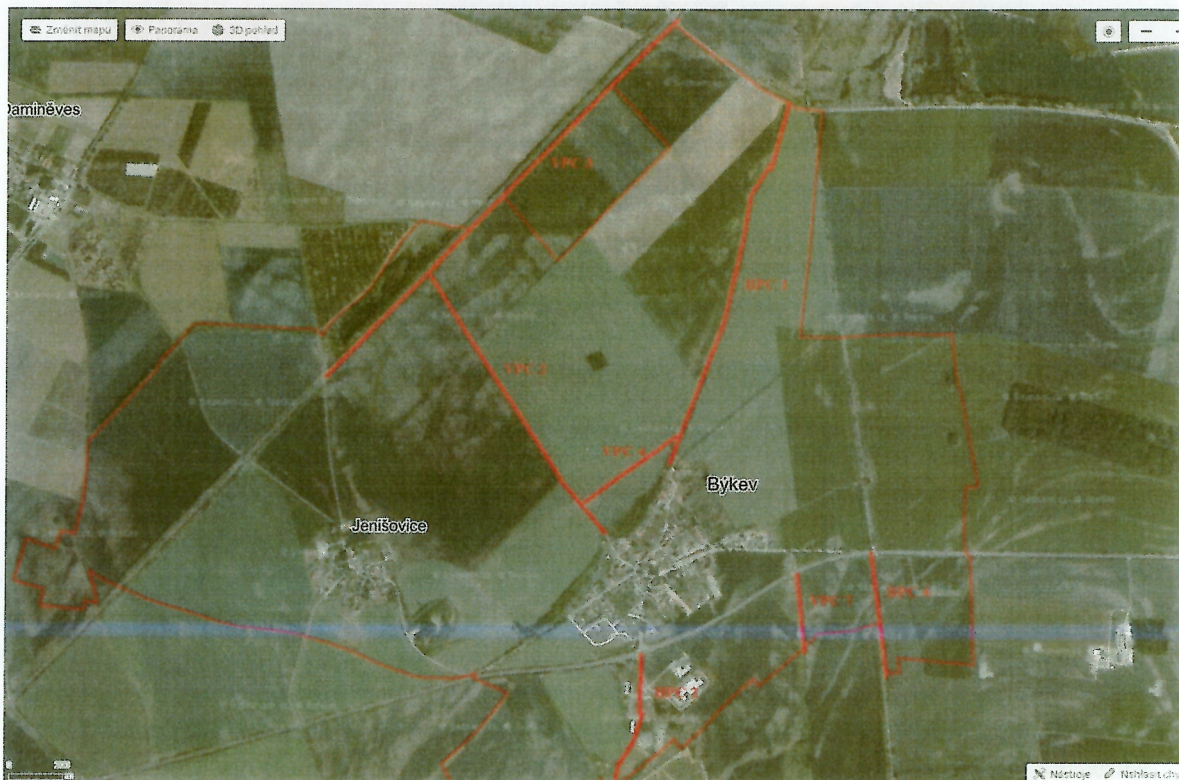
Obr.4 - letecký snímek s vyznačenými cestami (červeně)

Cesta	popis	únosnost
DPC 4	Cesta zpevněná štěrkem, průjezdná	Vysoká
HPC 2	Cesta dobře zpevněná -průjezdná	vysoká
VPC 1	Část cesty zpevněné štěrkem a průjezdná, dále zarostlá s pevným podkladem	Vysoká až střední
VPC 2	Cesta zpevněná, uježděná, končí v poli	vysoká
VPC 3	Začátek cesty pevný, dále cesta téměř neexistuje - pole	Vysoká, nízká
VPC 4	Cesta zpevněná štěrkokískem, průjezdná	střední
VPC 7	Cesta zpevněná dále postupně zarostlá travou, málo používaná	Vysoká, dále střední až nízká

Většina téměř všechny cesty jsou užívané, některé málo. Povrch je většinou zpevněný.

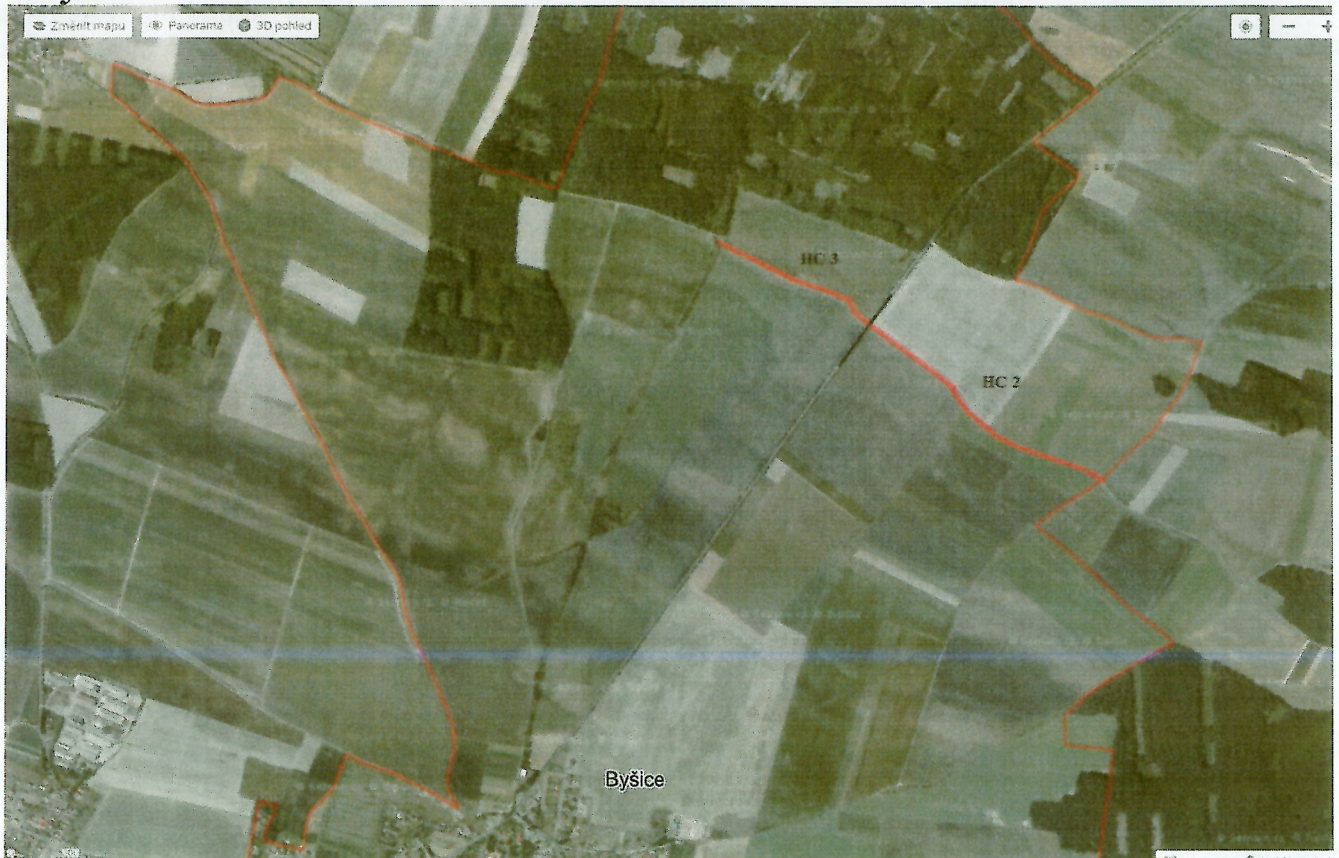
Obr.7 - letecký snímek s vyznačenými cestami

Cesta	popis	únosnost
HC 2	Cesta zpevněná štěrkem, průjezdná	Vysoká
HC 3	Cesta dobře zpevněná -průjezdná	vysoká

Většina téměř všechny cesty jsou užívané, dobře udržované, zpevněné. Povrch je většinou bez výtluků.

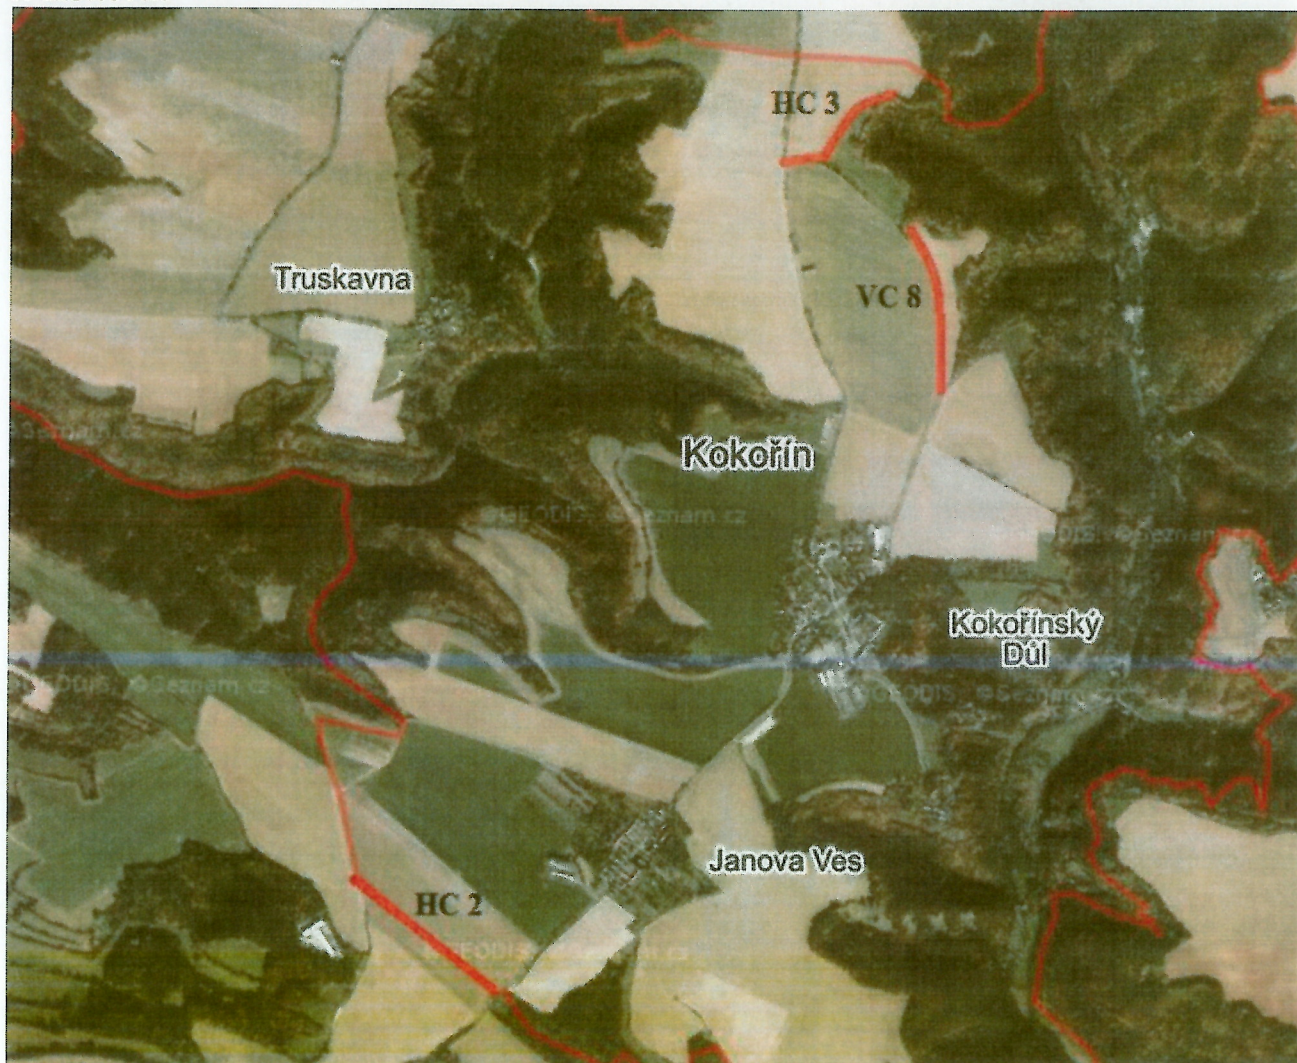
Obr.10 - letecký snímek s vyznačenými cestami

Cesta	popis	únosnost
HC 3	Cesta zpevněná štěrkem, zarostlá, průjezdná obtížně až ke krmelci, dále cesta zarostlá stromy - téměř neexistuje. V lese náznak cesty.	Střední až vyšší
VC 8	Cesta neexistuje - pole	
HC 2	Cesta neexistuje - pole

Většina téměř všechny cesty jsou užívané, dobře udržované, zpevněné. Povrch je většinou bez výtluků.

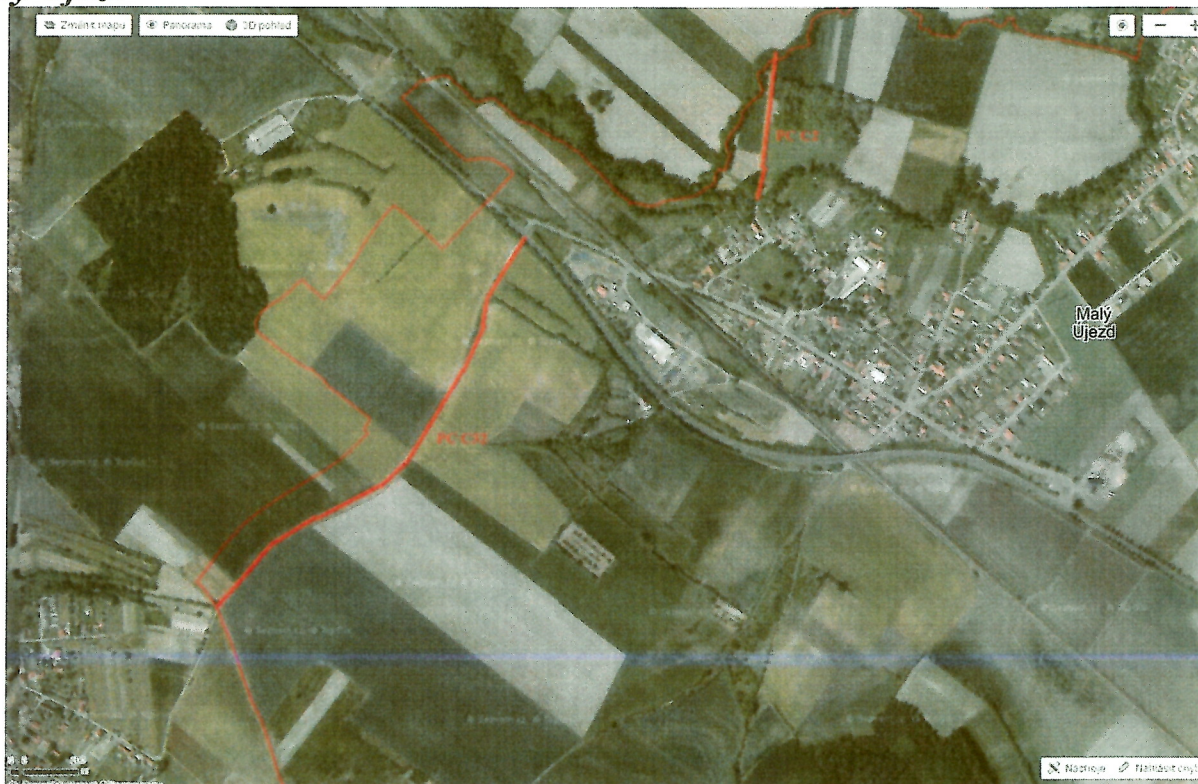
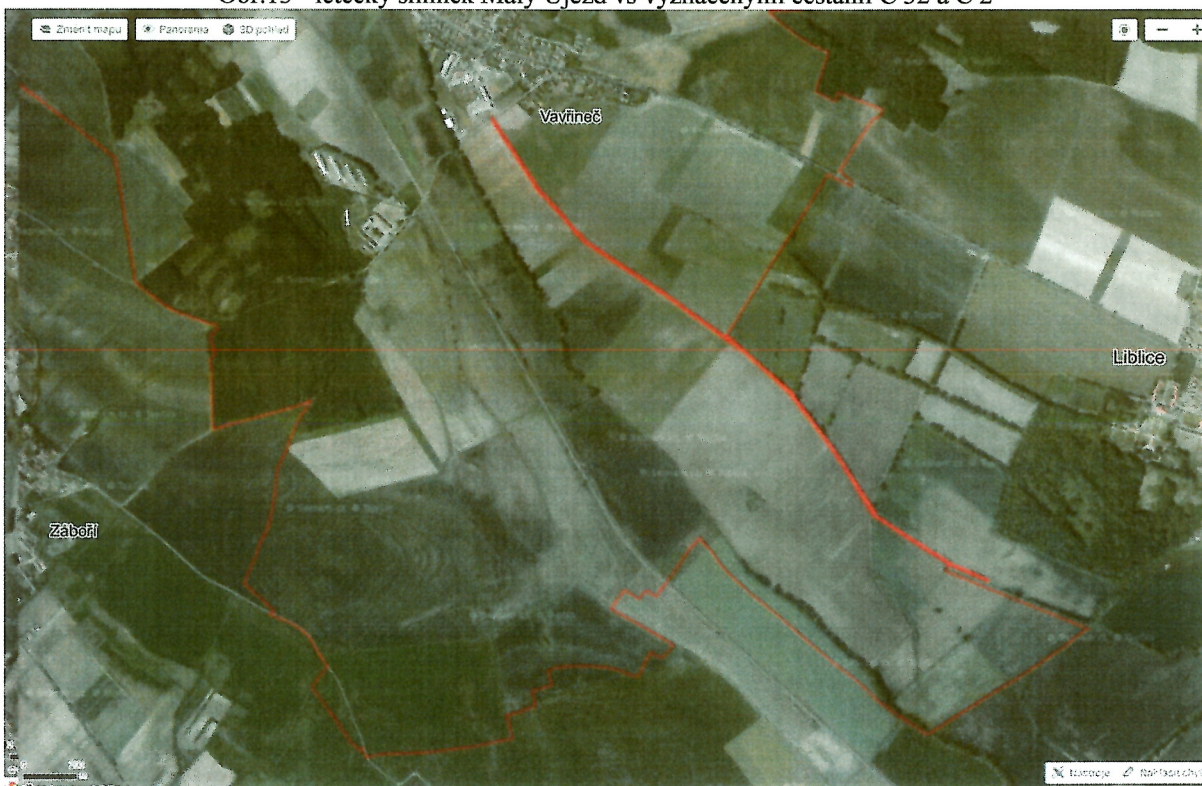
Obr.13 - letecký snímek Malý Újezd vs vyznačenými cestami C 32 a C 2

Cesta	popis	únosnost
C 2	Cesta zpevněná šterkem, intenzivně užívaná, široká	vysoká
C 32	Cesta zpevněná šterkem, intenzivně užívaná, široká	vysoká
C 19	Cesta zpevněná až k lesíku, dále pevná ale zarostlá	Vysoká, místy střední

Většina téměř všechny cesty jsou užívané, dobře udržované, zpevněné. Povrch je většinou bez výtluků.

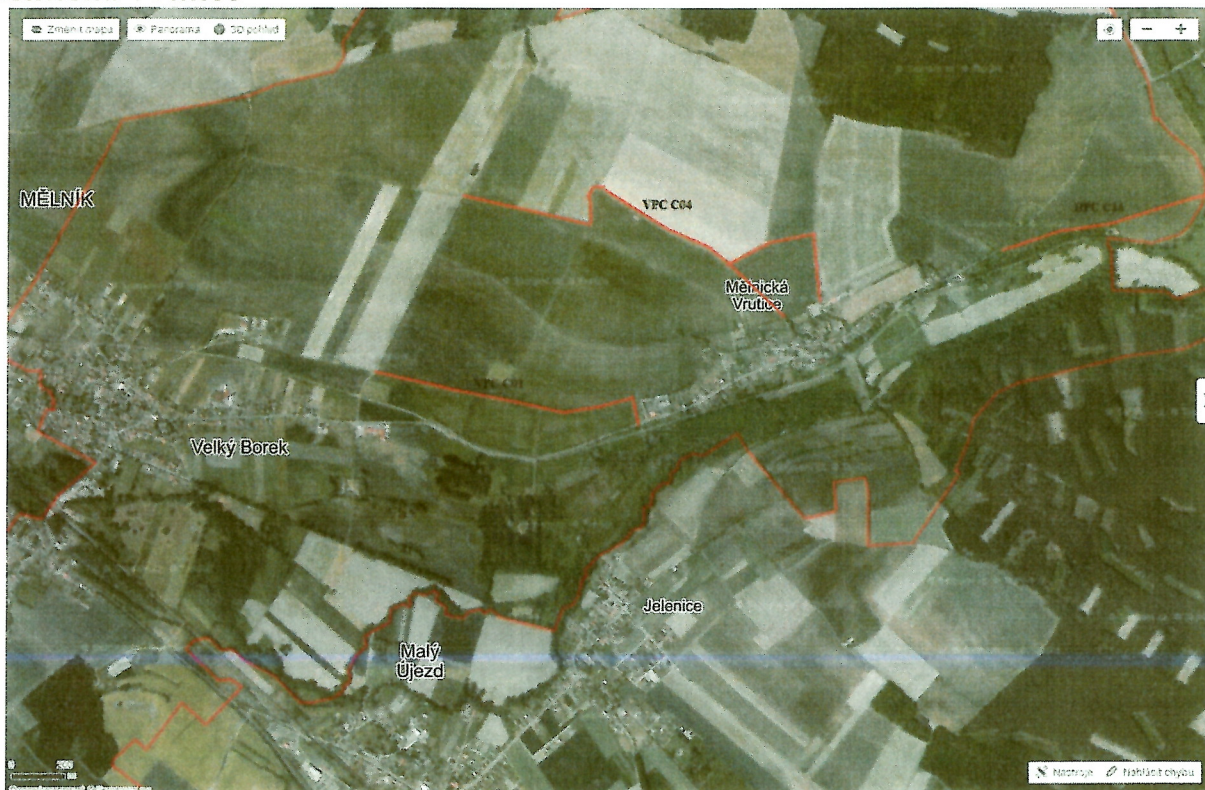
Obr.17 - letecký snímek Mělnická Vrutice s vyznačenými cestami C 01, C 04 a C 16

Cesta	popis	únosnost
VPC C01	Cesta posunuta - uježděné pole	nízká
VPC C04	Cesta zpevněná štěrkiem, intenzivně užívaná	vysoká
HPC C16	Cesta slabě zpevněná, občasná- chataři	střední

Většina téměř všechny cesty jsou užívané, dobře až málo udržované, zpevněné až málo zpevněné. Povrch je většinou bez výtluků.

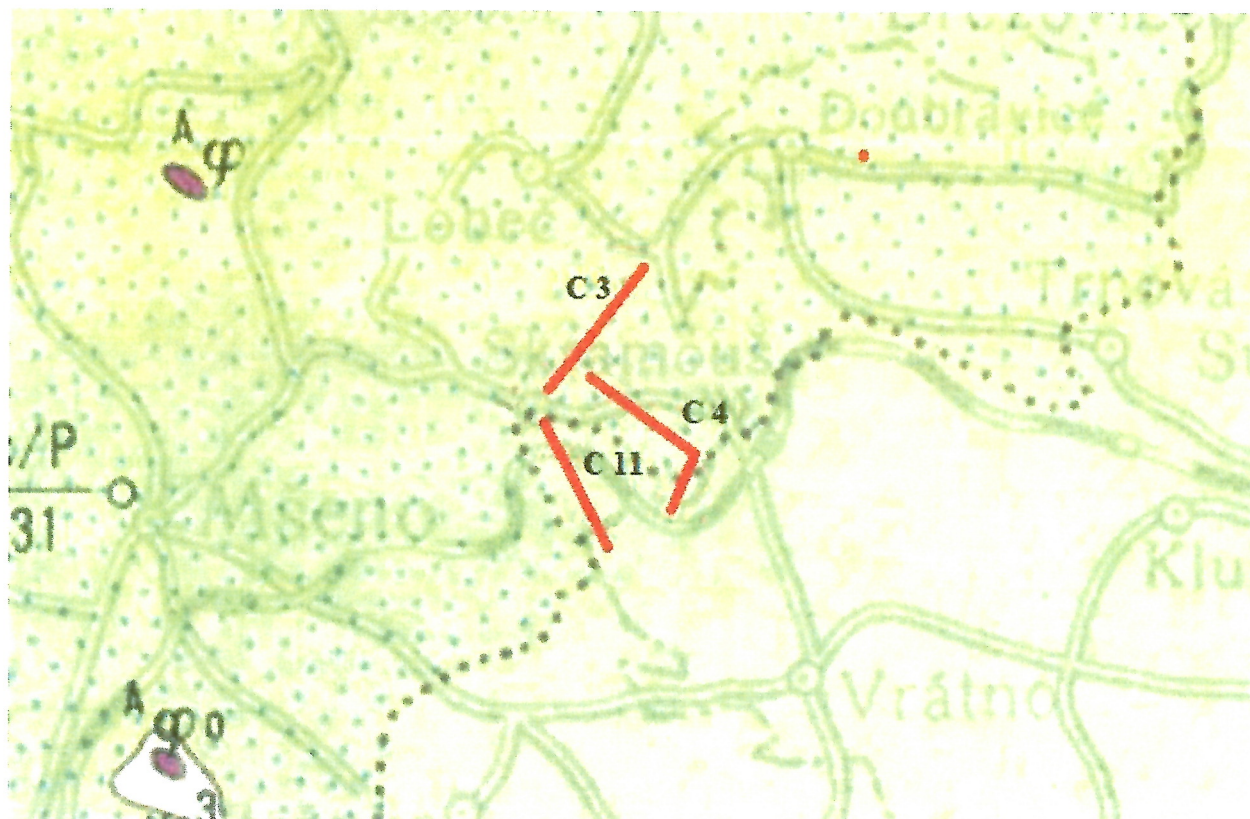
Obr.21 - geologická mapa podloží

V podloží jsou křídové sedimenty středního turonu Kt2 zastoupené pískovci. V některých místech tyto horniny vystupují až k povrchu. Dále jsou zde svahové hlíny a hnědozemě..

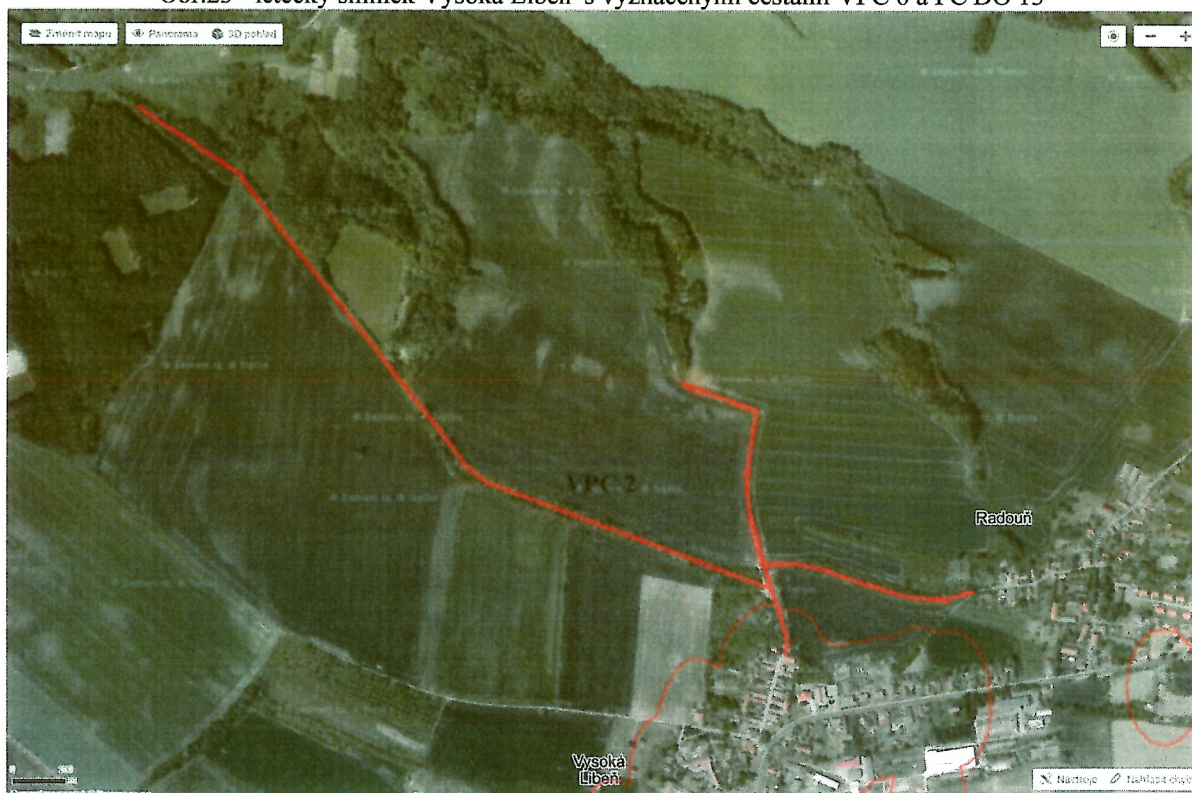
Obr.23 - letecký snímek Vysoká Libeň s vyznačenými cestami VPC 6 a PC DO 13

Cesta	popis	únosnost
PC DO 13	Cesta neexistuje, pouze mez z obou stran je pole	
VPC 6	Cesta neexistuje - dne biokoridor zalesněn keři s náznaky cesty na některých místech	
VPC 2	Část cesty existuje cesta směr sever k lesu, pevná sjízdná. Cesta od V na Z z obce na křižovatku cest je zarostlá, sjízdná, únosná, pokračování na západ téměř neexistuje, silně zarostlá.	Vysoká nízká

Cesty nejsou kromě jediné využívány

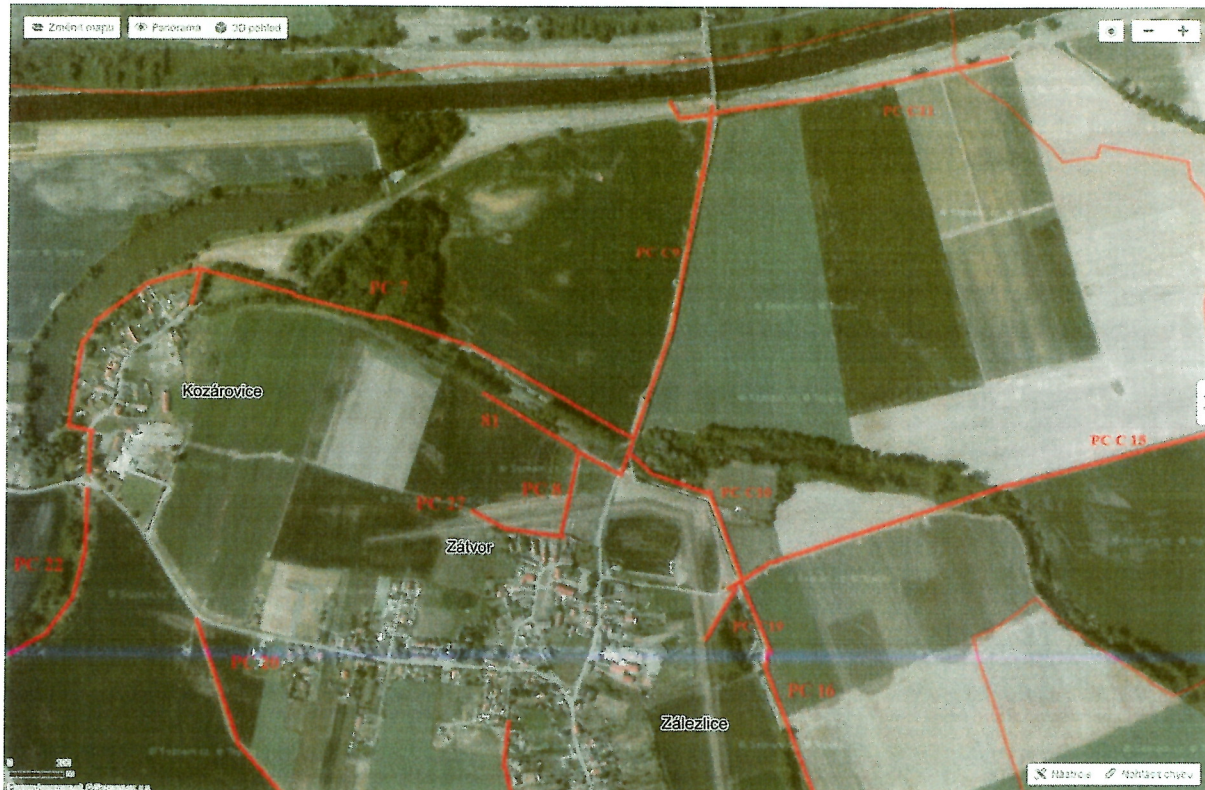
Obr.27 - letecký snímek Zálezlice sever s vyznačenými cestami

Cesta	popis	únosnost
PC C 7	Zpevněná cesta štěrkem, místy částečně zarostlá travou	Střední až vysoká
PC C 8	Uježděná polní cesta částečně zpevněná, málo užívaná	střední
PC C 9	Intenzivně využívaná komunikace	vysoká
PC C 10	Intenzivně využívaná komunikace	vysoká
PC C11	Zpevněná cesta štěrkem, místy částečně zarostlá travou	Střední až vysoká
PC C 15	Intenzivně využívaná komunikace	vysoká
PC C 16	Intenzivně využívaná komunikace	vysoká
PC C 18	Intenzivně využívaná komunikace	vysoká
PC C 19	Intenzivně využívaná část původní komunikace, která byla	vysoká
PC C 20	Nová štěrkodrtěová komunikace s kanalizací	vysoká
PC C 21	Polní cesta občasně používaná, částečně zpevněná	Střední, nízká
PC C 22	Původní stará zpevněná cesta končí v polích, nájezd na protipovodňovou hráz s cestou	vysoká
PC C 27	Neexistuje- místo cesty postavena hráz	
PC C 28	Široká pevná cesta vedoucí na protipovodňovou hráz	vysoká
PC 10 001/81	Polní cesta zpevněná končící v sadu	Vysoká, na konci nízká

PC 10 001/149	Polní cesta zpevněná štěrkem, místy slabě zpevněná, zarostlá travou, končí v polích	Vysoká až střední, místy nízká
PC 10 001/185	Zpevněná cesta štěrkem a drtí, končí na protipovodňové hrázi	vysoká

Převážná část cest byla zrekonstruována v rámci povodňových oprav a protipovodňových opatření.
