Obr.č. 1 : Pohled na úvodní pozvolně klesající část **polní cesty VPC 3** v k.ú. obce Kolová s místem hloubené sondy S1 , ve staničení km 0,11 .

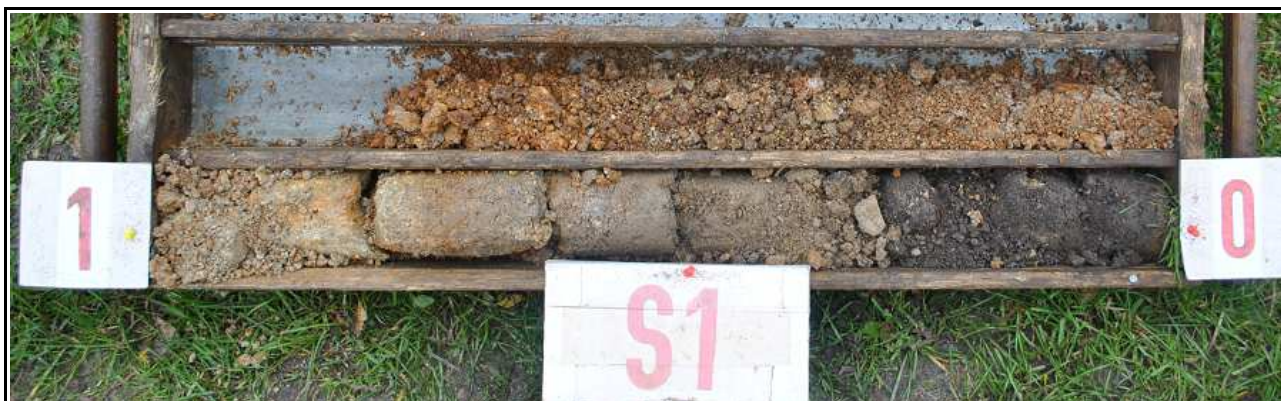
Obr.č. 2 : Pohled do vzorkovnice na geologický profil sondy S1, hluboké 1,8 m. Při povrchu zastižena písčité hlína, drnová , nasedající na šedý jílovito-štěrkovitý písek, soudržný, ulehlý, s hojnou ostrohr. drtí a úlomky do vel. 3 cm. V hloubce 0,7 m zastižena zcela zvětralá žula pevnostní třídy R6, povahy ulehlé, bělošedé-rezavě smouhaté hrubě písčité zeminy. Hloubení ukončeno v silně zvětralé žule třídy R5. Podzemní voda se v sondě neprojevila.

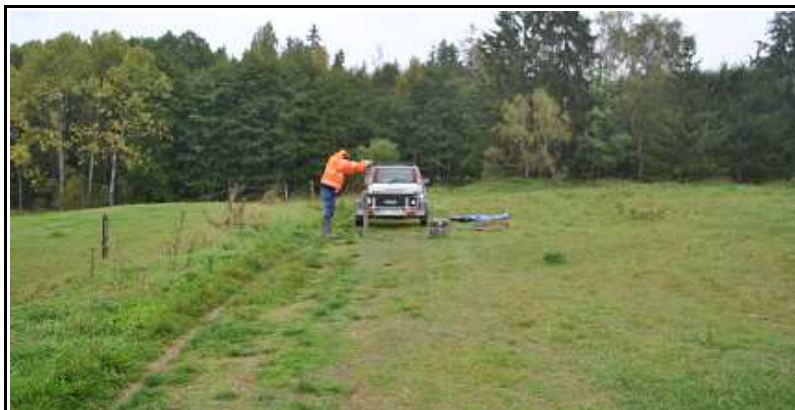
Obr.č. 3 : Pohled na pokračující část cesty s místem hloubené sondy S2 , ve staničení km 0,26 .

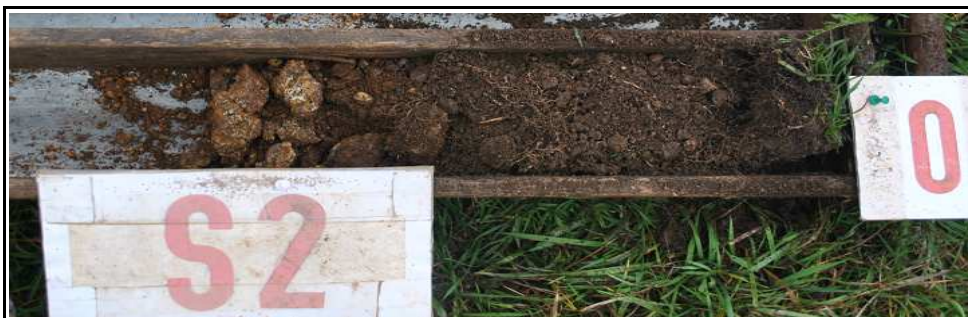
Obr.č. 4 : Pohled na geologický profil sondy S2, hluboké 0,4 m. Svrchní vegetační vrstva s příměsí hrubého písku nasedá v hloubce 0,3 m přímo na mírně zvětralé žulové podloží, málo pevné, pevnostní třídy R4. Níže nehloubitelné ani dlátováním.

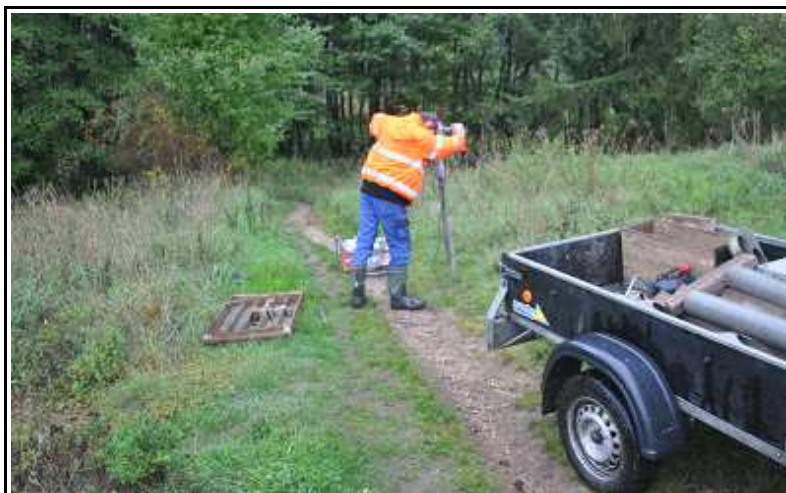
Obr.č. 5 : Pohled na závěrečný klesající úsek cesty s místem hloubené sondy S3 , ve staničení km 0,30 .

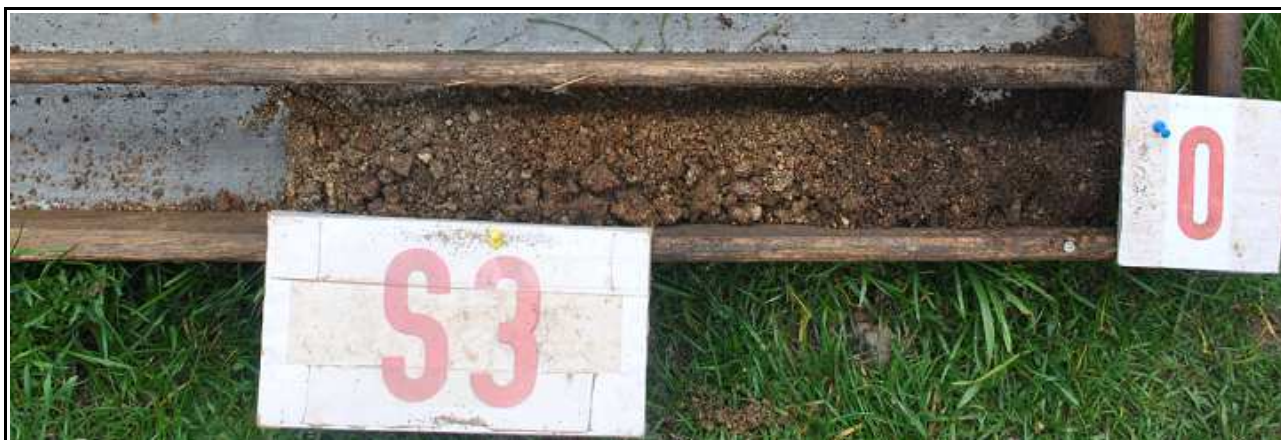
Obr.č. 64 : Pohled na geologický profil sondy S3, hluboké 0,6 m. Svrchní vegetační vrstva s příměsí hrubého písku nasedá v hloubce 0,2 m přímo na zcela zvětralé žulové podloží, pevnostní třídy R5 , od 0,4 m s přechodem do silně zvětralé žuly, více zpevněné, třídy R5-R4 . Hloubení ukončeno v mírně zvětralé málo pevné skalní hornině třídy R4.
