**Zpráva o geotechnickém průzkumu**  
pro stavbu  
polních cest VC 8R, DPC 22 a tůně  
v k.ú. Kostelní

Průzkumné práce byly realizovány za účelem vyhodnocení geologických a hydrogeologických poměrů v místě plánovaných staveb polních cest VPC 8R, DPC 22 a tůně v k.ú. Kostelní. Podrobný geotechnický průzkum byl vypracován jako podklad pro zpracování projektové dokumentace pro stavební povolení a pro prováděcí dokumentaci.

Jedná se o rekonstrukci stávající cesty v délce 679 m. Cesta bude mít asfaltový povrch v úseku 0,0 – 0,17 km a ve zbytku bude zpevněná travnatá.

Stavba tůně je plánována na pozemku p.č. 714. Tůň bude mít plánovanou plochu hladiny 524 m<sup>2</sup> a hloubku 0,3 – 2,0 m.

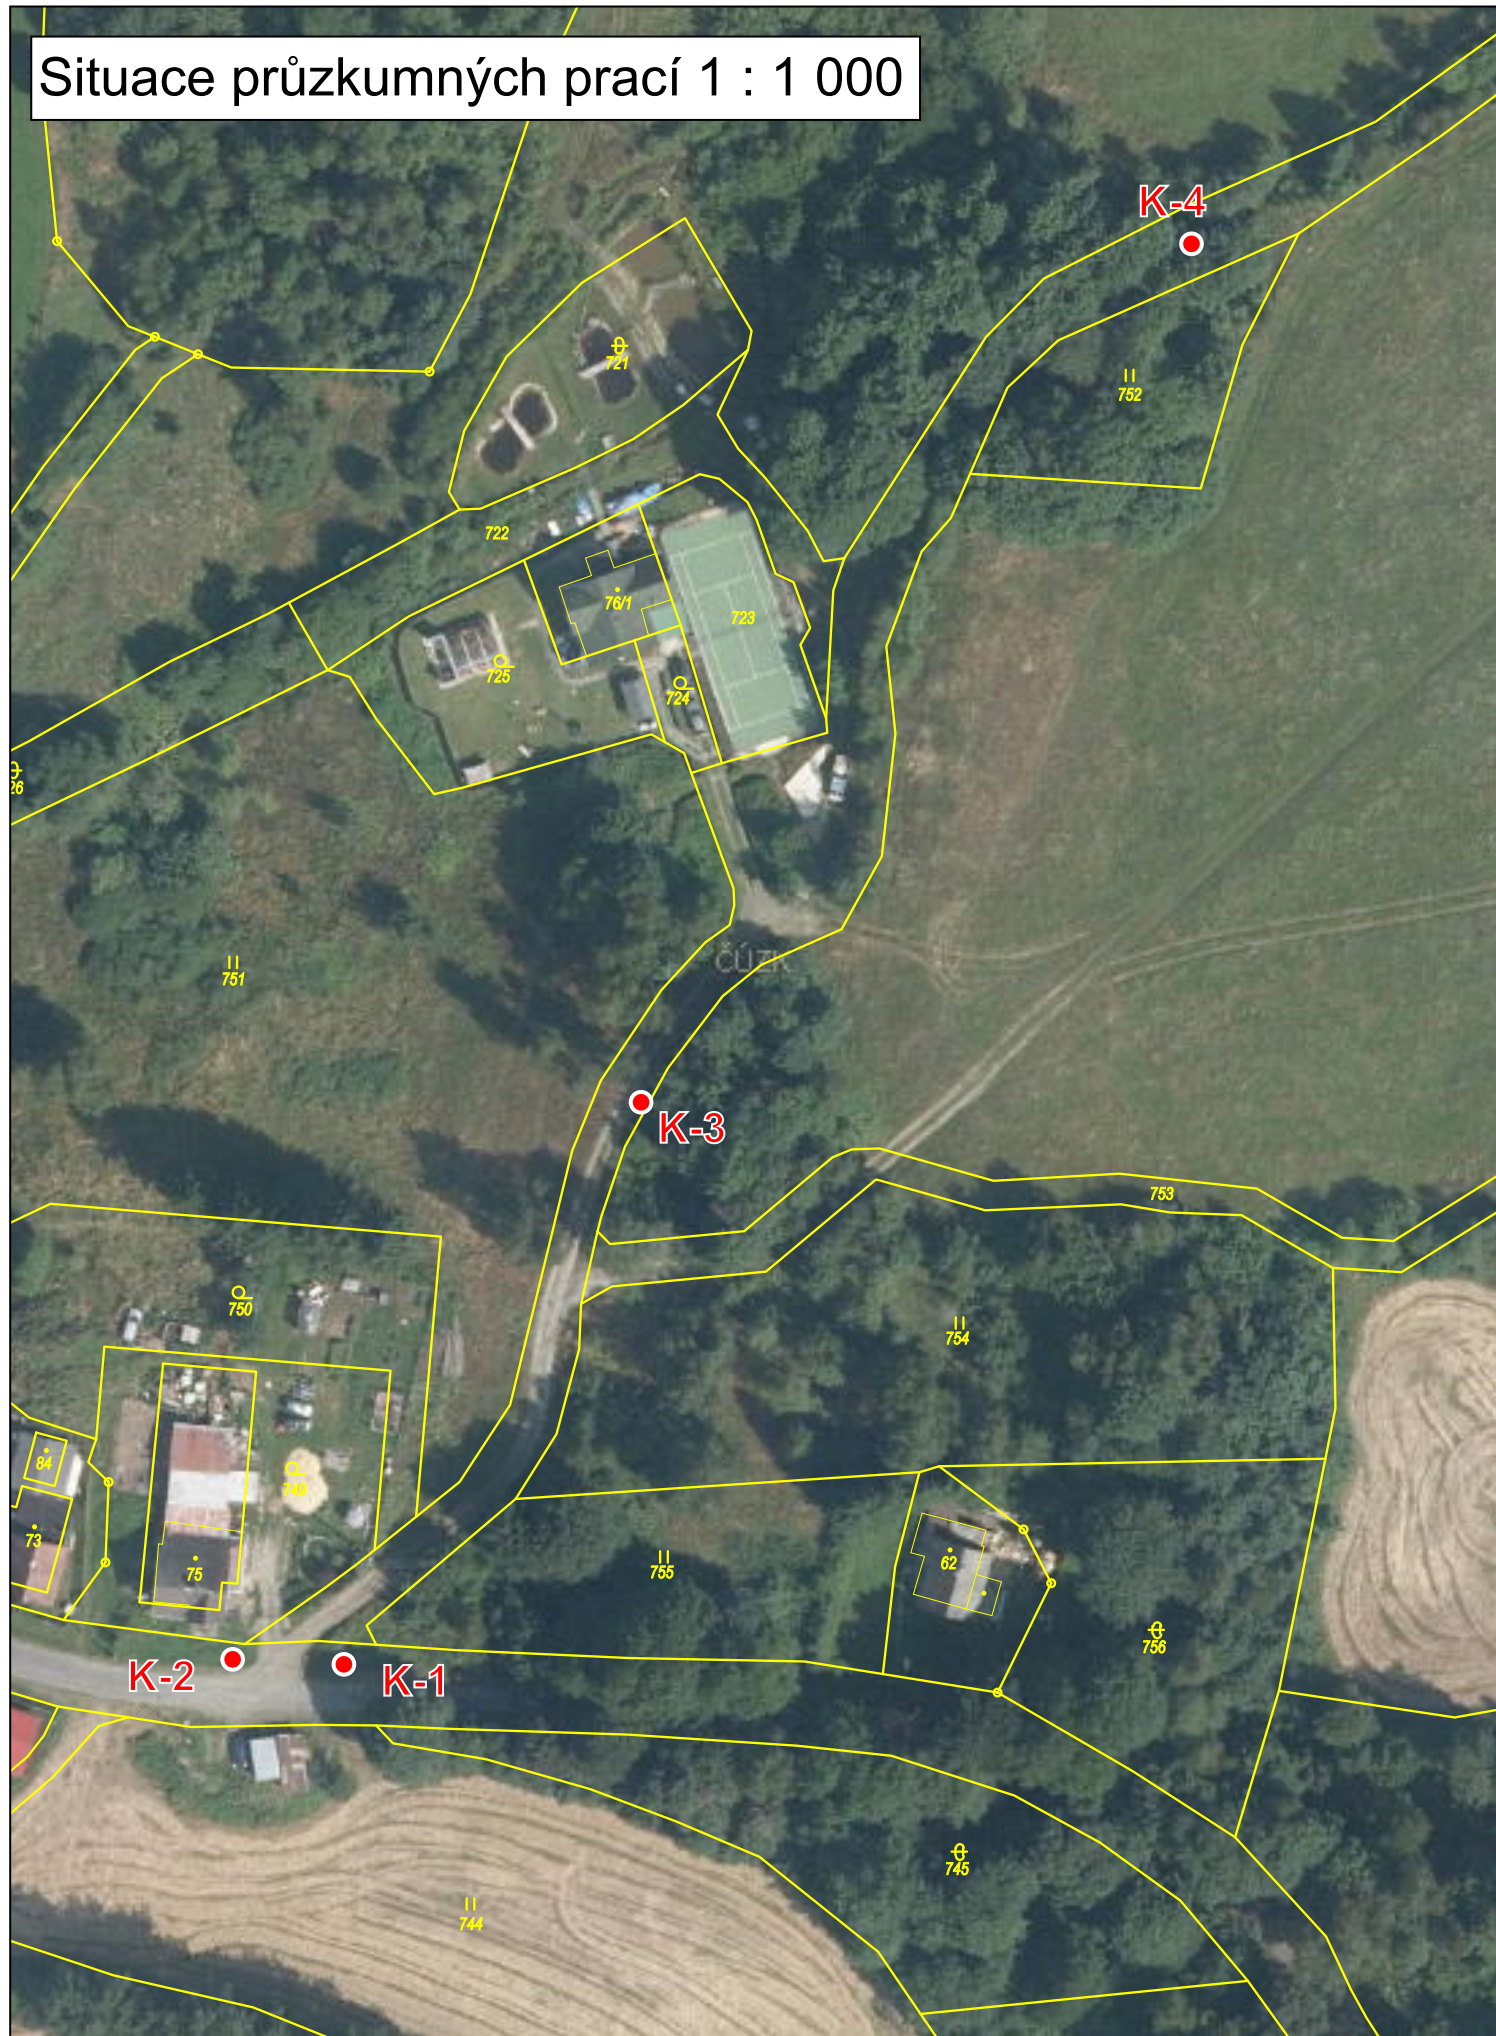
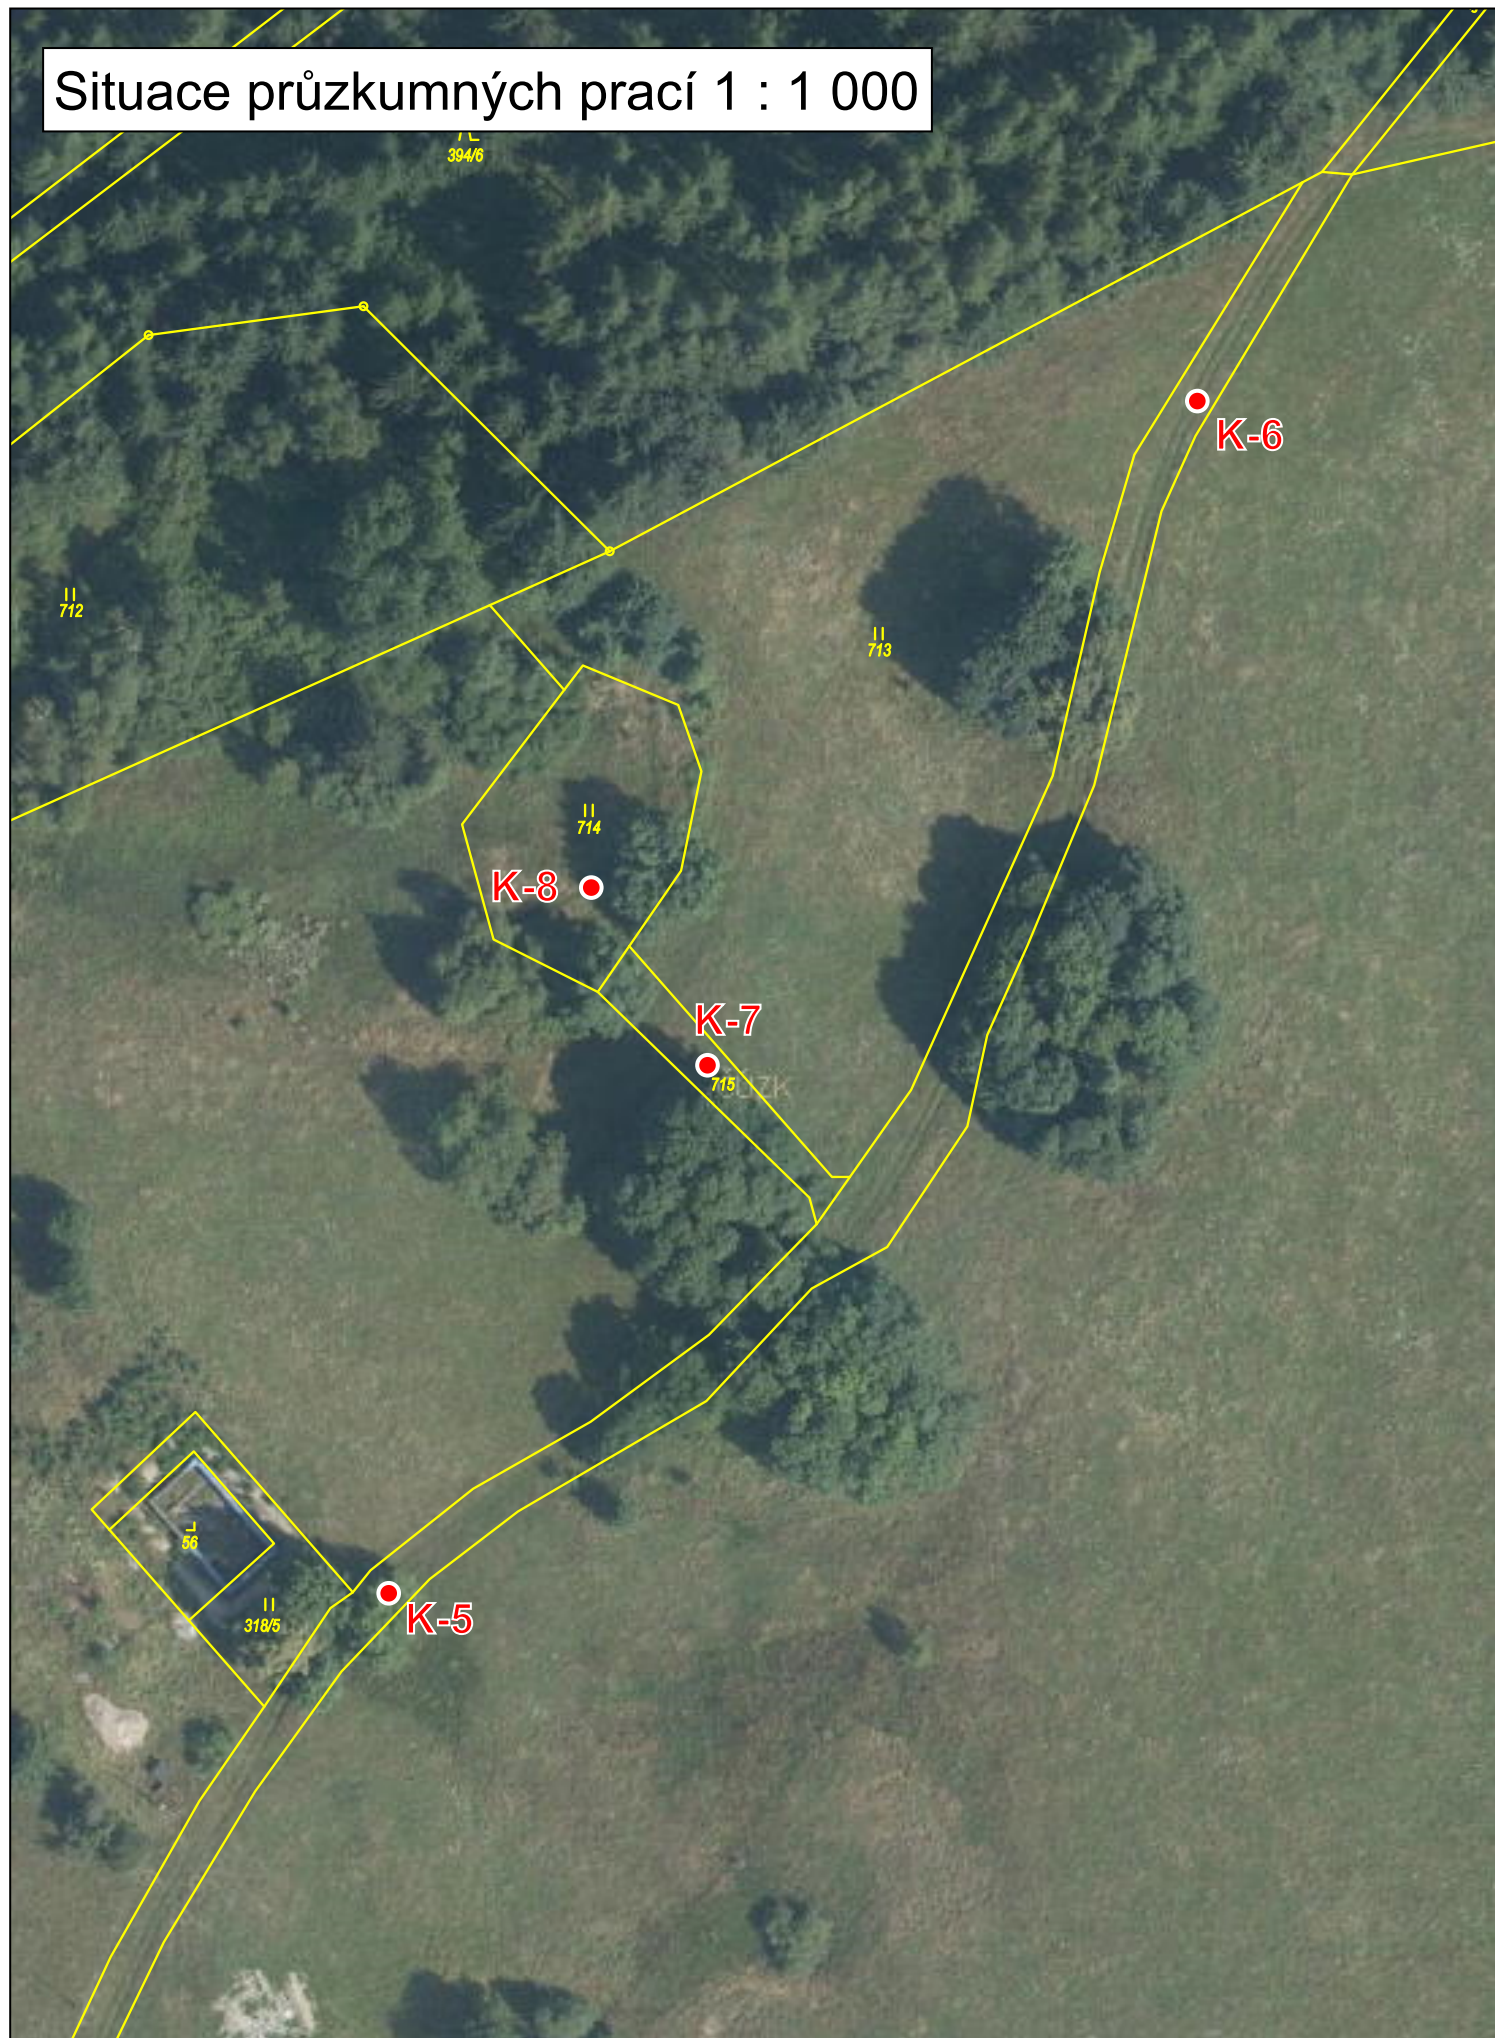
### **Situace průzkumných prací**

# Situace průzkumných prací 1 : 1 000

Situování jednotlivých sond znázorňují mapy v příloze 2. Geologická dokumentace sond je spolu s fotodokumentací uvedena v příloze 3.

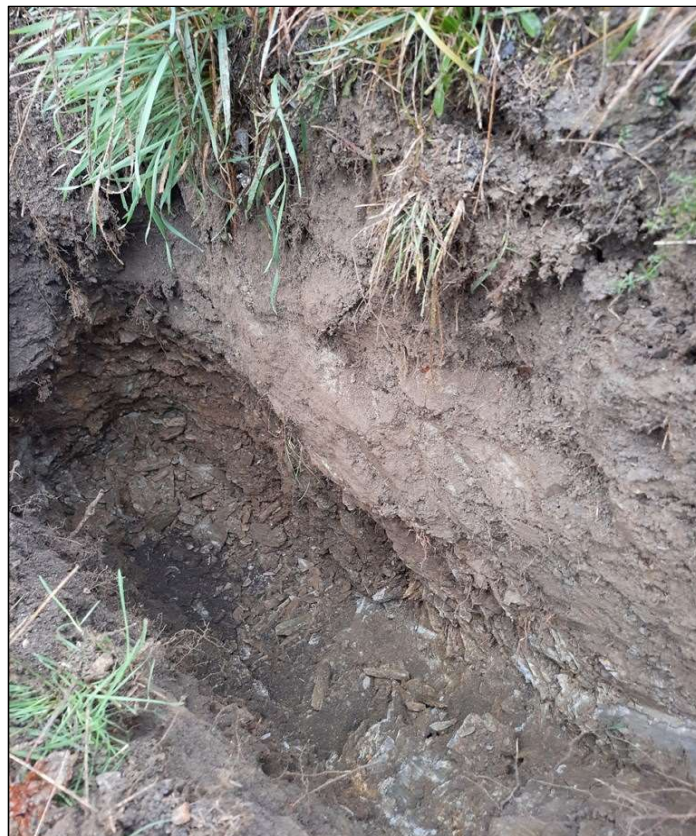
HYDROGEOLOGIE INŽENÝRSKÁ GEOLOGIE EKOLOGIE	
Sonda	K-1

Technologie vrtání	kopaná sonda bagrem				
Vrtný průměr					
Výstroj	bez výstroje, po dokumentaci sonda likvidována záhozem				
Souřadnice	Y	X	Z		
Hloubka	Geologický popis			Zatřídění ČSN 73 6133	Těžitelnost ČSN 73 6133
0,0-0,1 m	organická hlína s drnem, hnědá, tuhá			F5 O	I
0,1-0,5 m	jíl štěrkovitý, kameny do 8 cm, tuhý, hnědý			F2 CG	I
0,5-1,3 m	zvětralý a rozpukaný fylit, rozpadlý na ploché kameny velikosti do 20 cm, tmavě šedý a okrový			R5	I
Hladina podzemní vody naražená		nezastižena			
Hladina podzemní vody ustálená					
Vzorek zeminy		ne			
Vzorek podzemní vody		ne

Na okrajích propustku byly realizovány ve dně stávajícího příkopu sondy K-1 a K-2. V sondách byly zastiženy v hloubce 0,5 m zvětralé a rozpukané fylity třídy R5. V prostoru sondy K-2, přecházely v hloubce 0,8 m již v pevnější fylity obtížně kopatelné – třída těžitelnosti II. V nadloží se nacházejí slabě jílovité štěrky (G3 G-F) a štěrkovité jíly (F2 CG). Založení propustku doporučuji řešit na zvětralých fylitech, které jsou dostatečně únosné a vyskytují se již od hloubky 0,5 m p.t. Hladina podzemní vody nebyla do hloubky 1,3 m zastižena.

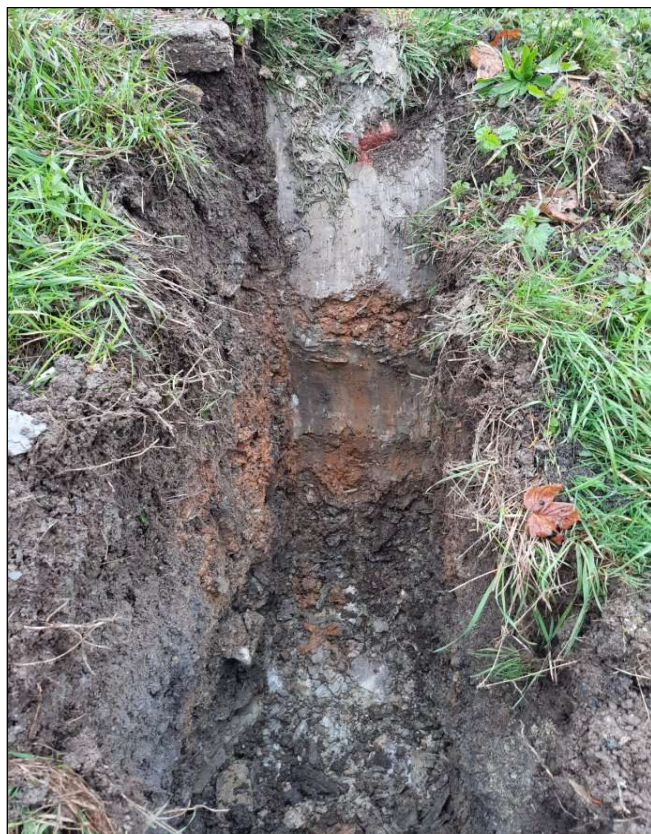
HYDROGEOLOGIE INŽENÝRSKÁ GEOLOGIE s.r.o.	
Sonda	K-2

Technologie vrtání	kopaná sonda bagrem				
Vrtný průměr					
Výstroj	bez výstroje, po dokumentaci sonda likvidována záhozem				
Souřadnice	Y	X	Z		
Hloubka	Geologický popis			Zatřídění ČSN 73 6133	Těžitelnost ČSN 73 6133
0,0-0,2 m	organická hlína s drnem, hnědá, tuhá			F5 O	I
0,2-0,5 m	štěrk slabě jílovitý, kameny do 10 cm, silně vlhký, šedý a okrový			G3 G-F	I
0,5-0,8 m	zvětralý a rozpukaný fylit, rozpadlý na ploché kameny velikosti do 20 cm, tmavě šedý a okrový, hlouběji již obtížně těžitelný			R5	I-II
Hladina podzemní vody naražená		nezastižena			
Hladina podzemní vody ustálená					
Vzorek zeminy		0,2-0,5 m			
Vzorek podzemní vody		ne

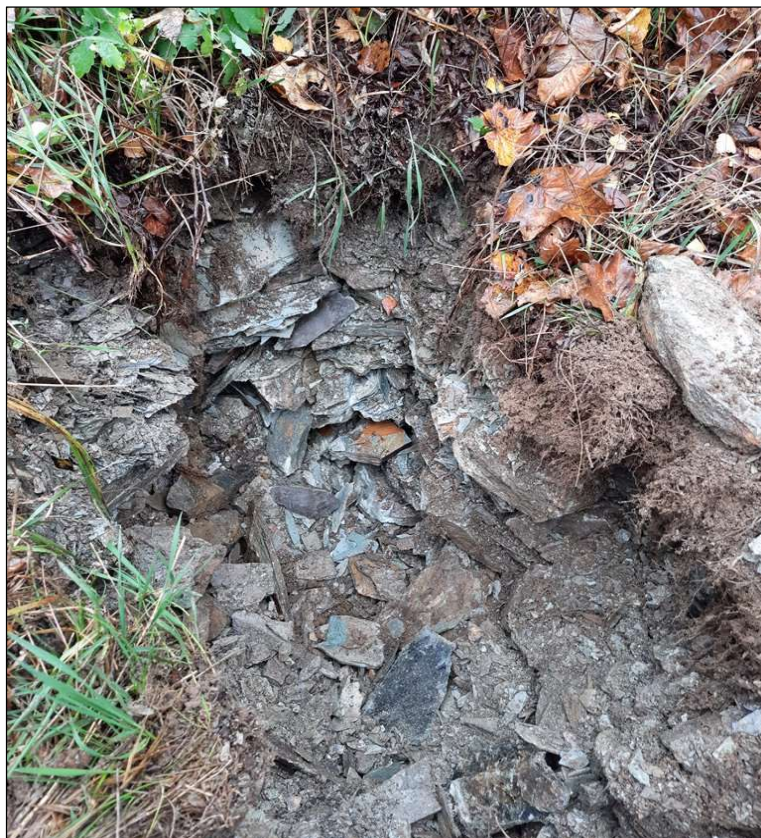
HYDROGEOLOGIE INŽENÝRSKÁ GEOLOGIE EKOLOGIE	
Sonda	K-3				
Lokalita	Kostelní				
Datum realizace	04.11.2022				
Dokumentoval					
Technologie vrtání	kopaná sonda bagrem				
Vrtný průměr					
Výstroj	bez výstroje, po dokumentaci sonda likvidována záhozem				
Souřadnice	Y	X	Z		
Hloubka	Geologický popis			Zatřídění ČSN 73 6133	Těžitelnost ČSN 73 6133
0,0-0,1 m	organická hlína s drnem, hnědá, tuhá			F5 O	I
0,1-1,1 m	kamenitá suť - ploché fylitové kameny velikosti až 30 cm, slabá jílovitá příměs, šedozeleňá			G2 GP	I
Hladina podzemní vody naražená		nezastižena			
Hladina podzemní vody ustálená					
Vzorek zeminy		ne			
Vzorek podzemní vody		ne

V trase rekonstruované cesty byly zjištěny pod slabou vrstvou humózní hlíny (0,1 m) štěrkovité zeminy. V prostoru sondy K-3 se jedná o štěrk špatně zrněný (G2 GP), v prostoru sond K-4 až K-5 o štěrk s příměsí jemnozrnné zeminy (G3 G-F) a v prostoru sondy K-6 o štěrk

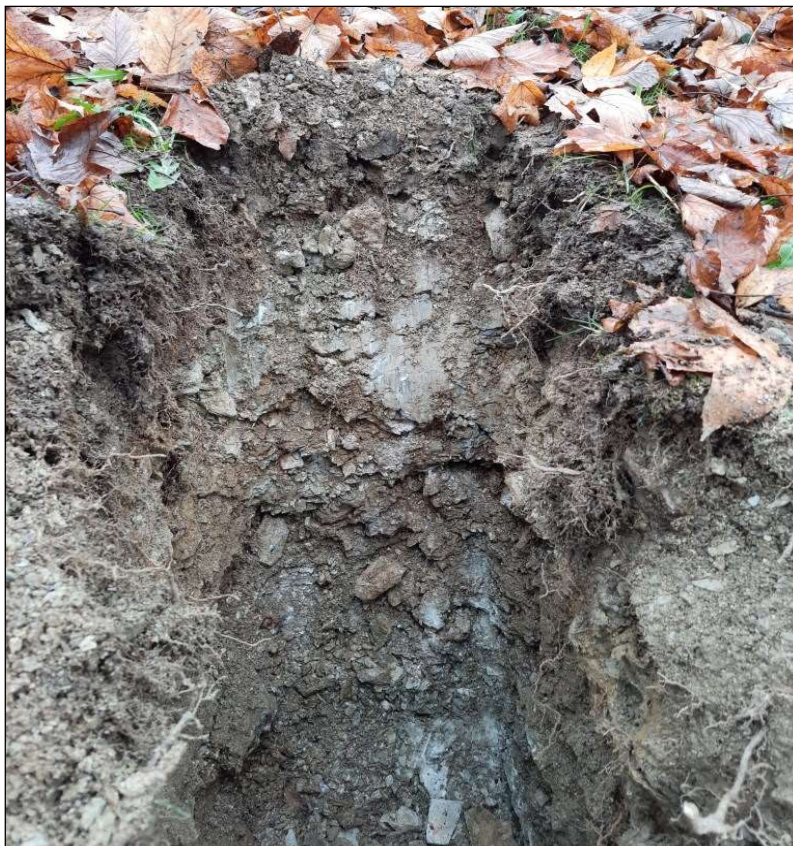
HYDROGEOLOGIE INŽENÝRSKÁ GEOLOGIE EKOLOGIE	
Sonda	K-4				
Lokalita	Kostelní				
Datum realizace	04.11.2022				
Dokumentoval					
Technologie vrtání	kopaná sonda bagrem				
Vrtný průměr					
Výstroj	bez výstroje, po dokumentaci sonda likvidována záhozem				
Souřadnice	Y	X	Z		
Hloubka	Geologický popis			Zatřídění ČSN 73 6133	Těžitelnost ČSN 73 6133
0,0-0,1 m	organická hlína s drnem, hnědá, tuhá			F5 O	I
0,1-0,8 m	štěrk slabě jílovitý, ploché úlomky fylitů velikosti až 20 cm, šedohnědý			G3 G-F	I
0,8-1,1 m	zvětralý a rozpukaný fylit, rozpadlý na ploché kameny velikosti do 20 cm, tmavě šedý			R5	I
Hladina podzemní vody naražená		nezastížena			
Hladina podzemní vody ustálená					
Vzorek zeminy		ne			
Vzorek podzemní vody		ne

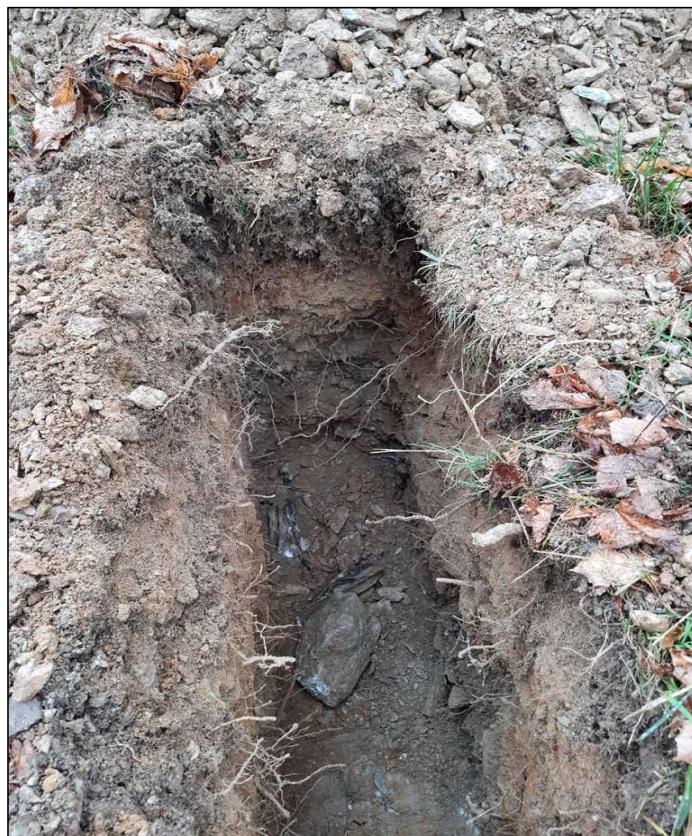
Geologická dokumentace				  HYDROGEOLOGIE INŽENÝRSKÁ GEOLOGIE EKOLOGIE	
Sonda	K-5			 	
Lokalita	Kostelní				
Datum realizace	04.11.2022				
Dokumentoval	 				
Technologie vrtání	kopaná sonda bagrem				
Vrtný průměr					
Výstroj	bez výstroje, po dokumentaci sonda likvidována záhozem				
Souřadnice	Y	X	Z		
Hloubka	Geologický popis			Zatřídění ČSN 73 6133	Těžitelnost ČSN 73 6133
0,0-0,1 m	organická hlína s drnem, hnědá, tuhá			F5 O	I
0,1-1,2 m	štěrk slabě jílovitý, kameny převážně do 8 cm, dole větší až 30 cm, rezavý a šedý			G3 G-F	I
Hladina podzemní vody naražená		nezastížena			
Hladina podzemní vody ustálená					
Vzorek zeminy		0,2-0,5 m			
Vzorek podzemní vody		ne

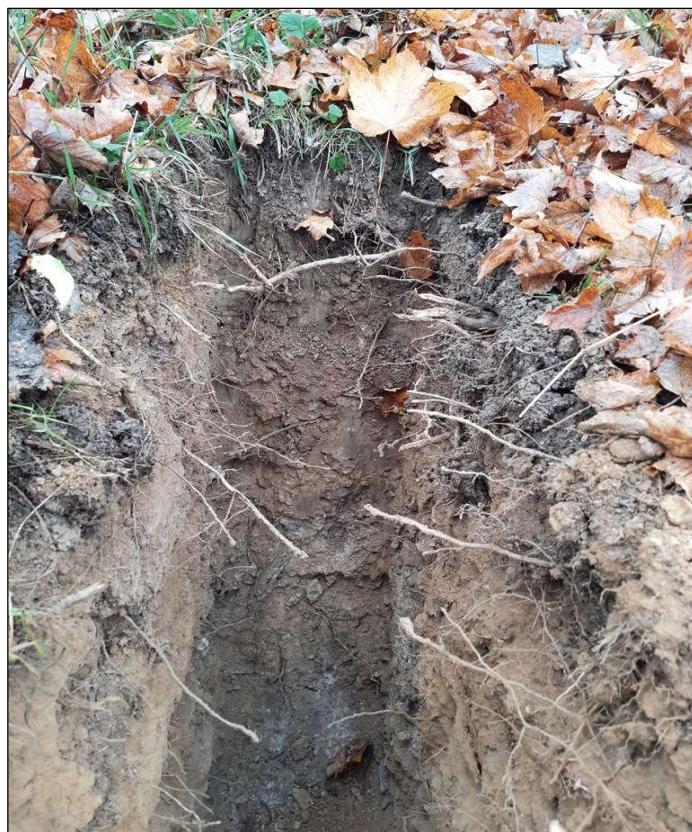
HYDROGEOLOGIE INŽENÝRSKÁ GEOLOGIE EKOLOGIE	
Sonda	K-6

Technologie vrtání	kopaná sonda bagrem				
Vrtný průměr					
Výstroj	bez výstroje, po dokumentaci sonda likvidována záhozem				
Souřadnice	Y	X	Z		
Hloubka	Geologický popis			Zatřídění ČSN 73 6133	Těžitelnost ČSN 73 6133
0,0-0,1 m	organická hlína s drnem, hnědá, tuhá			F5 O	I
0,1-0,7 m	štěrk jílovitý, úlomky fylitů do 10 cm, tuhý, světle okrový			G5 GC	I
0,7-1,1 m	štěrk slabě jílovitý, kameny velikosti až 20 cm, šedohnědý			G3 G-F	I
Hladina podzemní vody naražená		nezastižena			
Hladina podzemní vody ustálená					
Vzorek zeminy		0,2-0,7 m			
Vzorek podzemní vody		ne

jílovitý (G5 G-C). Zjištěná mocnost štěrkovitých zemin je 0,7 – 1,0 m. V podloží se nachází zvětralé rozpukané fylity třídy R5.

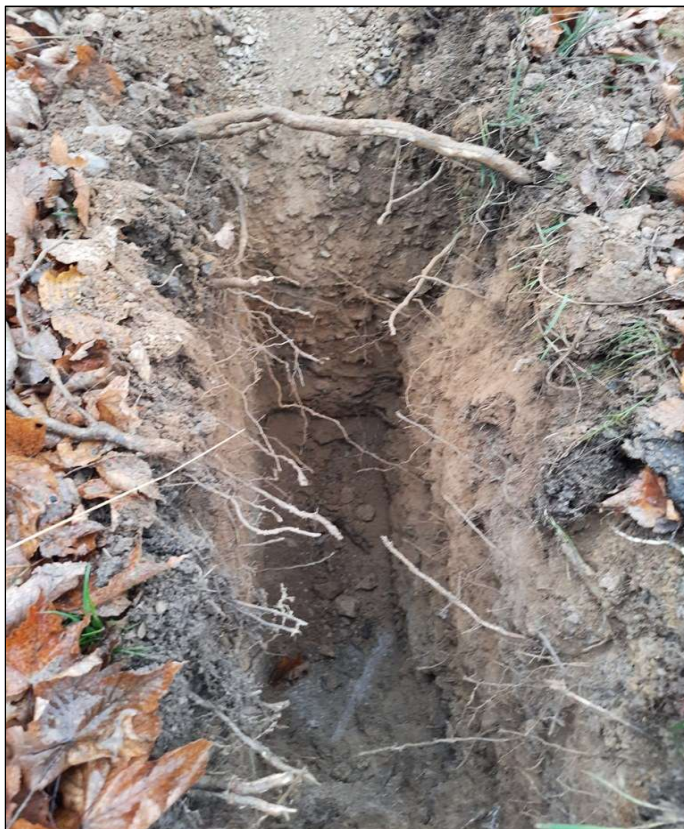
HYDROGEOLOGIE INŽENÝRSKÁ GEOLOGIE EKOLOGIE	
Sonda	K-7

Technologie vrtání	kopaná sonda bagrem				
Vrtný průměr					
Výstroj	bez výstroje, po dokumentaci sonda likvidována záhozem				
Souřadnice	Y	X	Z		
Hloubka	Geologický popis			Zatřídění ČSN 73 6133	Těžitelnost ČSN 73 6133
0,0-0,1 m	organická hlína s drnem, hnědá, tuhá			F5 O	I
0,1-0,6 m	štěrk jílovitý, úlomky fylitů do 10 cm, tuhý, okrově hnědý			G5 GC	I
0,6-1,2 m	štěrk slabě jílovitý, kameny velikosti až 20 cm, šedohnědý			G3 G-F	I
Hladina podzemní vody naražená		nezastížena			
Hladina podzemní vody ustálená					
Vzorek zeminy		ne			
Vzorek podzemní vody		ne

V krátké trase této nové cesty byla provedena jedna sonda – K-7. V sondě byly zjištěny pod slabou vrstvou organické zeminy (0,1 m) štěrkovité zeminy do hloubky 1,2 m. Do hloubky cca 0,6 m se nachází štěrk jílovitý tuhé konzistence (G5 GC), který postupně přechází v méně jílovitou zeminu – štěrk s příměsí jemnozrnné zeminy (G3 G-F).

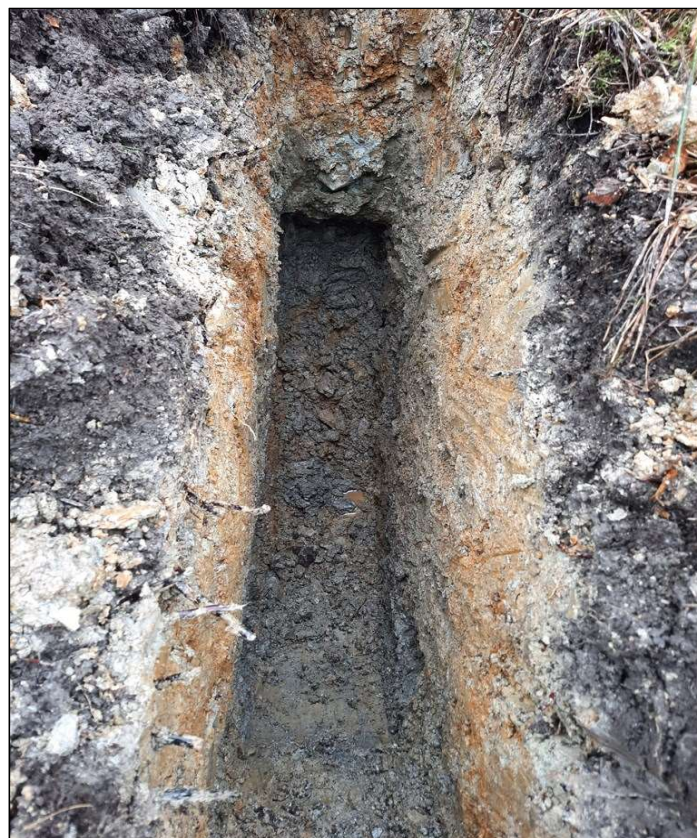
HYDROGEOLOGIE INŽENÝRSKÁ GEOLOGIE EKOLOGIE	
Sonda	K-8

Technologie vrtání	kopaná sonda bagrem				
Vrtný průměr					
Výstroj	bez výstroje, po dokumentaci sonda likvidována záhozem				
Souřadnice	Y	X	Z		
Hloubka	Geologický popis			Zatřídění ČSN 73 6133	Těžitelnost ČSN 73 6133
0,0-0,2 m	hlína silně organická s drnem, silně vlhká, měkká, tmavě hnědá			F5 O	I
0,2-0,9 m	jíl silně štěrkovitý, valouny štěrku do 10 cm, tuhý, okrový a šedobílý			F2 CG	I
0,9-1,8 m	štěrk slabě jílovitý, silně vlhký, v cca 1,7 m přítok vody, svrchu drobný štěrk do 8 cm, dole větší kameny až 20 cm, tmavě šedý			G3 G-F	I
Hladina podzemní vody naražená		1,7 m			
Hladina podzemní vody ustálená					
Vzorek zeminy		0,2-0,9 m			
Vzorek podzemní vody		ne

V sondě byl zjištěn pod svrchní organickou hlínou o mocnosti 0,2 m do hloubky 0,9 m jíl silně štěrkovitý (F2 CG) s valouny do 10 cm, tuhé konzistence. Hluběji se nachází do hloubky min. 1,8 m štěrk slabě jílovitý (G3 G-F). Svrchu se jedná převážně o drobnější štěrk, dole se pak vyskytují i větší kameny až 20 cm.

Přítok podzemní vody byl zastižen při dně sondy v hloubce cca 1,7 m p.t.
