Předkládaná závěrečná zpráva vyhodnocuje dendrologický průzkum provedený v rámci projektu „Vodohospodářská opatření v k.ú. Chrást u Plzně“ a je u zhotovitele (Geo Vision, s.r.o. – pracoviště Plzeň) evidována pod archivním číslem 20408 18.

Účelem průzkumných prací bylo provedení inventarizace dřevin, které rostou v místě plánované obnovy příjezdové cesty, dvou obnovovaných vodních nádrží (VN) a třech tůň v rokli na západním okraji obce Chrást. Zájmové území je vymezeno od rybníka „Vlčka“ pod linie VN/VVN přecházející rokli přes jejím uzávěrem. V souvislosti s projektovaným záměrem stavby vyplynul z výsledků dendrologického průzkumu návrh nezbytného kácení dřevin.

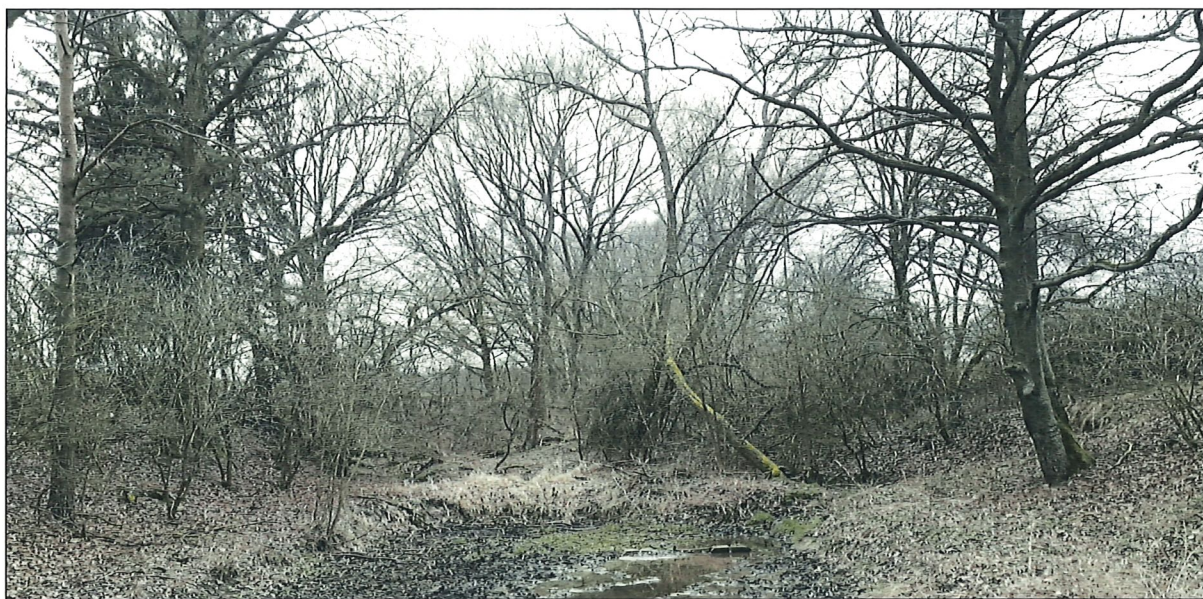
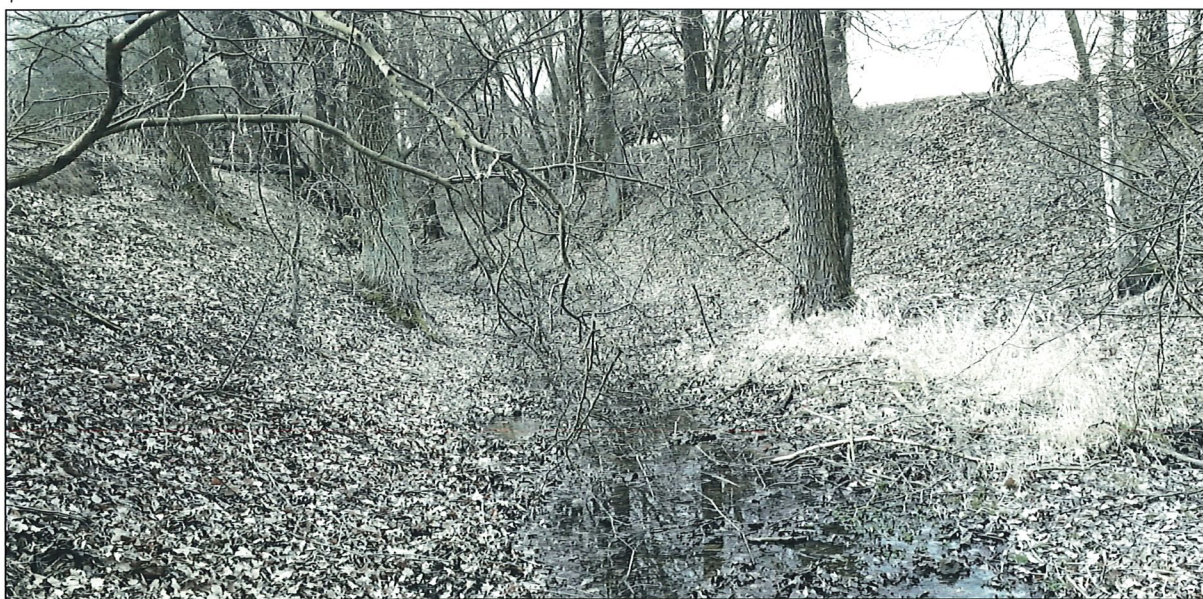
Provedeným dendrologickým průzkumem byly evidovány veškeré přímo i potenciálně dotčené dřeviny nacházející se v dílčích plochách plánovaných vodohospodářských opatření uvnitř přírodních dřevinných porostů (biotopů), které tvoří v pláštích rokle vysoké mezofilní křoviny (K3), na svazích rokle fragmenty dubohabřin (L3.1; **obr. 2 a 3**) a ve dně rokle fragmenty vrbového luhu (L2.2, **obr. 4**) včetně náletů pionýrských i cílových dřevin (X12). **Veškeré dřevinné porosty uvnitř rokle jsou součástí ÚSES (lokální biokoridor a biocentrum)**, a proto je nezbytný šetrný přístup k jejich kácení (ponechání rozpadajících se jedinců i doupných stromů). **Největší význam mají stoleté porosty dubohabřiny.** Z hlediska biodiverzity je nutné zachovat všechna porostní patra (tzn. prostorově i věkově diferencovaný dřevinný porost) a vhodně revitalizovat vodní biotopy – viz závěry provedeného průzkumu obratlovců (příloha D.1.4 projektové dokumentace). V současnosti jsou dvě bývalé vodní nádrže silně poškozené přívalovými vodami a nejsou funkční.

Obr. 2 a 3: Fragmenty vzrostlých porostů stoletých dubohabřin uvnitř rokle

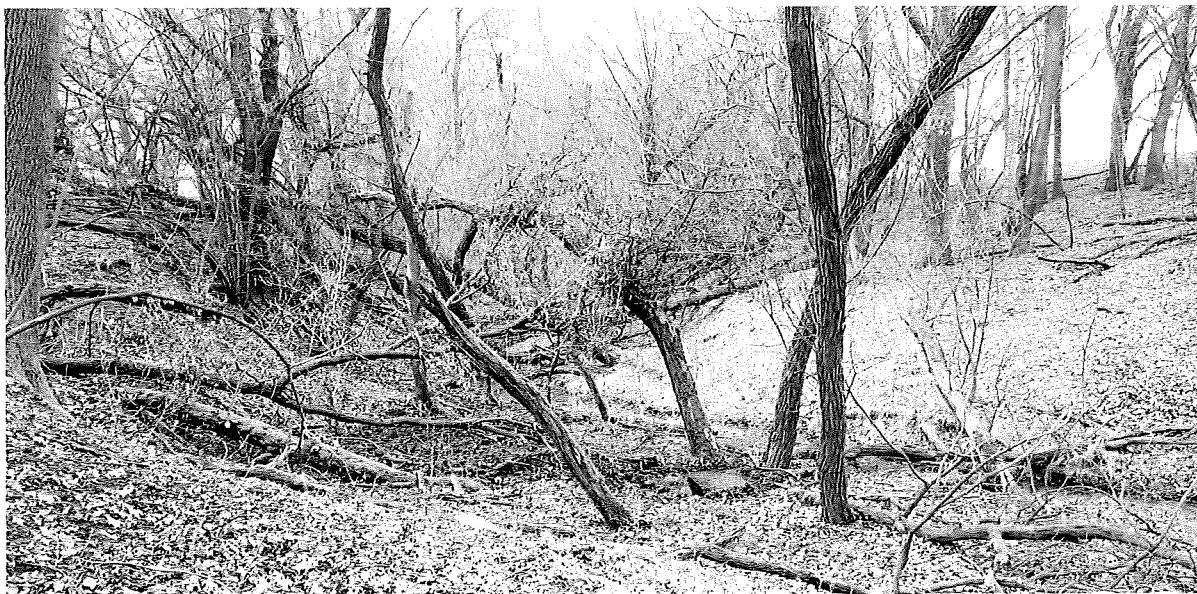
Obr. 4: Fragmenty vzrostlých porostů vrbového luhu ve dně rokle

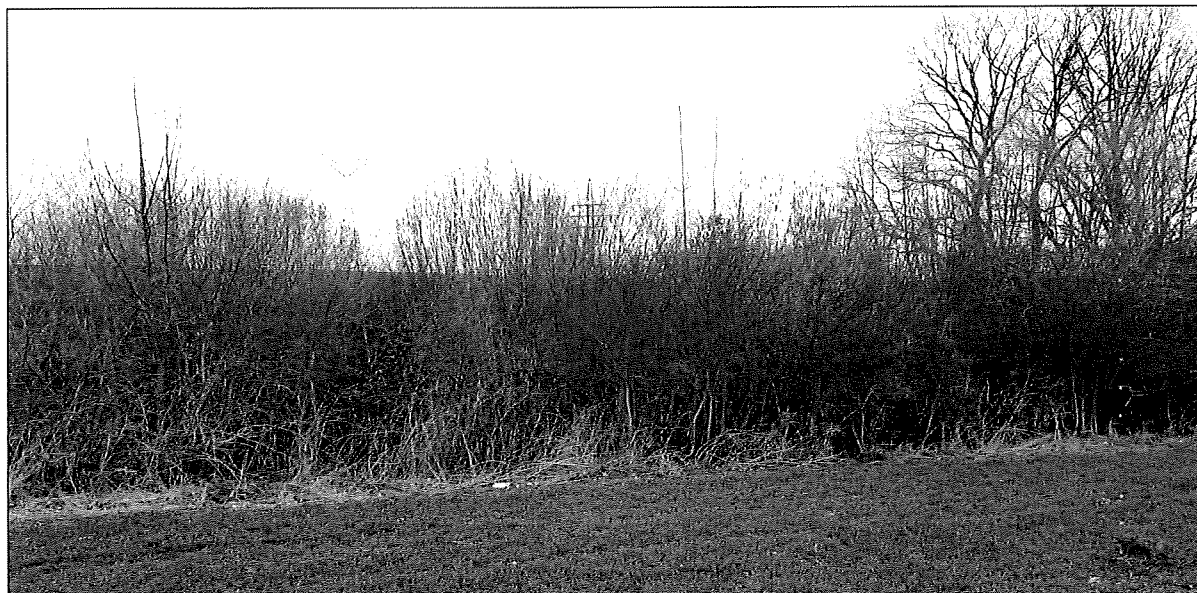
Z důvodu realizace obslužné komunikace budoucích vodních nádrží podél jihovýchodního okraje rokle byly pro kácení evidovány všechny dřeviny v porostech **P1 až P5**, které tvoří výhradně **vysoké mezofilní křoviny** (K3) s nálety autochtonních (domácích) dřevin (X12, převážně vrb *Salix fragilis* a *S. caprea*,) – kácený porost P5 viz **obr. 5**. Kromě křovin bude pro stavbu okrajové obslužné komunikace nezbytné vyvětvit **28 ks vzrostlých a nízko zavětvených stromů** – u každého stromu byly proto evidovány zasahující větve s příslušnými průměry. V budoucí zátopě vodních nádrží a na sjezdech do rokle (přístupy) byly ke kácení evidovány dřevinné porosty **P6 až P13**, které tvoří rovněž fragmenty K3+X12 (X12: bříza bělokorá, topol osika, vrba křehká, dub letní).

Obr. 5: Dřevinný porost P5 na obnovované obslužné cestě, jz. část rokle
