Zpráva o geotechnickém průzkumu
pro stavbu
Polní cesta HC15 v k.ú. Strážnice u Mělníka

1.3 Popis stavby

Jedná se o rekonstrukci stávající polní cesty na pozemku p.č. 1515 v k.ú. Strážnice u Mělníka. Polní cesta vede od jižního okraje Strážnice jižním a jihozápadním směrem k Chloumku. Délka polní cesty je cca 3 km. Profil cesty bude kopírovat stávající terén.

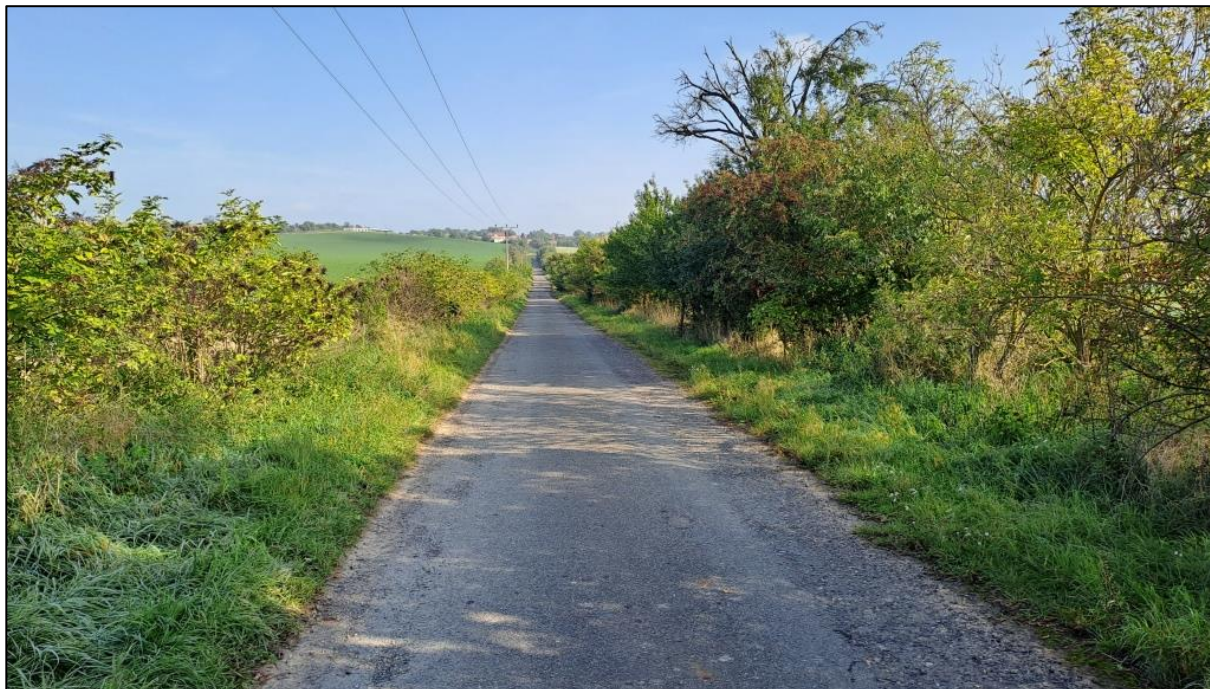
Obrázek 1: Počáteční úsek cesty, pohled od J

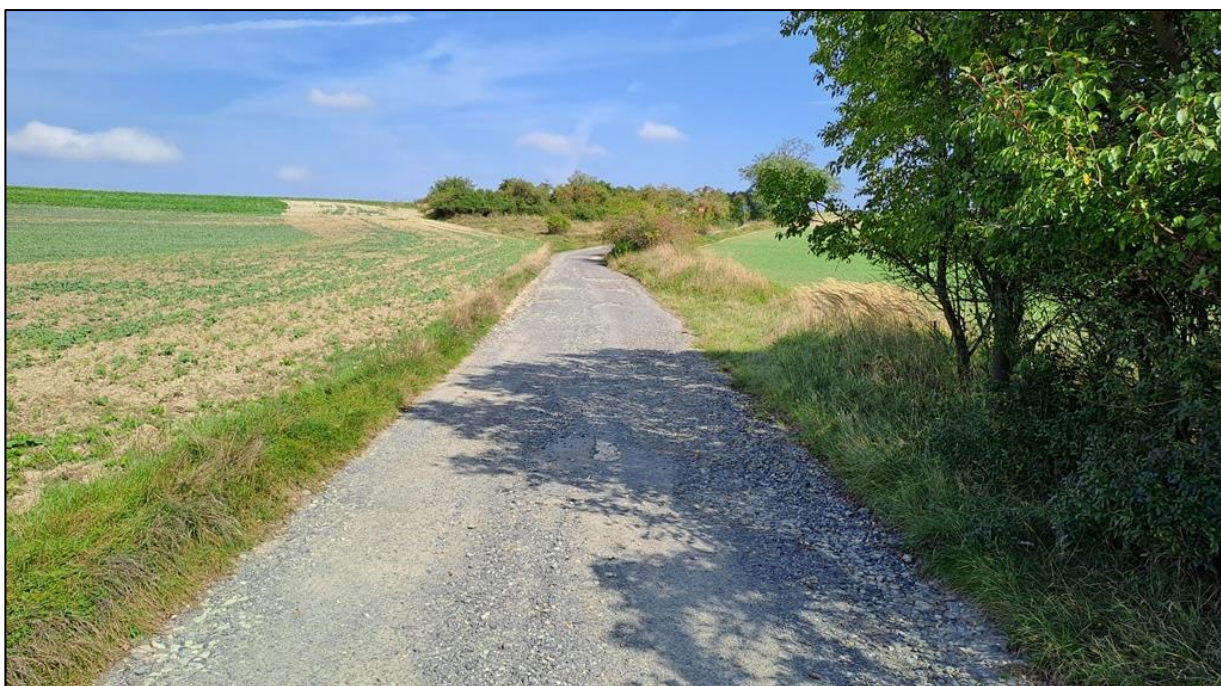
Obrázek 2: Jihozápadní úsek cesty, pohled od J

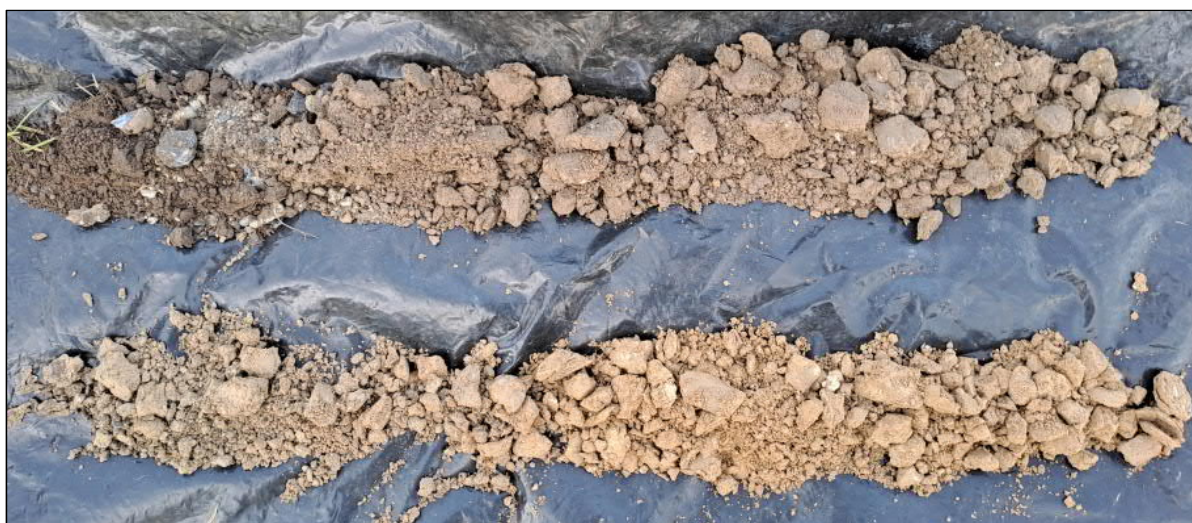
Sonda	J-1

Technologie vrtání	vibrační jádrové				
Vrtný průměr	0-1 m	60 mm	1-2 m 50 mm		
Výstroj	bez výstroje, po dokumentaci sonda likvidována záhozem				
Souřadnice	Y	731487.6	X 1009097.5	Z	
Hloubka	Geologický popis			Zatřídění	Těžitelnost
				ČSN 73 6133	ČSN 73 6133
0,0-0,2 m	navážka - hlína štěrkovitá, tuhá, tmavě hnědá			F1 Y	I
0,2-1,5 m	jíl slabě písčitý, tuhý až pevný, tmavě hnědý			F6 CL	I
1,5-2,0 m	jíl písčitý, místy s drobným štěrkem, tuhý, okrový			F4 CS	I
Hladina podzemní vody naražená	nezastižena				
Hladina podzemní vody ustálená					
Vzorek zeminy	0,5-1,0 m				
Vzorek podzemní vody	ne

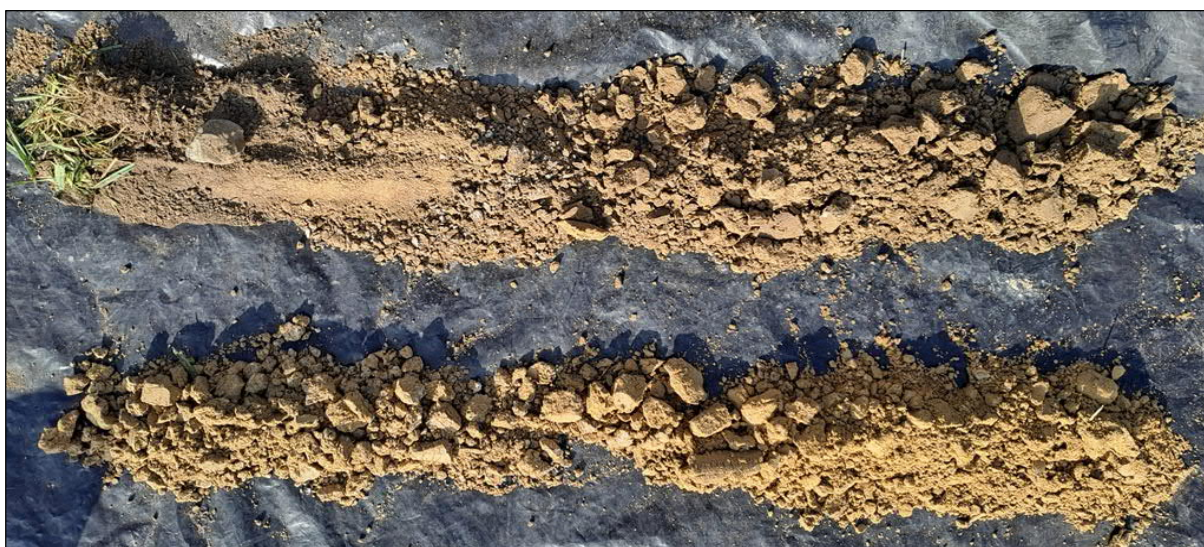
Geologická dokumentace					
Sonda	J-2				
Lokalita	Strážnice u Mělníka - cesta HC15				
Datum realizace	26.09.2023				
Dokumentoval

Technologie vrtání	vibrační jádrové				
Vrtný průměr	0-1 m	60 mm	1-2 m	50 mm	
Výstroj	bez výstroje, po dokumentaci sonda likvidována záhozem				
Souřadnice	Y	731638.5	X	1009428.6 Z	
Hloubka	Geologický popis			Zatřídění ČSN 73 6133	Těžitelnost ČSN 73 6133
0,0-0,2 m	navážka - hlína šterkovitá, kameny přes průměr sondy, tuhá, tmavě hnědá			F1 Y	I
0,2-1,4 m	jíl slabě písčité, tuhý, tmavě hnědý			F6 CL	I
1,5-2,0 m	jíl silně jemnozrně písčité, měkký, okrový			F4 CS	I
Hladina podzemní vody naražená	nezastižena				
Hladina podzemní vody ustálená					
Vzorek zeminy	ne				
Vzorek podzemní vody	ne

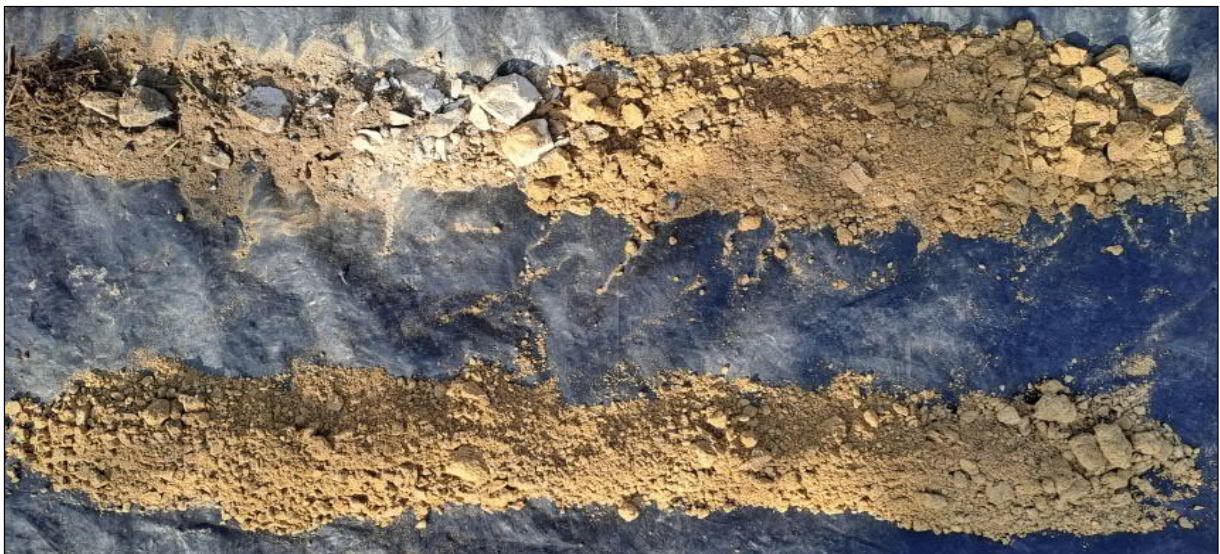
Geologická dokumentace					
Sonda	J-3				
Lokalita	Strážnice u Mělníka - cesta HC15				
Datum realizace	26.09.2023				
Dokumentoval	[redacted]				
Technologie vrtání	vibrační jádrové				
Vrtný průměr	0-1 m	60 mm	1-2 m	50 mm	
Výstroj	bez výstroje, po dokumentaci sonda likvidována záhozem				
Souřadnice	Y	731768.6	X	1009723.8 Z	
Hloubka	Geologický popis			Zatřídění ČSN 73 6133	Těžitelnost ČSN 73 6133
0,0-0,5 m	navážka - štěrk hlinitý, kameny přes průměr sondy, šedohnědý			G4 Y	I
0,5-2,0 m	jíl slabě písčité, tuhý, světle okrový, dole až jíl písčité			F6 CL	I
Hladina podzemní vody naražená	nezastižena				
Hladina podzemní vody ustálená					
Vzorek zeminy	0,5-1,0 m				
Vzorek podzemní vody	ne

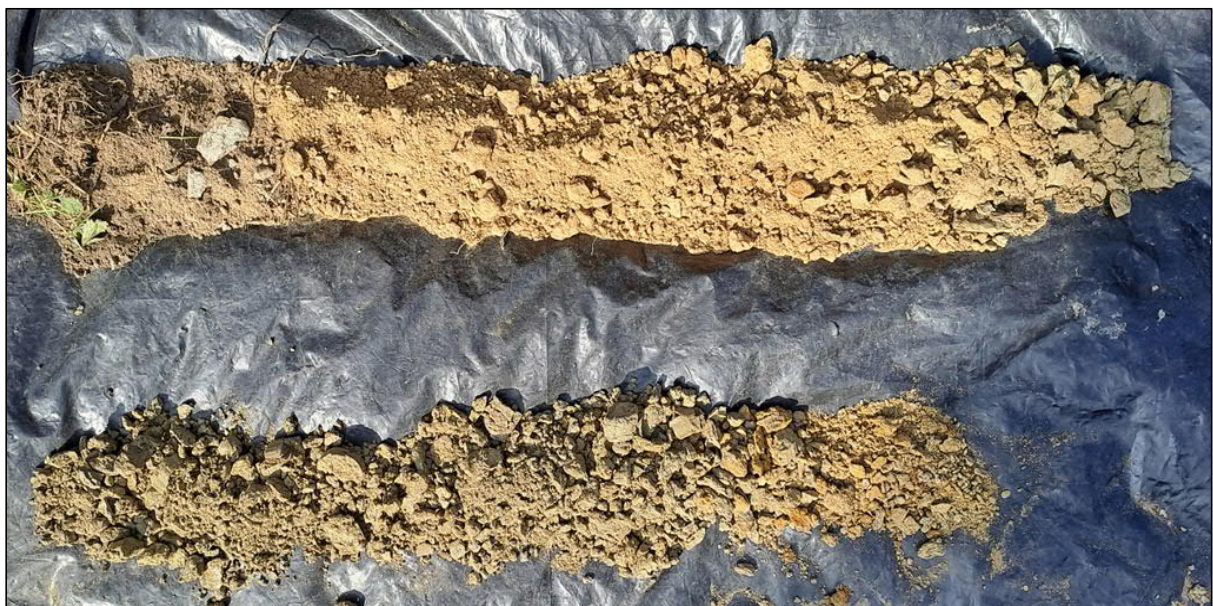
Geologická dokumentace					
Sonda	J-4				
Lokalita	Strážnice u Mělníka - cesta HC15				
Datum realizace	26.09.2023				
Dokumentoval

Technologie vrtání	vibrační jádrové				
Vrtný průměr	0-1 m	60 mm	1-2 m	50 mm	
Výstroj	bez výstroje, po dokumentaci sonda likvidována záhozem				
Souřadnice	Y	731897.7	X	1010000.4 Z	
Hloubka	Geologický popis			Zatřídění ČSN 73 6133	Těžitelnost ČSN 73 6133
0,0-0,2 m	navážka - hlína šterkovitá, pevná, hnědá			F1 Y	I
0,2-1,0 m	jíl slabě písčité, tuhý, světle okrový, ojediněle drobný štěrk			F6 CL	I
1,0-1,7 m	jíl slabě šterkovitý, drobný štěrk do 1 cm, pevný, šedoohnědý			F6 CL	I
1,7-1,8 m	zvětralý pískovec rozvrtný na drobné kousky, rezavý a okrový, hlouběji nelze vrtat			R6	I
Hladina podzemní vody naražená	nezastižena				
Hladina podzemní vody ustálená					
Vzorek zeminy	ne				
Vzorek podzemní vody	ne

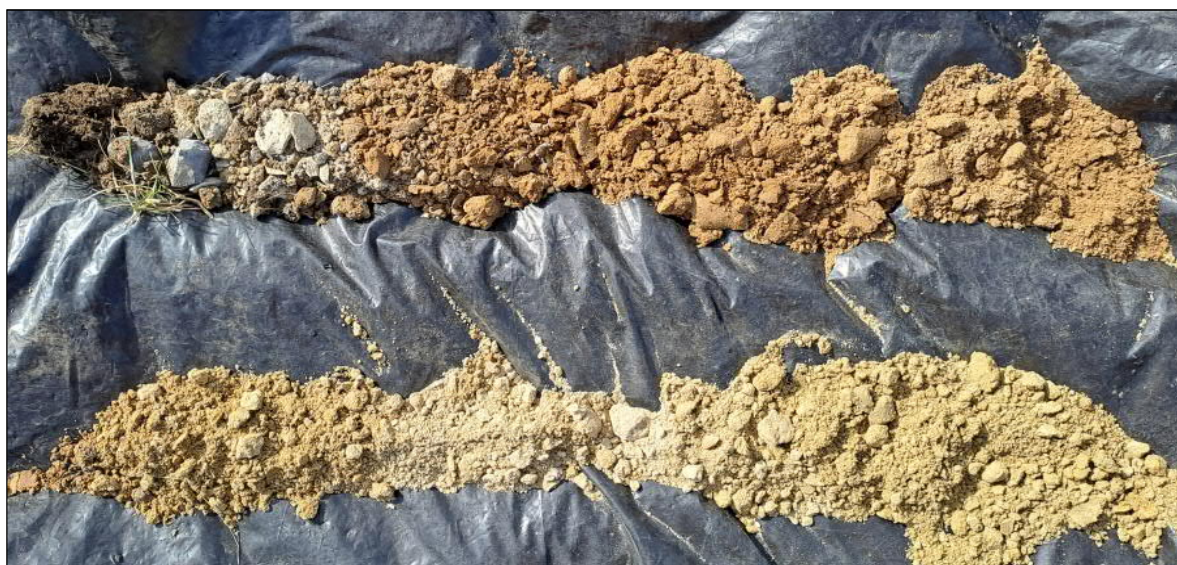
Sonda	J-5				
Lokalita	Strážnice u Mělníka - cesta HC15				
Datum realizace	26.09.2023				
Dokumentoval

Technologie vrtání	vibrační jádrové				
Vrtný průměr	0-1 m	60 mm	1-2 m	50 mm	
Výstroj	bez výstroje, po dokumentaci sonda likvidována záhozem				
Souřadnice	Y	732112.3	X	1010402.5	Z
Hloubka	Geologický popis			Zatřídění ČSN 73 6133	Těžitelnost ČSN 73 6133
0,0-0,2 m	navážka - štěrk slabě hlinitý, šedohnědý			G3 Y	I
0,2-0,9 m	jíl písčité, vlhký, měkký, okrový			F4 CS	I
0,9-1,0 m	písek jílovitý, jemnozrný, měkký, okrový			S5 SC	I
1,0-1,2 m	jíl štěrkovitý, okrový, drobný štěrk do 2 cm, měkký, okrový			F2 CG	I
1,2-2,0 m	zvětralý pískovec jemnozrný, rozvrтанý na drobné kousky a písek, světle béžový a šedý			R6	I
Hladina podzemní vody naražená			nezastižena		
Hladina podzemní vody ustálená					
Vzorek zeminy			ne		
Vzorek podzemní vody			ne

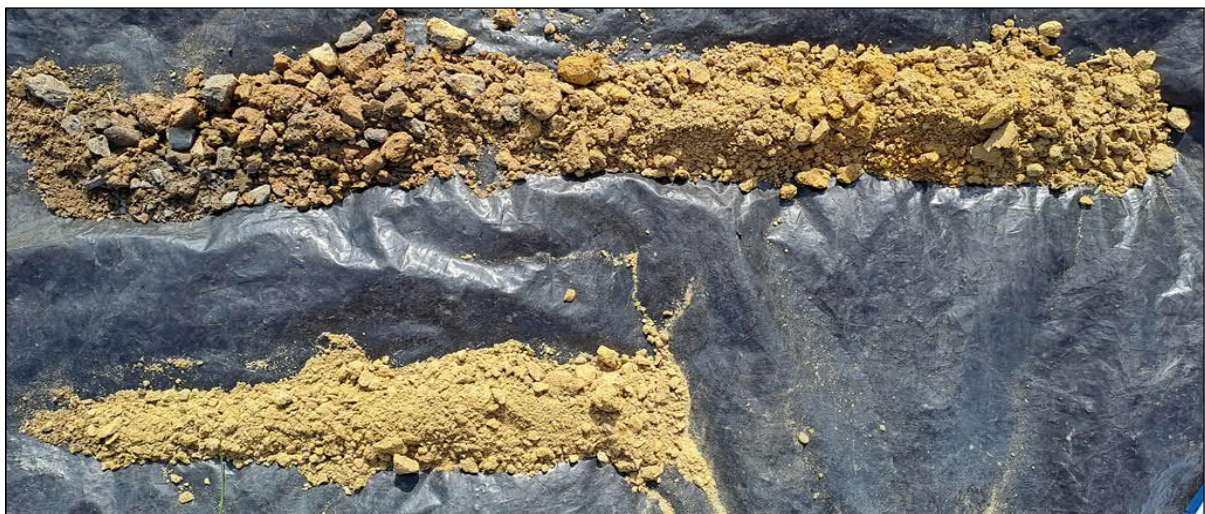
Geologická dokumentace					
Sonda	J-6				
Lokalita	Strážnice u Mělníka - cesta HC15				
Datum realizace	26.09.2023				
Dokumentoval	[redacted]				
Technologie vrtání	vibrační jádrové				
Vrtný průměr	0-1 m	60 mm	1-2 m	50 mm	
Výstroj	bez výstroje, po dokumentaci sonda likvidována záhozem				
Souřadnice	Y	732441.0	X	1010552.3	
Z					
Hloubka	Geologický popis			Zatřídění ČSN 73 6133	Těžitelnost ČSN 73 6133
0,0-0,4 m	navážka - štěrk hlinitý, kameny přes průměr sondy, černohnědý			G4 Y	I
0,4-1,0 m	jíl písčité, s příměsí drobného štěrku, tuhý, béžový a okrový			F4 CS	I
1,0-1,5 m	zvětralý pískovec jemnozrnný, rozvrtný na drobné kousky a písek, světle béžový, hlouběji nelze vrtat			R6	I
Hladina podzemní vody naražená	nezastižena				
Hladina podzemní vody ustálená					
Vzorek zeminy	0,5-1,0 m				
Vzorek podzemní vody	ne

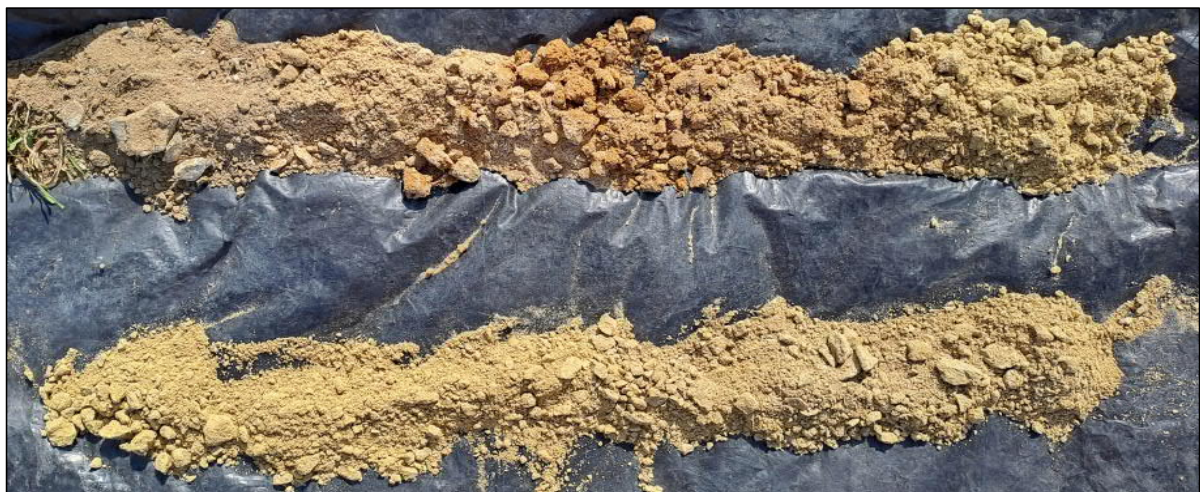
Geologická dokumentace					
Sonda	J-7				
Lokalita	Strážnice u Mělníka - cesta HC15				
Datum realizace	26.09.2023				
Dokumentoval

Technologie vrtání	vibrační jádrové				
Vrtný průměr	0-1 m	60 mm	1-2 m	50 mm	
Výstroj	bez výstroje, po dokumentaci sonda likvidována záhozem				
Souřadnice	Y	732700.0	X	1010736.9 Z	
Hloubka	Geologický popis			Zatřídění ČSN 73 6133	Těžitelnost ČSN 73 6133
0,0-0,2 m	navážka - štěrka hlinitý, kameny přes průměr sondy, světle hnědý			G4 Y	I
0,2-0,8 m	jíl silně jemnozrně písčité, tuhý, tmavě okrový a světle béžový			F4 CS	I
0,8-2,0 m	zvětralý pískovec jemnozrný, rozvrtný na drobné kousky a písek, světle béžový			R6	I
Hladina podzemní vody naražená	nezastižena				
Hladina podzemní vody ustálená					
Vzorek zeminy	ne				
Vzorek podzemní vody	ne

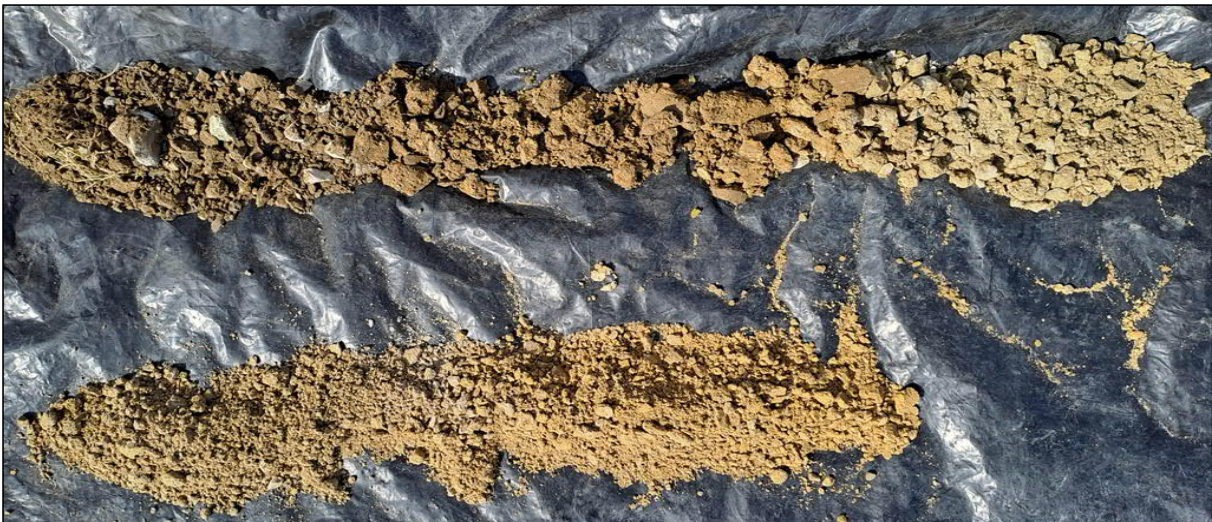
Geologická dokumentace					
Sonda	J-8				
Lokalita	Strážnice u Mělníka - cesta HC15				
Datum realizace	26.09.2023				
Dokumentoval

Technologie vrtání	vibrační jádrové				
Vrtný průměr	0-1 m	60 mm	1-2 m	50 mm	
Výstroj	bez výstroje, po dokumentaci sonda likvidována záhozem				
Souřadnice	Y	732871.6	X	1010958.0 Z	
Hloubka	Geologický popis			Zatřídění ČSN 73 6133	Těžitelnost ČSN 73 6133
0,0-0,4 m	navážka - štěrk hlinitý, kameny přes průměr sondy, šedý a tmavě hnědý			G4 Y	I
0,4-0,8 m	jíl písčité, měkký, světle hnědý			F4 CS	I
0,8-1,8 m	zvětralý pískovec jemnozrný, rozvrtaný na drobné kousky a písek, světle béžový a okrový, hlouběji nelze vrtat			R6	I
Hladina podzemní vody naražená	nezastižena				
Hladina podzemní vody ustálená					
Vzorek zeminy	0,5-1,0 m				
Vzorek podzemní vody	ne

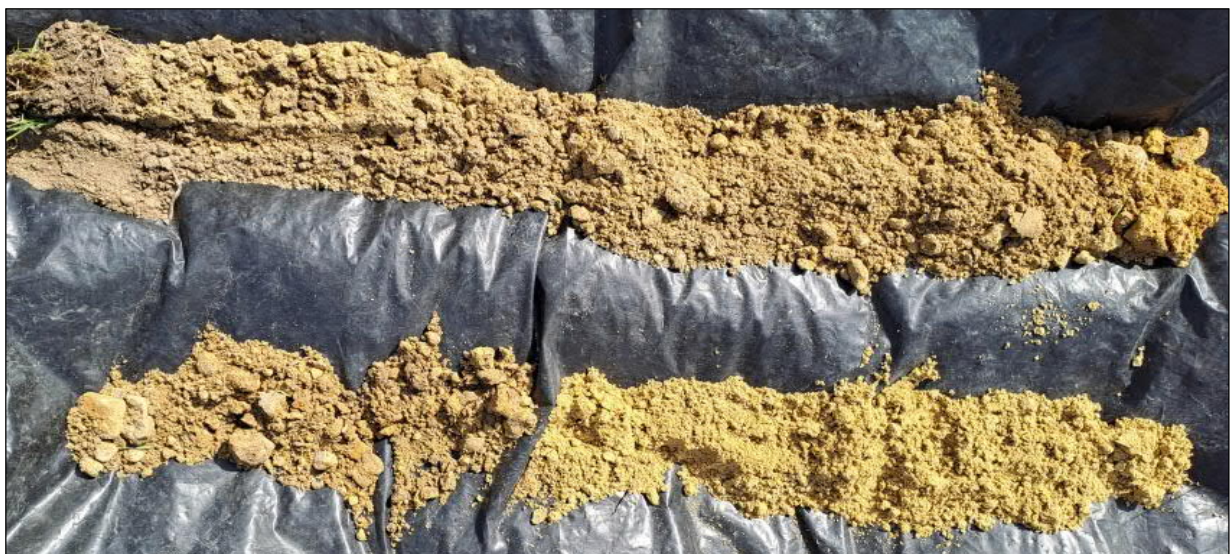
Sonda	J-9				
Lokalita	Strážnice u Mělníka - cesta HC15				
Datum realizace	26.09.2023				
Dokumentoval

Technologie vrtání	vibrační jádrové				
Vrtný průměr	0-1 m	60 mm	1-2 m	50 mm	
Výstroj	bez výstroje, po dokumentaci sonda likvidována záhozem				
Souřadnice	Y	733109.0	X	1011159.9	Z
Hloubka	Geologický popis			Zatřídění ČSN 73 6133	Těžitelnost ČSN 73 6133
0,0-0,1 m	navážka - hlína šterkovitá, tuhá, hnědá			F1 Y	I
0,4-0,8 m	jíl písčité, měkký, světle hnědý			F4 CS	I
0,8-1,8 m	zvětralý pískovec jemnozrnný, rozvrtný na drobné kousky a písek, světle béžový a okrový, hlouběji nelze vrtat			R6	I
Hladina podzemní vody naražená	nezastižena				
Hladina podzemní vody ustálená					
Vzorek zeminy	ne				
Vzorek podzemní vody	ne

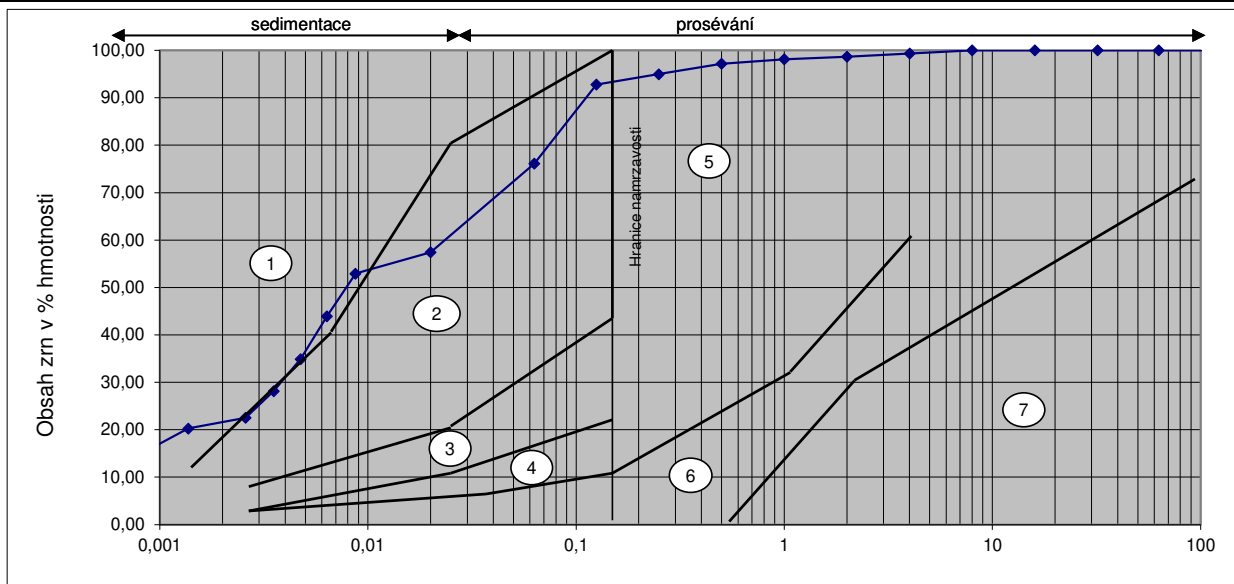
Kritérium namrzavosti podle zrnitosti zeminy

název akce:	Strážnice cesta IGP	kód akce:	202300027
označení vzorku :	IN-J1	lab. číslo :	23-0849
datum odběru in situ:	26.09.2023	místo odběru:	sondač č.1 0,5 - 1,0m
dobání do laboratoře:	27.09.2023	popis vzorku:	jíl písčítý
zahájení zkoušky:	09.10.2023	(vizuální)	
		barva vzorku:	hnědá
