SITUACE KOMUNIKACE

Kreslil	Nový	Odp. projektant	Techn. kontrola	VRV	VODOHOSPODÁŘSKÝ ROZVOJ A VÝSTAVBA a.s.
Kraj	Ústecký	Obec	Rychnov u Verněřic	Soubor	D.02.2a - situace komunikace
Investor	ČR-SPÚ, KPÚ pro Ústecký kraj, pobočka Děčín	Formát	4xA1	č. pare	
Stavba	Společná opatření v kú Rychnov u Verněřic	Datum	12/2020		
Stavební objekt	SO 02 – polní cesta C14 a C15	Stupeň	PDSP+DPS		
Část PD	Dokumentace objektů	Výkres	Situace komunikace	Měřítko	M 1:500
				Č. výkresu	D.02.2a

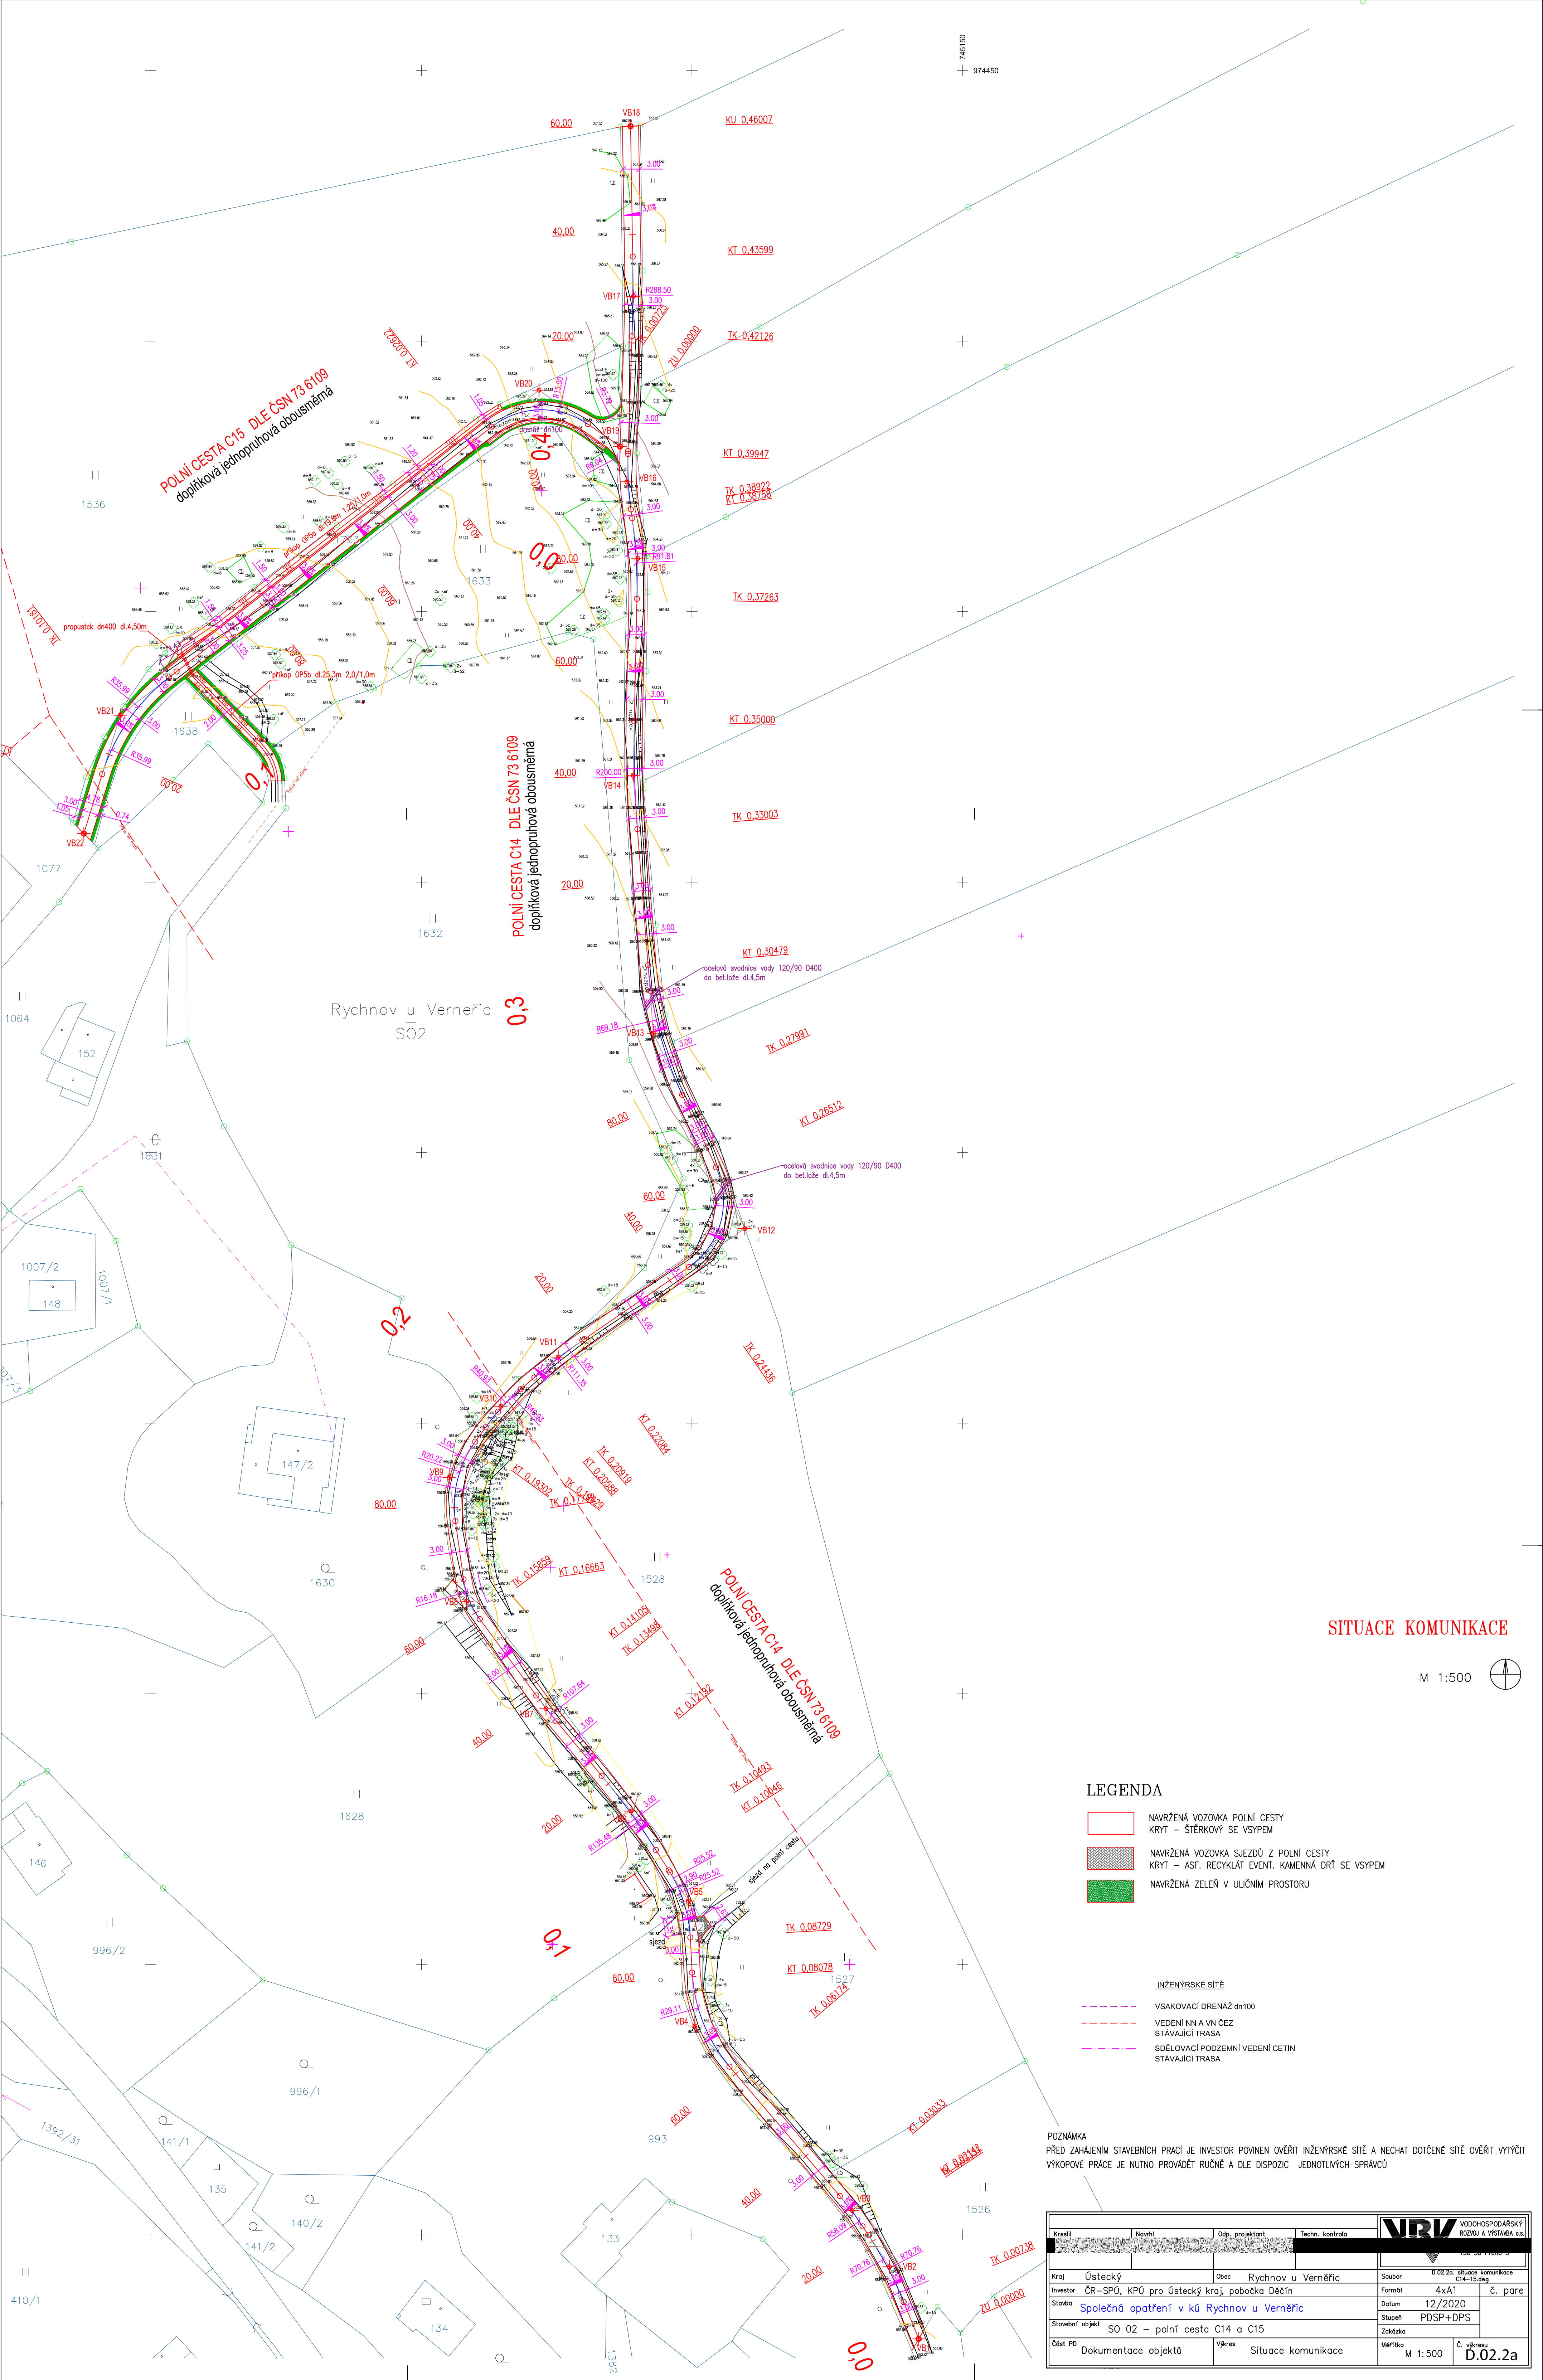
- NAVRŽENÁ VOZOVKA POLNÍ CESTY
KRYT – ŠTĚRKOVÝ SE VSPĚM
- NAVRŽENÁ VOZOVKA SJEZDŮ Z POLNÍ CESTY
KRYT – ASF. RECYKLÁT EVENT. KAMENNÁ DRT SE VSPĚM
- NAVRŽENÁ ZELEN V ULIČNÍM PROSTORU

- INŽENÝRSKÉ SÍTĚ
- VSÁKOVACÍ DRENÁŽ dn100
- VEDENÍ NN A VN ČEZ
STÁVAJÍCÍ TRASA
- SĐELOVACÍ PODZEMNÍ VEDENÍ CETIN
STÁVAJÍCÍ TRASA
