AGROPOZ CB s.r.o.

Studie odtokových poměrů v k.ú. Stožec

1. ANALYTICKÁ ČÁST

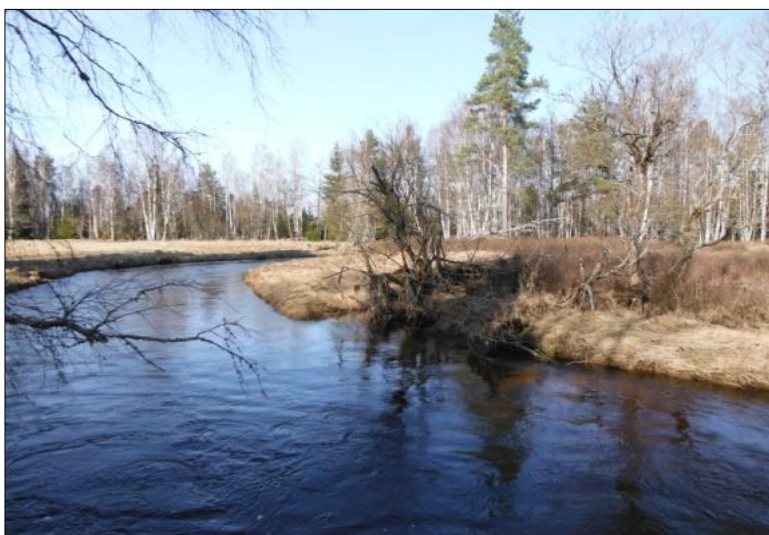
Studená Vltava lokalita „U Černého Kříže“

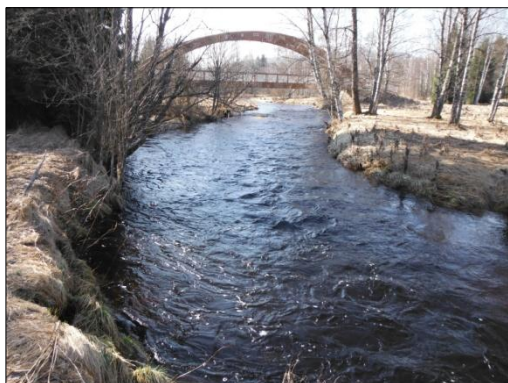
Studená Vltava, v pozadí lávka Černý Kříž.

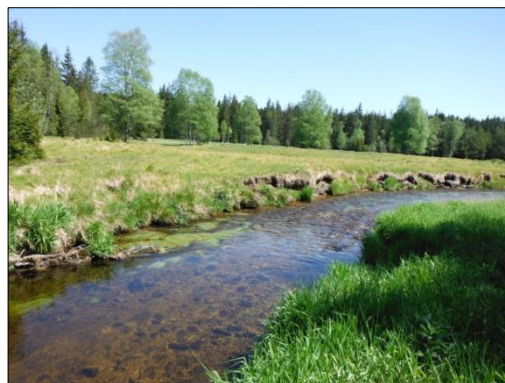
„Nové Údolí“ - upravené koryto bývalou PS.

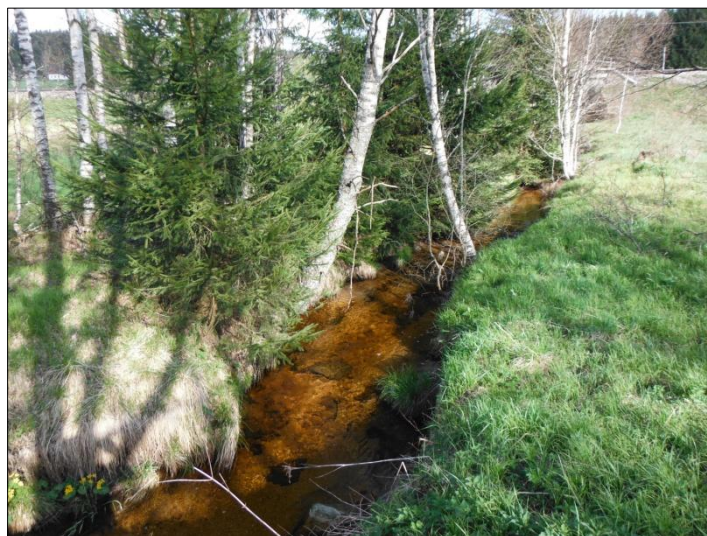
Koryto vodního toku před tratí.

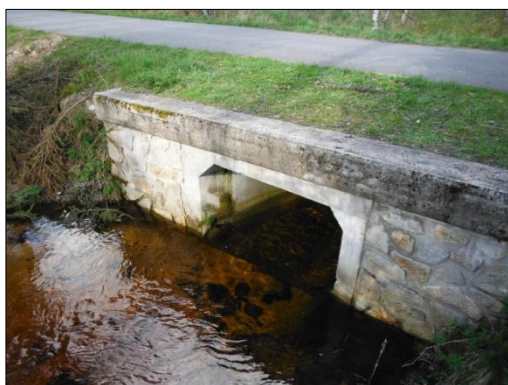
Propustek P1 pod Údolskou cestou.

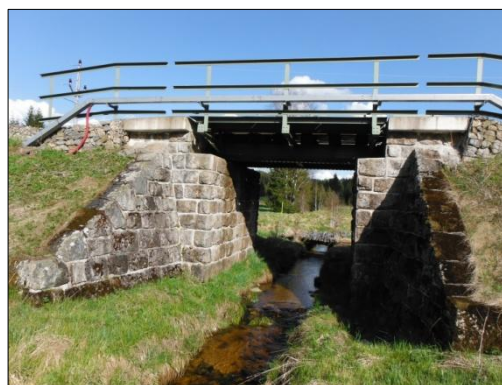
Železniční most.

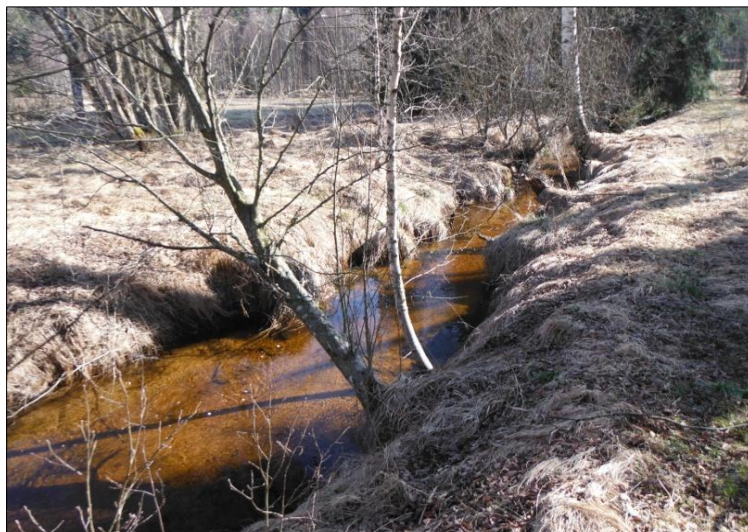
Koryto toku Hučina lokalita „U Černého kříže”.

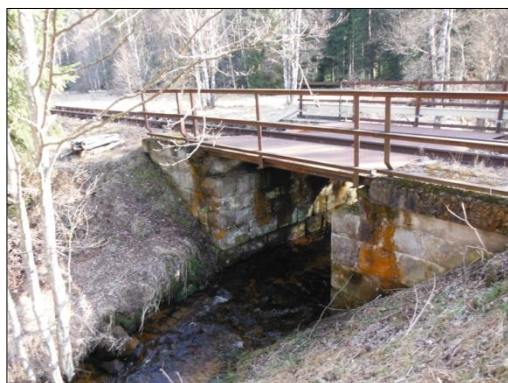
Koryto vodního toku technicky upraveno.

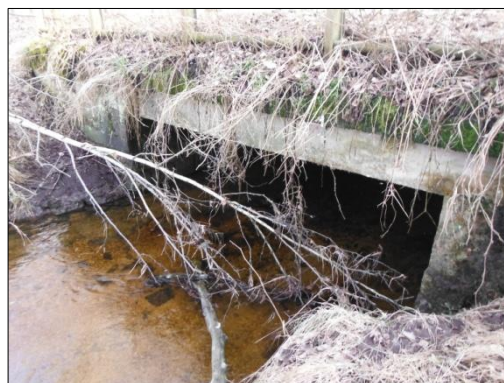
Propustek P12 pod Vltavskou cestou.

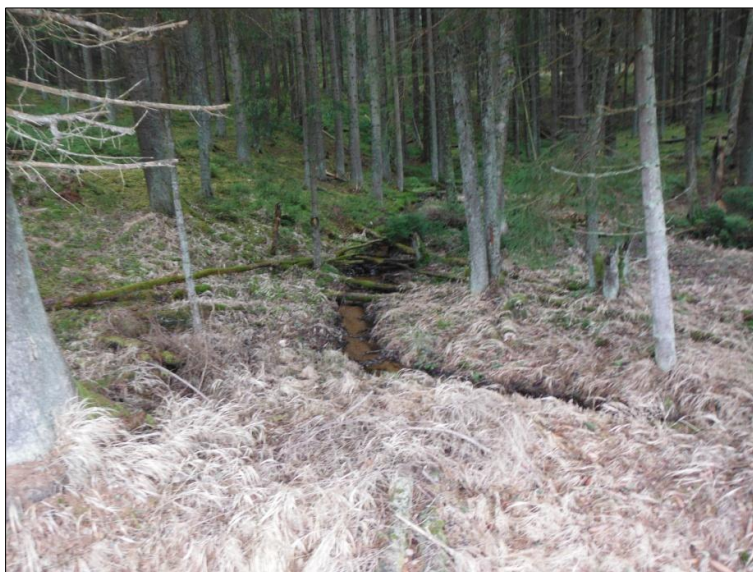
Přirozené koryto toku v lese.

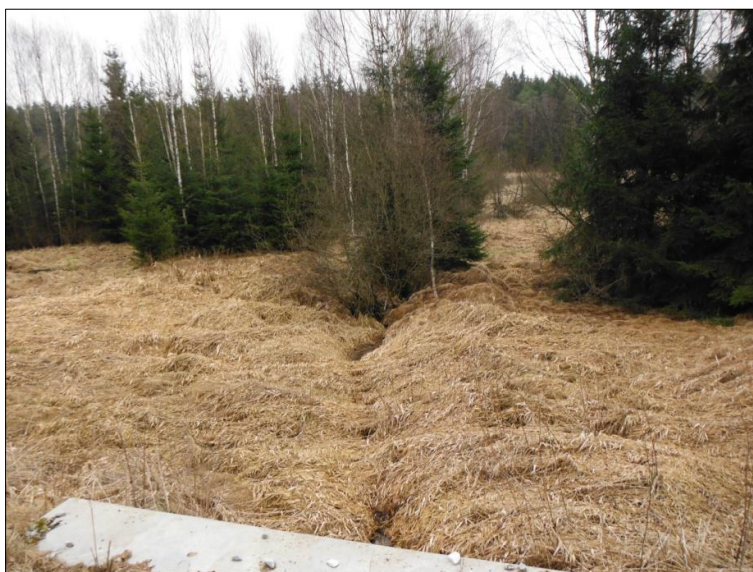
Koryto toku lokalita „Houska“.

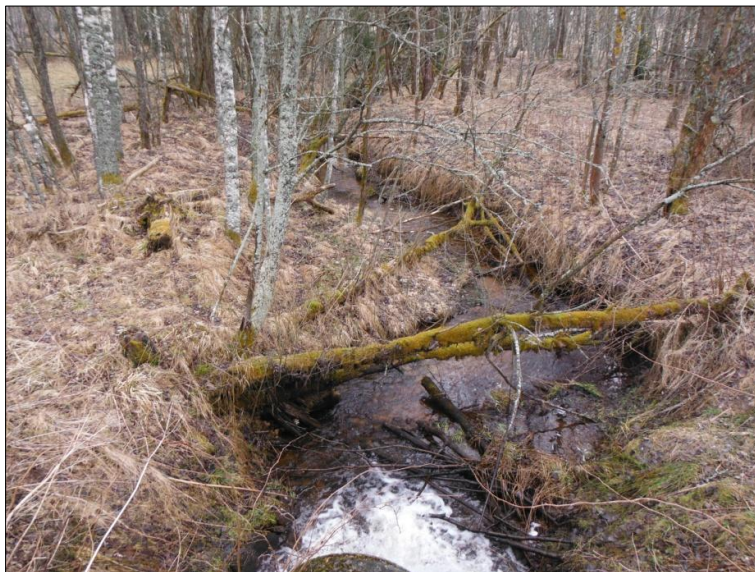
Koryto vodního toku přirozeného charakteru v lese.

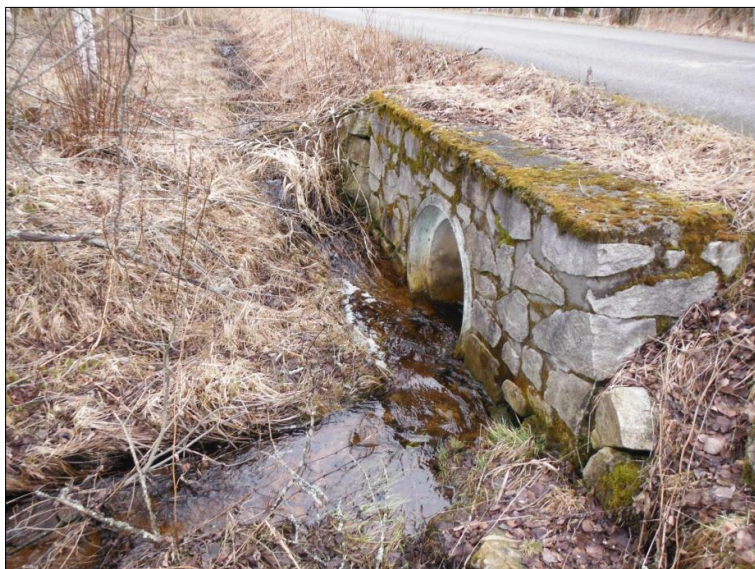
Propustek P30 pod Vltavskou cestou.

Označení v mapě:	Hajný potok
Popis toku: Stávající stav: 3/2017	<p>Tok protéká jižním cípem území. Koryto vodního toku přirozeného charakteru s bohatým břehovým porostem.</p> <p>Objekty v trase: pod Vltavskou cestou propustek P30 - bet. roura DN 800 mm.</p> <p>Správce toku: Národní parky ČR</p>

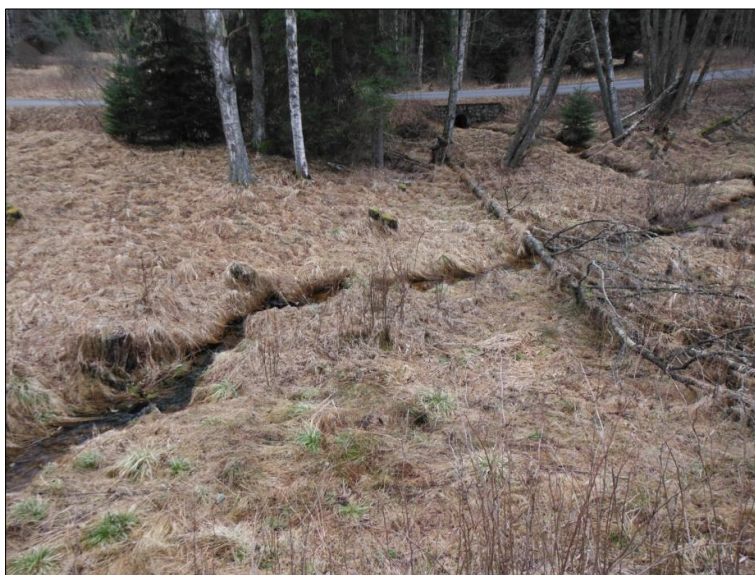
Situace vodního toku v lese.

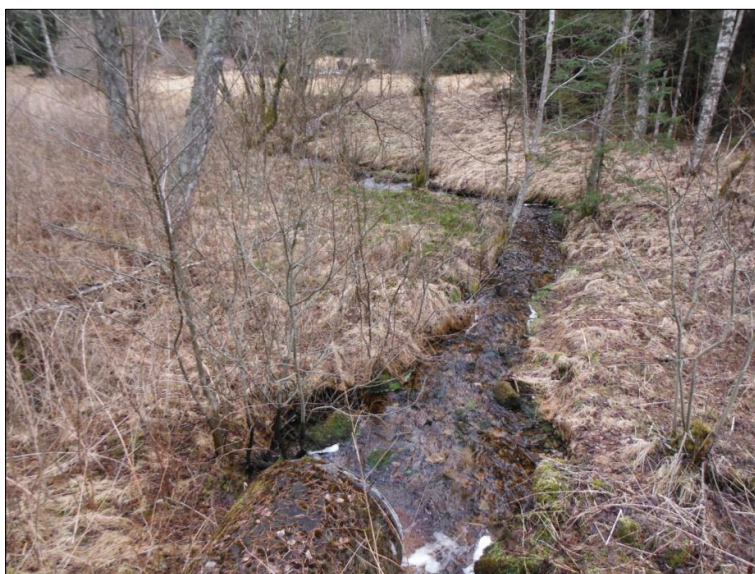
Situace koryta vodního toku u železniční tratě.

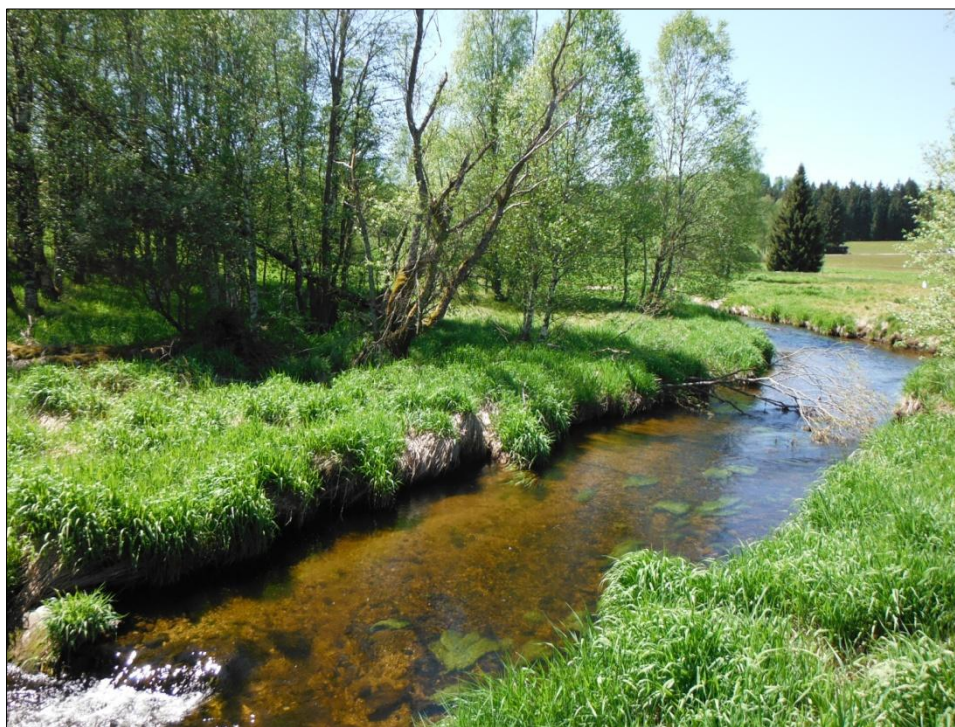
Situace Údolského potoka.

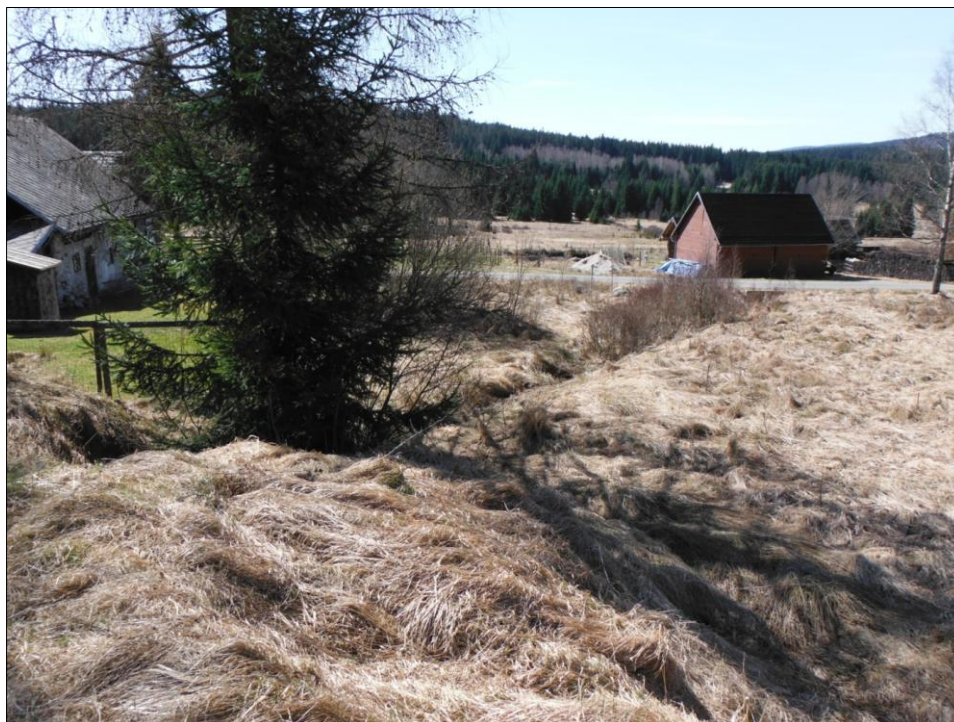
Označení v mapě:	IDVT 10268648
Popis toku: Stávající stav: 3/2017	Technická stoka se nachází jižně od intravilánu obce a protéká zemědělskou krajinou, kde ústí do Jeleního potoka. Objekty v trase: pod polní cestou C2 propustek P3 - bet. roura DN 500 mm; dále pod Banarovou cestou propustek P2 - bet. roura DN 600 mm. Správce toku: Národní parky ČR

Situace IDVT 10268648 - technická stoka.

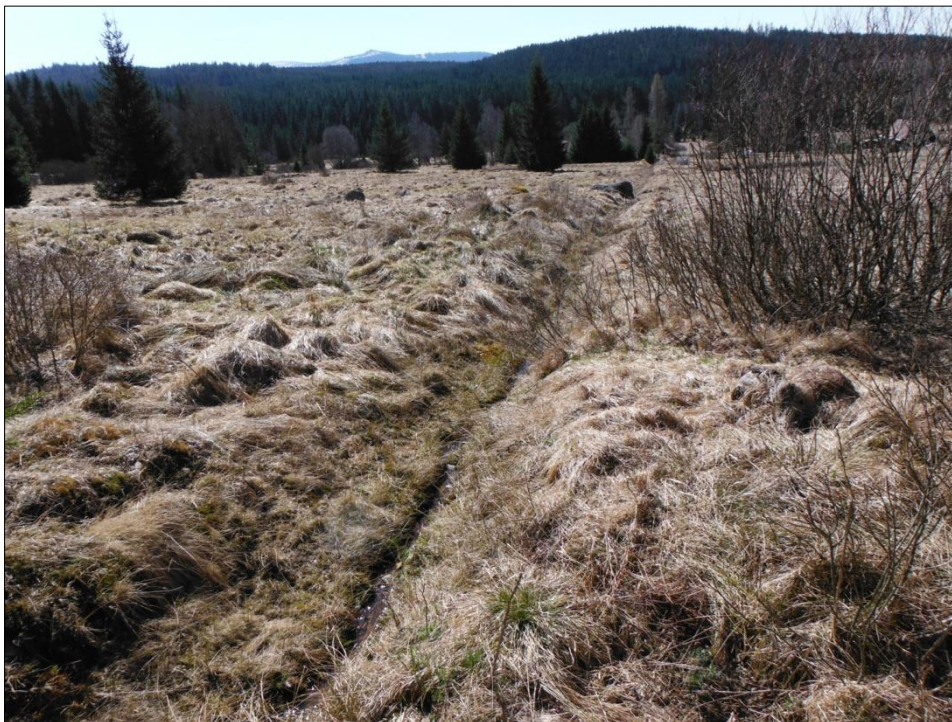
Označení v mapě:	IDVT 10241718
Popis toku: Stávající stav: 3/2017	Technická stoka otevřená protéká zemědělskou krajinou, kde napájí uměle vytvořené jezírko a poté je zaústěna do vodoteče IDVT 10268648. Objekty v trase: pod polní cestou C2 propustek P4 - bet. roura DN 500 mm. Správce toku: Národní parky ČR

Situace IDVT 10241718 - sezónní vodoteč.

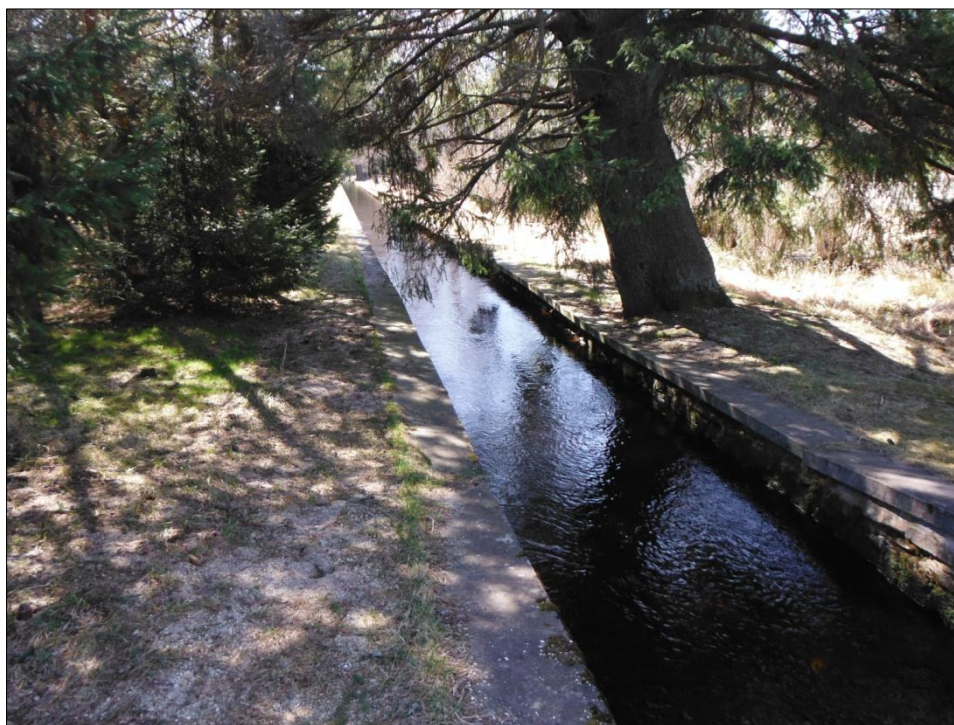
Opevněné koryto toku procházející intravilánem obce.

Označení v mapě:	IDVT 10274889
Popis toku: Stávající stav: 3/2017	<p>Vodoteč protéká intravilánem obce. Koryto vodního toku technicky upraveno, opevnění toku je vybudováno z kamenné dlažby do betonu.</p> <p>Objekty v trase: pod Vltavskou cestou propustek P7 - bet. rám š. 2 m x v. 1,5 m; dále pod Rohanovou cestou propustek P6 - bet. rám š. 2 m x v. 1,5 m.</p> <p>Správce toku: Národní parky ČR</p>

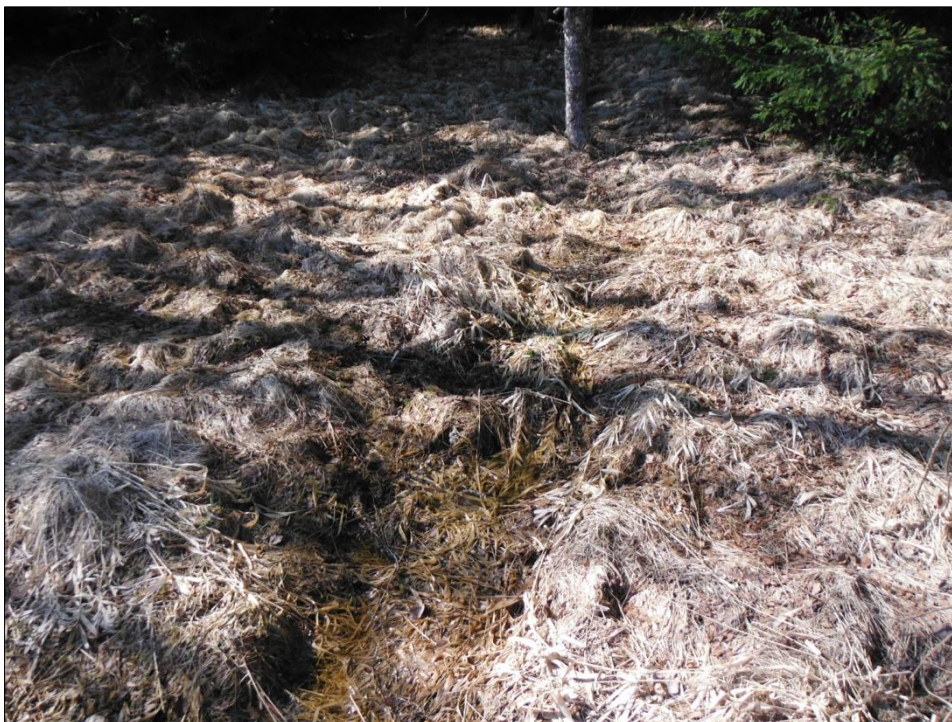
Označení v mapě:	IDVT 10278247
Popis toku: Stávající stav: 3/2017	Sezónní drobná vodoteč téměř neznatelná nacházející se v severní části území. Objekty v trase: pod Vltavskou cestou propustek P8 - bet. roura DN 400 mm - zavalen, propadlý - havarijní stav (nutná rekonstrukce). Správce toku: Národní parky ČR

Situace IDVT 10278247 - sezónní vodoteč.

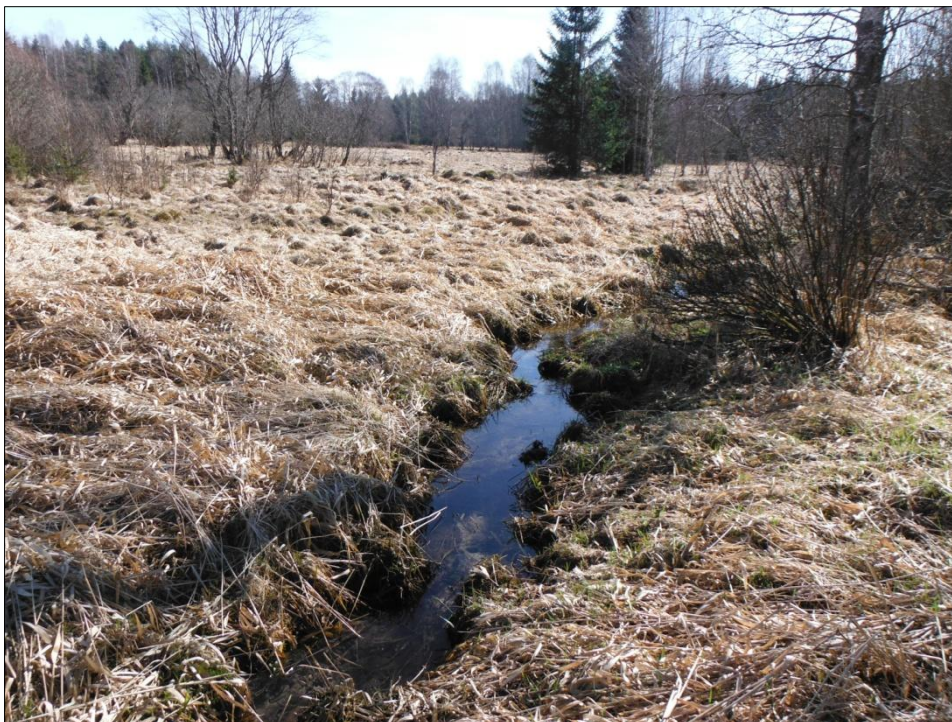
Označení v mapě:	IDVT 10259761
Popis toku: Stávající stav: 3/2017	Vodoteč pramení v louce v severní části území. Koryto vodního toku přirozeného charakteru, místy zarostlé a zanesené. Objekty v trase: žádné Správce toku: Národní parky ČR

Přirozené koryto toku v zemědělské krajině.

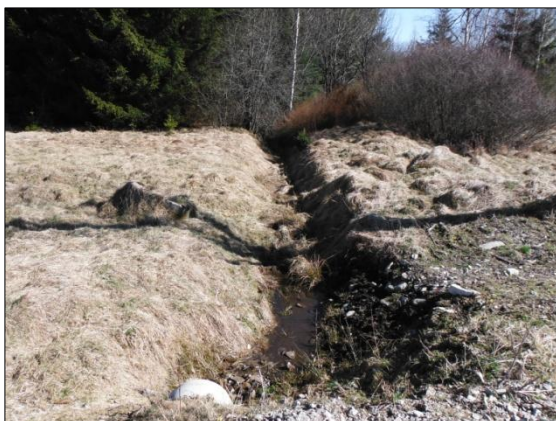
Označení v mapě:	IDVT 10244083
Popis toku: Stávající stav: 3/2017	<p>Nachází se v severní části území. Vodoteč pramení v louce a poté protéká pod Vltavskou cestou, kde je technicky upravená. Šířka v koruně činí 2 m a hloubka cca 0,7 m. Poté technická stoka ústí do vodoteče IDVT 10259761.</p> <p>Objekty v trase: pod Vltavskou cestou záporní propustek P9 - bet. roura DN 400 mm.</p> <p>Správce toku: Národní parky ČR</p>

Technicky upravená stoka.

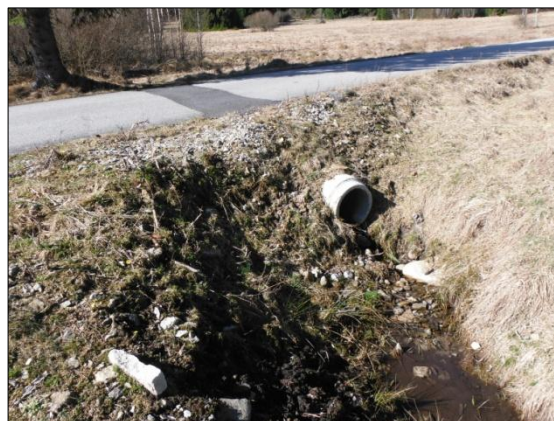
Propustek P9 pod Vltavskou cestou.

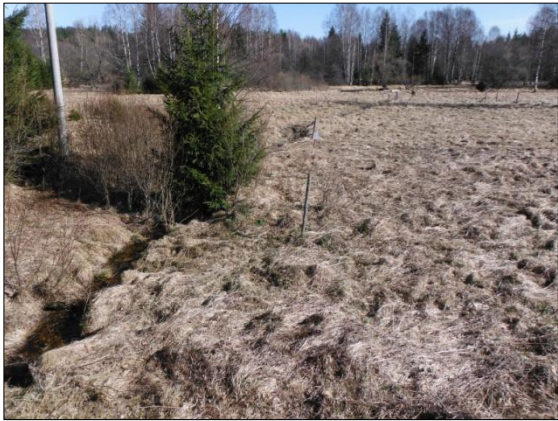
<p><i>Situace toku IDVT 10269950 v zemědělské krajině.</i></p> </div> <div style="text-align: center;">

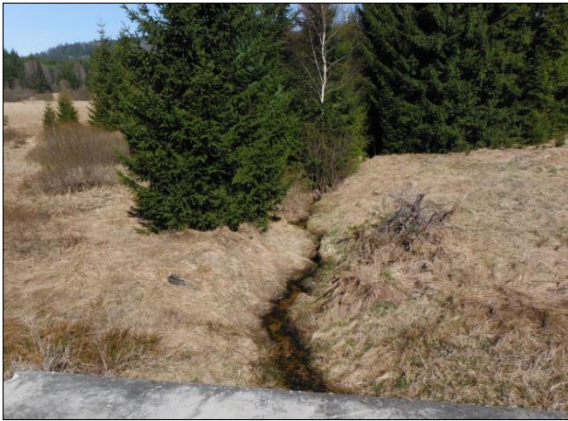
<p><i>Koryto vodního toku u propustku P11.</i></p> </div> </div>

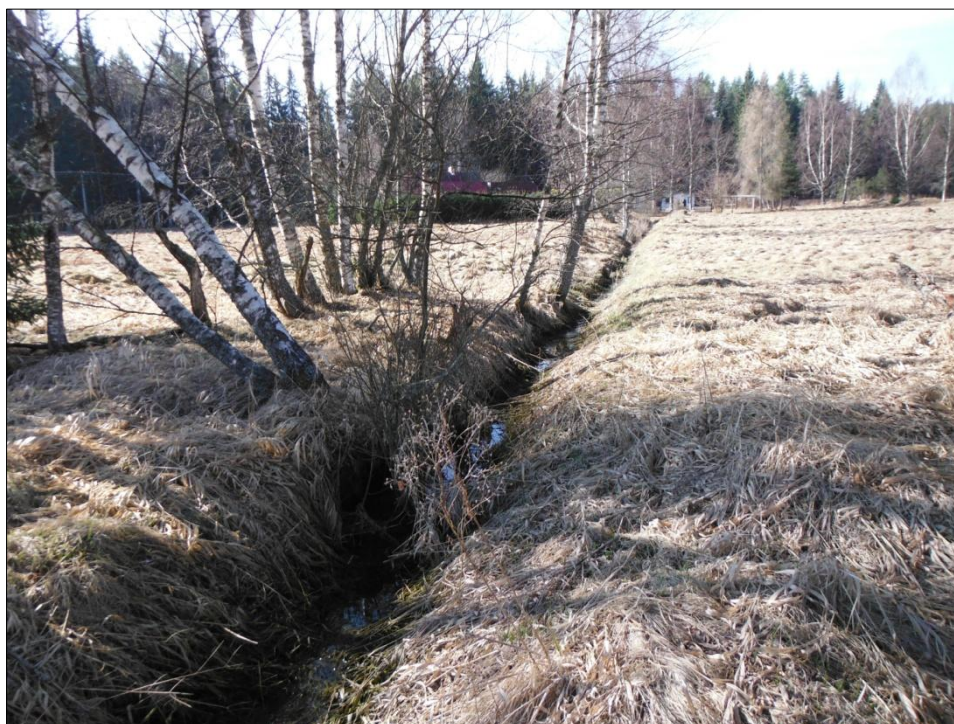
Označení v mapě:	IDVT 10253493
Popis toku: Stávající stav: 3/2017	Upravená stoka se nachází v lokalitě „Černý Kříž“, kde ústí do Studené Vltavy. Technicky upravená stoka v koruně široká 2 m, hluboká cca 0,75 m. Objekty v trase: žádné Správce toku: Národní parky ČR

Situace IDVT 10253493 lokalita „Černý Kříž“.

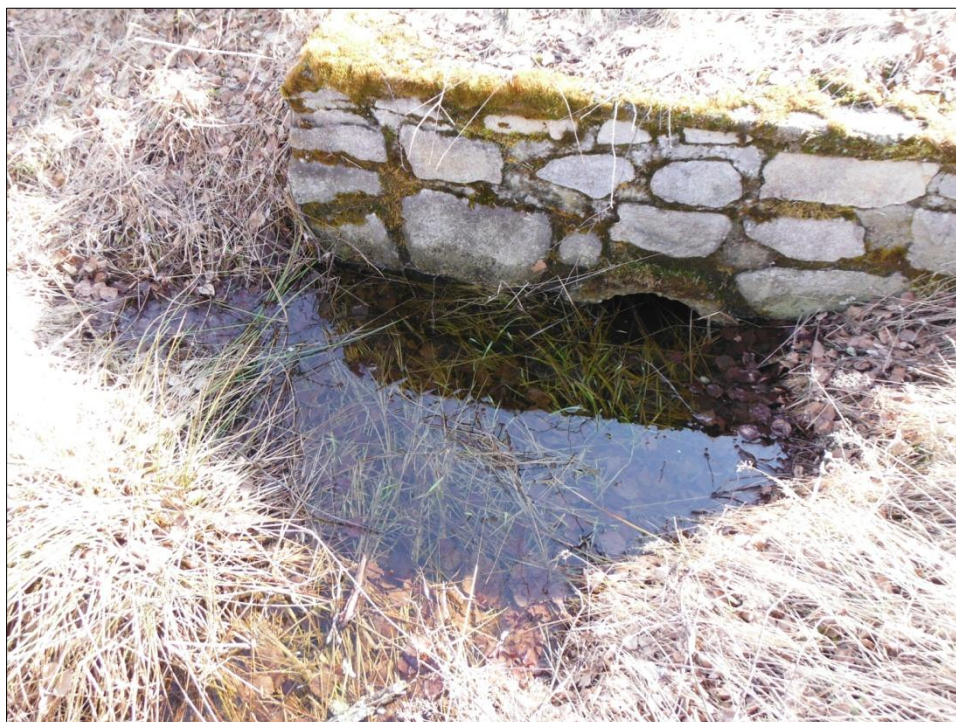
Nefunkční propustek P13 pod Vltavskou cestou.

Označení v mapě:	IDVT 10270518
Popis toku: Stávající stav: 3/2017	Sezónní vodoteč nacházející se v severovýchodní části území v lokalitě „U Černého kříže“. Poté protéká zemědělskou krajinou, kde ústí do Studené Vltavy. Objekty v trase: pod Vltavskou cestou propustek P13 - zanesen, nefunkční (nutná rekonstrukce). Správce toku: Národní parky ČR

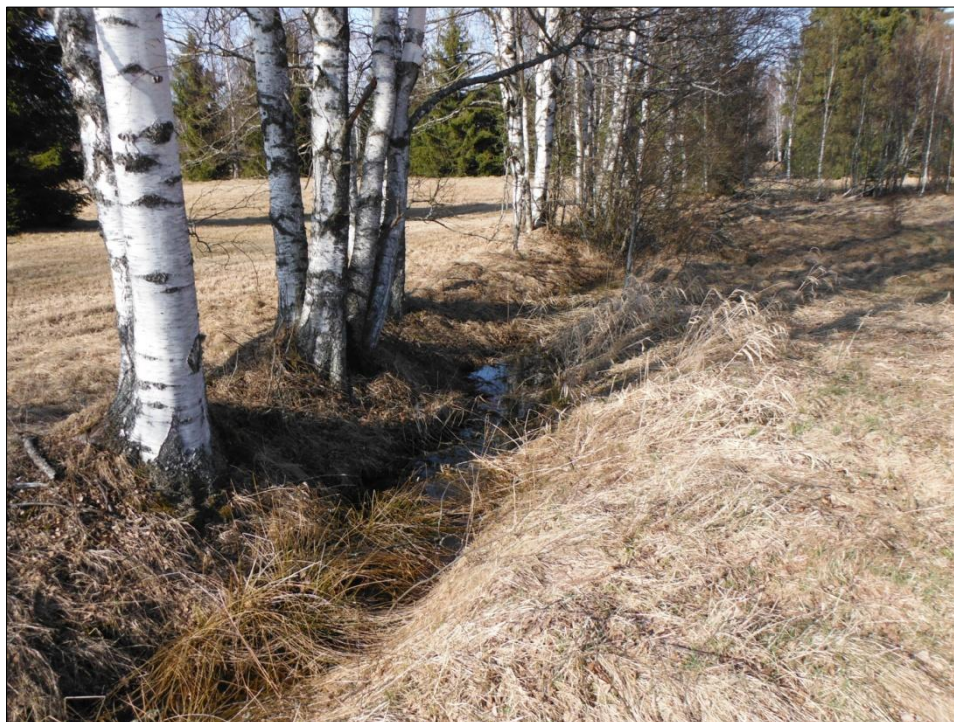
Označení v mapě:	IDVT 10242269
Popis toku: Stávající stav: 3/2017	Sezónní vodoteč se nachází v severovýchodní části území a ústí do Studené Vltavy. Koryto vodního toku přirozeného charakteru, místy zarostlé nálety bříza - voda neprotéká. Objekty v trase: Objekty v trase: pod Vltavskou cestou propustek P14 - bet. roura DN 400 mm. Správce toku: Národní parky ČR

Koryto vodního toku zarostlé nálety.

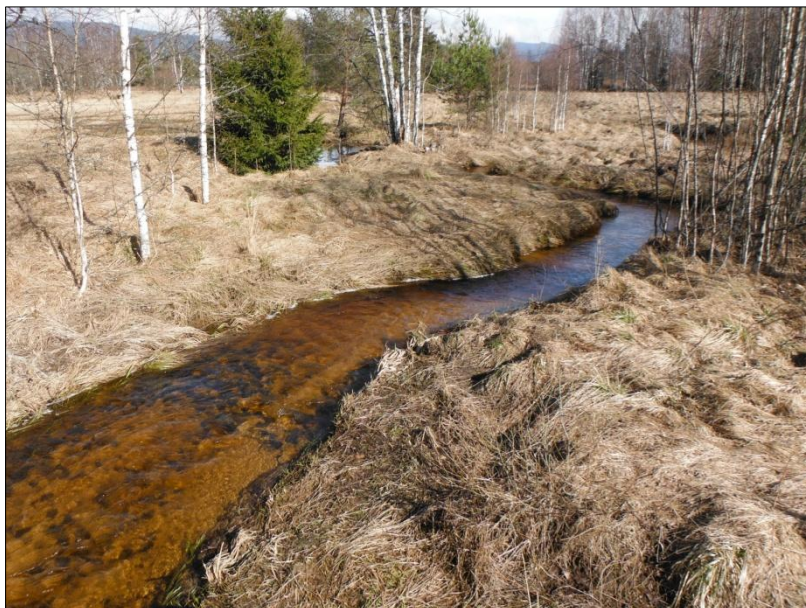
Situace toku IDVT 10273956.

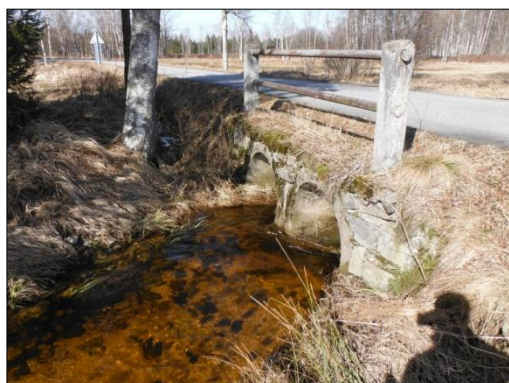
Propustek P15 pod Vltavskou cestou.

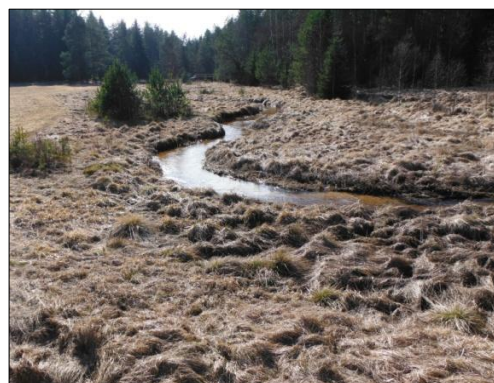
Situace koryta toku dolní úsek, směr k želez. mostu.

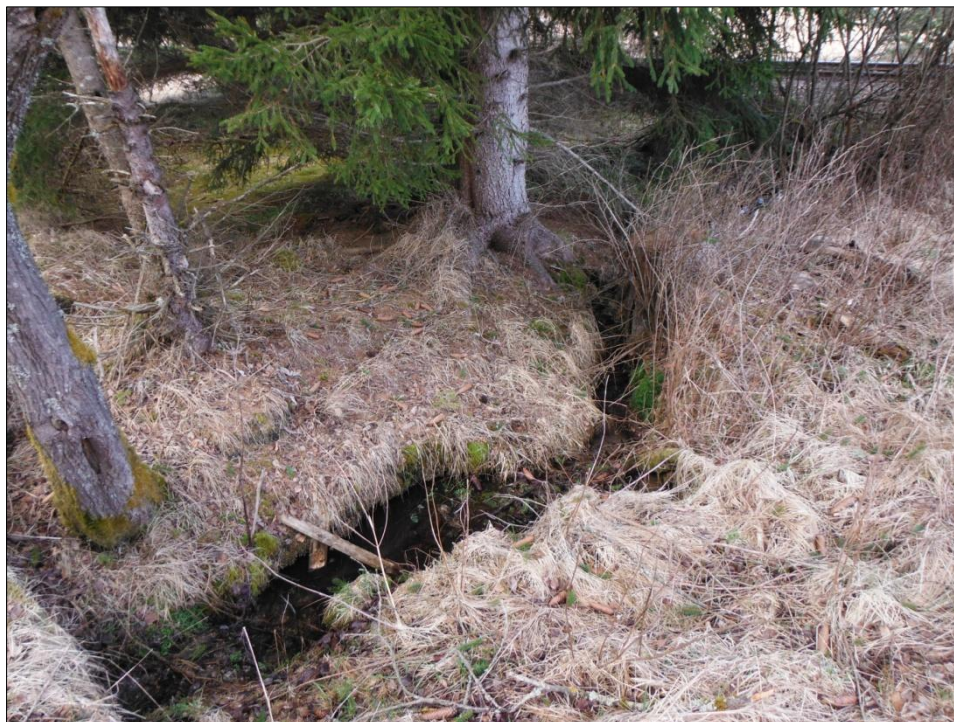
Označení v mapě:	IDVT 10269415
Popis toku: Stávající stav: 3/2017	<p>Tok se nachází v severovýchodní části území, v přirozené údolnici v lese a ústí zleva do Vltavy. Koryto vodního toku přirozeného charakteru.</p> <p>Objekty v trase: pod železniční tratí propustek P16 - bet. roura DN 300 mm; dále pod Vltavskou cestou propustek P41 - bet. roura DN 400 mm.</p> <p>Správce toku: Národní parky ČR</p>

Přirozené koryto toku pod železniční tratí.

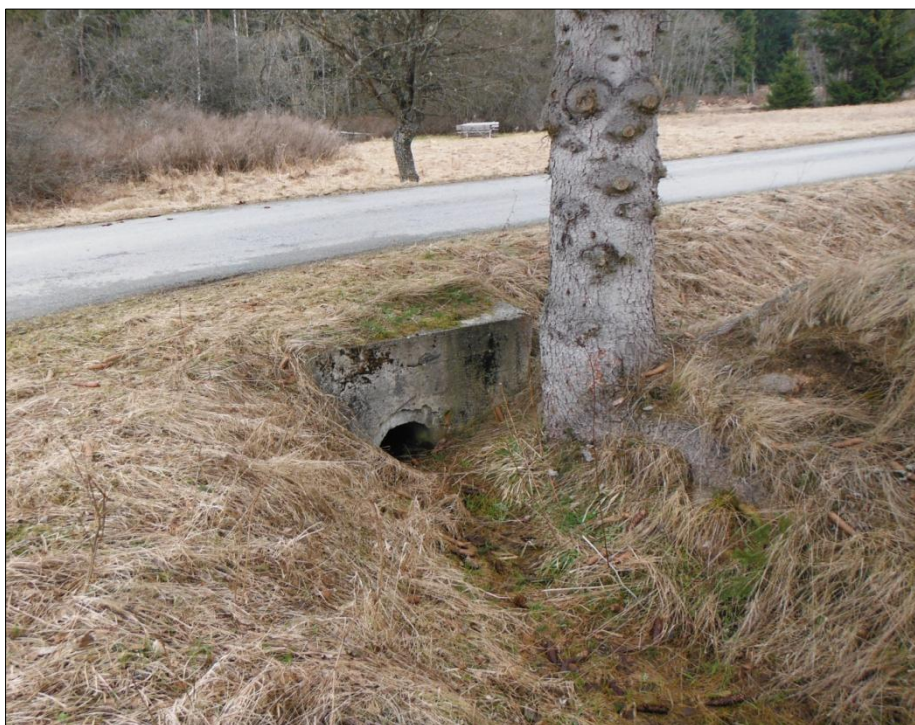
Propustek P17 pod Vltavskou cestou - částečně zanesen.

Označení v mapě:	IDVT 10242623
Popis toku: Stávající stav: 3/2017	Drobná vodoteč téměř neznatelná se nachází u sjezdu z Medvědí cesty na Vltavskou cestu. Objekty v trase: pod železniční tratí propustek P17 - bet. roura DN 300 mm (částečně zanesený - nutné pročistit). Správce toku: Národní parky ČR

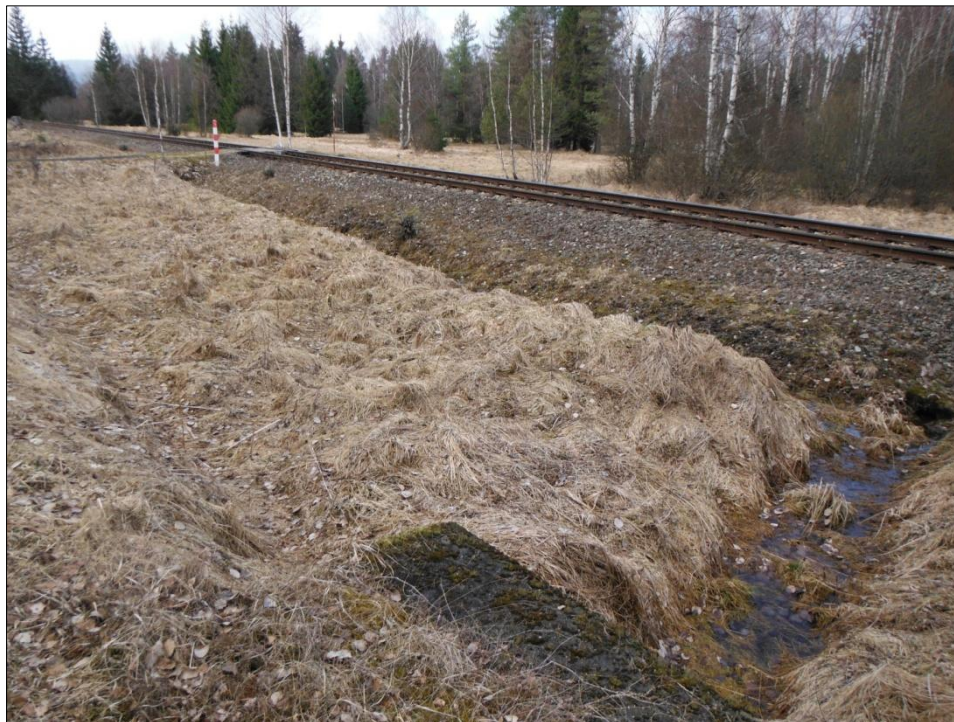
Označení v mapě:	IDVT 10228684
Popis toku: Stávající stav: 3/2017	<p>Drobná sezónní vodoteč se nachází v severovýchodní části území, protéká pod železniční tratí a ústí do Vltavy.</p> <p>Objekty v trase: pod železniční tratí propustek P43 - bet. rám š. 0,6 m x v. 1 m.</p> <p>Správce toku: Národní parky ČR</p>

Situace IDVT 10228684.

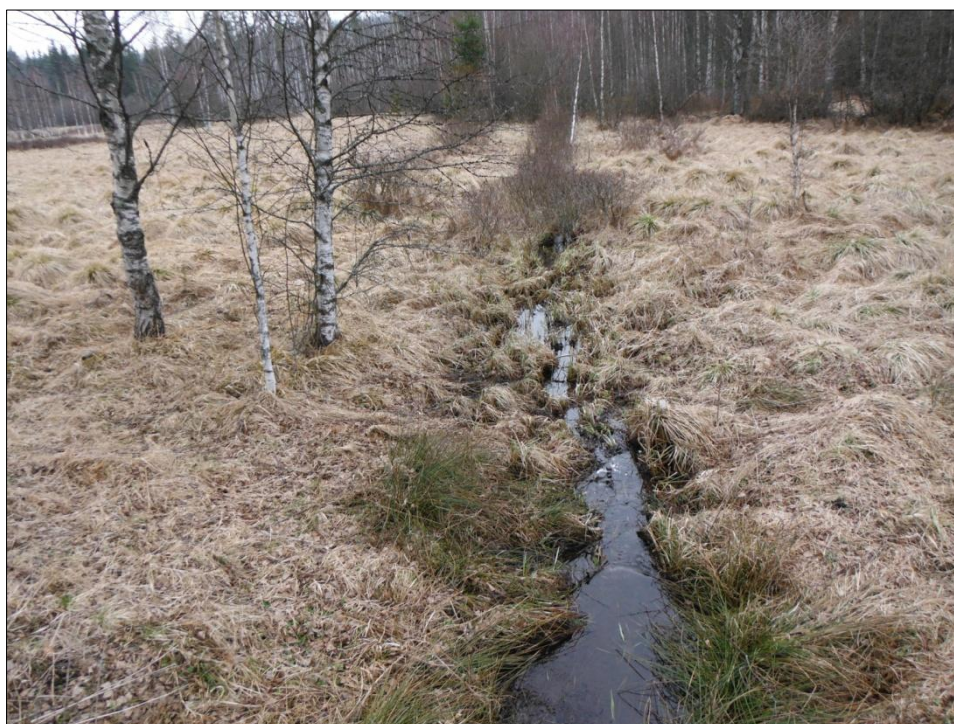
Přirozené koryto vodního toku v zemědělské krajině.

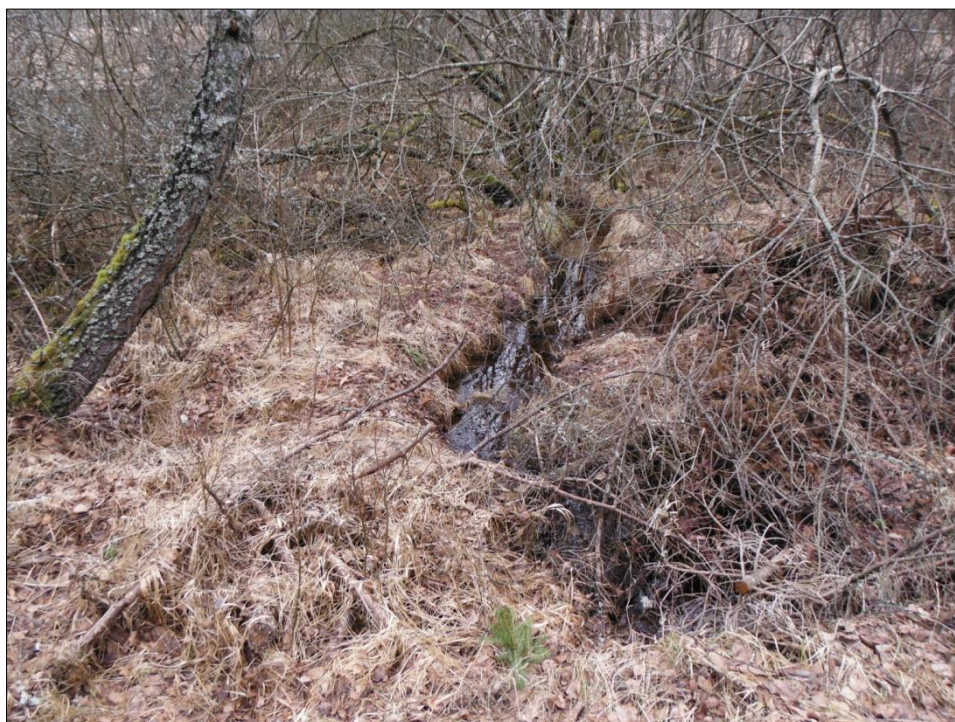
Označení v mapě:	IDVT 10240659
Popis toku: Stávající stav: 3/2017	<p>Nachází se ve východní části území. Drobný vodní tok protékající lesem. Koryto vodního toku přirozeného charakteru.</p> <p>Objekty v trase: pod Vltavskou cestou propustek P45 - bet. roura DN 500 mm; dále pod železniční tratí propustek P44 - zanesen, zaplaven (nutná rekonstrukce, pročistit stoku).</p> <p>Správce toku: Národní parky ČR</p>

Koryto vodního toku pod propustkem P45.

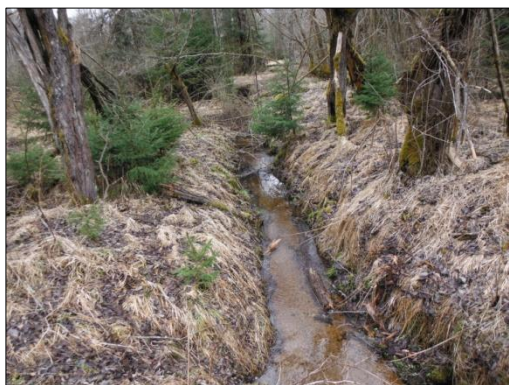
Koryto toku technicky upraveno.

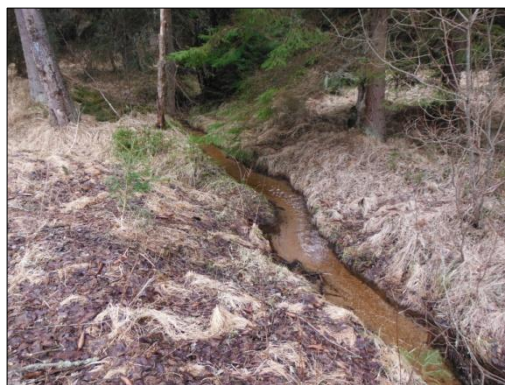
Přirozený charakter toku v lese.

Označení v mapě:	IDVT 10275424
Popis toku: Stávající stav: 3/2017	<p>Nachází se ve východní části území, kde protéká lesem. Koryto vodního toku přirozeného charakteru, místy zarostlé náletem.</p> <p>Objekty v trase: pod železniční tratí propustek P50 - bet. roura DN 700 mm (v malé míře zanesen).</p> <p>Správce toku: Národní parky ČR</p>

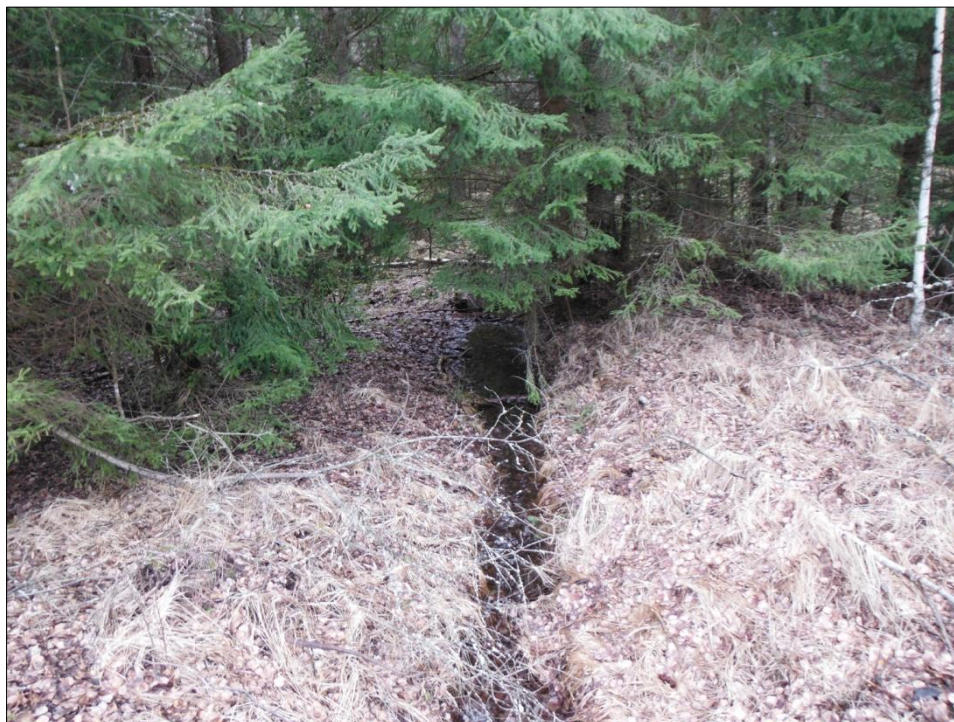
Přirozené koryto toku v lese.

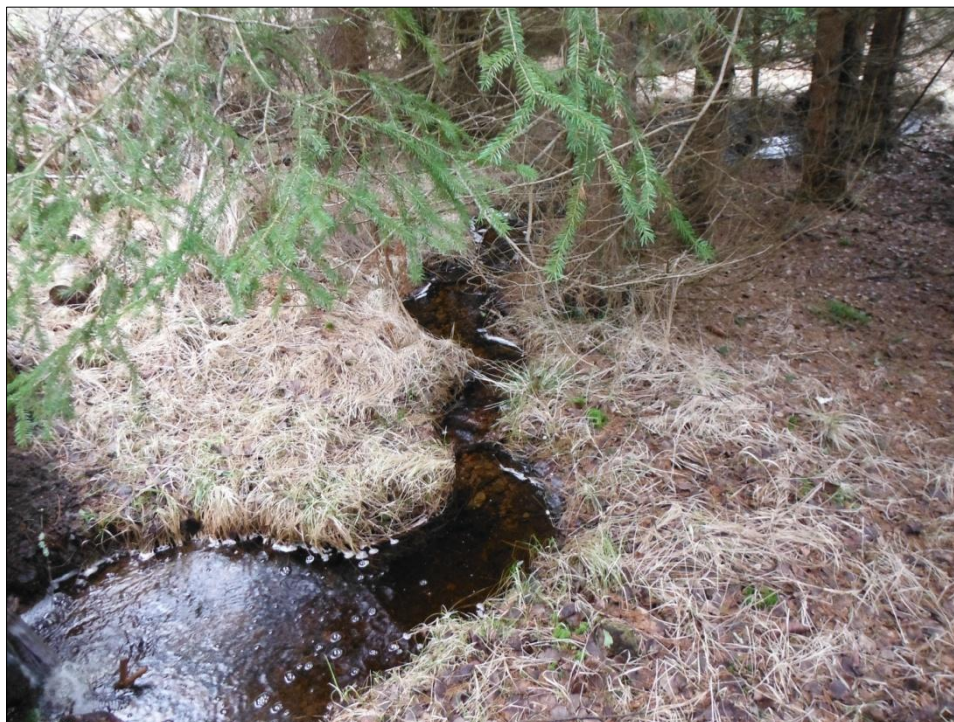
Označení v mapě:	IDVT 10255255
Popis toku: Stávající stav: 3/2017	Vodní tok protéká zemědělskou krajinou a poté se rozlévá do mokřadu. Koryto toku přirozeného charakteru. Objekty v trase: pod Vltavskou cestou propustek P57 - bet. roura DN 500 mm. Správce toku: Národní parky ČR

Situace toku IDVT 10255255.

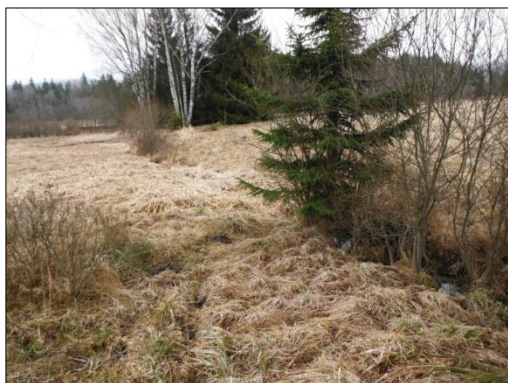
Označení v mapě:	IDVT 10249013
Popis toku: Stávající stav: 3/2017	<p>Technicky upravená stoka hluboká 0,5 m , koryto zarostlé náletem - bříza smrk.</p> <p>Objekty v trase: pod Vltavskou cestou propustek P59 - bet. roura DN 300 mm.</p> <p>Správce toku: Národní parky ČR</p>

Technicky upravená stoka.

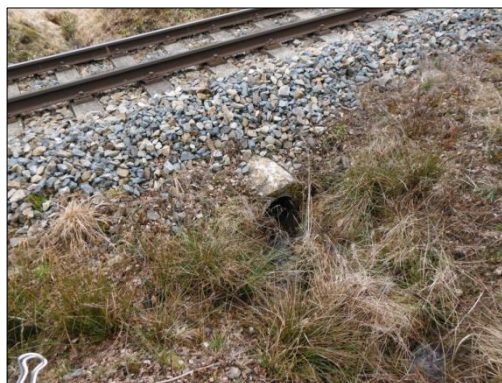
Propustek P59 pod železniční tratí.

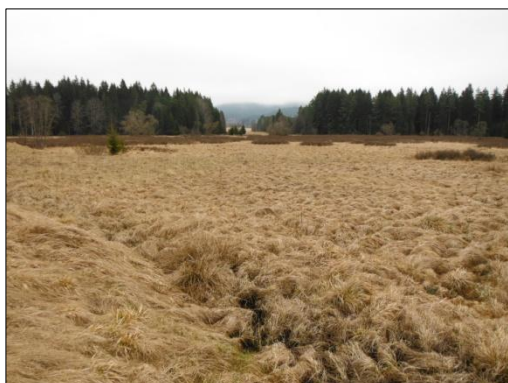
Označení v mapě:	IDVT 10253265
Popis toku: Stávající stav: 3/2017	<p>Vodní tok protéká východní částí území pod Vltavskou cestou, železniční tratí a poté ústí do Vltavy. Koryto vodního toku přirozeného charakteru, místy téměř neznatelné.</p> <p>Objekty v trase: pod Vltavskou cestou propustek P20 - zavalen (nutná rekonstrukce); dále pod železniční tratí propustek P21 - z prefabrikovaného vlnitého plechu s šikými čely DN 700 mm.</p> <p>Správce toku: Národní parky ČR</p>

Celková situace IDVT 10253265.

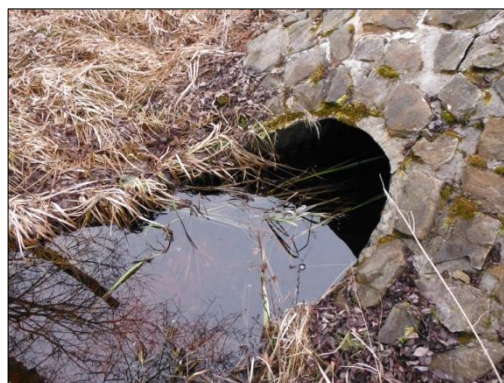
Propustek P21 pod železniční tratí.

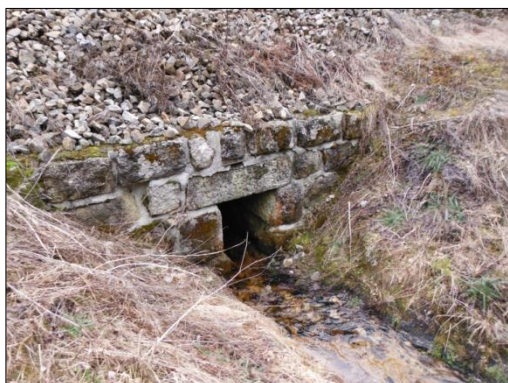
Propustek P62 pod železniční tratí.

Označení v mapě:	IDVT 10282215
Popis toku: Stávající stav: 3/2017	<p>Technicky upravená stoka hluboká 0,5 m , koryto toku zarostlé náletem - bříza, smrk.</p> <p>Objekty v trase: pod železniční tratí propustek P62 - kamenný. rám š. 0,6 m x v. 1 m.</p> <p>Správce toku: Národní parky ČR</p>

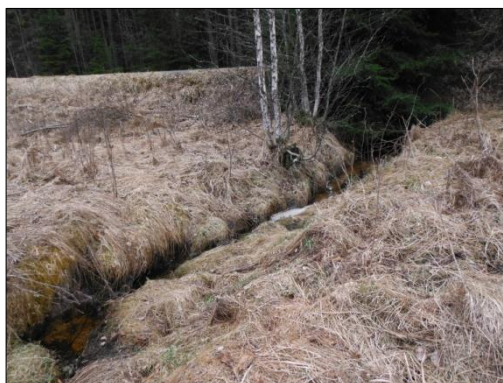
Technicky upravená stoka.

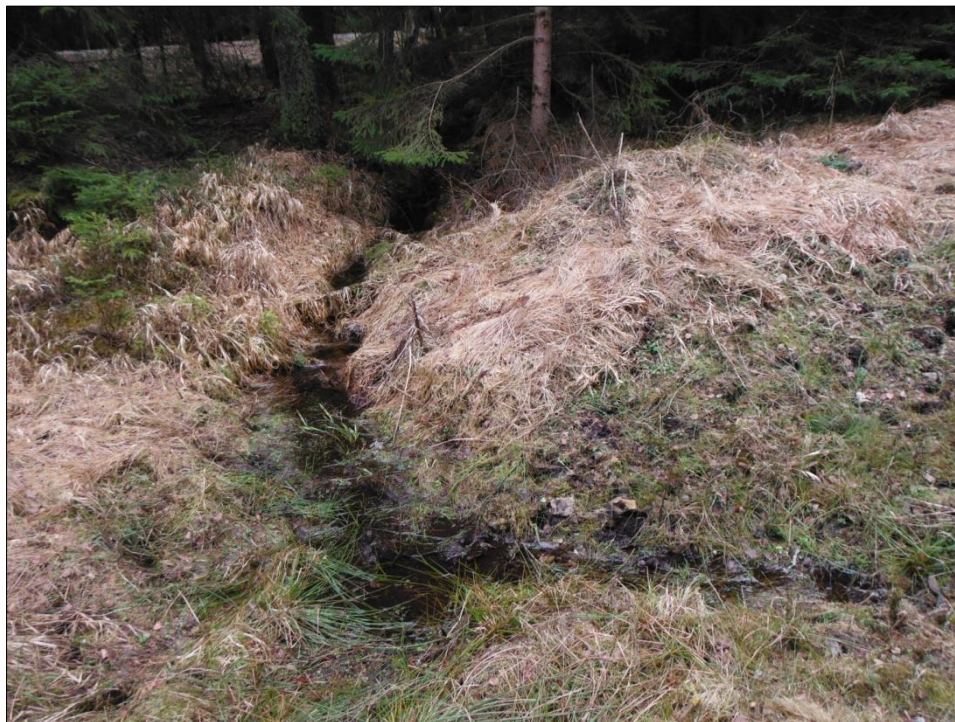
Označení v mapě:	IDVT 10242013
Popis toku: Stávající stav: 3/2017	Koryto přirozeného charakteru, protéká lesem, pod tratí a ústí do Vltavy. Objekty v trase: pod Vltavskou cestou propustek P22 - bet. roura DN 400 mm; dále pod železniční tratí propustek P23 - zavalen, nefunkční. Správce toku: Národní parky ČR

Koryto toku protékající lesem.
