AGROPOZ CB s.r.o.

Studie odtokových poměrů v k.ú. Stožec

1. ANALYTICKÁ ČÁST

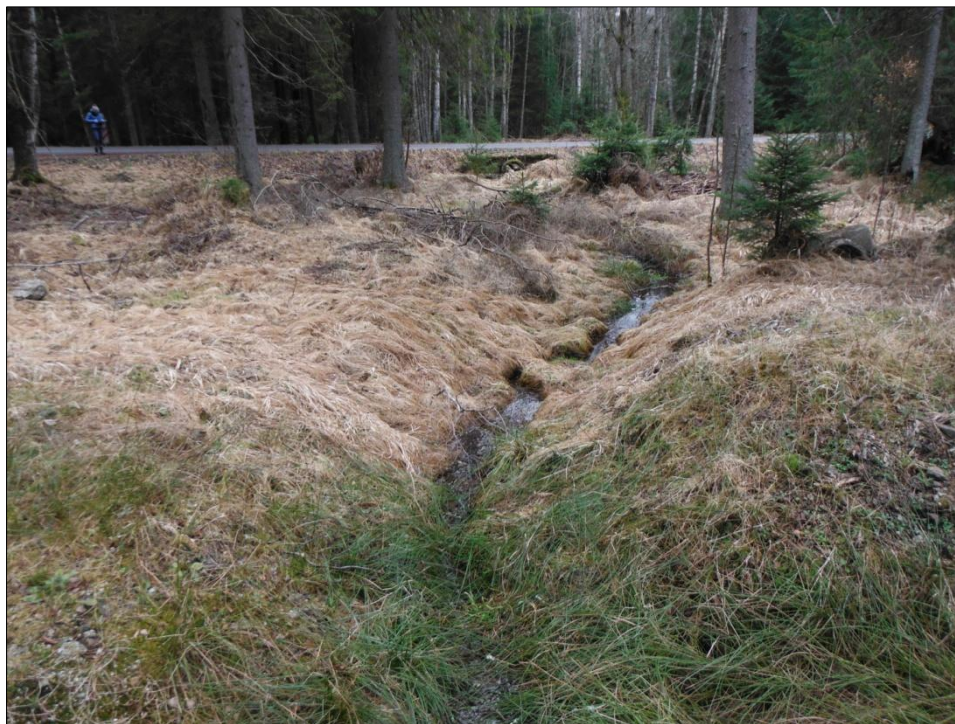
Označení v mapě:	IDVT 10245944
Popis toku: Stávající stav: 3/2017	<p>Tok se nachází ve východní části území v přirozené údolnici v lese a ústí do Vltavy.</p> <p>Objekty v trase: pod Vltavskou cestou propustek P64 - bet. roura DN 500 mm (místy zanesený); dále pod železniční tratí P63 - bet. roura DN 600 mm (doporučeno pročistit).</p> <p>Správce toku: Národní parky ČR</p>

Přirozené koryto v lese.

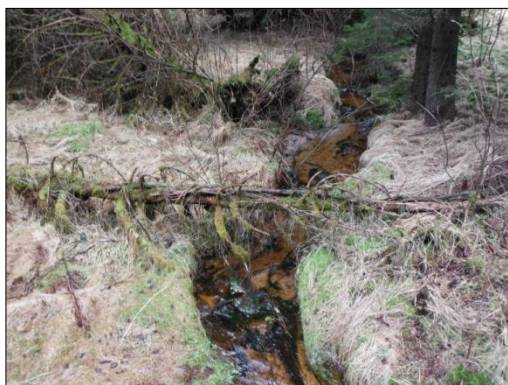
Označení v mapě:	IDVT 10273977
Popis toku: Stávající stav: 3/2017	<p>Tok se nachází v přirozené údolnici v lese a ústí do Vltavy.</p> <p>Objekty v trase: pod Vltavskou cestou propustek P67- bet. roura DN 900 mm.</p> <p>Správce toku: Národní parky ČR</p>

Přirozený charakter toku v lese.

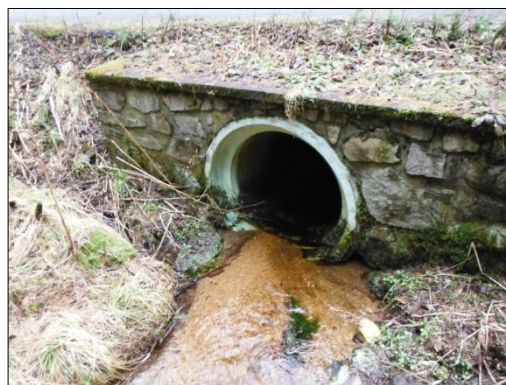
Propustek P67 pod Vltavskou cestou.

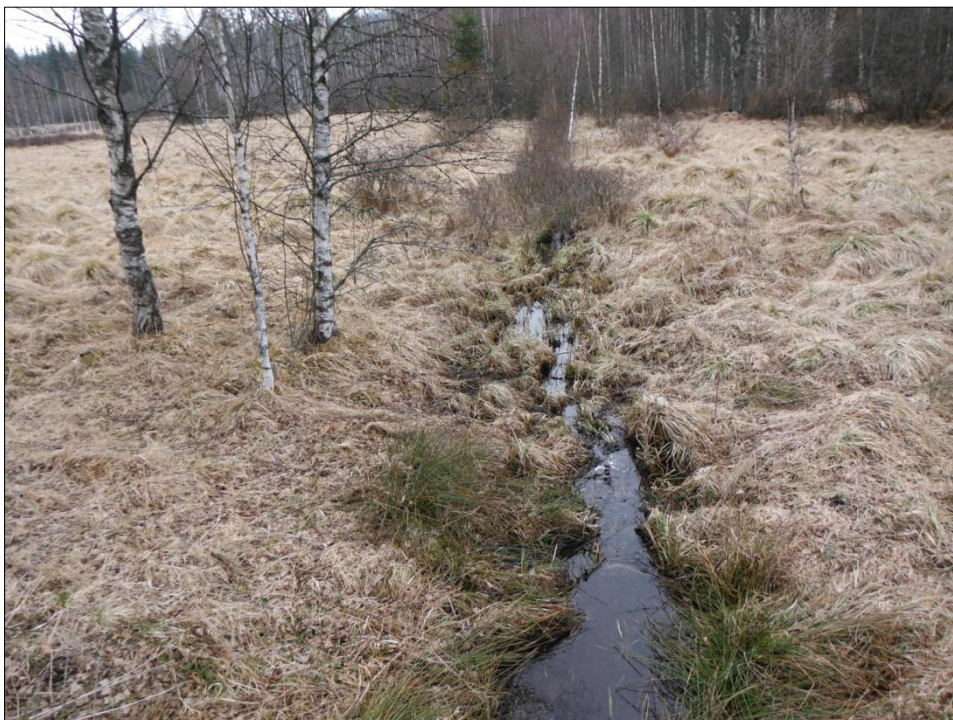
Označení v mapě:	IDVT 10279825
Popis toku: Stávající stav: 3/2017	<p>Drobný vodí tok se nachází v jihovýchodním cípu území, pramení v lese a poté protéká zemědělskou krajinou. Koryto vodního toku přirozeného charakteru.</p> <p>Objekty v trase: pod Vltavskou cestou propustek P28 - bet. roura DN 400 mm; dále pod železniční tratí propustek P29 - kamenný. rám š. 0,6 m x v. 0,9 m.</p> <p>Správce toku: Národní parky ČR</p>

Koryto vodního toku „Za pašeráckým mostem“.

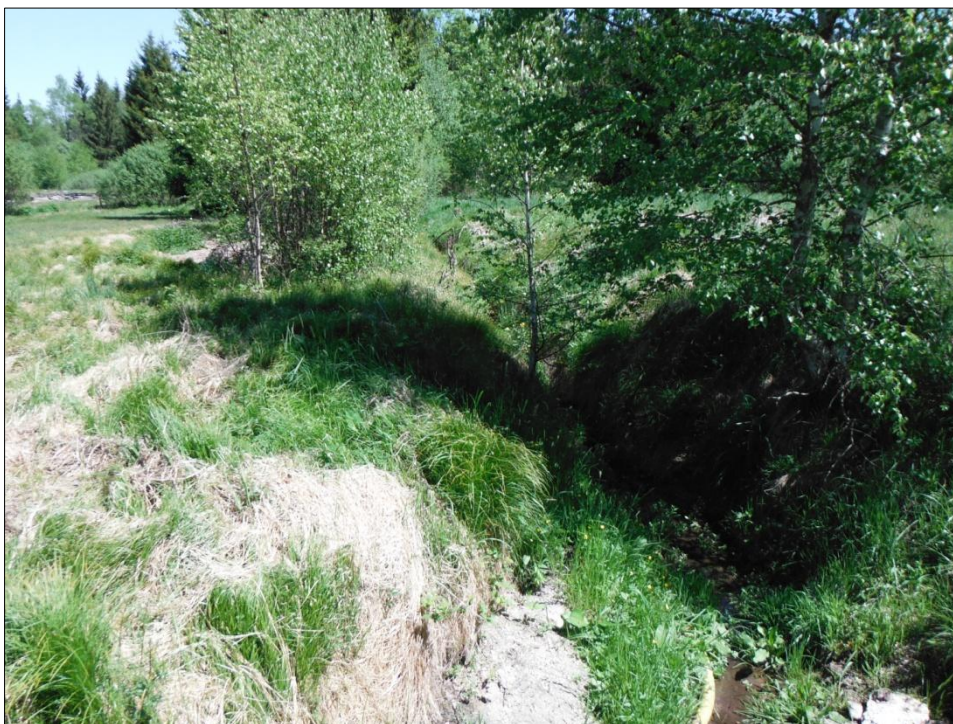
Označení v mapě:	IDVT 10268689
Popis toku: Stávající stav: 3/2017	<p>Technická stoka nachází se v lese. Následně protéká zemědělskou krajinou, kde napájí kaskádu rybníků. V době terénního šetření koryto vyschlé.</p> <p>Objekty v trase: pod Trojmeznou cestou propustek P34 - bet. roura DN 600 mm.</p> <p>Správce toku: Národní parky ČR</p>

Situace toku IDVT 10268689.

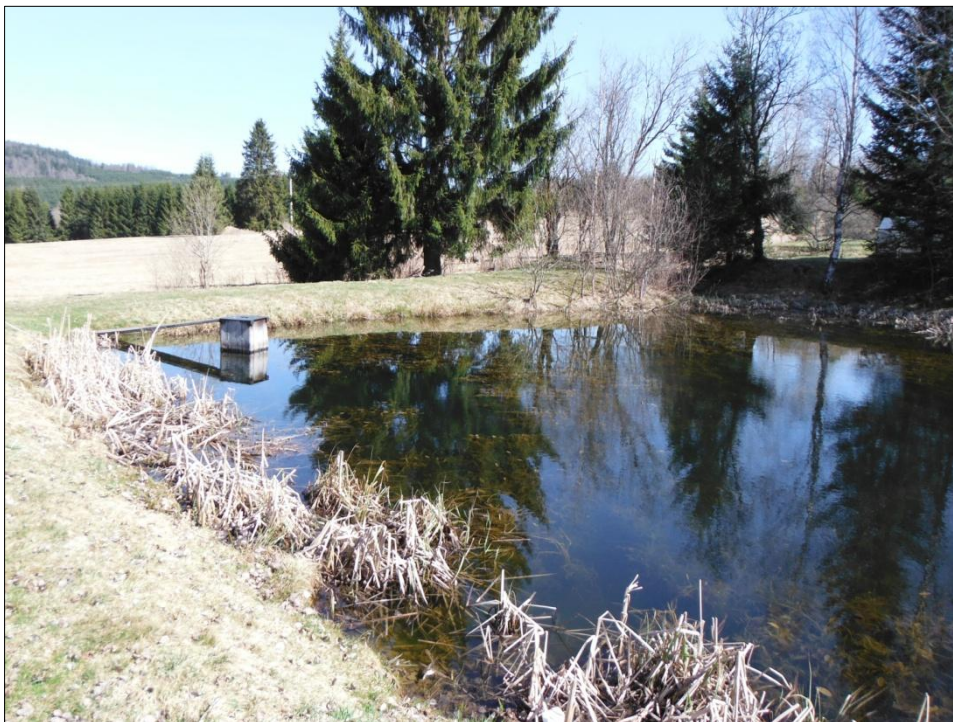
Označení v mapě:	Rybník ve Stožci
Popis rybníka: Stávající stav: 3/2017	Rybník se nachází ve východní části obce Stožec. Rybník s rozšiřujícím se litorálem. Požerák betonový v dobrém stavu, bezpečnostní přeliv není vybudován. Typ hráze: zemní

Rybník v obci Stožec.

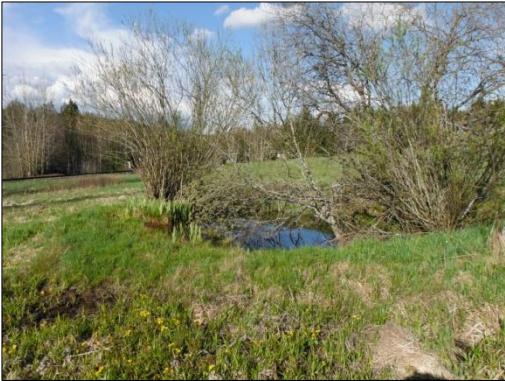
Označení v mapě:	Tůň lokalita „Stožec sever“
<p>Popis rybníka: Stávající stav: 3/2017</p>	<p>Drobné tůň se nacházejí v severní části území. Horní tůň zarostlá litorálem a zanesena sedimentem. Spodní tůň zarostlá náletovými dřevinami.</p> <p>Typ hráze: zemní</p>
<p>Fotodokumentace:</p> <div style="display: flex; justify-content: space-around; align-items: flex-end;"> <div style="text-align: center;">

<p><i>Celková situace Spodní tůně.</i></p> </div> <div style="text-align: center;">

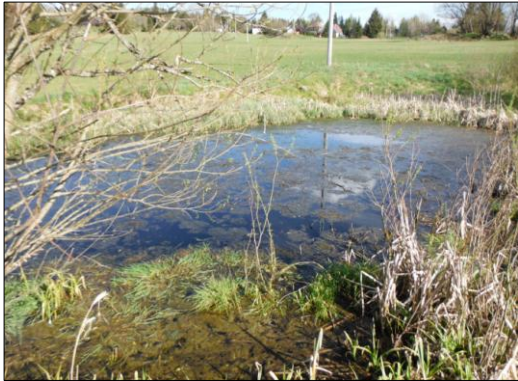
<p><i>Horní tůň- zarostlá litorálem.</i></p> </div> </div>

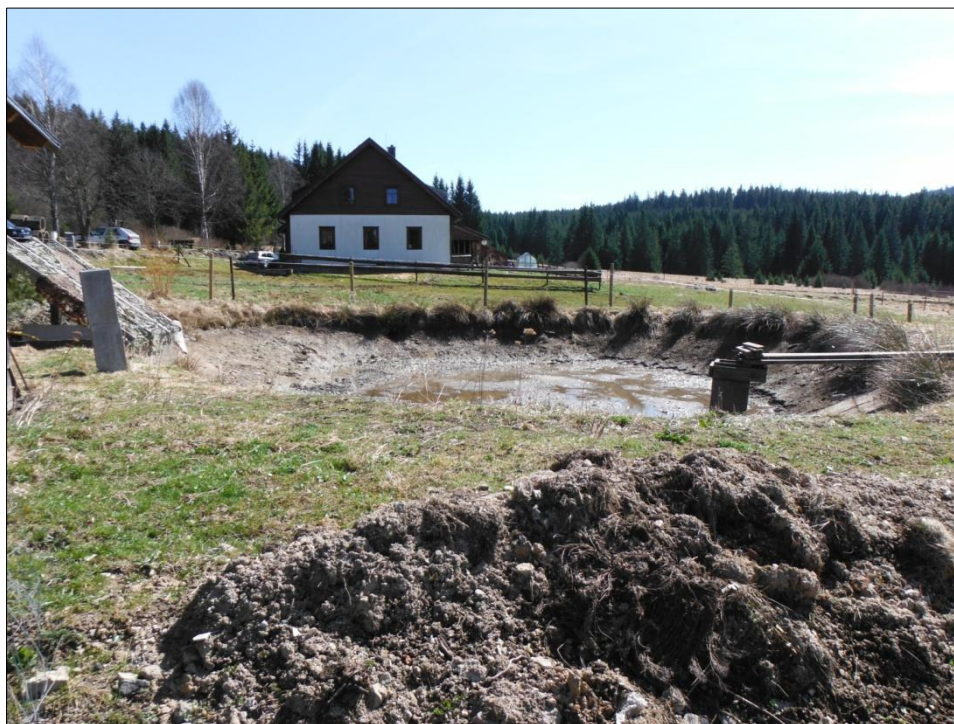
Označení v mapě:	Rybník na vodoteči IDVT 10268648
Popis rybníka: Stávající stav: 3/2017	Soukromý rybník se nachází v severní části území nedaleko polní cesty C2. V době šetření terénu byl rybník vypuštěný. Požerák betonový v dobrém stavu. Bezpečnostní přeliv není vybudován. Typ hráze: zemní

Celkový pohled na soukromý rybník.

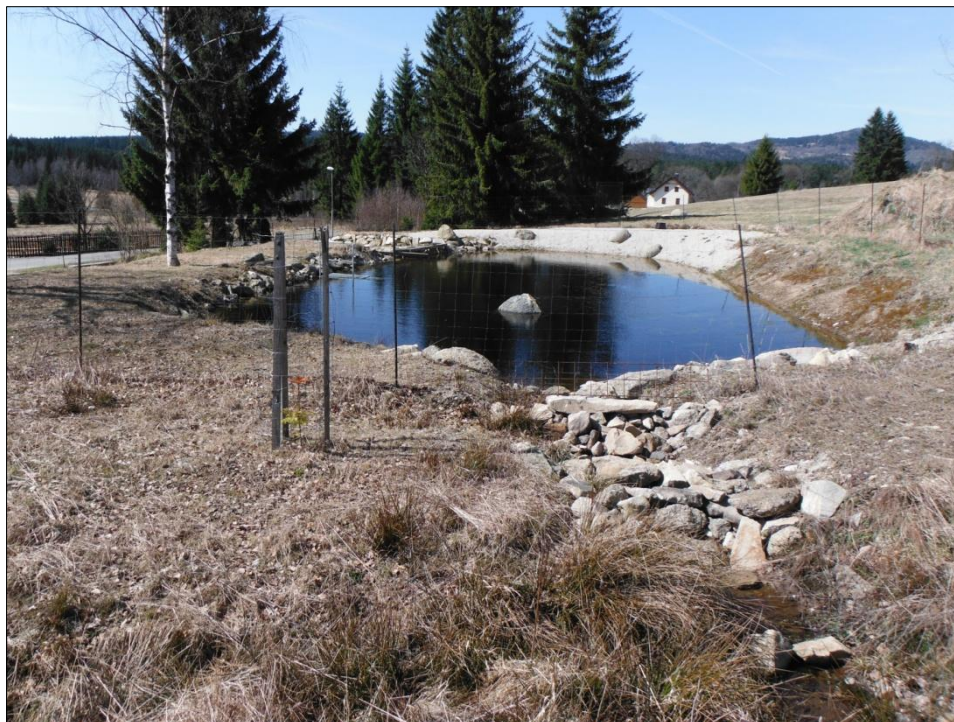
Označení v mapě:	Soukromý rybník
Popis rybníka: Stávající stav: 3/2017	Soukromá vodní nádrž oplocena nacházející se v jihovýchodním konci intravilánu. Návodní líc hráze opevněn betonem. Betonový požerák ve velmi dobrém stavu, přímý bezpečnostní přeliv z lom. kamene - navážka. Typ hráze: zemní

Soukromý rybník - celková situace.

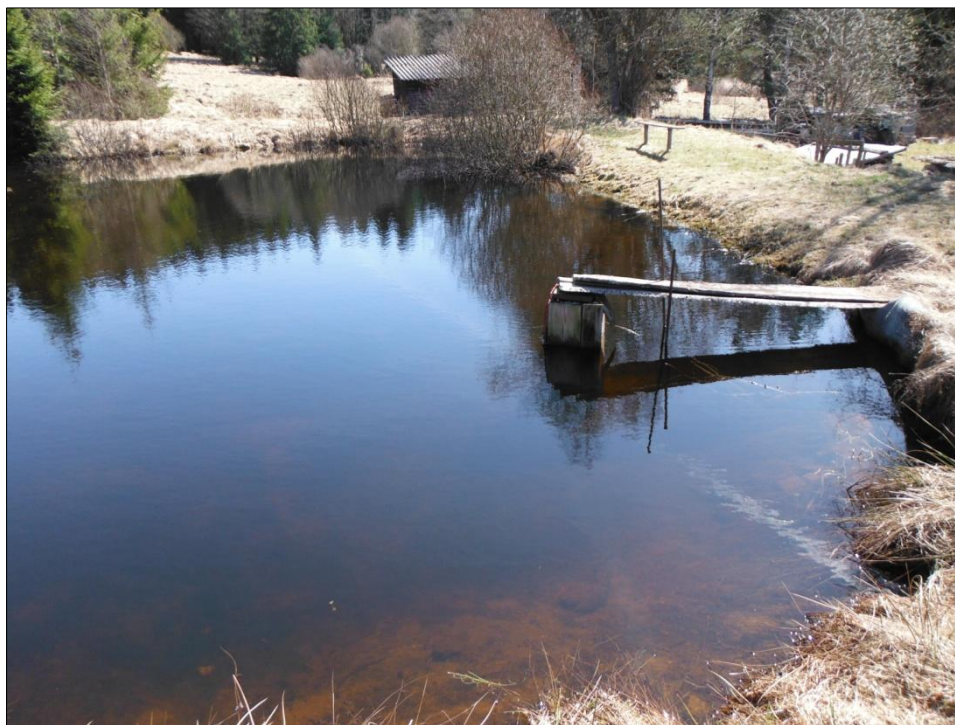
Označení v mapě:	Rybník na vodoteči IDVT 10241718
Popis rybníka: Stávající stav: 3/2017	Obtočná vodní nádrž s rozšiřujícím se litorálem. Betonový požerák v dobrém stavu. Bezpečnostní přeliv není vybudován. Typ hráze: zemní

Celková situace rybníka.

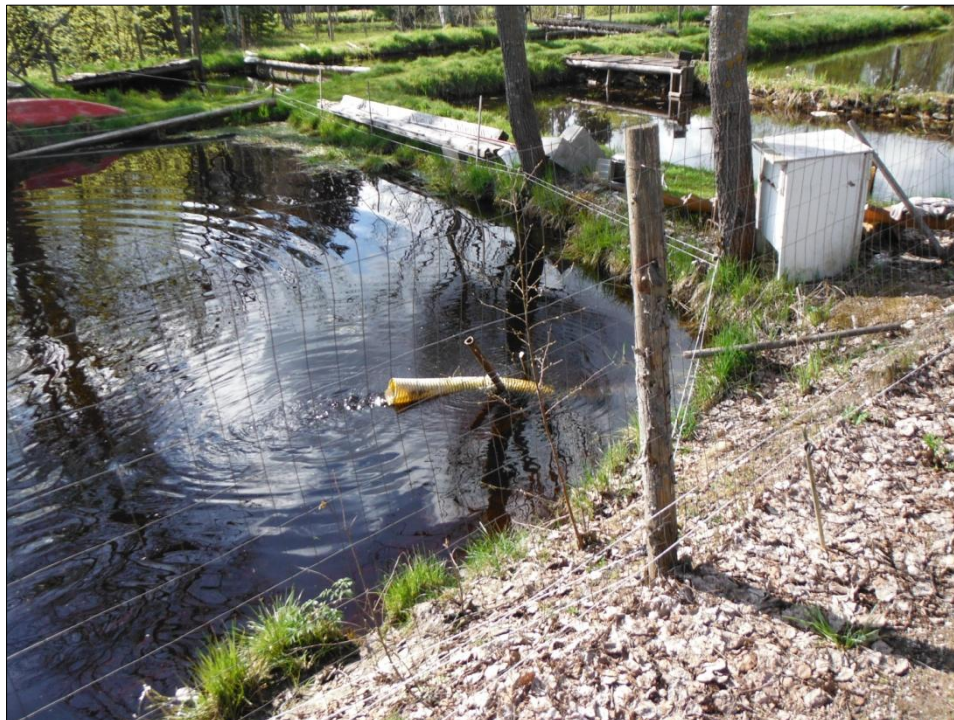
Označení v mapě:	Sádky
Popis rybníka: Stávající stav: 3/2017	Rybí sádky se nachází nedaleko lokality „U splavu“. Jsou napájeny starým náhonem, který je v současné době zanesený a zarostlý náletovými dřevinami.

Celková situace rybích sádek.

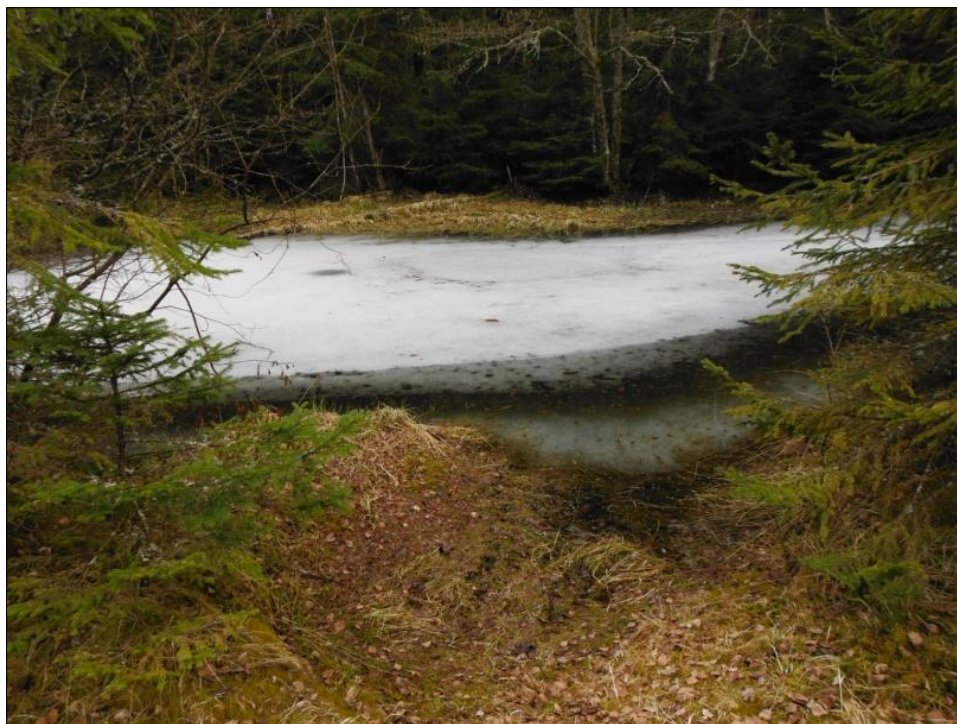
Označení v mapě:	Historická pískovna u samoty Brod
Popis rybníka: Stávající stav: 3/2017	Historická pískovna se nachází v lese jižně od samoty Brod. Pískovna přírodního charakteru. V době šetření terénu pískovna zamrzlá.

Lokalita „Brod” - zatopená pískovna.

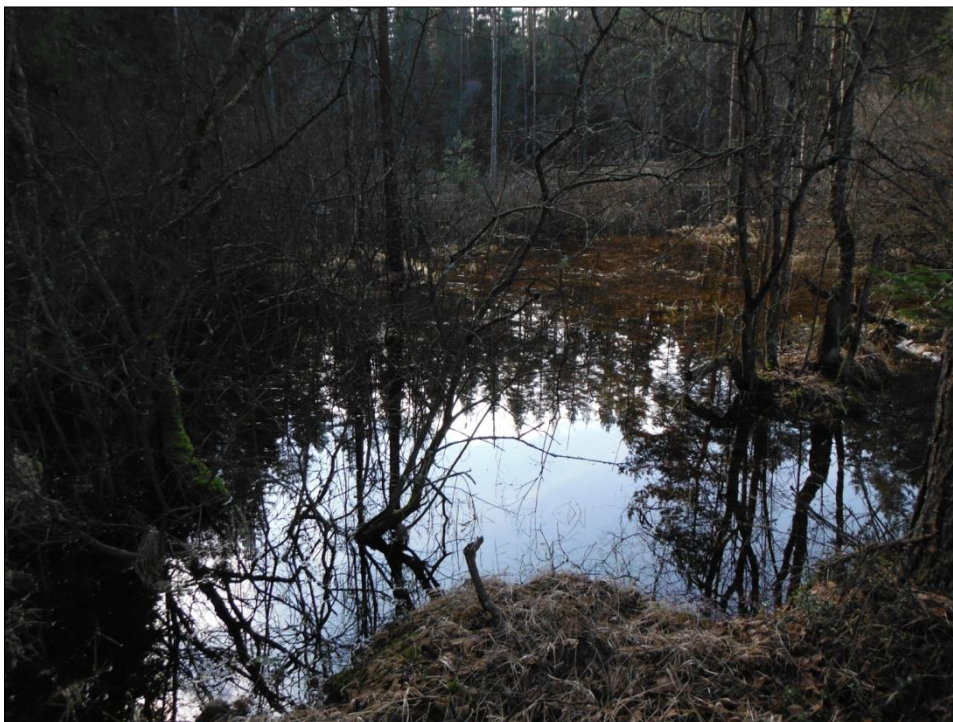
Označení v mapě:	Rybník u Spálené cesty
Popis rybníka: Stávající stav: 3/2017	Nachází se v lese u sjezdu ze Spálené cesty na Vltavskou cestu. Rybník je značně zarostlý litorálem a břehovými porosty. Žije zde vodní ptactvo.

Celková situace rybníka.

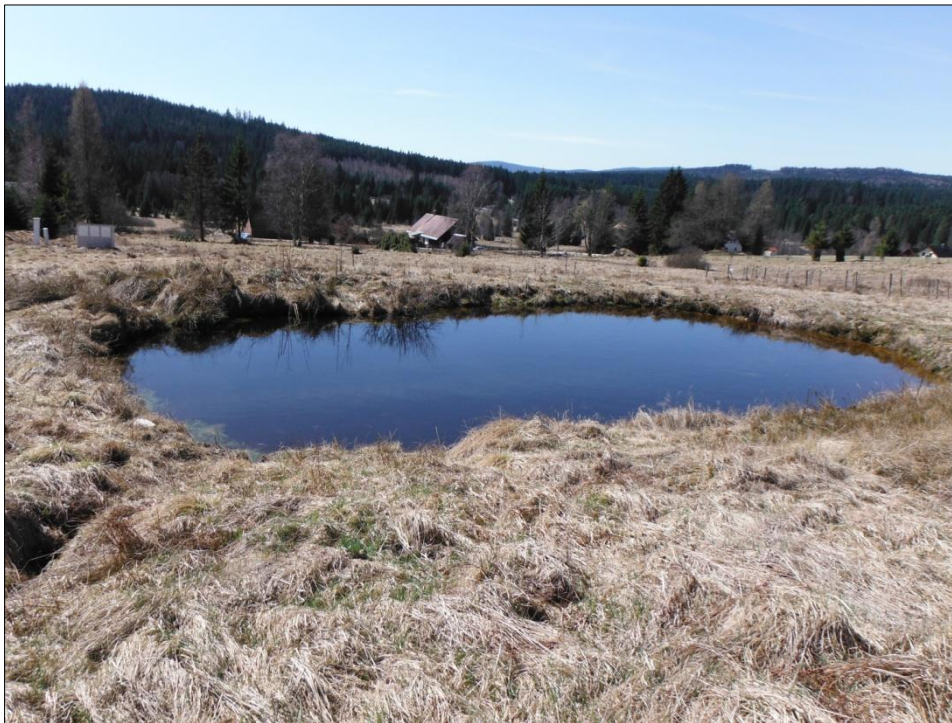
Označení v mapě:	Jezírko na vodoteči IDVT 10241718
Popis rybníka: Stávající stav: 3/2017	Uměle vytvořené jezírko 2 m široké a 1 m hluboké. Napájeno obtočnou stokou IDVT 10241718 a výpusť tvoří drobné stoky, které ústí do zmíněné vodoteče.

Celková situace jezírka.
