| LIST OPATŘENÍ | | |
| Lokalita | Borek 02 | |
| Název opatření: | Zkapacitnění propustku a koryta | |
| Použitá opatření | TO 2, TO 3 | |

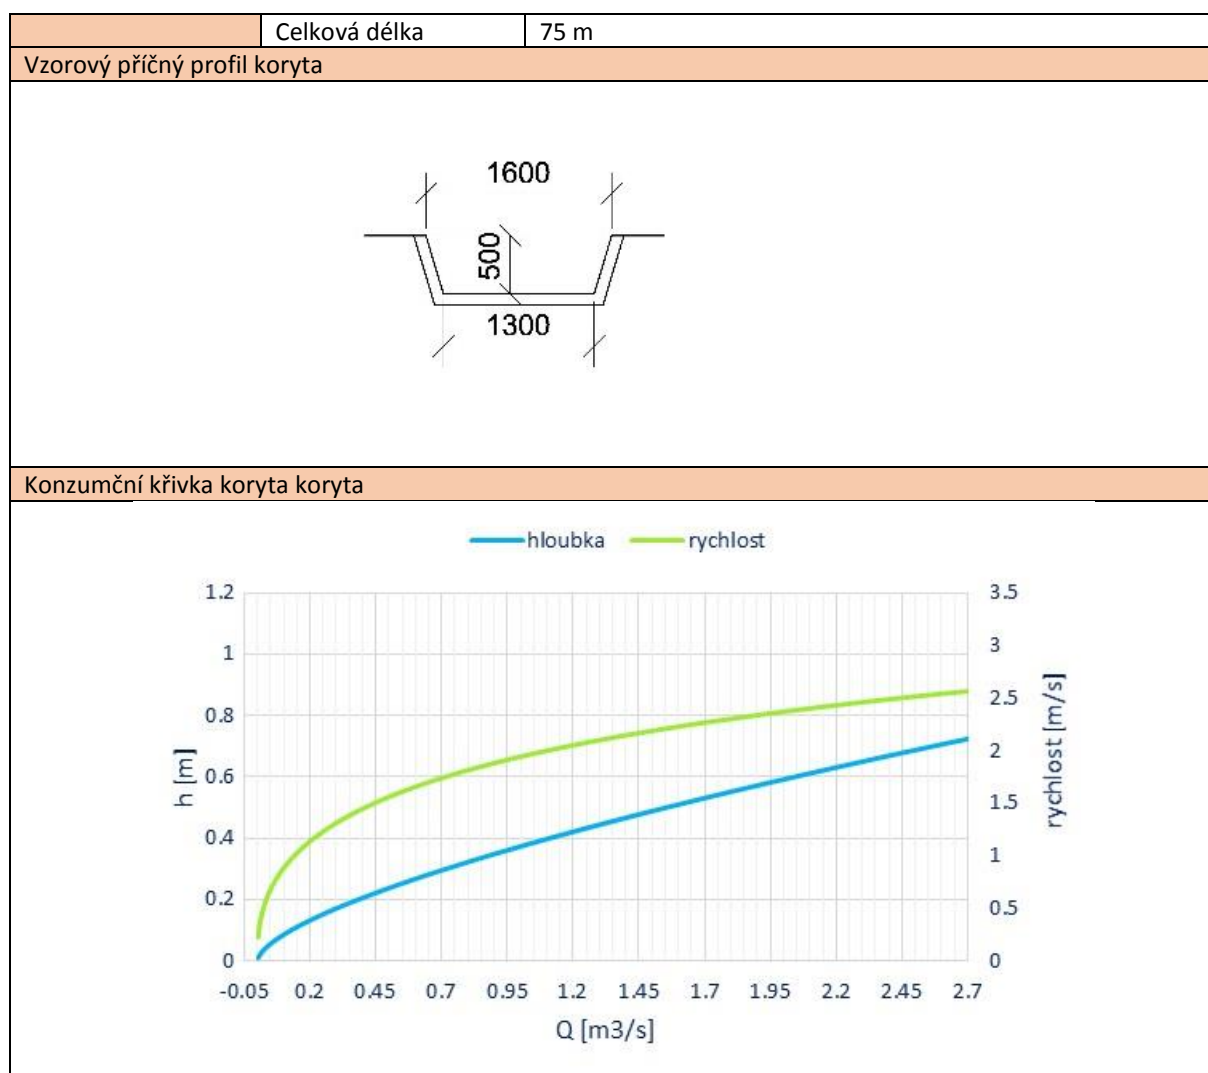
| LIST OPATŘENÍ | | |
|--|--|--|
| TO 3 koryto | | |

| LIST OPATŘENÍ | | |
|--|--|--|
| | Návrhový průtok vyvolaný srážkou P <sub>20</sub> | 2,51 m <sup>3</sup> /s |
| | Podélný sklon | 1,5 ‰ (odhad na základě terénního šetření) |
| | Příčný profil | Lichoběžník |
| | Šířka b1 | 1,6 m |
| | Šířka b2 | 1,3 m |
| | hloubka | 0,5 m |
